2017년 8월  
석사학위논문

# 전남지역 농업용저수지 재해예방을 위한 정밀안전진단 검토

A review on precision safety inspection for disaster  
prevention of agricultural reserviors in Jeonnam

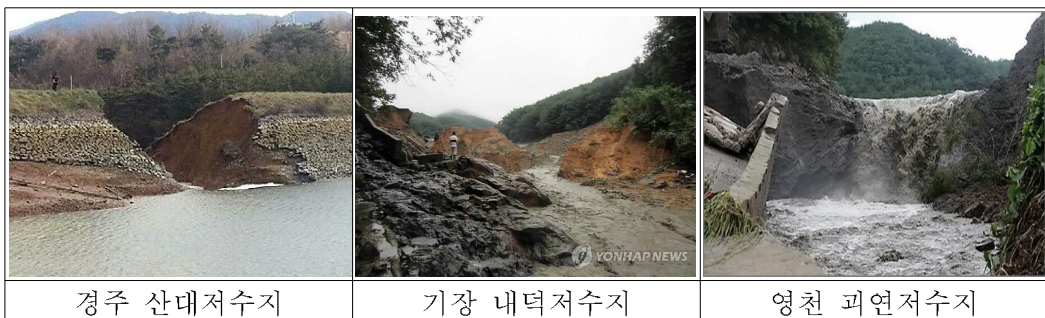
Fig. 1-1. 붕괴사고가 발생한 농업용 저수지

붕괴사고가 발생한 경주 산대저수지는 제방 일부가 유실되면서 16만톤 이상의 농업용수가 하류부에 위차한 마을과 농경지를 덮쳤다. 이사고로 농경지 2ha가 유실되었고 아파트, 주택, 종합운동장 등이 물과 토사로 잠기는 피해를 입었다. 영천 괴연저수지는 축조된지 60년 이상된 노후저수지 임에도 재해위험저수지로 분류되지 않았으며, 붕괴발생 전 실시된 정밀안전진단에서 양호상태인 B등급 판정을 받았다. 하지만 붕괴 당시 5일간 290mm/day의 집중호우가 내려 물넘이가 붕괴되었고 저수된 6만톤의 물이 범람하여 마을, 도로 및 농경지에 침수피해가 발생하였다.

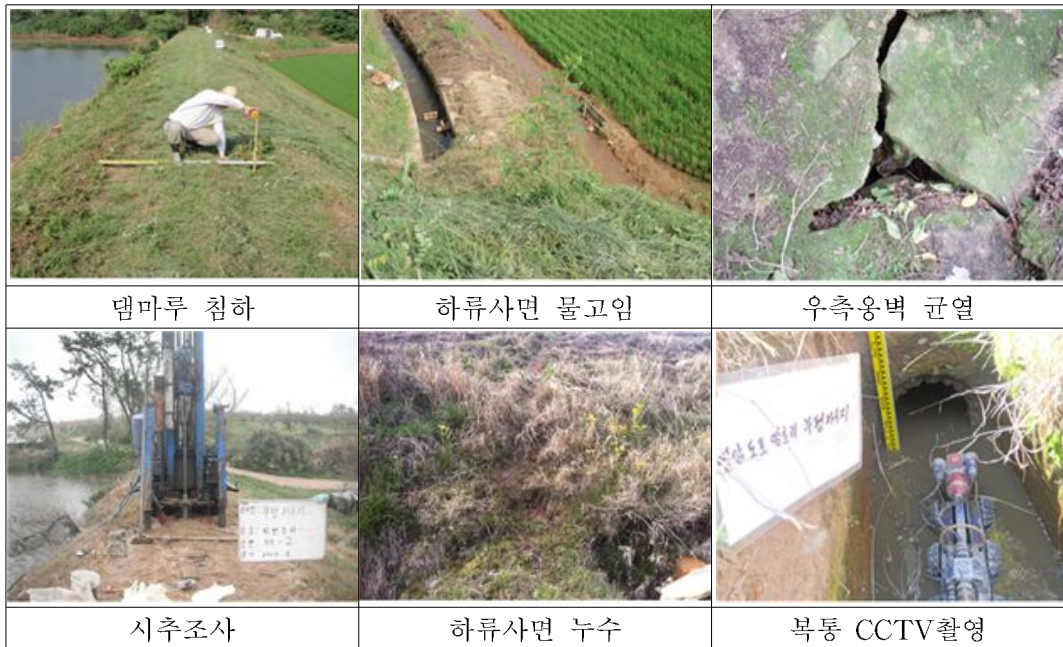
Fig. 5-10. 부평저수지 정밀안전진단 조사사진

부평저수지는 외관조사 시 댐마루 침하, 하류사면 누수, 시설물 균열이 발견되었다. 긴급점검 상세내용을 살펴보면 댐마루는 B등급, 상류사면과 하류사면은 C등급으로 종합등급은 보통인 C등급으로 판정되었다.

결함발생 부재		상태평가 결과	결함종류
체체 및 양안부	댐마루	B(양호)	- 조사망 일부구간 요철 및 침하
	상류사면	C(보통)	- 조사망 전구간 사석 이완 및 유실
	하류사면	C(보통)	- 조사망 전구간 침식 또는 사면활동 - 조사망 다수 습윤지 및 습지발생 - 조사망 전구간 식생
	종합평가	C(보통)

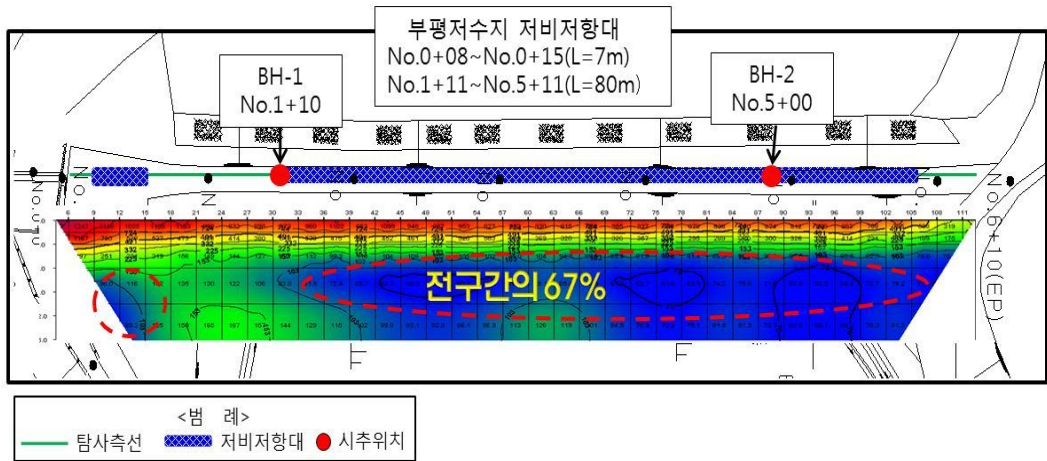
Fig. 5-11. 부평저수지 물리탐사 결과 및 시추위치

부평저수지는 제장이 130m로 지질조사 실시 전에 전기비저항 탐사를 실시하였다. 탐사결과 No.0+08~No.0+15(L=7m), No.1+11~No.5+11(L=80m) 구간에서 저비저항대가 확인되었으며, 탐사결과를 바탕으로 시추조사 위치를 선정하여 2공을 시추를 실시하였다.

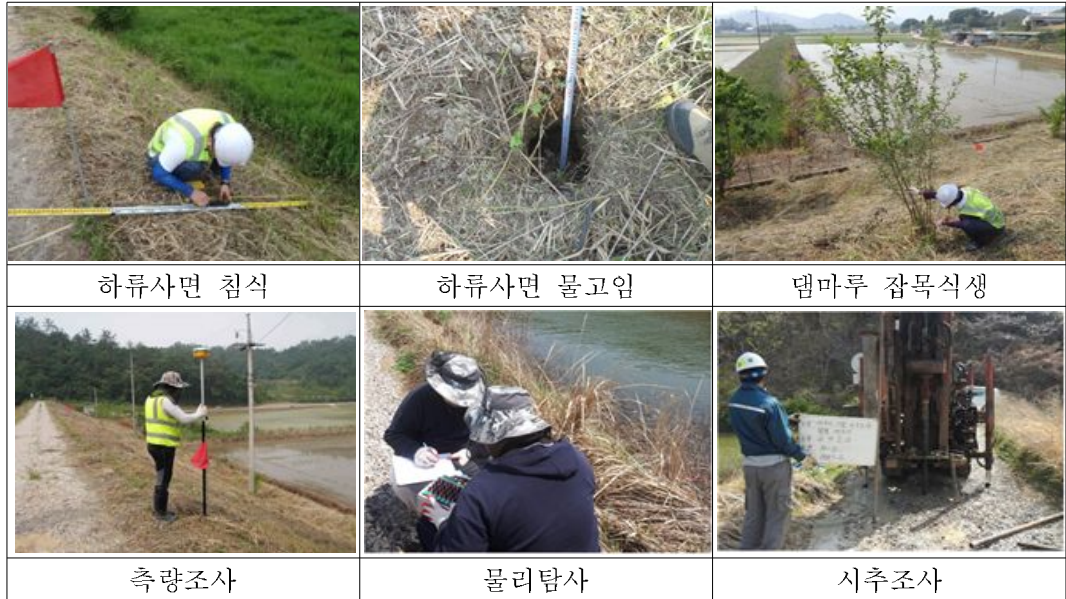
Fig. 5-13. 부평저수지 정밀안전전단 조사사진

망월저수지는 외관조사시 하류사면 침식과 물고임이 발견되었으며, 댐마루에 잡목이 식생하여 관리의 부실함이 확인되었다. 긴급점검 상세내용을 살펴보면 댐마루는 C등급, 상류사면 C등급, 하류사면 D등급으로 종합등급은 보통인 C등급으로 판정되었다.

결함발생 부재		상태평가 결과	결함종류
제 체 및 양안부	댐마루	C(보통)	- 조사망 전구간 도로부 침하
	상류사면	B(양호)	- 조사망 일부구간 침식 - 조사망 전구간 잡초식생
	하류사면	D(미흡)	- 조사망 국부적 함몰 - 조사망 하단 물고임 - 조사망 잡목식생
	종합평가	C(보통)

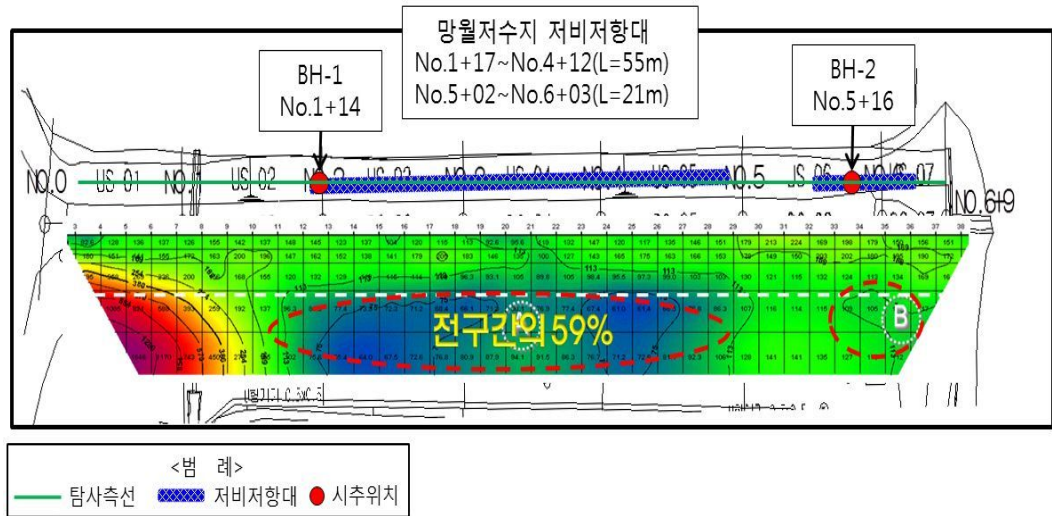
Fig. 5-14. 망월저수지 물리탐사 결과 및 시추위치

망월저수지는 제장이 129m로 지질조사 실시 전에 전기비저항 탐사를 실시하였다. 탐사결과 No.1+17~No.4+12(L=55m), No.5+02~No.6+03(L=21m) 구간에서 저비저항대가 확인되었으며, 탐사결과를 바탕으로 시추조사 위치를 선정하여 2공을 시추를 실시하였다.
