2018년 8월  
석사학위 논문

석탄화력 발전소용  
초임계변압(SOVR)보일러 수냉벽  
튜브 용접부의 열처리에 따른  
신뢰성 향상

Investigate the Influence of Post Weld Heat Treatment  
on Weld Characteristics of Water-Cooled Wall Tube  
Used in Stationary Once-Through Variable Pressure  
Reheat (SOVR) Boiler

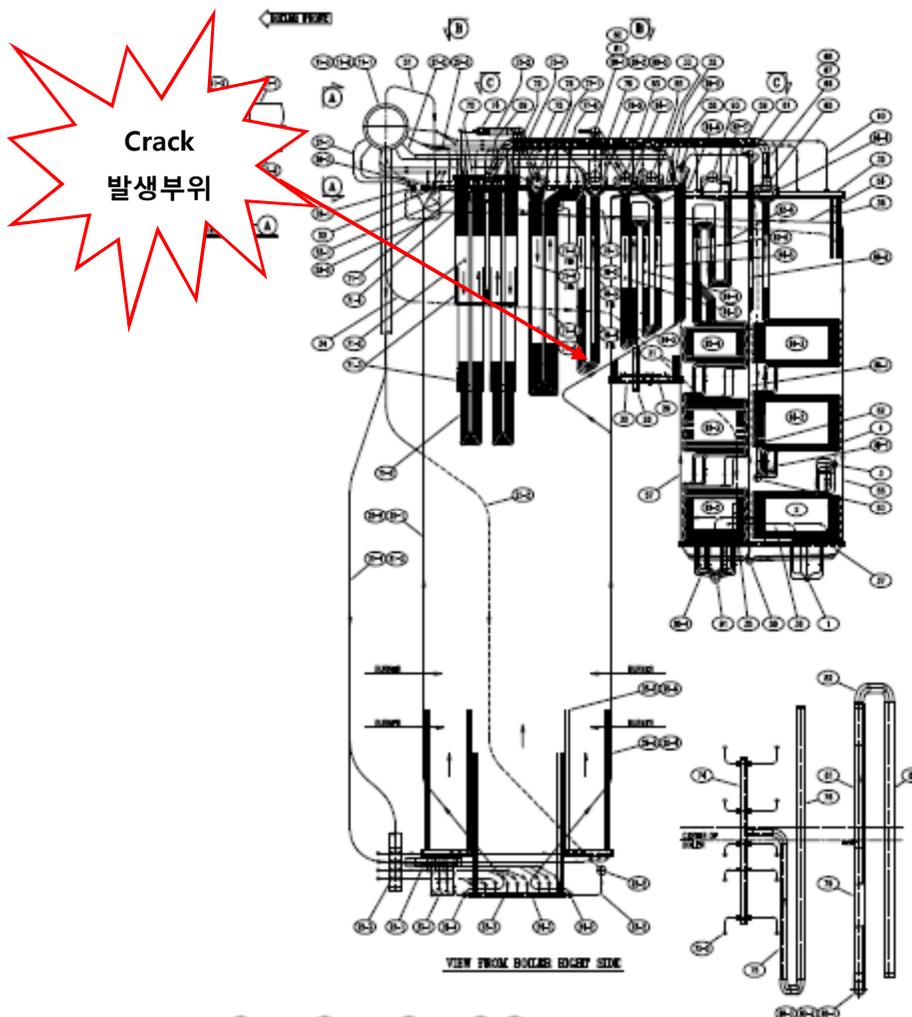
Fig.10 Weld-Joint Failure Position in Super-Heater Tubes of the

Super-Heater Tube의 균열이 발생된 용접부 위치는 그림 Fig.10 과 같이 공장에서 제작된 Pendent Super-Heater 군을 현장에서 용접 시공한 용접부로서 신규 건설 및 운영중인 SOVR 보일러의 정면, 좌측 및 우측면 전반에 걸쳐 건설 과정에서 다수 손상이 발생됨을 현장에서 확인하였다.

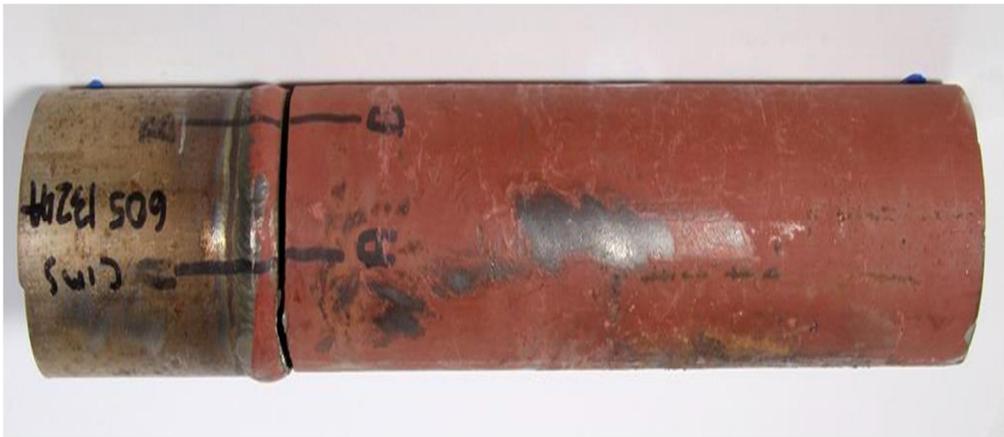
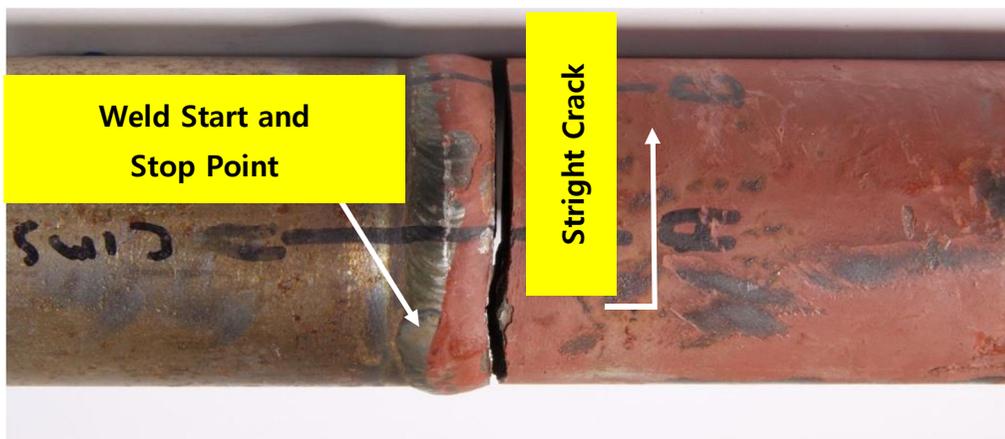
**Fig.11 Cracked joint section as received**

균열이 발생한 균열 튜브의 경우 SOVR 발전소의 화로 내부에서 사용된 용접 튜브이며, 아래의 사진 Fig.11 에 보는 것과 같이 용접은 양호한 비드 형상을 확인하였다. SA213-T91 튜브의 외부 표면은 대기 부식으로부터 보호하기 위해 방청 페인트 처리한 부분을 확인 하였다. Joint는 SA213-T91 튜브 측면의 용접 열영향부(HAZ) 부를 따라 완전히 분리된 부분을 육안 확인하였다. 균열과 관련된 소성변형의 결여로 입증된 바와 같이 Brittle 하기 쉬운 외관으로 사료된다.

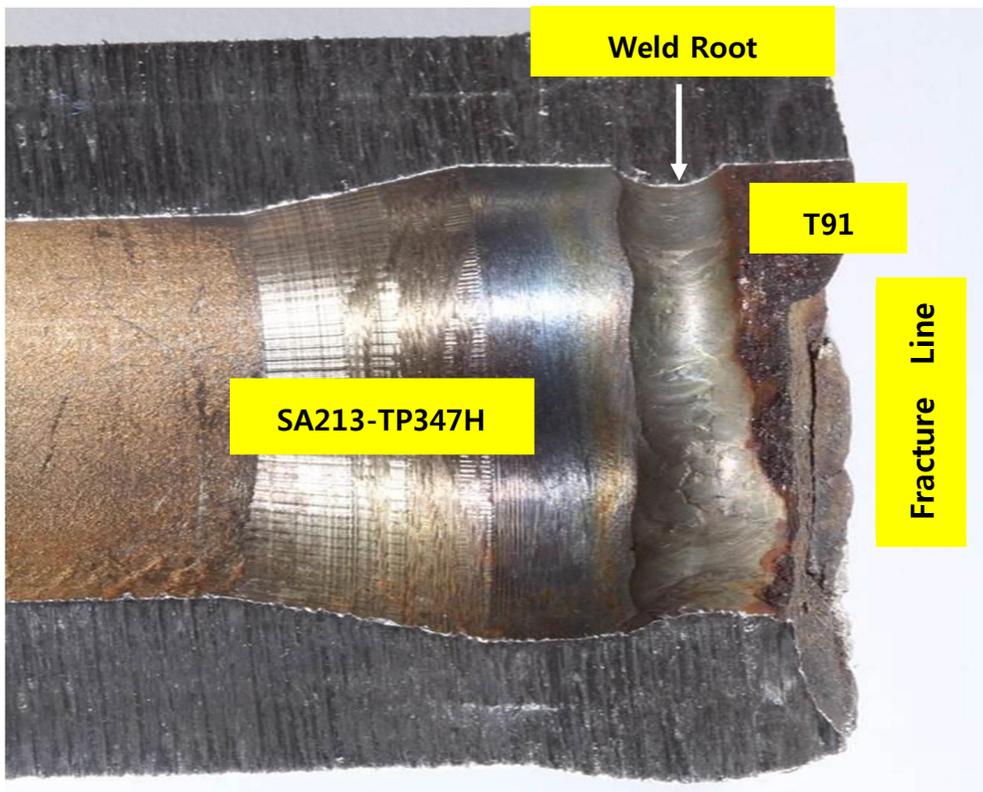
**Fig.12 Close up of inside surface around weld and fracture**

아래의 Fig.12 사진을 보면 균열은 튜브 내면의 용접부 루트 부위의 용융선으로부터 약 1~3mm 발견됨을 확인하였다. 균열은 SA213-T91 튜브 소재 내부에 완전히 포함되어 있는 상태임을 확인 할 수 있었다.

SA213-T91 튜브쪽은 반대쪽 SA213-TP347H 모재와 달리 녹 or 산화철의 존재에 의해 확인된 바와 같이 내부 표면에 지속적으로 대기 부식이 발생을 확인 하였다. SA213-TP347H 모재와 용접 금속은 대기 부식은 없는 상태임을 확인 할 수 있었다. (사진 Fig.12 참조)

아래의 사진은 SA213-T91 튜브가 내면에서 시작하는 균열은 점차적으로 균열이 외부로 진행하여 그 과정에서 용접 루트면 옆을 따라서 단편적으로 균열이 전파됨을 나타낸 부분을 확인 할 수 있었다. 균열은 먼저 편평한 균열 부분에서 튜브 벽을 관통 한 다음 거친 균열 부분을 관통하여 내부에서 외부로 진행됨을 확인할 수 있었다.

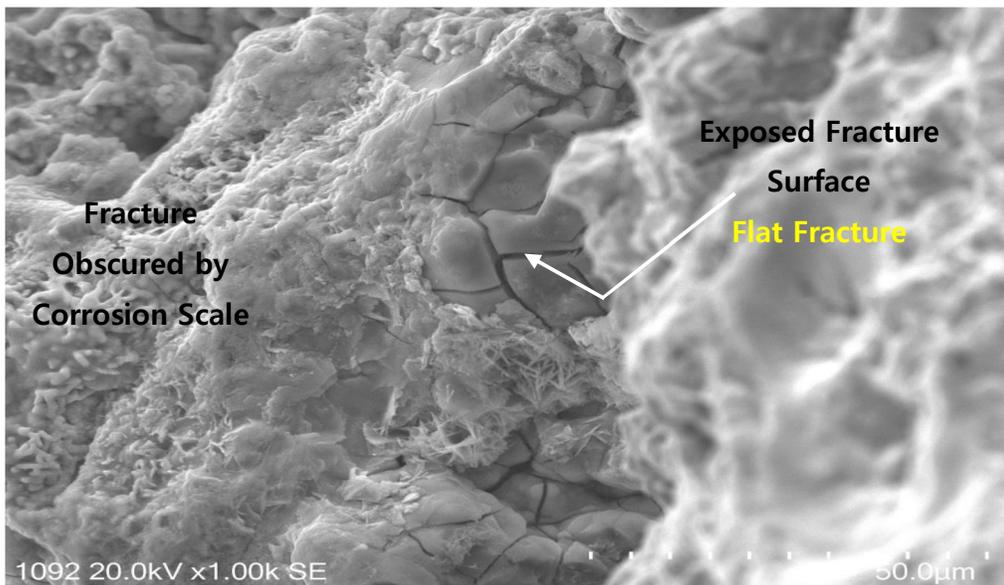
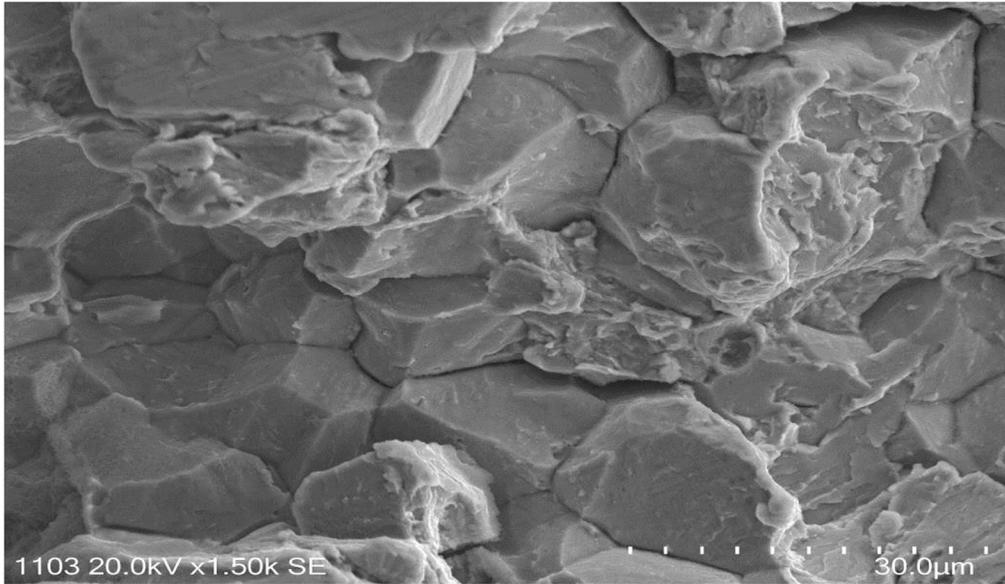
**Fig.13 SEM Fractography of flat area**

아래의 Fig.13 SEM 사진(a),(b) 의 균열은 스캐닝을 사용하여 균열의 현상을 확인하는 검사를 하였다. 전자 현미경(SEM)을 사용하여 파단면의 조직 구조를 관찰한 결과, 더 어두운 평면 쪽 균열은 튜브 안쪽 표면에서 부식 정도가 가장 큰 것으로 사료된다. 부식 범위 넓이에도 불구하고 스케일이 파열된 영역에서 특징적인 입계 파괴 특징성이 명확하게 관찰 확인 할 수 있었다.

균열의 규모는 점차적으로 내부에서 외부 표면을 향해 더 진행되었고 중간 벽두께에서 외부 표면으로 균열은 열린 경계와 때로는 준 분열형 입자형태 (Fig. 13(b) 사진 참조) 가 있는 명확한 입계 파괴를 나타낸 것으로 사료된다.

이것은 부적절한 예열, 낮은 층간온도, 빠른 용접속도, 부적절한 용접 비드 형상으로 인한 노치 발생, 응력증가, 용접 후열, 또는 용접 후 열처리와 관련이 있는 경화된 Martensite 강에서만 발생하는 수소 취성균열의 특징적인 조직 구조를 확인 할 수 있었다.

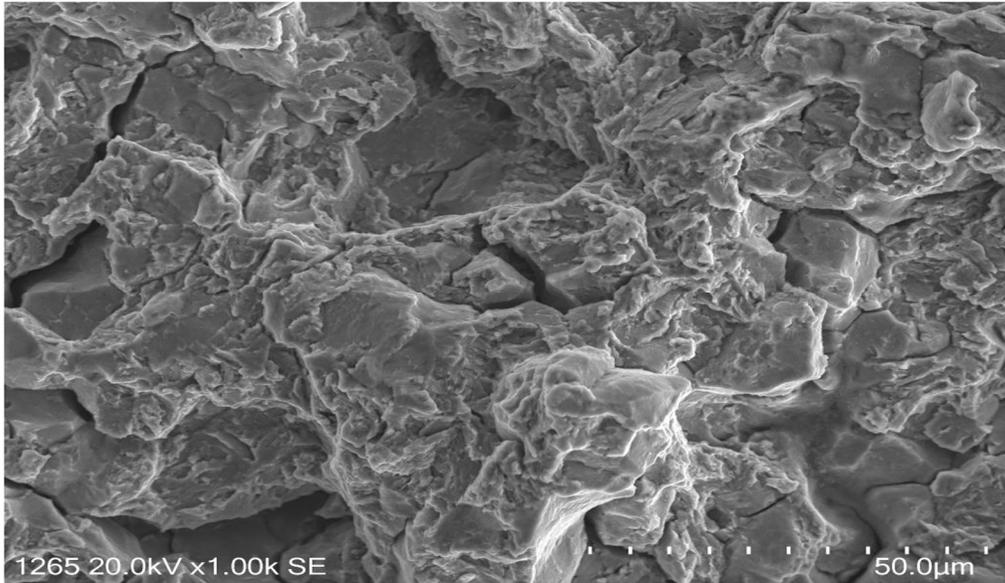
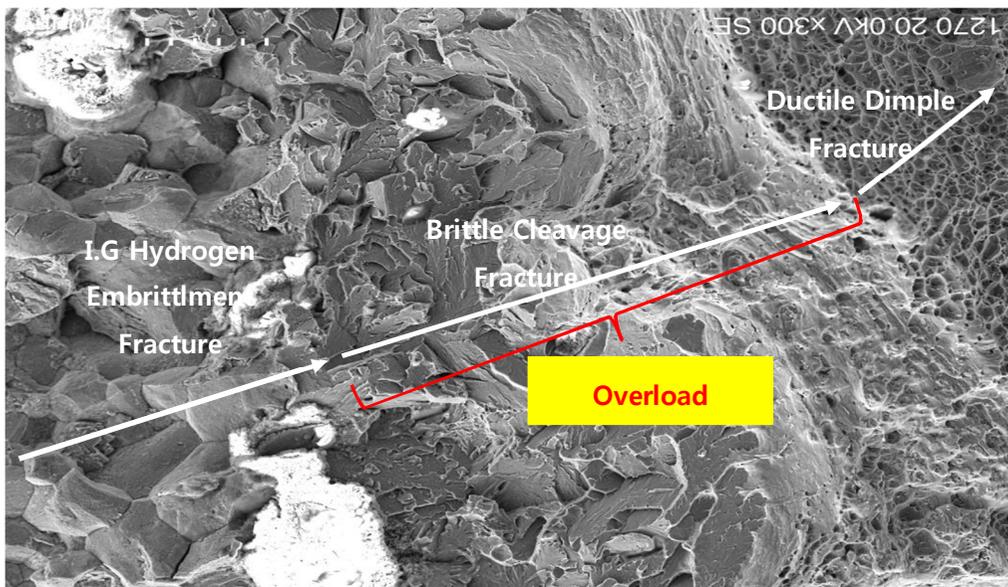
Fig.14 General Factography of rough fracture section

아래의 (Fig.14 SEM 사진) 조직 구조를 살펴보면 또한 거친 파단 부분은 가장 전형적인 수소 취화를 나타냄을 확인하였다. (Fractography 그림 Fig.14 (b)참조). 또한 좁은 바깥쪽의 가장부분에 새로 발견된 균열 부분은 부서지기 쉬운 균열과 연성 Dimple Fracture 이 혼합된 것으로 과부하로 인한 균열 현상이 나타난 것으로 확인 할 수 있었다.

오히려 새롭고 작은 균열 영역이 있는 곳의 과부하 균열은 균열이 발생된 튜브를 현장에서 제거 하거나 설치하는 동안 발생했을 가능성이 크며, 또한 빠른 용접 속도로 인하여 부적절한 비드 형상으로 인한 국부적인 노치 발생으로 응력 증가에 따른 균열이 발생할 수 있는 요건으로, 요약하면 SA213-T91 튜브의 균열은 내부 표면에서 외부표면으로 시작하는 수소 취성균열 및 노치 응력에 기인 했다고 사료 된다.

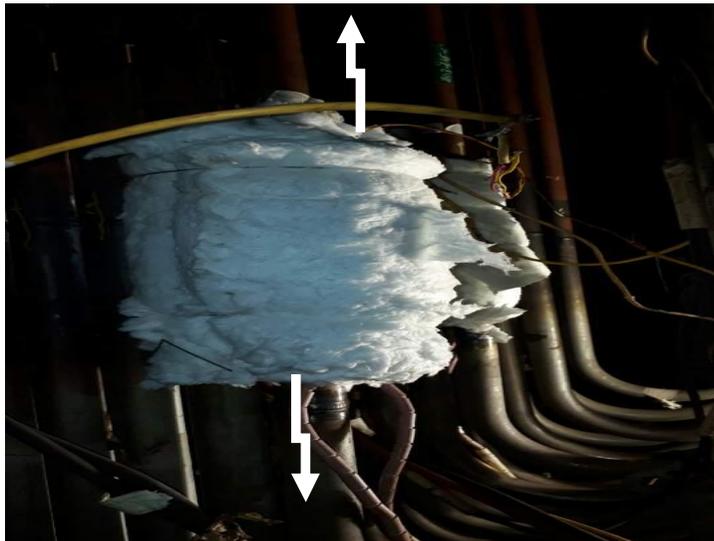
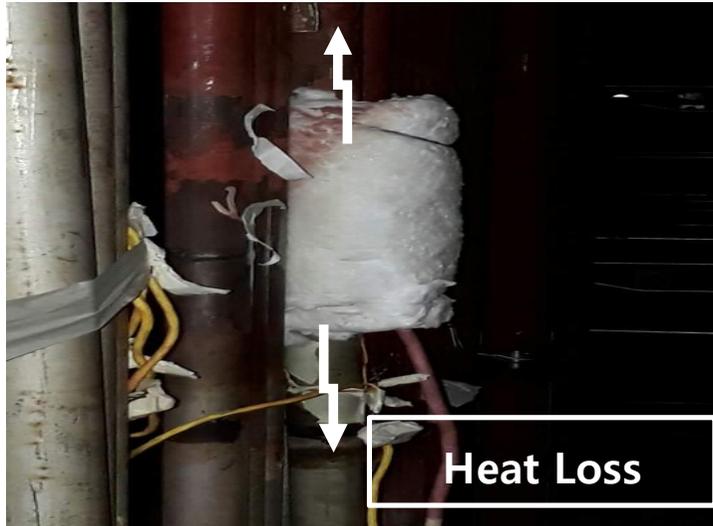
- 1) 구속 맞대기 이음 구조로서 내적 구속에 의한 용접금속에 잔류 인장응력 집중등이 균열발생이 용이한 구조상 문제점.
- 2) 예열 및 후열 그리고 V형 Butt Joint 용접 절차서(WPS) 이해 부족.
- 3) 비파괴 검사의 부정확성등의 요인 복합적으로 작용.
- 4) 용접부 내부 / 외부 비드의 기하학적인 형상으로 인한 노치 발생으로 응력집중에 의한 문제점.
- 5) 후 열처리 시 완벽히 Furnace 열처리가 아닌 국부 열처리로 인한 Heat Loss 발생으로 국부적으로 카바이드 파괴 불가능 (아래 Fig. 15 사진 참조)

GTAW 용접 수행 시, 적절한 예열, 층간온도, 용접 속도, 용접 입열량 제어를 용접 시방서에 맞게 용접하지 못하여 균열로 발생되는 초기 단초를 제공하였으며, 또한 거친 용접 형상은 용접 후 육안검사를 통하여 노치 부위는 파워 톨로 매끄럽게 용접비드를 유지하지 못한 부분을 확인하였다. 아래 (Fig. 15 사진참조) PWHT 열처리 상태를 보면 열전대 & 모리터링 열전대를 활용하여 용접부 열영향부 그리고 모재부 열관리가 되지 못한 것으로 확인 하였다.

(a) 부적절한 Local PHWT Condition Photo

(b) 부적절한 Insulation Covering Photo  
 Fig.15 Un-control PWHT Condition

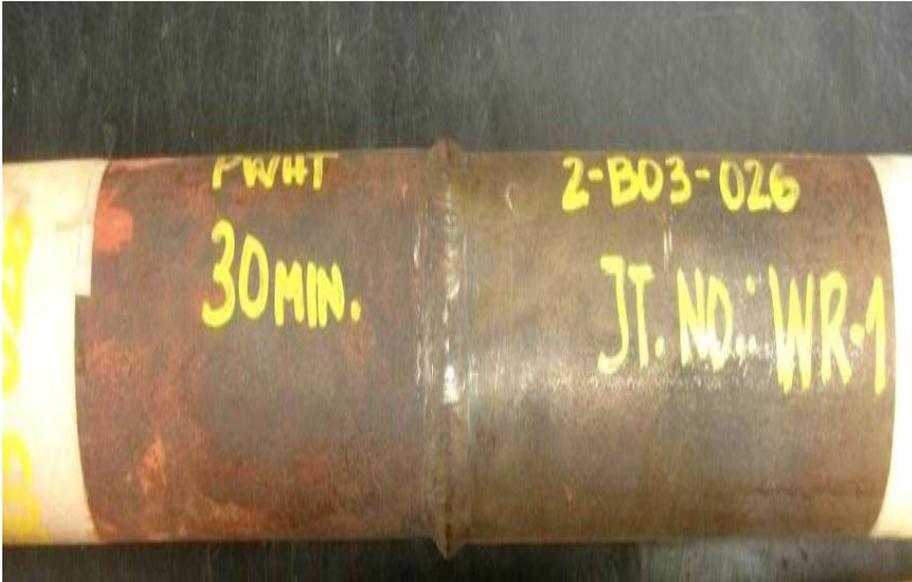
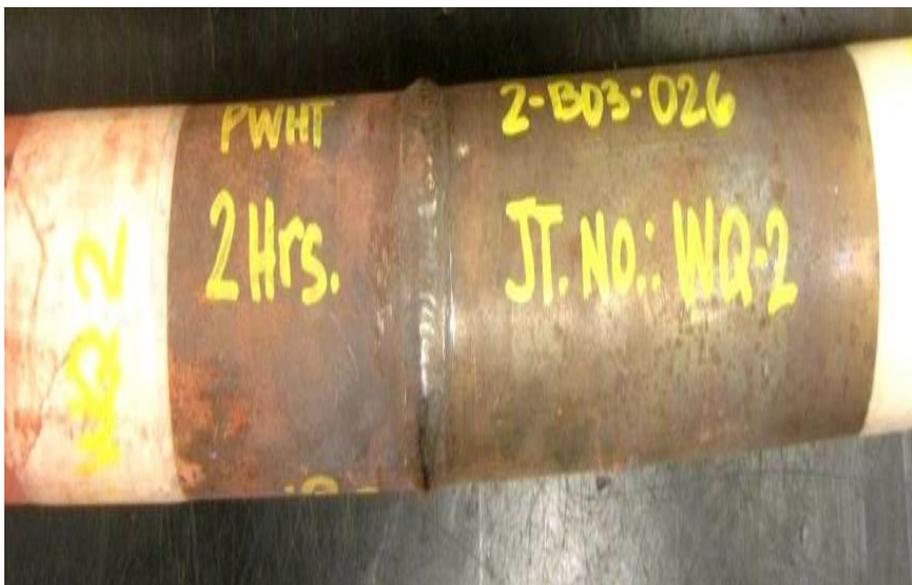
Fig.19 & 20 시험편을 보면 외부 결함이나 튜브 안쪽의 내부 결함은 발견되지 않았으며, 국부적으로 고온에 노출된 흔적도 발견되지 않은 것을 확인하였다. 또한 장 시간 열처리 시에 응력풀림으로 인한 변형 문제나 열처리 중 대기 용접 시편이 노출되어 금속 표면이 산화된 부분도 없는 것으로 확인 하였다. 추가로 Furnace Box 로 2가지 시험편 Pendant Super-Heater 튜브에 대해서 열처리 수행한 결과 아래의 사진과 같이 외관상으로 문제가 없으며, 용접부 외면 그리고 내면의 문제점도 발견되지 않은 것을 확인하였다. 혹시 열처리 중에 발생할 수 있는 재열균열은 사진과 같이 발생하지 않은 것을 확인하였다.

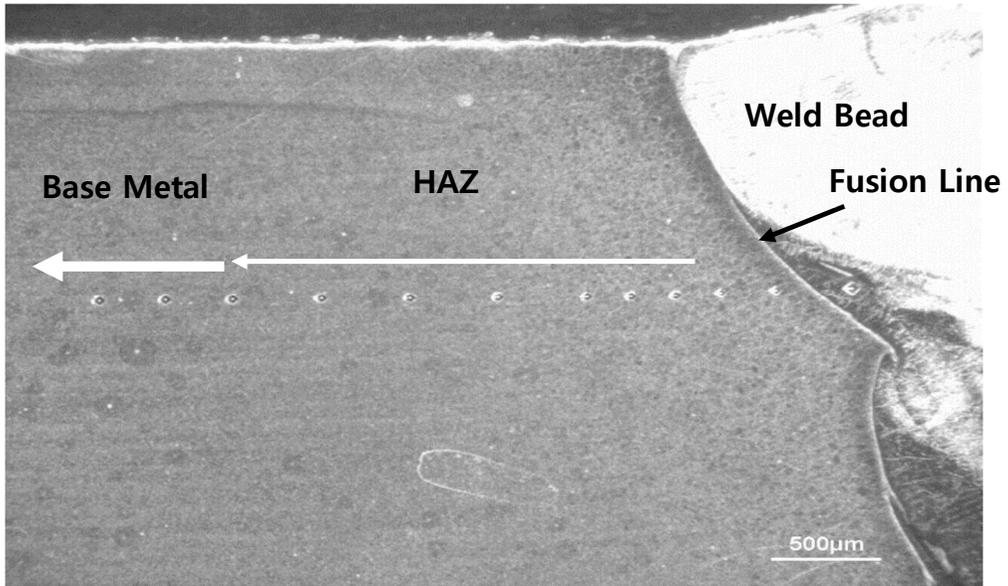
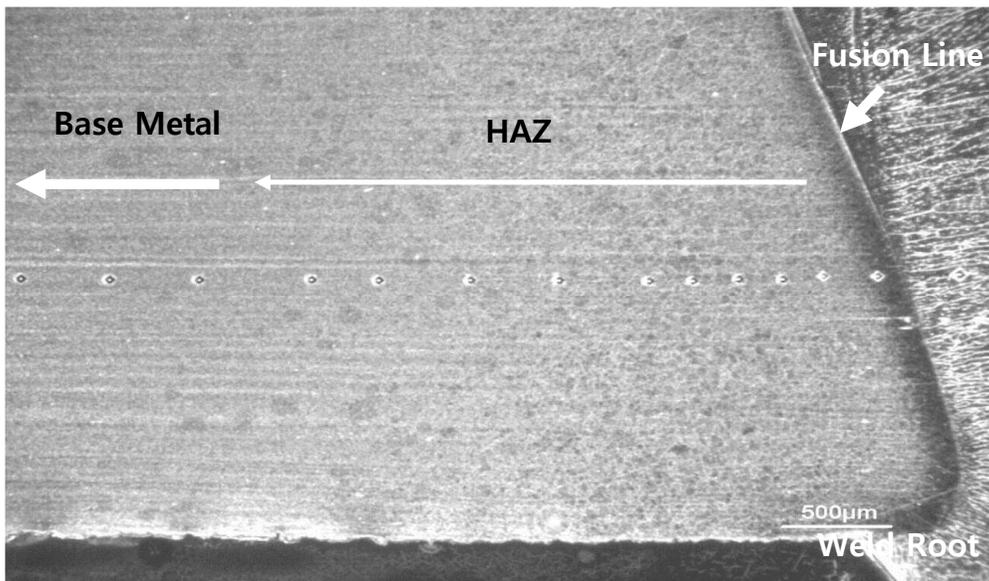
Fig.21 Hardness profile across T91 HAZ, Specimen 1  
(30 minutes additional PWHT)

다음은 Fig.21 사진의 Post Weld Heat Treatment 추가 30분 적용 시험편의 결과 값을 확인하였다. 열처리를 추가 시험한 120분의 Post Weld Heat Treatment의 최종 허용경도 범위 (280HV 500gf미만)의 결과 값보다 더 높다는 결과를 확인 하였다. 따라서 추가 30분의 열처리는 경도 값이 높은 결과로 인하여 부적절한 열처리라는 것을 확인하였고, 본 실험을 통해서 추가 30분 열처리 특성은 현장에서 사용할 수 없다는 것으로 사료된다.

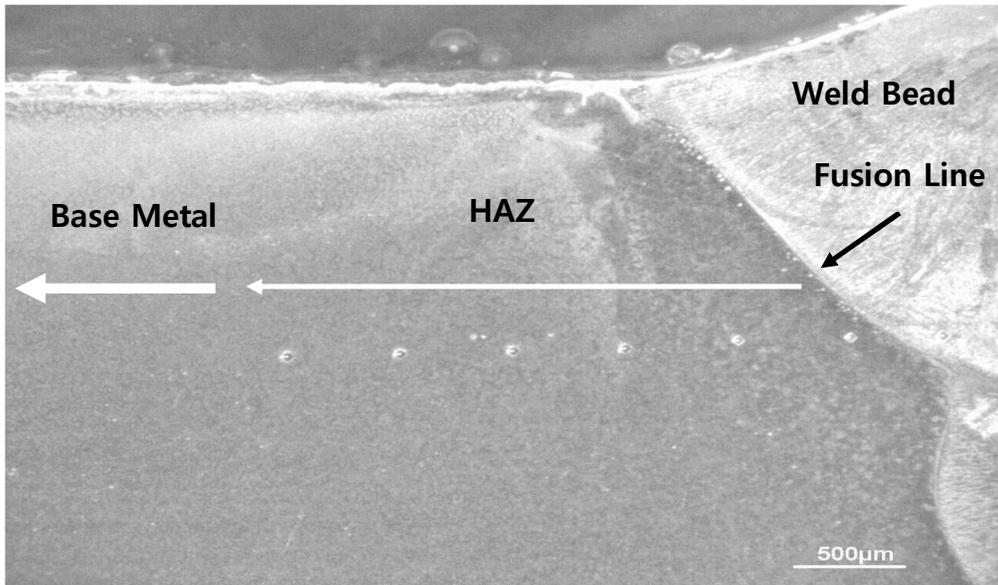
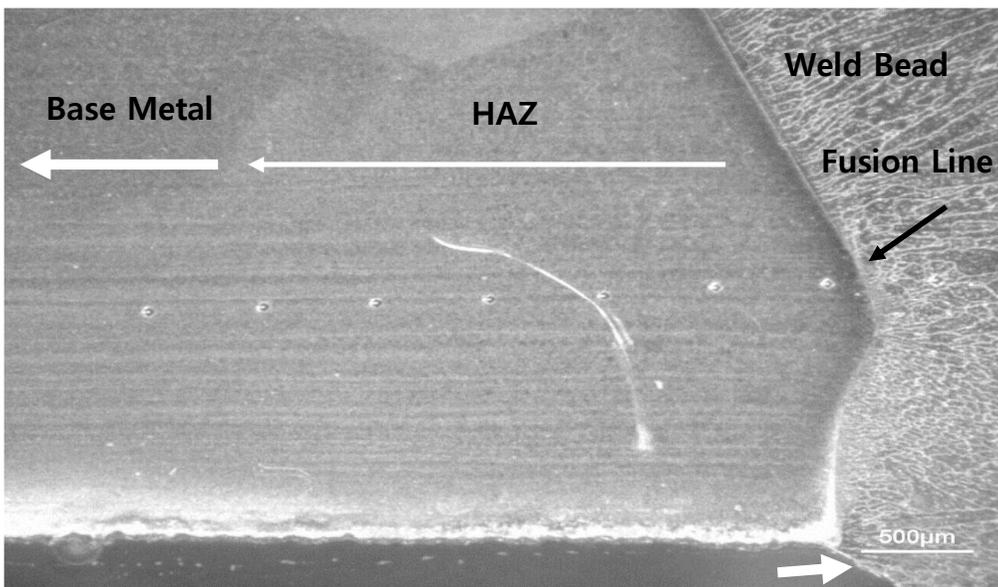
Fig.22 Hardness profile across T91 HAZ, Specimen 2  
(120 minutes additional PWHT)

아래의 Fig.22 사진은 경도시험을 표면에 수행한 사진이며, SA213-T91 튜브의 용접부 근처 HAZ부 경도는 120분 추가로 열처리를 수행하였을 경우 HAZ 부위 대부분 280Hv 보다 낮은 결과를 확인하였다. 또한 경도가 280Hv 값이 확인된 외부 표면의 가까운 융합선 부근을 측정된 결과 280Hv 범위의 경도 값은 기존 부적절한 열처리로 인하여 경도 값을 측정된 손상된 용접 소재 시험편의 경도 결과 값 약 420Hv 보다 상당히 낮은 결과를 확인하였다.

또한 추가 열처리 120분을 수행한 시험편에서 용접부 금속의 경도는 약 170 ~ 180Hv 500gf 측정되었고, 이는 120분 추가 열처리가 정상적인 열처리가 되었다는 것으로 결과를 확인하였다. 추가적으로 두 시험편에서 SA213-TP347H 튜브의 모재 및 열영향부 경도는 오스테나이트 조직구조의 경도 값 약 175-220Hv 결과로서, SA213-TP347H 튜브의 모재부위 및 열영향부의 경도는 용접이나 후 열처리로 인한 장기간 열처리에 큰 영향을 받지 않은 것으로 결과를 확인하였다.

- 1) Post Weld Heat Treatment 를 추가로 120분 동안 사용하면 경도는 수준이 최고 허용경도 수준 주로 280Hv 이하로서 추가적인 PWHT는 튜브 또는 용접금속의 미세 구조를 변화 시키지 않았다고 사료된다.[4]
- 2) 본 결과를 토대로 필요하다면 다른 발전소의 용접 접합부의 SA213-T91 튜브에서 경질 Martensite의 열영향부(HAZ)부에 추가 120분 PWHT를 적용해야 한다. 두 시험편 모두 완전 침투, 양호한 융합 및 양호한 용접 프로파일을 나타냈다. 어떤 시험편도 추가적인 PWHT 이전에 수소 취화 균열이 발생하거나 PWHT에서 가열 또는 냉각에 의해 유발 될 수 있는 열응력으로 인해 발생 할 수 있는 미세 균열을 나타내지 않았다. [4]
- 3) 120분 추가 열처리는 장시간 Holding time 인한 입자 성장이 발생할 수 있고, 조직 내에 가공경화에 의해 형성된 적층결함이 해소되는 효과가 발생했기 때문에 안전상이 되었다고 사료된다.
- 4) 추가적인 120분 PWHT 테스트 공정이 SA213-T91 용접부, 열영향부(HAZ), 모재부의 경도를 크게 감소 시켰음을 확인하였다.
- 5) 용접 후열처리 후 경도는 열영향부의 금속부분이 가장 높으며 상층부, 중층부, 그리고 하층부 순으로 경도가 높은 것으로 결과를 확인하였다.
- 6) 모재부 경도는 용접후열처리 온도 변화와 무관하게 280Hv로 일정하게 측정되었다. 용착 금속부와 열영향부 경도를 저하시키기 위한 용접 후 열처리 온도는 730℃~750℃ 이상이 요구되는 것으로 사료된다.
- 7) 후열처리 온도가 증가함에 따라 용착 금속부와 열영향부 입계에 탄화물 석출이 증가되는 것을 확인하였다.
