석사학위논문

원인 분석을 통한 원자로냉각재계통
역지밸브 침식/부식 개선방안 연구

조선대학교 대학원

A Study on the Improvement of Erosion and Corrosion of Check Valves Installed in Reactor Coolant System by Root Cause Analysis

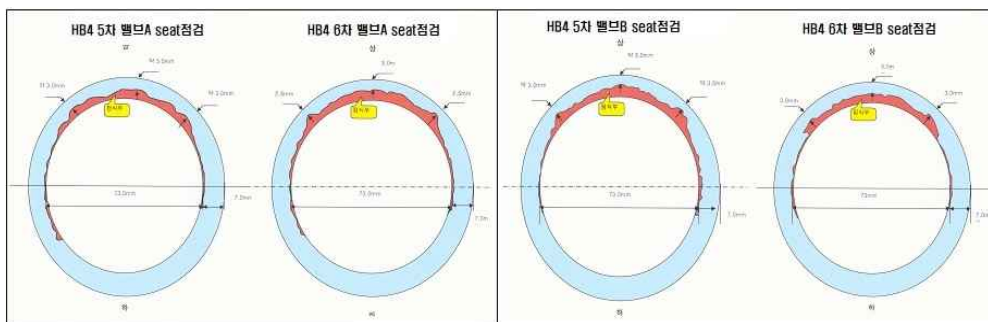
역지밸브의 시트 밀봉부 손상은 불규칙적이며, 그림 2.4의 밸브 A/B에 대한 연속된 점검(5차~6차)을 통해 확인하였듯 대체적으로 비슷한 형태의 손상 정도를 나타낸다. 밸브 정비밸브 시트 접촉면 전체 7mm중 4mm 정도가 침/부식되어 있고 약 3mm 정도의 접촉면만 유지된 것으로 판단된다.

그림 2.4 역지밸브(밸브-A/B) 시트손상 상태 검사결과

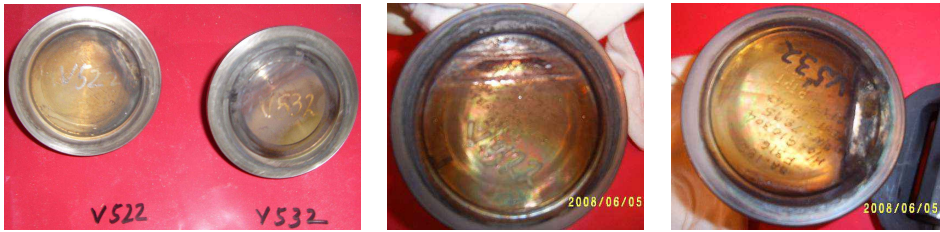
그림 2.5 역지밸브(밸브-A/B) 디스크 손상 상태 검사결과(HB3-10차)

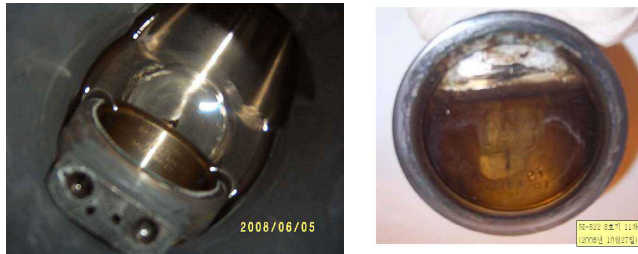
그림 2.6 역지밸브(밸브-A)시트 검사결과(HB4-10,11차)

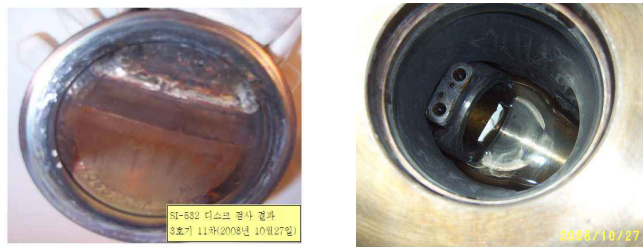
그림 2.7 역지밸브(밸브-A) 디스크 / 시트 검사결과(HB3-11차)

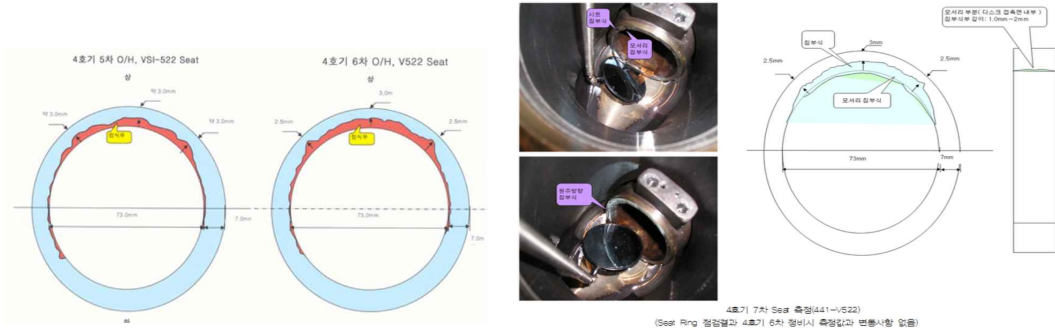
역지밸브(밸브-A/B)의 밀봉부 손상형태는 불규칙적인 침식형태로 나타나며 시트부 손상은 상기 그림 2.8에서와 같이 침/부식에 의한 밀봉부 손상이 디스크 접촉면에 영향을 주어 그림 2.9 및 2.10에서와 같이 밀봉부 손상위치가 동일하게 나타나고 있다. 그러므로 시트 및 디스크 손상 속도는 비슷한 것으로 추정된다.

[HB4-5차 점검기간] [HB4-6차 점검기간] [HB4-7차 점검기간]
 그림 2.8 역지밸브(밸브-A) 시트검사 비교(HB4-5,6,7차 큰 변동사항 없음)

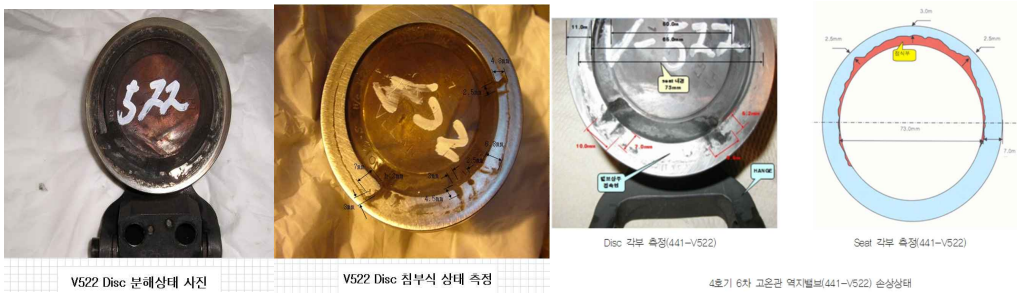
그림 2.9 역지밸브(밸브-A) 디스크검사 비교(심한 침.부식현상 발견)

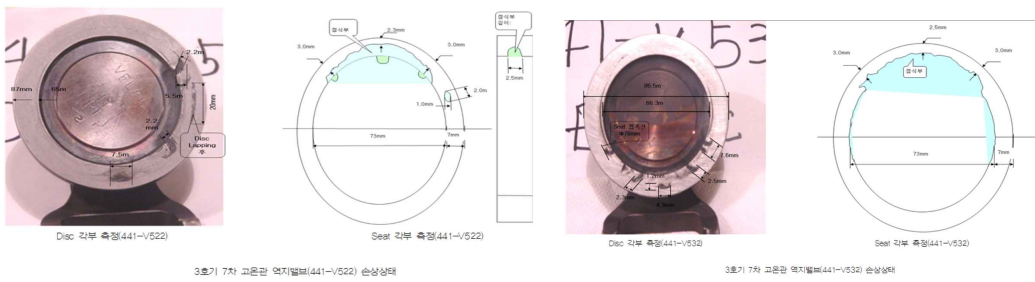
그림 2.10 역지밸브(밸브-B) 디스크검사 비교(심한 침.부식현상 발견)

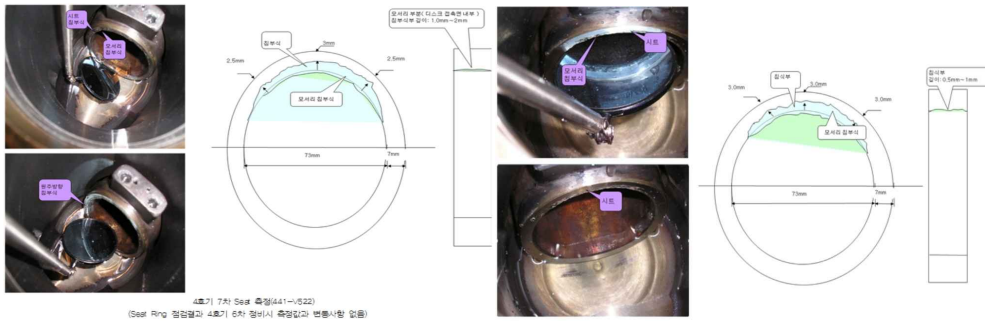
시트 손상은 디스크 경계면에서 밀봉기능에 큰 영향은 없었으나 침식현상이 일어난 상태로 관측된다. 검사를 위한 밸브 접근은 고방사선 구역으로 접근성에 한계가 있었으나 Lapping Tool을 사용하여 시트접촉 상태를 그림 3.2와 같이 확인한 결과, 시트 밀봉 접촉면 7mm 중 4mm 정도 침, 부식 현상이 일어난 것으로 확인 되었다. 침식현상에 의한 밸브 수명단축이 빠르게 진행되고 있음을 확인하였다. 원자로냉각재 압력경계 밸브시트 특성상 경미한 손상일지라도 밀봉기능 역할이 현저히 저하되면 밸브를 교체해야 하는 부담이 있다.

그림 3.2 역지밸브 시트검사(HB4-7차 점검기간)

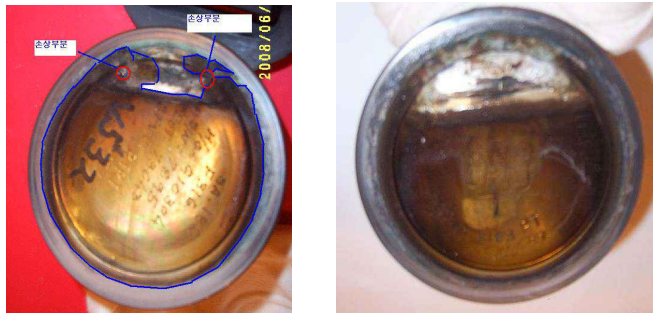
역지밸브(밸브-A/B, HB3,4)는 국내 다른 발전소의 고온관 안전주입 역지밸브에 비해 손상 정도는 덜 심각하다. 그러나, 역지밸브 상단에 스텔라이트 경면재와 스테인레스 강(SUS, F-316) 모재 경계점에서 깊게 패인 형태의 손상과 상단 F-316 모재에서 넓은 범위의 일반 균일부식 손상이 관측되었다. 손상이 발견되지 않을 경우도 있으며, 손상이 관측되는 빈도는 불규칙적이다.

그림 3.4 밸브-A/B 손상 사진

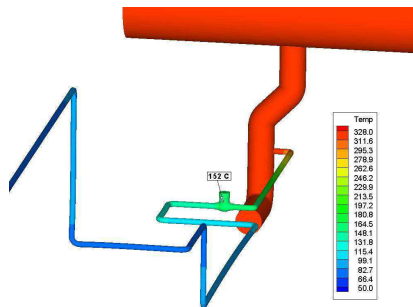
그림 4.3 역지밸브(밸브-B) 위치 변경 전 온도분포

따라서 배관의 길이에 비례하여 온도가 계속해서 떨어지게 된다. 그림 4.3은 7.62cm 배관 단열재를 통해 빠져나가는 열량에 의해 밸브 온도가 152℃까지 떨어지는 해석 결과를 보여주고 있다.

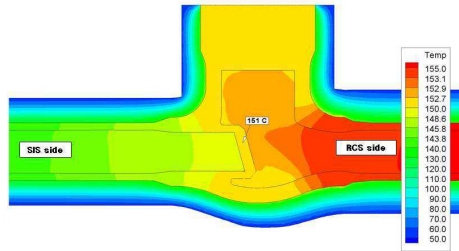
그림 4.4 위치 변경전 역지밸브(밸브-B) 디스크 단면 온도분포

(2) 위치 변경 전 역지밸브(밸브-B) 디스크 후단의 온도는 비등점보다 높은 152℃로 비등이 발생하여 부식환경이 조성될 수 있으며 시팅면 변형으로 누설의 원인이 될 수 있다. 그러나 위치 변경 후에는 밸브 디스크의 온도가 83℃로 떨어져 고온 비등에 의한 부식 환경이 제거 되어 손상이 발생하지 않고 밸브 디스크 변형에 의한 누설가능성이 많이 줄어들 것으로 평가된다.

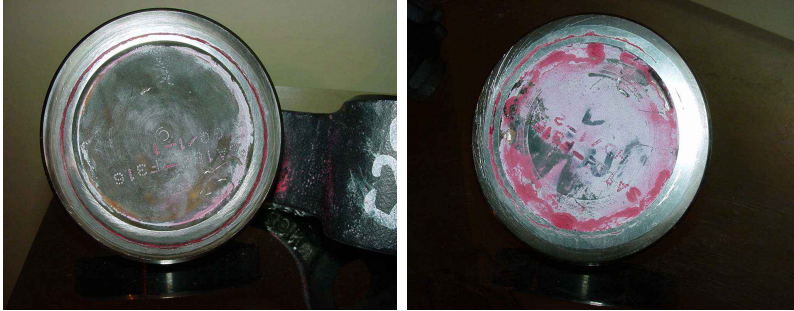
그림 4.16 틈새부식으로 인한 손상

따라서, 이 경계선 지역은 가혹한 틈새부식 환경이 형성된다. 시팅 경계선에서는 배관 모멘트와 시팅 하중, 잔류응력으로 집중 인장응력이 작용한다. 이 지역에서는 부식 환경에 의해 부식이 형성되고 산소 농도 차 전지, 시팅하중 또는 잔류응력으로 부식이 가속화된다. 경우에 따라 깊은 국부손상이 발생한다. RCS 고온관 역지밸브에서는 그림 4.16과 같이 이 지역에 손상이 관측되지 않았다. 역지밸브(밸브-A/B) 진단 정지 냉각계통의 운전온도가 낮아 부식 속도가 매우 느리기 때문에 부식손상 영향이 적은 것으로 보인다.

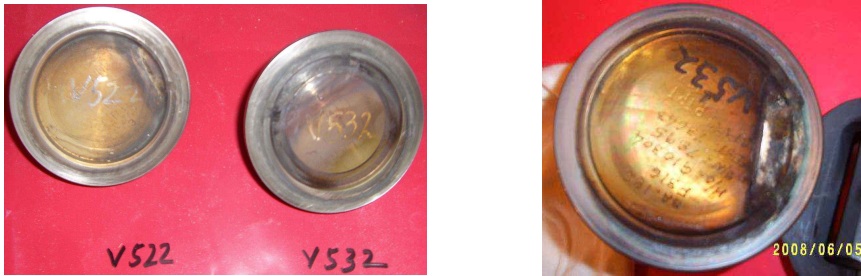
역지밸브(밸브-B) 손상은 유사한 손상현상을 보이거나 HB4-10차 검사 때의 밸브 손상이 더 심각하다. 그러나 그림 4.17과 같이 동일한 한국표준원전인 타 호기의 역지밸브(밸브-A/B)보다 훨씬 덜 심각한 것을 확인 할 수 있다.

이는 역지밸브에서 운전온도가 낮기 때문에 부식속도가 상대적으로 느렸던 것으로 판단된다. 밸브 밀봉구성품 중 시팅 경면재와 모재 사이에서 약간의 손상 흔적은 갈바닉 부식 환경이 조성되고 비등으로 인해 물과 증기의 경계면에서 봉산농축 현상이 일어난 것으로 보여진다. 또한 pH가 매우 낮고 부식성이 강한 봉산상태가 되어 가혹한 부식 환경이 조성되었을 뿐 아니라 인장응력이 많이 걸리는 부분이기 때문에 부식이 발생하고 가속화되어 손상 진행이 급격히 커진 상태로 판단된다.

그림 4.17 표준원전 역지밸브 검사결과(HB3,4 10차) 디스크 손상상태

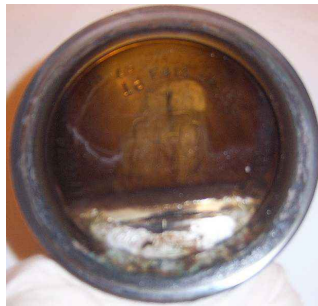
11차 검사결과 밸브-B는 별 다른 손상이 관측되지 않지만, 그림 4.18의 밸브-A는 모재에 넓은 범위에 걸쳐 흰색으로 변색되면서 넓은 범위가 패인 손상흔적이 관측된다. 이러한 손상은 처음 발견된 것으로 비등이 광범위하게 발생하고 증기 포켓이 폭 넓게 형성된 것으로 판단된다. 증기 포켓에서 봉산농축으로 부식성이 강한 봉산이 생성되고, 부식성이 강한 봉산수가 포켓 내에서 계속 순환한 것으로 판단된다. 이러한 부식성 유체의 순환에 의해 넓은 면적에 일반 균일봉산부식이 발생하여 파인 형태의 손상흔적을 보인다.

그림 4.18 역지밸브(HB3 밸브-A) 11차 검사결과 디스크 손상 상태

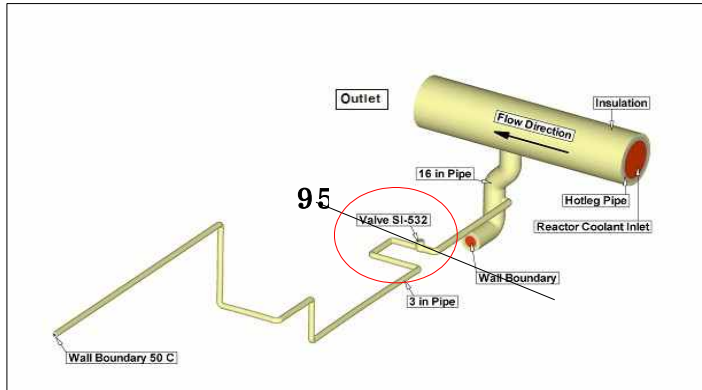
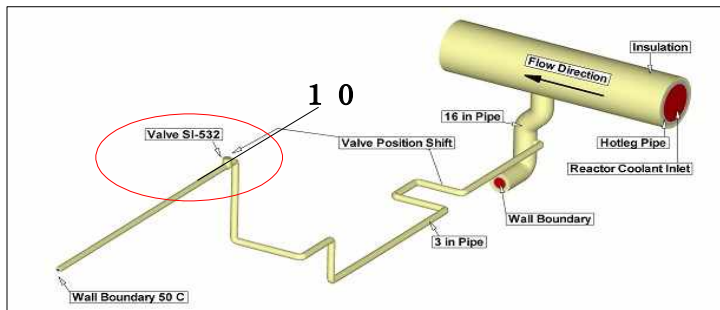
그림 5.1 역지밸브 위치변경 전(29m, 95ft)

그림 5.2 역지밸브 위치변경 후(33m 108ft)

역지밸브의 위치를 옮겨 운전온도가 현저히 감소하면 디스크 전, 후단 온도차가 없어 시트와 디스크 변형으로 인한 틈새가 발생하지 않아 틈새부식 가능성을 배제시켜 누수를 방지할 수 있다.(밸브위치변경 29m → 33m)
