2006년 2월  
박사학위논문

실패한 임플란트 고정체의  
표면분석과 특성

Surface Characteristics and Analysis of Clinically Failed  
Implant Fixture

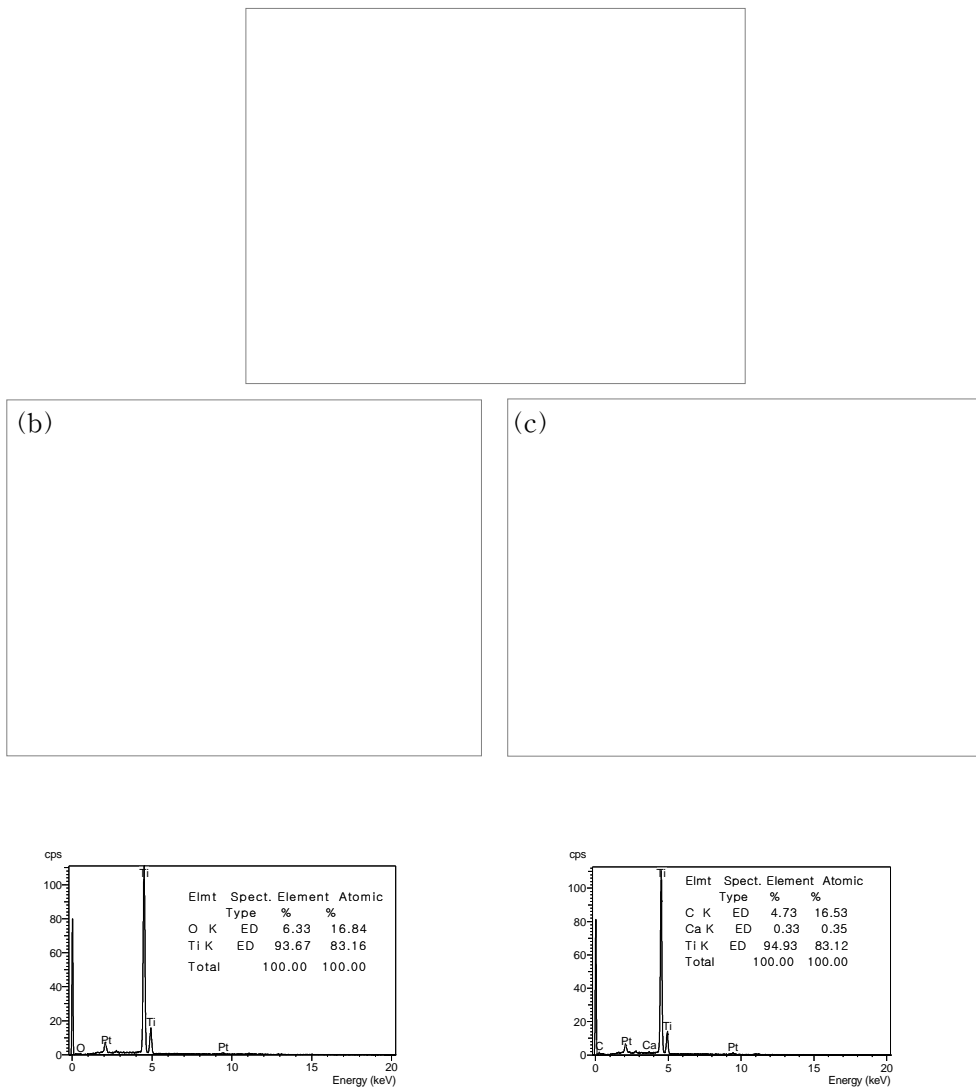
식립 초기에 실패한 임플란트의 표면을 FE-SEM과 EDS를 이용하여 조사한 결과는 Fig. 2 ~ Fig. 5에 나타내었다. Fig. 2는 5개월 사용 후 실패된 임플란트로 (a)는 임플란트 고정체의 전체모습을 보이고 있고 (b)는 상부에서 나사산의 사진을 (c)는 나사골에서의 사진을 각각 보여주고 있다. 전체적인 사진에서 보면 나사산보다는 나사골에서 debris들이 부착되어있음을 보인다. 상부에서의 나사산은 주로 O와 임플란트의 재질인 Ti이 93.6 wt%로 검출되고 있다. 나사골에서는 C와 Ca가 검출되고 있으며 사진 상으로 표면에서 많은 debris가 형성되었다. 5개월 사용 후 실패된 임플란트의 중부와 하부의 표면사진과 DES분석은 Fig. 3에 나타나있다. (a)는 중부에서 나사산의 것이고 (b)는 중부에서 나사골의 것을, (c)는 하부에서 나사산의 것을, (d)는 하부에서 나사골의 것을 각각 나타내고 있다. 중부의 나사산과 골은 Ca가 65.48wt% 및 46.37wt% 이며 하부의 나사산과 골의 Ca가 42.07wt% 및 8.57wt%로 나타나 하부가 Ca와 P의 함량이 작게 나타났으며 임플란트의 성분과 관계없는 Zr 및 Zn의 성분이 검출되었다.

사골에서 debris들이 부착되어 있었고 상부에서의 나사산은 주로 Ti성분이 주를 이루는 반면 나사골에서는 Ca가 검출되어 골 성분이 다소 발견되었다(Fig. 2). 그러나 C와 O가 주성분을 이루어 유기물이 다량 형성되었음을 알 수 있다. 상부에서 중부 및 하부로 갈수록 표면에 부착된 debris의 성분이 주로 Ca와 P의 피크가 나옴으로써 골 성분이 표면에 흡착되었음을 보이지만 중부나 하부의 나사골에 비하여 나사산에서는 Ti의 함량 높게 나와 골과의 접착이 쉽지 않았음을 알 수 있었다(Fig. 3). 임플란트의 성분과 관계없는 Zr 및 Zn의 성분이 검출되기도 하였는데 이는 제조과정이나 포장과정 등에서 오염됨으로써 시술 후 오염될 가능성이 높다. 이러한 성분들이 검출된 경우 그 부위에서 골 유착이 어렵게 되고 결국 임플란트의 실패로 이루어진다. 이런 결과로 하부에서 오염이 있었을 가능성이 높다<sup>33)</sup>.

Fig. 2. SEM and EDS showing the surface morphology of the upper part of 5 month used fixture.

(a) implant fixture (b) flank (c) bottom of thread

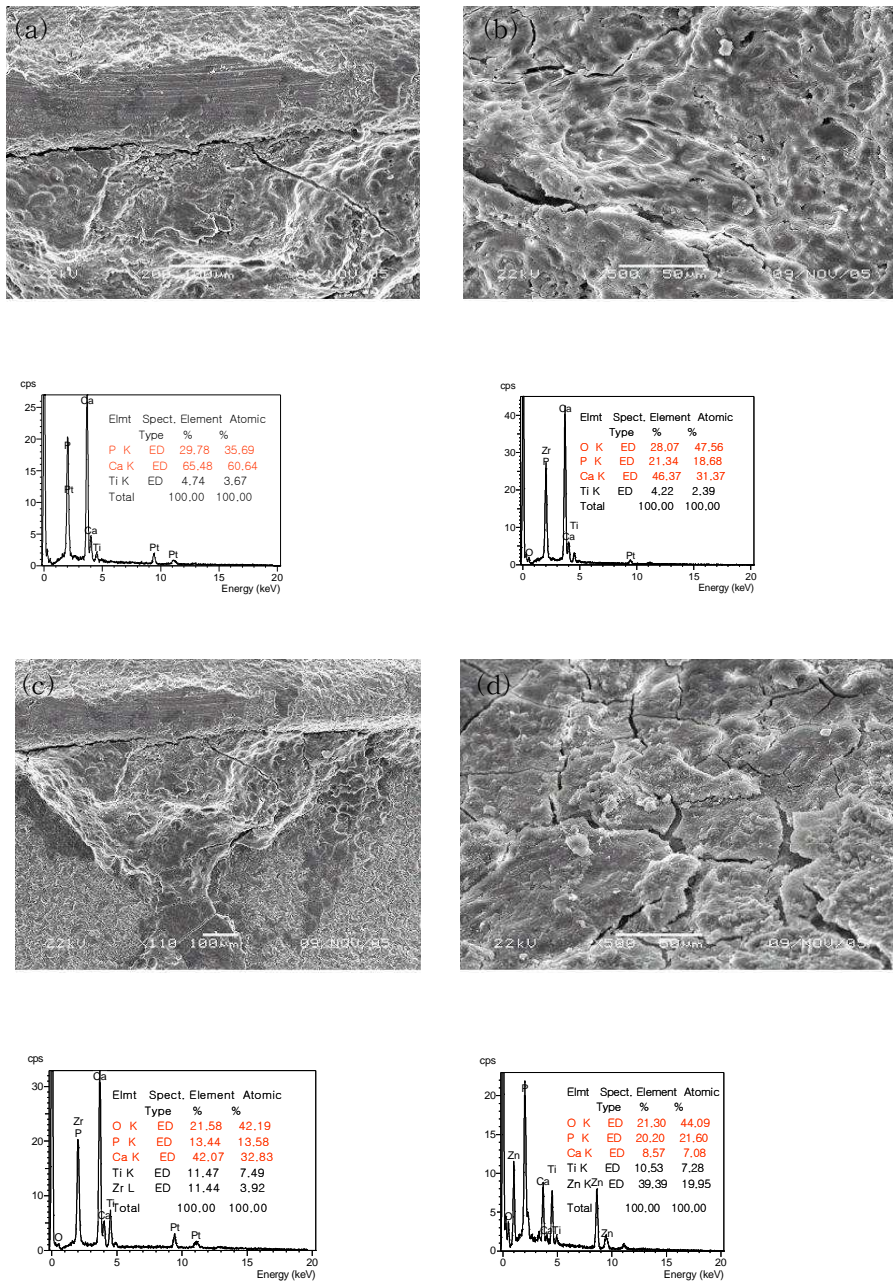
Fig. 3. SEM and EDS showing the surface morphology of the middle and the lower part of 5 month used fixture.

- (a) flank of the middle part (b) bottom of thread of the middle part  
(c) flank of the lower part (d) bottom of thread of the lower part

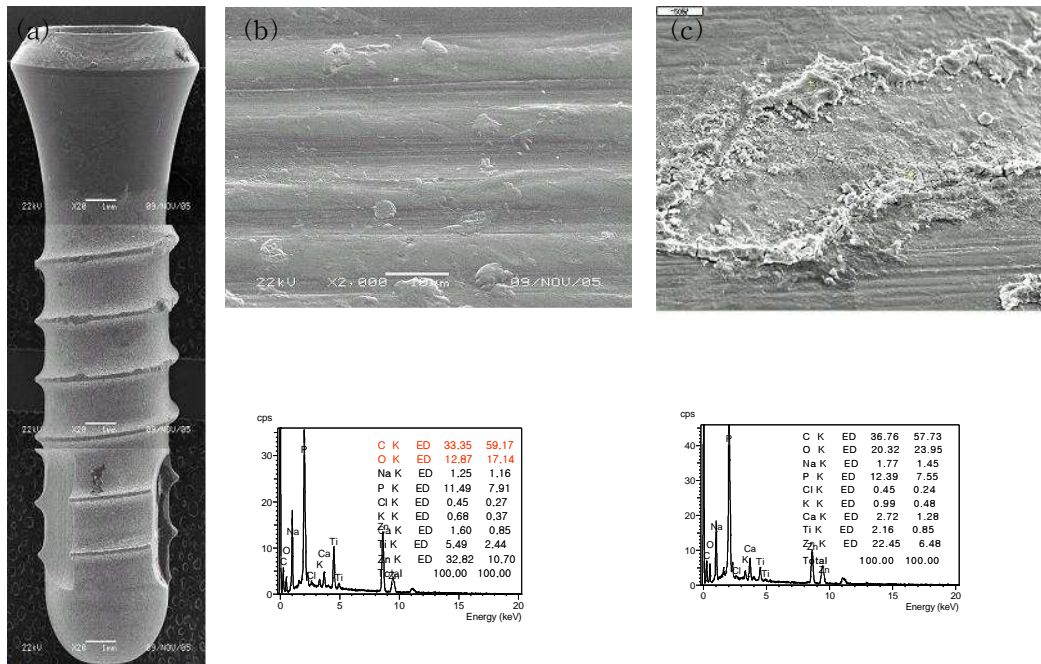
Fig. 4는 3개월 사용 후 실패된 임플란트의 표면을 FE-SEM과 EDS를 이용하여 조사한 사진으로 (a)는 임플란트 고정체의 전체모습을 보이고 있고 (b)는 상부에서 나사산의 사진을 (c)는 나사골에서의 사진을 각각 보여주고 있다. 3개월 사용 후 실패된 임플란트는 전체적으로 표면에서 많은 debris가 보이지 않고 기계적인 가공에 의한 표면의 거칠기만을 보이나 하부에서는 일부 debris가 나타나고 있다. 상부의 나사산에서 사진인 (b)는 거의 기계적인 가공에 의한 거칠기가 보이며 EDS분석에서 보면 C가 33.35wt%, O가 12.87wt%, Zn이 32.82wt%를 보였다. (c)는 나사골에서의 사진으로 전체적인 사진 (a)에서는 육안으로 관찰이 어렵지만 고배율로 보면 debris가 보이며 여기에서 Ca와 P가 2.72wt% 및 12.39wt%로 나타나 골성분이 검출되었고 역시 C와 O가 36.76wt% 및 20.32wt%로 나타나고 Zn이 22.45wt%로 나타났다. Fig. 5는 중부와 하부에서 나사산과 나사골에서의 사진과 EDS분석결과로 (a)는 나사산의 표면과 EDS분석을, (b)는 나사골의 표면과 EDS분석을 각각 나타내고 있다. 중부의 나사산에서 보면 Ca의 함량이

3개월 사용 후 실패된 임플란트는 표면전체에서 debris가 보이지 않고 기계적인 가공에 의한 표면의 거칠기만을 보였지만 하부에서는 일부 debris를 나타내었는데(Fig.4) 상부의 나사산에서 C가 33.35wt%, Zn이 32.82wt%를 보여 이경우도 상부에서 Zn의 오염이 있었음을 예측할 수 있다. 나사골에서는 Ca와 P가 나타나 골 유착이 이루어진 것으로 생각되나 C와 O가 다량 나타나고 Zn이 높게 나타나 상부에서 오염이 있었음을 확인할 수 있다. 중부의 나사산과 나사골에서 P와 Ca가 검출되어 골유착이 있었지만 C의 함량이 상부보다도 훨씬 증가한 64.11wt%로 크게 증가하고 O도 크게 증가하여 중부에서도 오염된 현상이 있었던 것으로 보인다(Fig. 5). 특히 S가 검출됨으로써 외부의 오염이나 재료내의 불균일한 상에 혼입된 이물질로 생각된다. 나사골에서 Cl의 함량이 검출되고 있는데 이는 예리한 나사골 부분으로 Cl의 흡착이 이루어지고 틈 부식이 활성화되기 시작한 것으로 생각된다<sup>34)</sup>. 하부에서는 나사산에서 Ca와 P의 함량보다 나사골에서 증가되었으며 나사골에서도 Cu가 검출되어 오염이 있었음을 알 수 있다.

Fig. 4. SEM and EDS showing the surface morphology of the upper part of 3 month used fixture.

(a) implant fixture (b) flank (c) bottom of thread

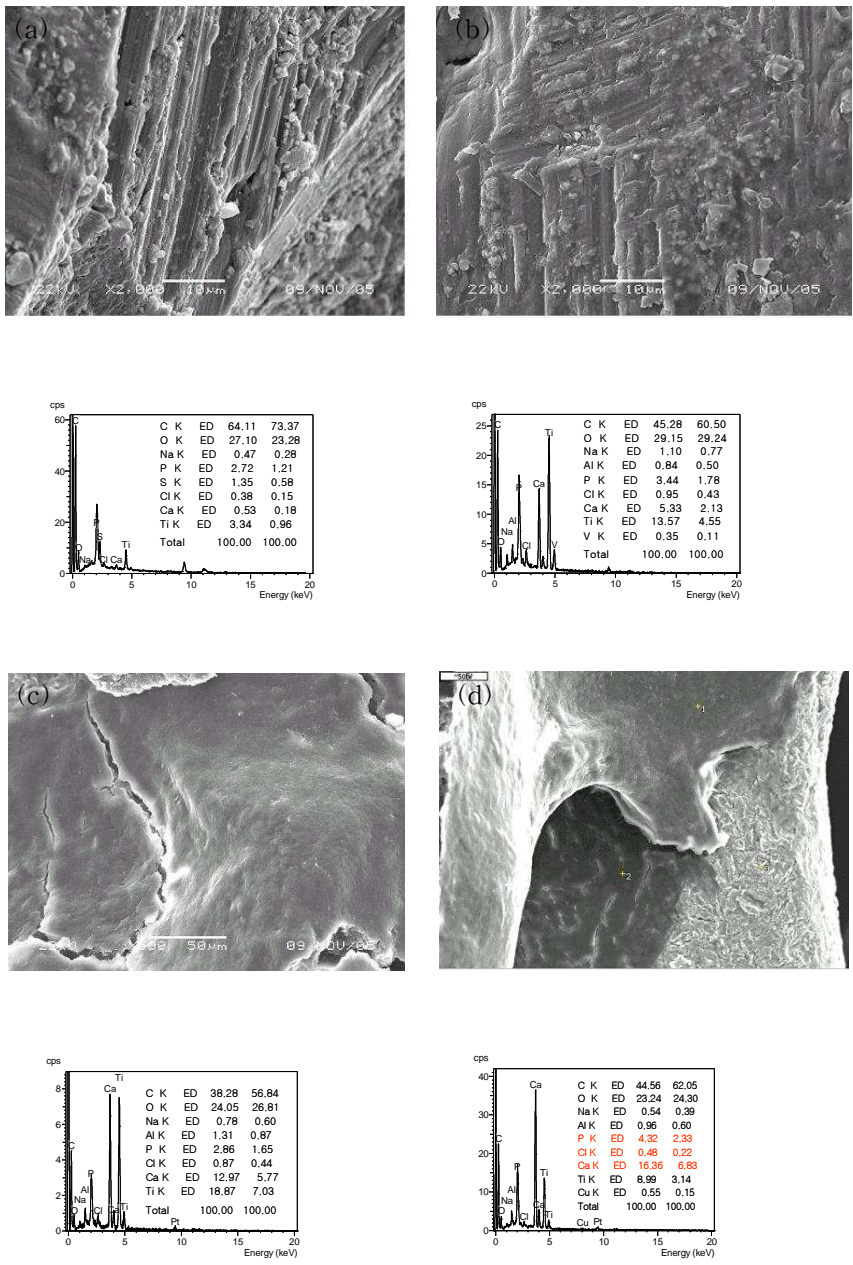
0.53wt%, P의 함량이 2.72wt%이지만 나사골인 (b)에서 보면 P가 3.44wt%, Ca가 5.33wt%로 증가됨을 보인다. C의 함량이 상부보다도 훨씬 증가한 64.11wt%로 크게 증가하고 O도 27.10wt%로 크게 증가하였다. 특히 S가 1.35wt%검출되었으며 나사골에서 Cl의 함량이 검출되었다. 임플란트의 하부의 나사산과 나사골의 분석을 (c)와 (d)에 나타내었다. 사진에서 보면 debris가 있는 부분에서 나사산의 분석이며 하부의 나사산에서 보면 Ca의 함량이 12.97wt%, P의 함량이 2.86wt%이지만 나사골인 (d)에서 보면 P가 4.32wt%, Ca가 16.36wt%로 증가됨을 보인다. C의 함량이 하부보다는 다소 감소한 38.28wt%, O도 24.05wt%로 감소하였으며 하부 나사골에서도 비슷하지만 Cu가 검출되고 있다.

Fig. 5. SEM and EDS showing the surface morphology of the middle and the lower part of 3 month used fixture.  
 (a) flank of the middle part (b) bottom of thread of the middle part  
 (c) flank of the lower part (d) bottom of thread of the lower part

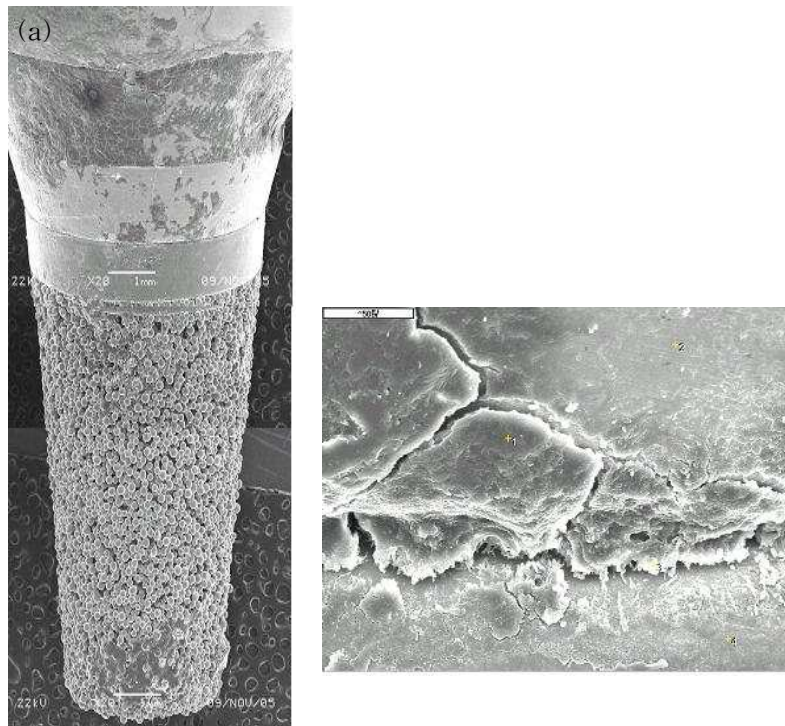
부식으로 인한 실패된 임플란트의 표면은 Fig. 6 ~ Fig. 9에 나타내었다. Fig. 6은 19개월 사용 후 실패된 임플란트의 표면을 FE-SEM과 EDS를 이용하여 조사한 사진으로 (a)는 임플란트 고정체의 전체모습을 보이고 있고 (b)는 상부에서 표면에 코팅된 입자에서 사진을 (c)는 debris의 EDS분석을 보여주고 있다. 19개월 사용 후 실패된 임플란트는 표면에 Ti-6Al-4V의 입자를 소결방법으로 표면에 코팅한 원통형 임플란트로 입자사이에 debris가 다량 존재함을 보인다. 특히 하부에는 많은 debris로 덮여져 있음을 보이고 있다. 상부의 입자에서 사진인 (b)는 표면에 debris로 덮여져 있고 EDS분석에서 보면 C가 64.23wt%, O가 24.19wt%, P가 8.47wt% 및 Ca가 0.47wt%를 보여준다. debris에서 EDS결과를 보면 Zn이 5.35wt%, Zr이 30.31wt%, Pd가 11.91wt%, Ag가 6.03wt% 및 Au가 46.40wt%로 나타났다.

방법으로 표면에 코팅한 원통형 임플란트로 입자사이에 debris가 다량 존재하여 골 유착이 우수함을 보였다. 즉 표면에 Ti합금분말을 소결처리함으로써 골과의 접촉면을 넓게 하여 골유착을 활성화 시켰지만 상부에서 표면을 조사해보면 C가 많고 P가 및 Ca가 작게 나타날 뿐만 아니라 debris에서 Zn, Zr, Pd, Ag 및 Au가 나타나 주로 상부 보철물의 성분이 고정체의 상부로 흘러 내려온 현상을 보인다. 이는 상부보철물과 임플란트 고정체사이에 틈부식으로 인한 이온의 용출이 이루어졌고<sup>35)</sup> 상부 debris에 부식생성물이 형성됨으로써 골유착을 저지하여 임플란트의 실패를 불러일으킨 것으로 판단된다(Fig. 6). 중부에서 입자(cone)는 이물질로 생각되는 S와 Zn으로 오염되었음을 알 수 있다. debris(neck)에서는 P가 22.46wt%, Ca가 46.35wt%로 증가됨을 보여 골 성분이 주를 이루고 있어 골유착이 잘 이루어진 부분으로 생각된다. 임플란트의 하부의 입자와 debris의 분석한 결과 입자는 주로 Ti가 85.05wt%를 나타내어 임플란트의 재료임을 알 수 있고 debris가 있는 neck부분에서는 Ca의 함량과 P의 함량이 중부에서보다 하부에서 크게 감소하였으며 Zr, S가 검출되고 Cl이 검출되어 이물질과 부식에 의한 실패로 예측할 수 있다(Fig. 7).

Fig. 6. SEM and EDS showing the surface morphology of the upper part of 19 month used fixture.  
 (a) implant fixture (b) particle (c) debris

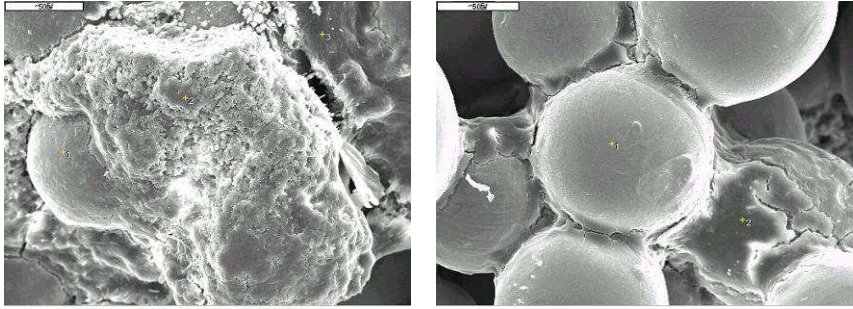
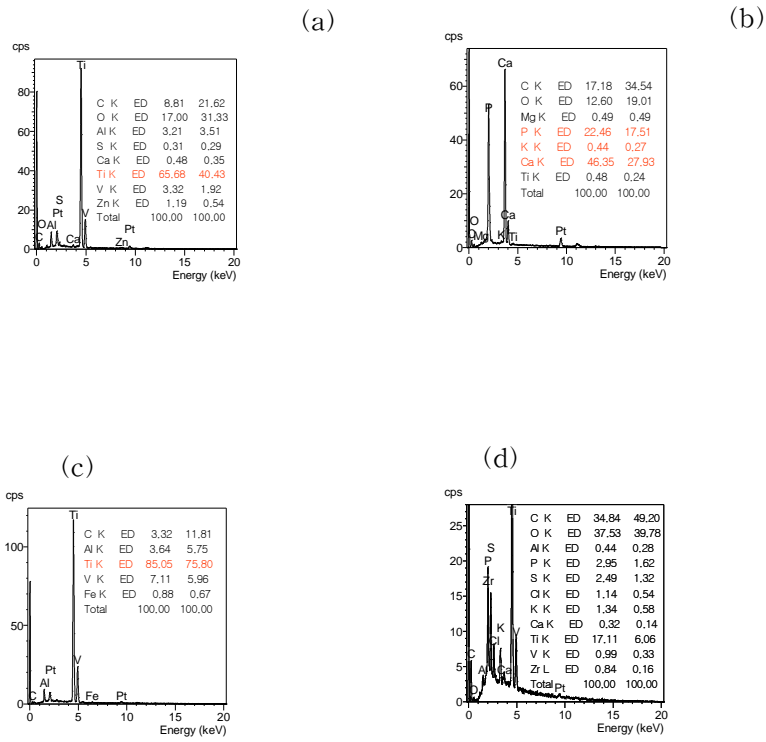
중부나 하부에서의 표면분석을 Fig. 7에 나타내었으며 (a)와 (b)는 중부에서 입자와 debris의 표면과 EDS분석을, (c)와 (d)는 하부의 입자와 debris의 표면과 EDS분석을 각각 나타내고 있다. 중부의 입자인 (a)에서 보면 Ca의 함량이 0.48wt%, P의 함량은 검출되지 않고 Ti가 65.68wt%, Al 및 V이 각각 3.21wt%와 3.32wt%로 나타나고 S와 Zn이 0.31wt%와 1.19wt%로 검출되고 있다. debris로 생각되는 (b)에서 보면 P가 22.46wt%, Ca가 46.35wt%로 증가됨을 보였다. C의 함량이 입자보다도 훨씬 증가한 17.18wt%로 크게 증가하고 Ti는 0.48wt%로 크게 증가하며 Mg도 0.49wt%를 보인다. 임플란트의 하부의 입자와 debris의 분석을 (c)와 (d)에 나타나있다. 여기서 보면 입자는 주로 Ti가 85.05wt%를 나타냄을 알 수 있고 debris가 있는 부분에서는 Ca의 함량이 0.32wt%, P의 함량이 2.95wt%로 나타나 중부에서보다 하부에서 크게 감소하였으며 Zr이 0.84wt%, S가 2.49wt%로 검출되고 Cl이 1.14wt%로 검출되었다.

Fig. 7. SEM and EDS showing the surface morphology of the middle and the lower part of 19 month used fixture.  
 (a) particle of the middle part (b) debris of the middle part  
 (c) particle of the lower part (d) debris of the lower part

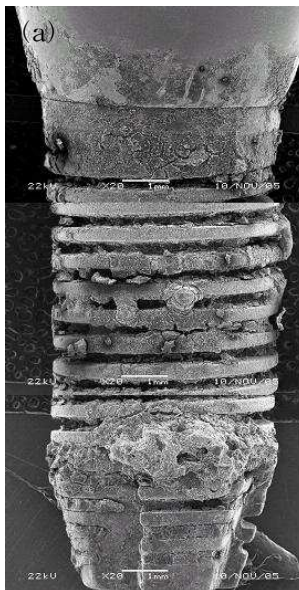
Fig. 8은 60개월 사용 후 실패된 임플란트의 표면을 FE-SEM과 EDS를 이용하여 조사한 사진으로 (a)는 임플란트 고정체의 전체모습을 보이고 있고 (b)와 (c)는 상부에서 나사산과 나사골에서의 EDS분석을 각각 보여주고 있다. 60개월 사용 후 실패된 임플란트는 모든 표면에서 많은 debris가 보이고 있으며 상부보다는 하부에서 많이 존재하고

있다. 사진으로 확대해보면 상부에서도 거의 debris로 덮여져 있음을 보인다. EDS분석에서 보면 나사산에서 Ca가 0.78wt%, P가 5.50wt%를 보이거나 C가 48.72wt%, O가 34.55wt%를 보이고 있다. (c)는 나사골에서의 성분분석으로 Ca가 0.92wt%로 감소되며 P는 검출되지 않았다. 특히 나사골에서 C가 39.49wt%, O가 33.06wt%로 높게 나타나고 Cu가 2.99wt%, Ag가 5.23wt%로 나타났다.

Fig. 8. SEM and EDS showing the surface morphology of the upper part of 60 month used fixture.

(a) implant fixture (b) flank (c) bottom of thread

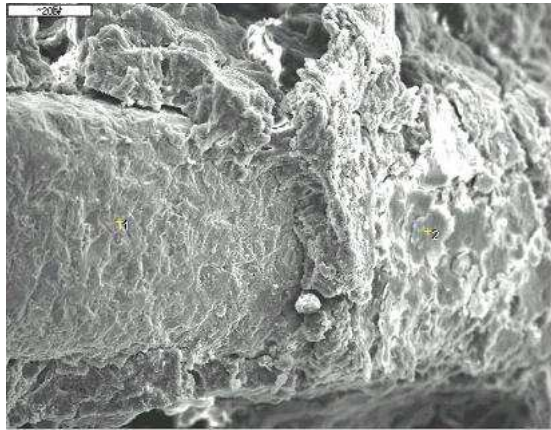
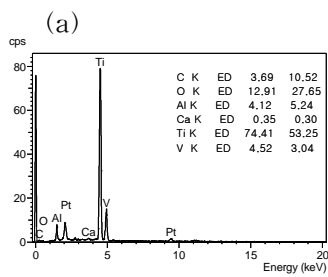
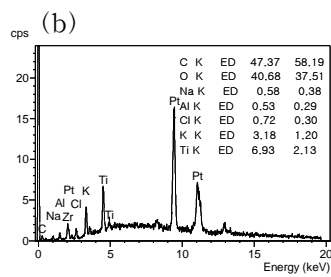
Fig. 9는 60개월 사용 후 실패된 임플란트의 중부에서 나사산과 나사골에서의 사진과 EDS분석결과로 (a)는 나사산의 EDS분석을, (b)는 나사골의 EDS분석을 각각 나타내고 있다. 중부의 나사산에서 보면 Ca는 0.35wt%이고 P는 검출되지 않고 C가 3.69wt%, O가 12.91wt%로 주성분을 이루고 있으며 (b)에서 보면 P와 Ca가 검출되지 않고 있으며 C의 함량이 47.37wt%로 크게 증가하고 O도 40.68wt%로 크게 증가하였으며 특히 나사골에서 Cl의 함량이 0.72wt%로 나타났다. Table 2는 위에서 고찰한 시편의 성분과 표면관찰을 표로 정리한 데이터이다.

60개월 사용 후 실패된 시편은 모든 임플란트 표면에서 많은 debris가 보이고 있으며 상부보다는 하부에서 많이 존재하고 있다. 상부의 나사산에서 Ca와 P가 낮아 골유착이 어려웠고 특히 나사골에서 C와 O가 높게 나타나고 Cu, Ag가 나타나 상부 보철물에서 사용된 원소가 나사골에 발견되고 있다. 이는 상부보철물에서 용출된 원소가 나사골에 집적하여 부식생성물을 형성하였기 때문으로 생각된다(Fig. 8). 중부의 나사산이나 골에서 상부와 같은 상부보철물의 원소는 발견되지 않고 있어 골유착도 이루어지지 않았을 뿐만 아니라 C의 함량이 크게 증가하고 O도 크게 증가하여 오염이 심하게 이루어진 것으로 생각된다. 60개월 사용 후 실패된 경우는 상부에서 부식에 의한 실패로 생각된다(Fig. 9).

Fig. 9. SEM and EDS showing the surface morphology of the middle part of 60 month used fixture.

(a) flank (b) bottom of thread

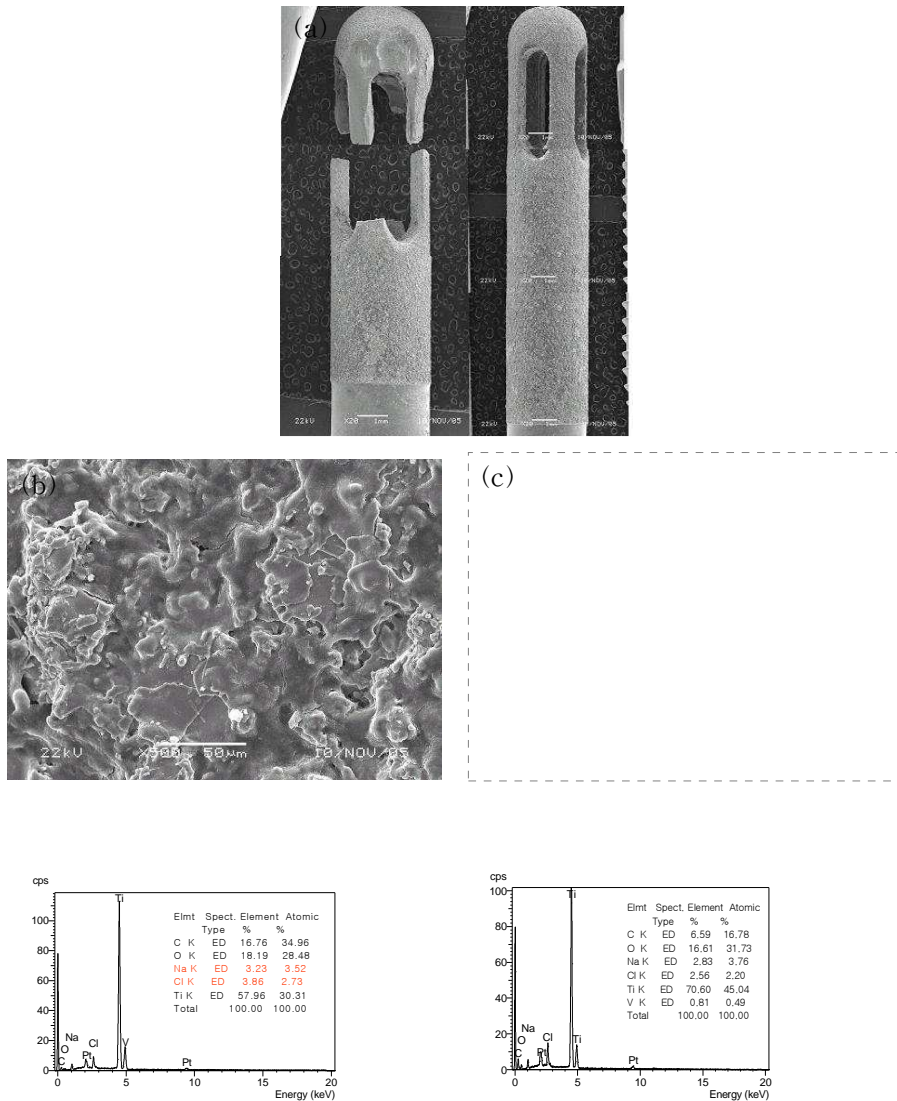
임플란트의 파절로 인한 실패된 임플란트의 표면은 Fig. 10 ~ Fig. 17에 나타내었다. Fig. 10은 120개월 사용 후 파절로 인하여 실패된 임플란트의 표면을 FE-SEM과 EDS를 이용하여 조사한 사진으로 (a)는 파절된 임플란트 고정체와 파절되기 전의 임플란트 고정체의 전체모습을 보이고 있고 (b)는 상부에서 표면에 거칠기가 있는 부분을 (c)는 거칠기가 없는 부분을 촬영한 사진과 EDS분석을 보여주고 있다. 120개월 사용 후 파절로 인하여 실패된 임플란트는 표면에 Ti-6Al-4V의 표면에 blasting방법으로 표면에 거칠기를 부여한 사진이며 debris가 다량 존재하지는 않았다. 상부의 표면 사진인 (b)는 표면에 C가 16.76wt%, O가 18.19wt%, P와 Ca는 검출되지 않고 있지만 Cl의 함량이 3.86wt%를 보여준다. 표면거칠기가 부여되지 않은 (c)에서 C의 함량이 6.59wt%로 감소하며 O는 16.61wt%를 보여 그다지 크게 감소하지 않았다. Cl은 2.56wt%로 감소하였다.

존재하지는 않았다. 파절부위에서 먼 곳인 상부에서 P와 Ca는 검출되지 않았고 Cl의 함량이 높게 나타나고 있음을 보였다(Fig. 10). 또한 중부나 하부에서 보면 Ca와 P의 함량은 검출되지 않고 Cl과 상부보철물에서 용출되어 유입된 것으로 보이는 Cu, Zr, 및 Ag가 검출되었다(Fig. 11). 이는 파절부위에서 가까울수록 부식을 야기할 수 있는 환경이 이루어졌고 결국 피로파절의 원인으로 응력집중이 될 수 있는 고정체의 약한 부위에서 균열이 발생하여 성장함으로써 임플란트가 실패된 경우이다. 즉 임플란트의 파절된 표면을 SEM으로 고찰해 보면 부식피로파절로 생각할 수 있는데(Fig. 12) 이는 상부 보철물에서 형성된 부식생성물이 존재한 부위에서 파절이 이루어지고 피로줄무늬(fatigue striation)가 나타남을 알 수 있다(Fig. 12의 f). 피로부식파절의 원인은 제조과정에서 혼입된 불순물이나 표면에 존재한 부식생성물이 영향을 미치며 피로부식파절이란<sup>34)</sup> 구강 내와 같은 분위기에서 응력 사이클과 화학적인 공격이 동시에 작용함으로써 일어나는 파절을 말하며 피로와 부식이 동시에 일어날 때 균열이 전파하는 속도가 크게 가속된다. 그 이유는 응력의 반복작용으로 Ti의 표면에 형성되는  $TiO_2$ 와 같은 표면산화막이 국부적으로 파괴되어 부식 핏트가 생길 수 있고 핏트는 양극으로 작용하여 부식 균열의 전파속도가 급속도로 증가하게 되기 때문이다. 특히 재료의 균일성의 결여나 표면의 흠, 나사의 골, 불순물의 혼입된 부분, 예리한 부분 등에서 집중적으로 부식피로가 발생되고 있다. 이러한 부식피로를 최소화하는 방법은 내식성 재료를 선택하고 금속을 비금속으로 피복하여 부식환경과 접촉을 못하게 함으로써 피막이 반복 변형으로 인해 파괴되지 않도록 하는 것이다. 참고로 피로파절의 특징은 균열의 시작부위나 끝부분까지 전면에서 부식생성물은 관찰되지 않고 광택이 나타나는데 반해 부식피로 파절의 경우는 균열발생부위의 반대편에 부식생성물이 형성되는 것이 특징이다.

Fig. 10. SEM and EDS showing the surface morphology of the upper part of 120 month used fixture.

(a) implant fixture (b), (c) the upper part

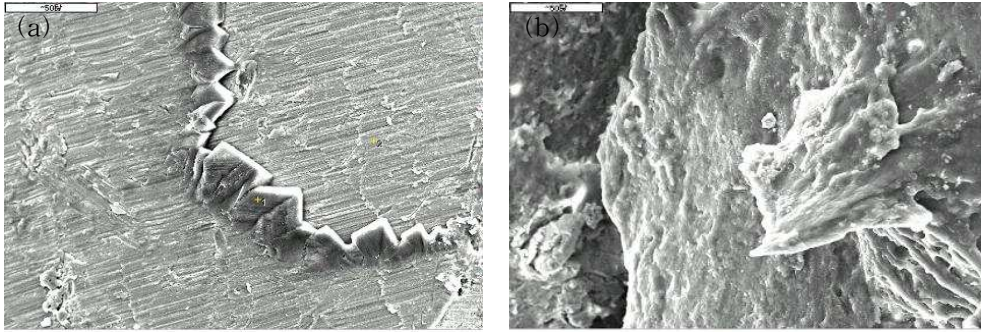
중부나 하부에서의 표면분석을 Fig. 11에 나타내었으며 (a) 중부에서 debris의 표면과 EDS분석을, (b)는 하부의 debris의 표면과 EDS분석을 각각 나타내고 있다. 중부인 (a)에서 보면 Ca와 P의 함량은 검출되지 않고 Ti가 11.08wt%, Al이 0.21wt%로 나타나고 있다. Cl은 1.56wt%로 나타나고 보철물에서 유입된 것으로 보이는 Cu가 1.70wt%, Zr이 5.32wt% 및 Ag가 0.73wt%를 보이고 있다. 하부인 (b)에서 보면 P와 Ca가 검출되지 않고 있으며 C의 함량이 중부보다도 훨씬 증가한 50.97wt%로 크게 증가하고 Ti는 5.99wt%로 감소하였다. 임플란트의 하부에서도 Zr이 2.23wt% 및 Cl이 0.84wt%가 검출되고 있다.

Fig. 11. SEM and EDS showing the surface morphology of the middle and lower part of 120 month used fixture.  
 (a) the middle part (b) the lower part

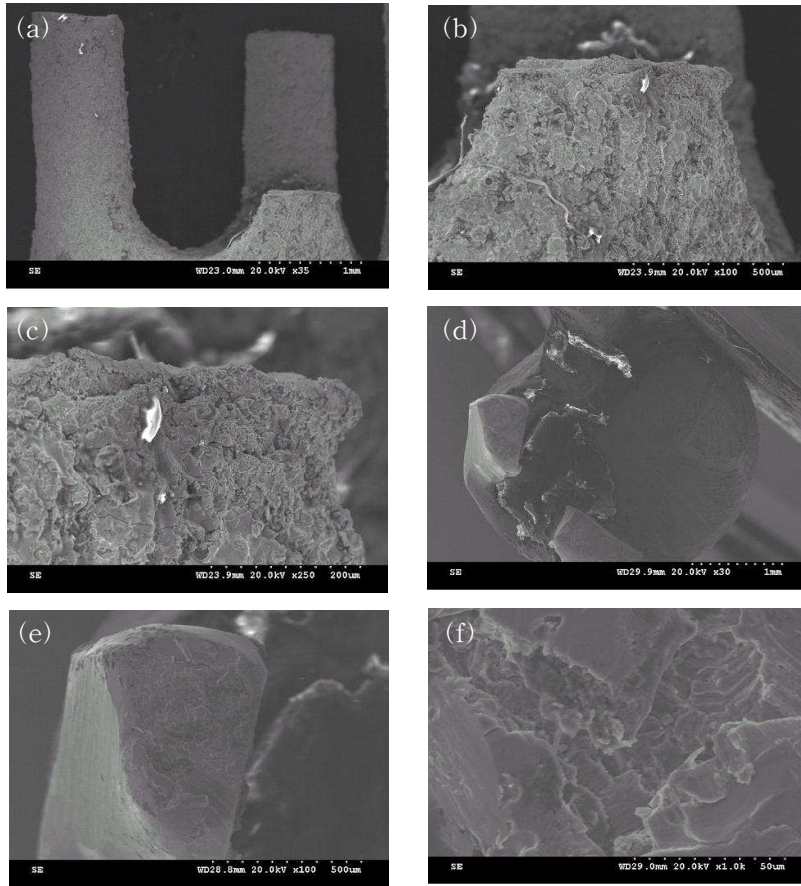
임플란트의 파절된 표면을 고찰해보면 Fig. 12는 임플란트 고정체가 파절된 양상을 보여준 것으로서 (a), (b), (c)는 측면에서 (d), (e), (f)는 단면의 모습으로 (c)에서 부식 생성물이 많이 형성되어 있고 (f)에서 피로줄무늬(fatigue striation)가 나타났다.

Fig. 12. SEM showing the fractured surface morphology of 120 month used fixture.  
(a), (b), (c) fractured surface (d), (e), (f) fatigue striation

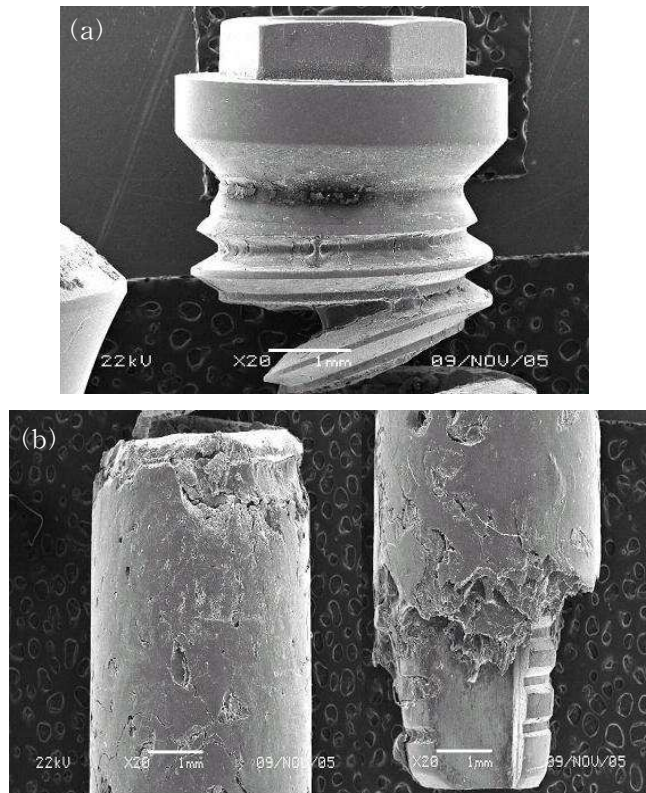
Fig. 13은 33개월 사용 후 파절로 인하여 실패된 임플란트의 파절된 부위를 각각 나눠 촬영한 사진으로 (a)는 상부에서 2~3개의 나사부위에서 파절된 양상을 보인다. (b)는 고정체 중부와 하부를 촬영한 것으로 표면이 거의 debris로 덮여져있어 골 유착은 우수하나 상부에서 피로부식파괴에 의한 파절로 실패된 임플란트의 양상이다. Fig. 14는 120개월 사용 후 파절로 인하여 실패된 임플란트 표면을 FE-SEM과 EDS를 이용하여

Fig. 13. SEM showing the fractured pattern of 33 month used fixture.  
(a) the upper part (b) the lower part

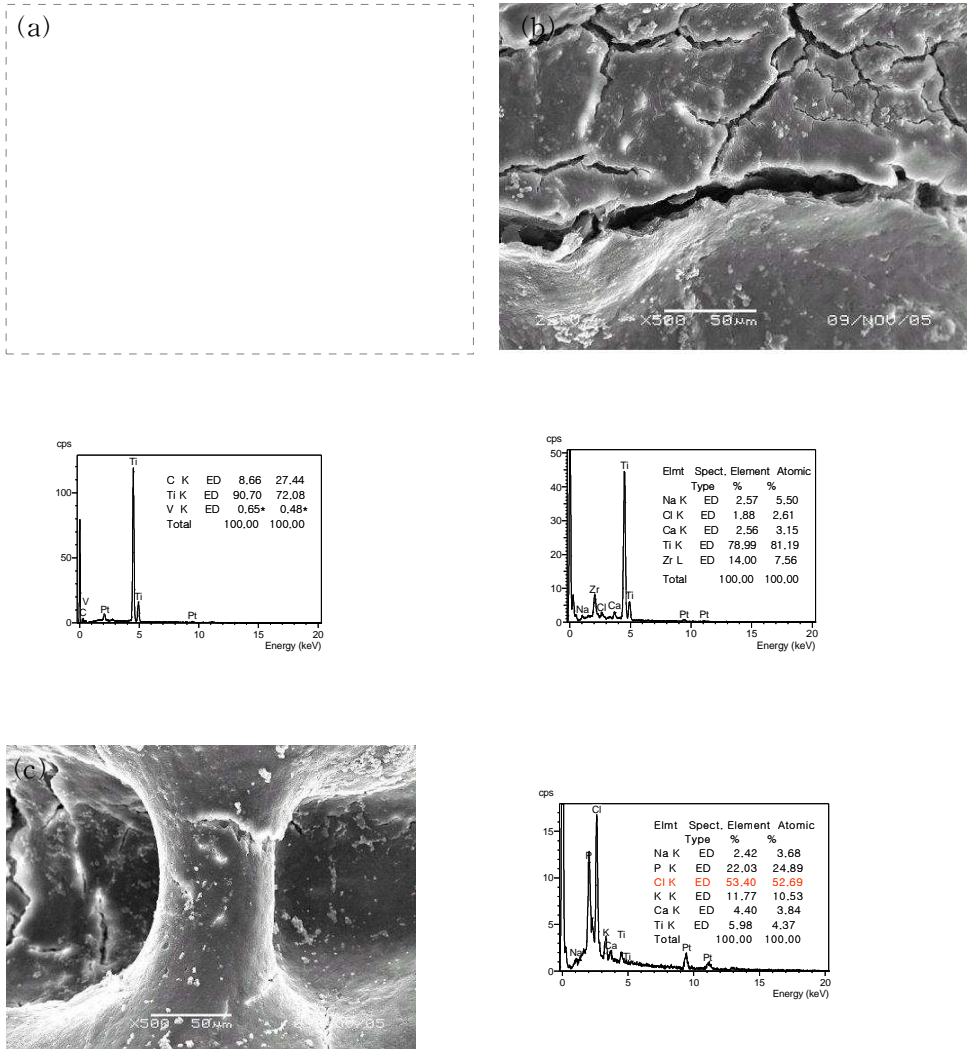
조사한 사진으로 (a)는 나사부위의 윗부분이고 (b)는 상부에서 나사산 부분을 (c)는 상부에서 골 부분을 촬영한 사진과 EDS분석을 보여주고 있다. 최상부에서는 거의 임플란트의 재료성분이 검출되며 나사산에서는 Cl의 함량이 1.88wt%로 검출되고 Ca도 2.56wt%검출되고 있다. 그러나 나사골부분에서는 Cl이 크게 증가하여 53.40wt%를 보이고 있고 Ca와 P가 각각 4.40wt%, 22.03wt%로 상부에서 골성분이 다량 검출되고 있다.

33개월 사용 후 파절된 시편은 전반적으로 골유착이 잘 이루어진 경우이나 상부에서 2~3개의 아래 나사골부위에서 파절됨으로써 실패한 임플란트이다. 나사산에서는 Cl의 함량이 1.88wt%로 검출되고 Ca도 2.56wt%검출되고 있으나 나사골부분에서는 Cl이 크게 증가하여 53.40wt%를 보였다. 이와 같이 Cl이 다량 검출된 이유는 나사골에서 산화막의 파괴로 피로부식파괴가 진행되었기 때문이다(Fig. 14). 임플란트의 파절된 표면을 고찰에서 파절의 시점은 11시 방향에서 이루어졌음을 예측할 수 있는데(Fig. 15의 d) 이러한 시점은 나사골에 부식생성물, 골 성분, 오염된 물질과 같은 많은 debris가 존재하여 응

Fig. 14. SEM and EDS showing the surface morphology of the upper part of 33 month used fixture.

(a) upper part (b) flank (c) bottom of thread

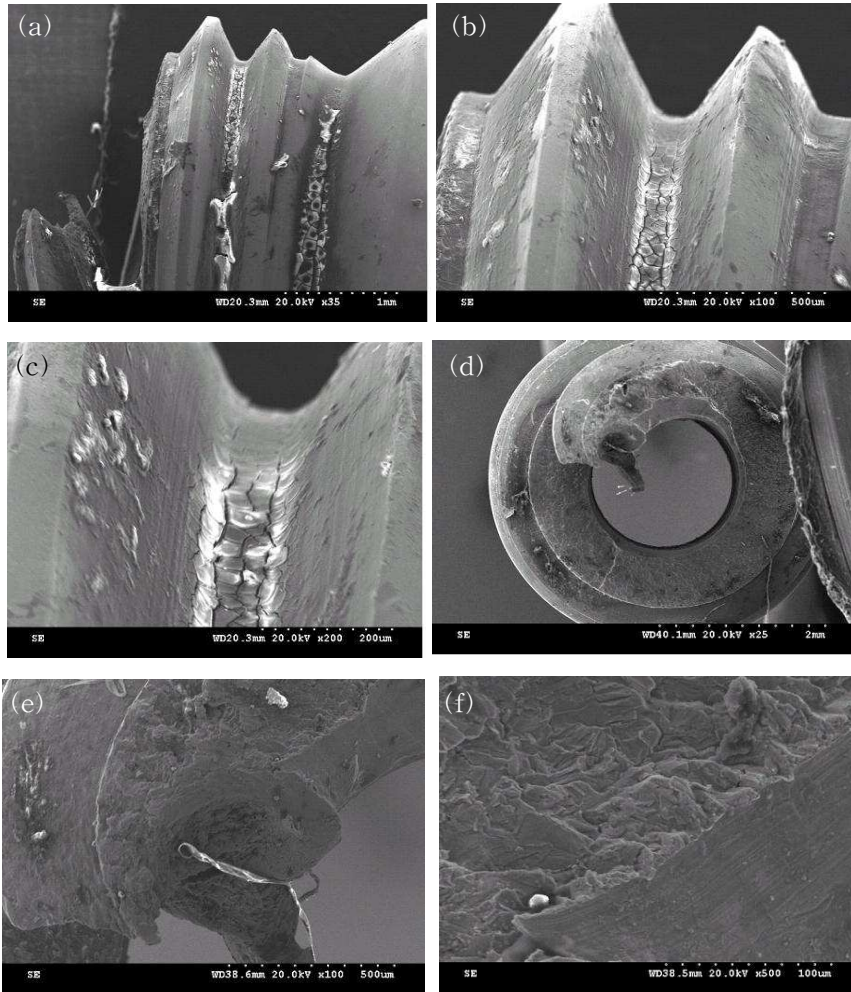
임플란트의 파절된 표면을 고찰해보면 Fig. 15는 임플란트 고정체가 파절된 양상을 보여준 것으로서 (a), (b), (c)는 측면에서 (d), (e), (f)는 단면의 모습으로 (c)와 같이 나사골에는 많은 debris가 존재하였고 (f)에서 피로파절줄무늬(fatigue striation)가 나타났다.

력을 받으면 그곳에서 파절이 시작된다. 피로파절 양상의 특징은 피로줄무늬(fatigue striation)가 나타나고 많은 부식생성물이 존재하기 때문이다. 파절된 임플란트 표면은 피로파절의 전형적인 양상인 피로줄무늬(fatigue striation)를 뚜렷이 보여주고 있는데 (Fig. 15의 f) 이러한 피로는 파절의 일종으로서 매우 작은 하중이 반복적으로 가해지면서 구조체 내에 결정화를 야기하여, 결국에는 구조체가 점차 취약해지면서 파괴되는 것으로 정의할 수 있는데 이런 피로파절은 율동적이고 반복되는 하중으로 특징 지워진다.<sup>36)</sup> 피로파절의 단계로는 응력집중을 크게 받는 부위에서 조그만 균열이 생성되는 균열생성, 균열이 각 응력 사이클마다 조금씩 진전하는 균열전파, 진전하던 균열이 임계크기에 도달하면 매우 빠르게 파절이 일어나는 최종파절의 3단계로 나누어진다.<sup>37)</sup>

Fig. 15. SEM showing the fractured surface morphology of 33 month used fixture.

(a), (b), (c) fractured fixture (d), (e), (f) fatigue striation

이와 같이 피로부식과절에 의한 임플란트의 실패는 나사골주위에 형성된 Cl이온에 의한 원인이 주이며 부식생성물이 다량 형성되는데 이를 제거하기 위하여 상부 보철물의 용출을 최소화하고 재료의 균질성을 확보하는 것이 문제를 해결하는 방안이다.

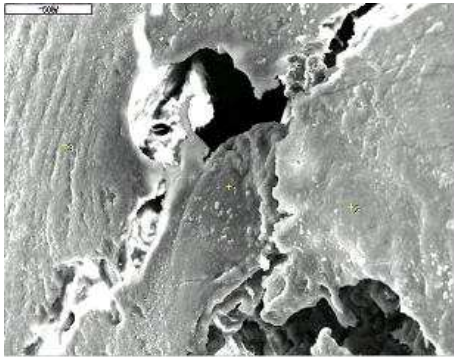
중부에서의 표면분석을 Fig. 16에 나타내었으며 Ca와 P가 43.23wt%에서 67.44wt%까지 나타내고 P가 17.08wt%에서 32.56wt%까지 나타났다. 중부에서는 상부의 53.40wt%에 달하던 Cl이 거의 검출되지 않았다. Fig. 17은 하부에서의 나사골과 나사산의 성분을 나타내고 있다, 나사골인 (a), (b) 및 나사산인 (c)에서보면 Ca와 P가 29.84wt% 및 68.45wt%까지 나타났다. Table 3은 위에서 고찰한 시편의 성분과 표면 관찰을 표로 정리한 데이터이다.

금속에서는 일단 생성된 균열은 높은 전단응력을 받는 결정면을 따라 매우 천천히 전파해 나가는데 이를 1단계 전파라고 하며 2단계 전파에 접어들면서 균열의 진전 속도는 매우 빠르게 증가하며 또한 균열의 진전방향도 작용 인장응력 방향에 거의 수직으로 바뀐다. 2단계 전파과정은 파절면에 해변무늬(beach mark)와 줄무늬(striation)의 두 가지 양상이 나타나는데 균열생성 위치를 중심으로 원 모양이나 타원 모양으로 퍼져나가는 능선의 모습을 갖고 있다. 피로 줄무늬는 크기가 작아 전자현미경으로만 관찰이 가능하며 각각의 줄무늬는 사이클당 균열침단이 진전한 거리를 나타내는데 줄무늬의 폭은 응력크기에 따라 변하며 응력크기가 증가할수록 폭은 증가한다. 해변무늬와 줄무늬의 모습은 유사하지만 생성원인과 크기는 서로 매우 다르며 하나의 해변무늬 안에 수천 개의 줄무늬가 있을 수도 있다. 파절면을 관찰함으로써 파절의 원인을 알 수 있는데, 해변무늬와 줄무늬의 존재는 파절이 피로에 의하여 발생되었다는 것을 의미하기 때문이다. 그러나 해변무늬와 줄무늬가 관찰되지 않는다고 해서 파절의 원인으로 피로를 배제시켜서는 안 되며 이는 파절이 급속히 일어난 부위에서는 해변무늬 또는 줄무늬가 나타나지 않기 때문이다. 급속파절은 연성파괴일 수도 있고 취성파괴일 수도 있는데 연성파괴일 경우에는 소성변형의 흔적이 나타나지만 취성파괴일 경우에는 소성변형의 흔적이 나타나지 않는다.<sup>37)</sup> 본 연구에서는 전자현미경 사진 결과 연성파절 양상을 보였다. 중부에서의 표면분석을 보면 Ca와 P가 43.23wt%에서 67.44wt%까지 나타내고 P가 17.08wt%에서 32.56wt%까지 나타냄으로써 거의 골유착이 잘 되었으나 상부에서 부식피로파절로 인한 실패로 볼 수 있다(Fig. 16). 중부에서는 상부의 53.40wt%에

Fig. 16. SEM and EDS showing the surface morphology of the middle part of 33 month used fixture.

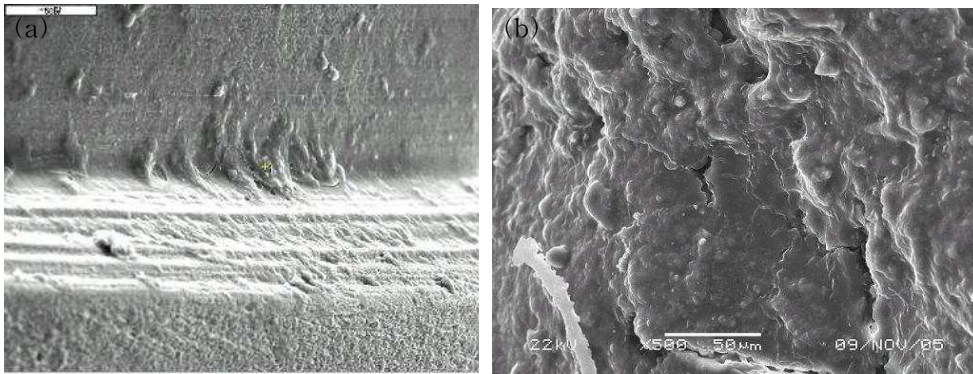
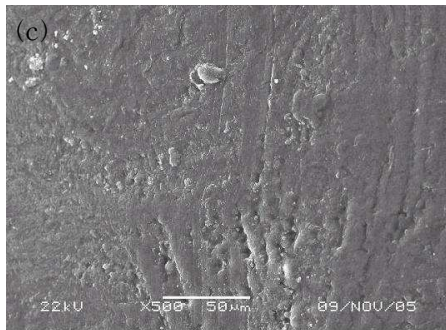
달하던 Cl이 거의 검출되지 않았고 하부에서 Ca와 P가 29.84wt% 및 68.45wt%까지 나타나 하부에서는 골 유착이 잘 이루어졌음을 알 수 있다(Fig. 17).

Fig. 17. SEM and EDS showing the surface morphology of the lower part of 33 month used fixture.

(a),(b) bottom of thread, (c) flank
