2008년 8월  
석사학위논문

# 적외선 열화상 진단기술을 적용한 가스터빈 1단 버킷의 건전성 평가

Integrity Evaluation of Gas Turbine 1st Stage Bucket Apply  
Infrared Thermography Diagnostic Technology

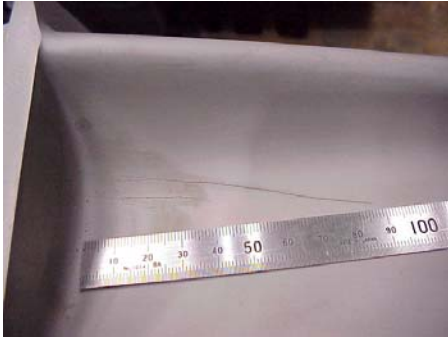
(a) Concave crack  
(MS7001FA 1st stage bucket)

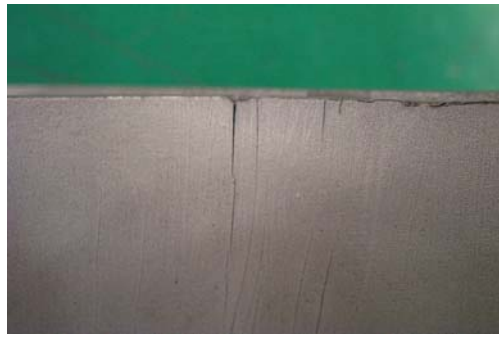
(b) tip radial crack  
(MS7001FA 1st stage bucket)

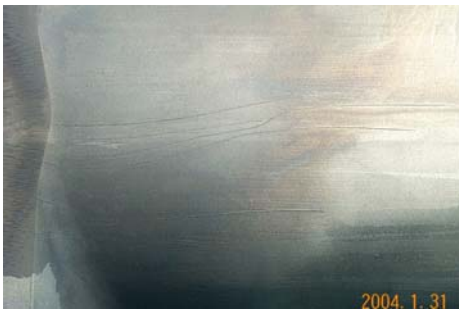
(c) Convex crack  
(MS7001FA +e 1st stage bucket)

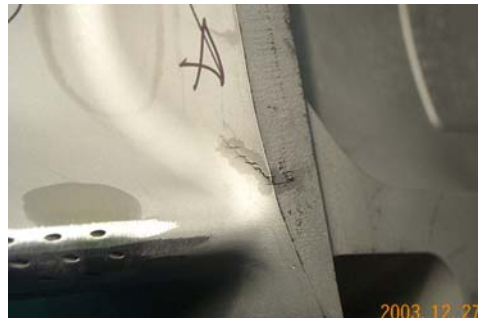
(d) Concave flatform crack  
(MS7001FA+e 1st stage bucket)

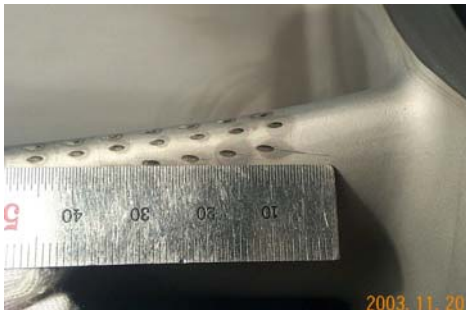
(e) Leading edge cooling hole crack  
(MS7001FA+e 1st stage bucket)

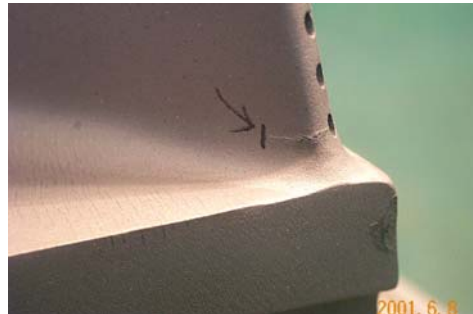
(f) Trailing edge cooling hold crack  
(MS7001FA 1st stage bucket)

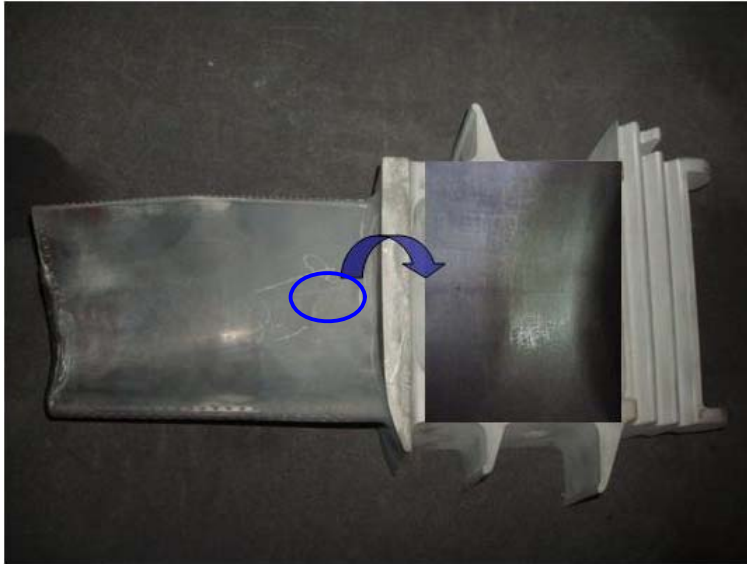
버킷의 사용품은 2회의 재생 과정을 거친다. 이러한 도중 이전 단계의 코팅을 전부 제거하는 스트립트 과정을 거치면, GTD-111DS의 모재만의 상태를 분석할 수 있다. 실험 대상 시편은 재생 정비 중에 크랙이 발생되어 폐기 처분된 버킷을 실험대상으로 하였다. 아래의 그림에서 보듯이 리드 테일부에 미세한 크랙이 발생되어 있는 것을 볼 수가 있다. 실험 진행은 Hot air 주입을 통한 가열 방식과, 할로겐램프를 이용하여 가열하는 2가지 방법으로 실험을 수행하여 비교 분석 하였다.

Fig. 2-17 Actual image of bucket crack

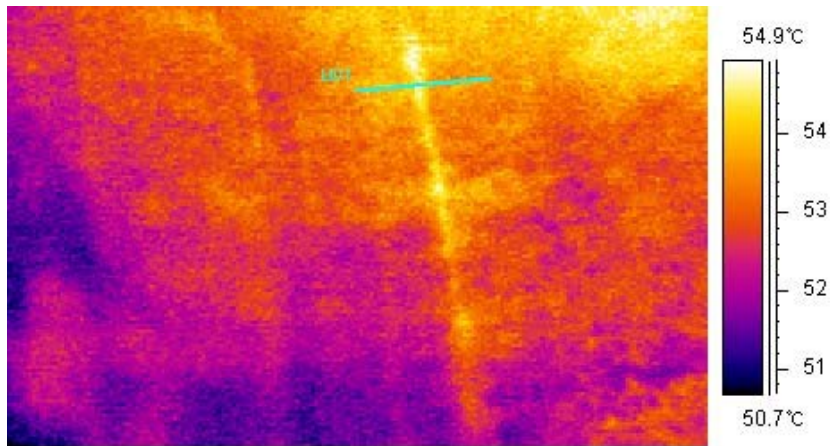
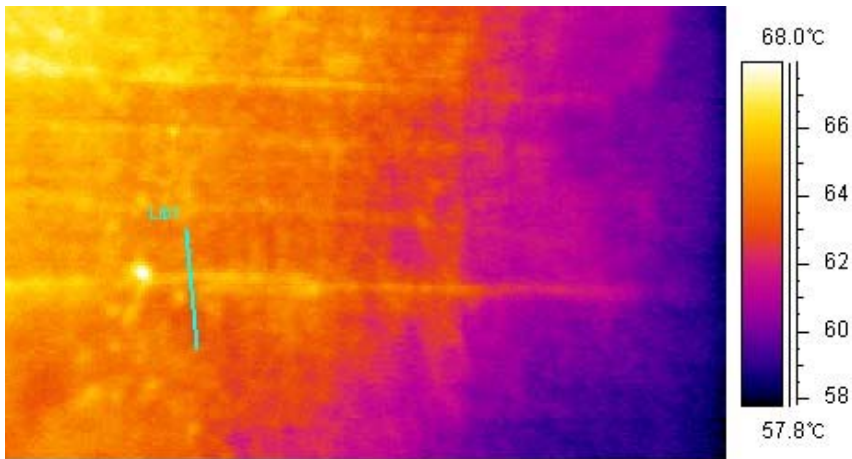
아래의 Fig. 3-18의 영상은 루트부의 hot air 주입을 통한 가열 방식의 열 영상이다. Fig. 3-19는 할로젠 램프를 이용하여 1분간 주사하여 얻어진 열 영상이다. 아래의 그림에서 온도 데이터만을 그래프로 나타낸 것이 Fig. 3-20이다. Fig. 3-20에서 보듯이 크랙의 위치에서 온도가 약 1℃이상 증가되는 것을 볼 수 있었다.

Fig. 3-18 IR image of bucket crack(heating system)

Fig. 3-19 IR image of bucket crack(halogen lamp)

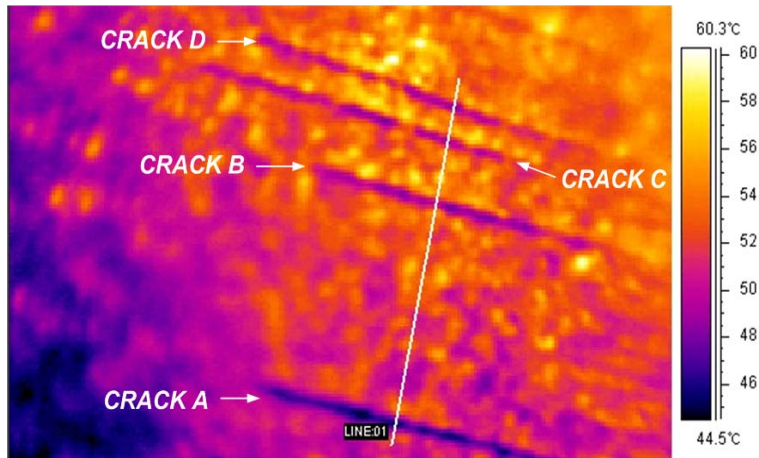
Fig. 3-26은 할로젠 램프 ON 방법으로 램프를 계속 켜 상태에서 가열하면서 실험을 진행하였다. 램프가 ON 상태임으로 카메라 주변에 램프라는 외부 열원이 있어서 실험하는데 조금의 고려 대상이었다. 허나 이러한 실험도 램프 OFF 상태의 실험과의 비교 대상으로 삼기 위하여 실험을 진행하였다. Fig. 3-27은 LINE1에 대한 크랙 A,B,C의 온도-시간 그래프이다. 그래프에서 보듯이 크랙 부분에 와서는 온도가 더 내려가는 것을 볼 수 있을 것이다. 이는 할로젠 램프의 빛이 크랙 사이의 비탈진 공간에서 서로 상쇄 되어 없는 지는 것으로 추정된다.

Fig. 3-26 Crack of IR Thermography (Lamp ON)

위에 적외선 열화상 이미지를 보면 알 수 있듯이 크랙 부분에 있어서 안으로 들어갈수록 빛이 상쇄됨으로 이에 따른 온도 분석 그래프를 보면 알 수 있듯이 크랙 부분에서 온도가 다른 표면에 비교해서 내려가는 것을 볼 수 있다. 이 또한 적외선 카메라 측정에서는 크랙 검출에 있어서는 어느 정도는 크랙의 모재 진전에 따른 검출 방법이 가능하다고 판단된다.

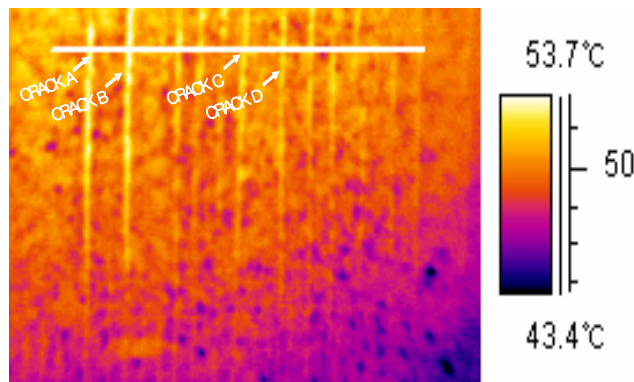
가열했음) 램프를 제거한 상태에서 촬영한 영상이다. 램프 같은 열원을 제거하였으므로 지속적인 촬영이 어려운 상태이며, 일정시간이 지나면 주위 온도에 따라 표면의 냉각으로 인하여 크랙의 검출 영상이 매우 불안정 하게 나타난다. Fig. 3-28 은 30분 간 가열 한 후 촬영한 IR 이미지에서 보듯이 Lamp ON에서와는 반대로 이 방법에서는 크랙부분의 열 증가 현상이 다른 부위 보다 뚜렷한 것을 볼 수 있을 것이다. 이는 처음에 가정 했듯이 코팅층이 모재로 침투되는 열원을 차단하여 부식이나 산화를 보호해 주는 것을 의미한다. 열원이 직접 모재에 침투함으로 주변보다 1 ~ 3℃ 정도 온도가 높게 나타났다. 이러한 온도 차이를 구분하여 보면 1℃이상 온도 차이가 나는 크랙들을 조합해서 보면 이들 크랙은 모재에 진전이 된 크랙들이다. 온도 변동이 1℃ 이하인 크랙들도 약 50%이상 모재로 진전되고 있는 실정이다.

Fig. 3-28 Crack of IR Thermography (Lamp OFF)

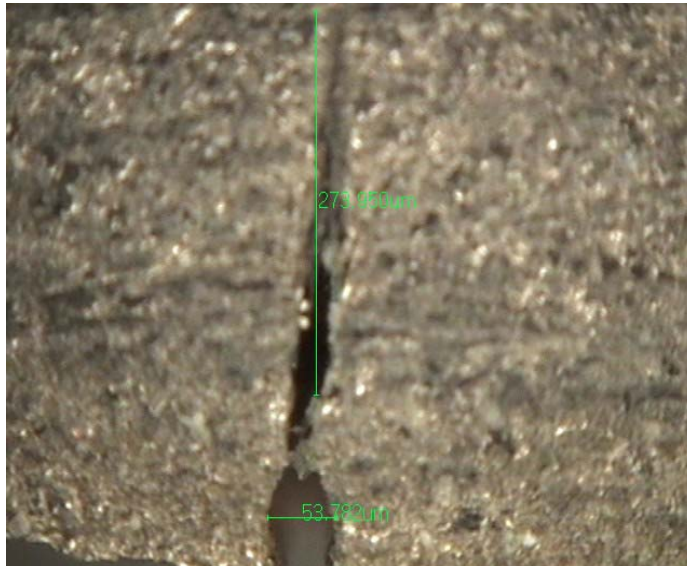
Fig. 3-30 Image for crack by using camscope

Fig. 3-30 은 실제 크랙이 모재까지 진전된 영상을 VIDEO MICRO SYSTEM을 이용하여 300배 촬영한 영상이다. 크랙의 크기와 모재로 진전된 크랙의 길이는 전용 소프트웨어에서 작업하였으며, 이들 크랙의 발생 크기는 0.05mm이고, 코팅층을 제외한 모재에서의 크랙 길이는 약 0.3mm 정도로 나타났다.
