엔진구동형 Ni-Ti파일의 피로파절거동과 표면코팅효과

Fatigue Fracture Behavior and Surface Coating Effects of Rotary Ni-Ti Files

조선대학교 대학원

이 논문을 치의학 박사학위 논문으로 제출함.

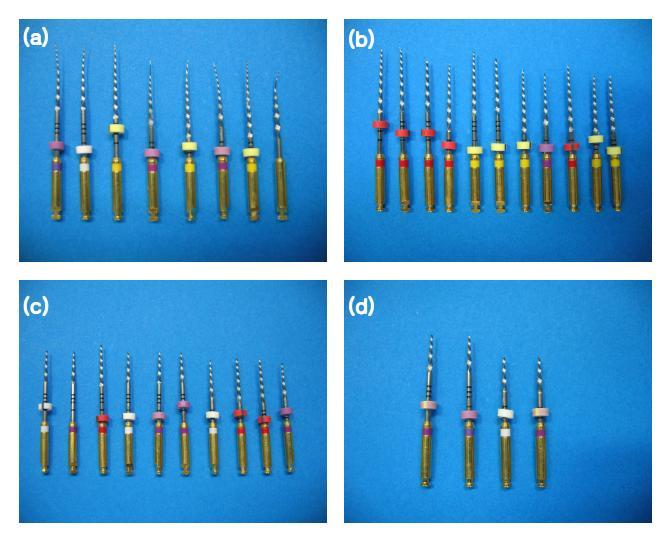
경우 (10~16 mm 이내)로 시편을 분류하여 수거하였다 (Fig. 2).

- Fig. 2. Photos showing the fractured Ni-Ti files after clinical use.
 - (a) bending of tip (b) fracture of the lower part
 - (c) fracture of the middle part
 - (d) fracture of the upper part

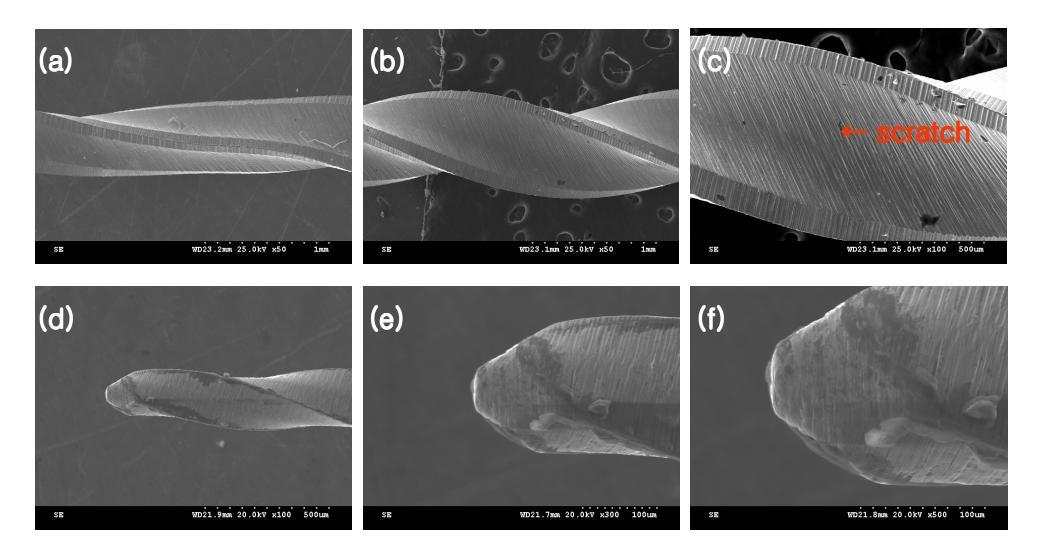
사용하지 않은 Ni-Ti의 표면결함을 SEM으로 관찰하여 Fig. 3과 Fig. 4에 나타내었다. 중앙부위와 하단부위에서 측면을 관찰한 표면으로 확대하여 보 면 상당히 많은 스크래치가 나타나고 있다. 이는 기계적인 가공에 의한 결함 으로 반복하중 시에 피로파절의 균열 핵생성 자리가 되어 균열로 전파될 수 있는 결함이다. Fig. 4는 Ni-Ti파일의 끝부분을 SEM으로 촬영한 것으로 기 계적인 가공결함이 심하게 나타났다.

Fig. 3. SEM showing the surface defects of Ni-Ti files before clinical use. (a), (b), (c) the middle part of file (d), (e), (f) the lower part of file

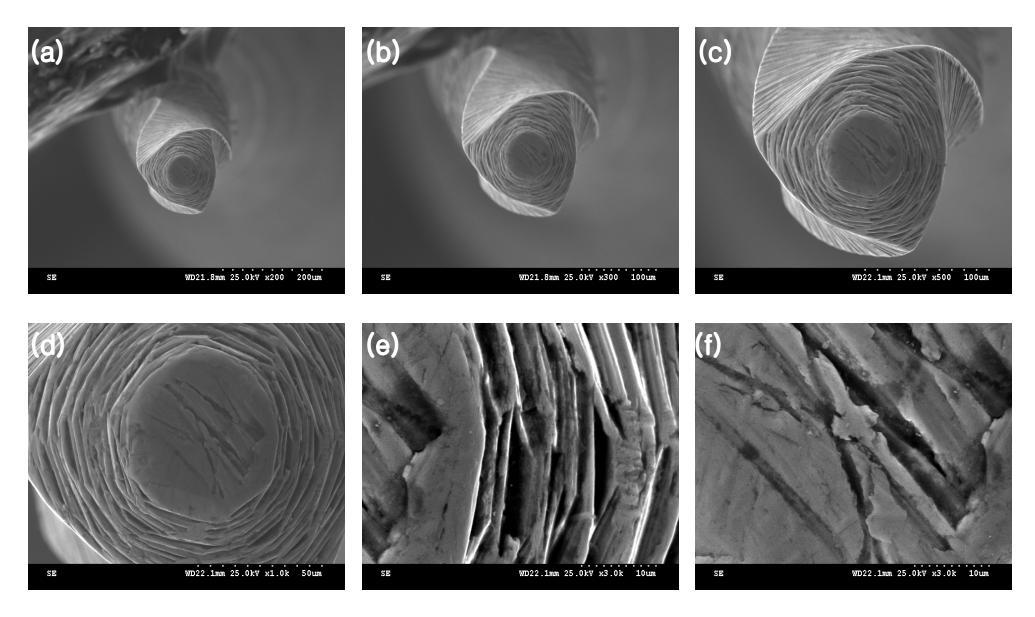
Fig. 4. SEM showing the cross-sectional surface defects of Ni-Ti files before clinical use.
(a) X 200, (b) X 300, (c) X 500, (d) X 1000, (e) X3000, (f) X 3000

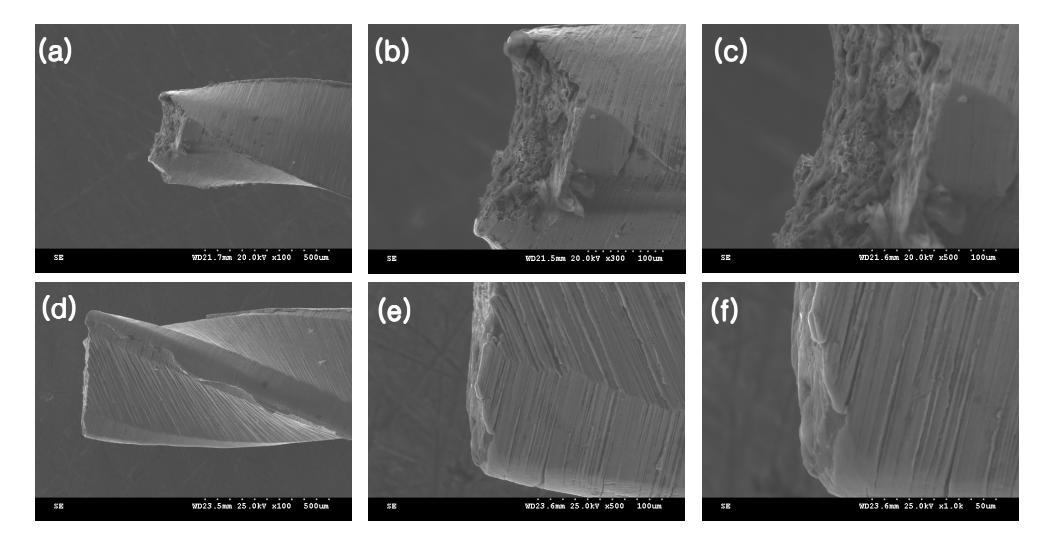
임상에서 사용 후 파절된 Ni-Ti파일의 파절양상을 SEM으로 촬영한 것을 Fig. 5 ~ Fig. 14에 나타내었다. Fig. 5의 (a), (b), (c)는 하단부에서 파절된 것과 (d), (e), (f)는 중간부에서 파절된 것을 나타낸 것으로 측면에서 확대하 여 촬영한 결과 기계적인 가공결함을 따라 파절이 이루어졌다. 이 부위를 더 확대하여 관찰한 것이 Fig. 6이다. 하단부에서 파괴된 파일을 더 면밀히 관찰 하기위하여 Fig. 6의 (a)와 (b)는 파절면으로부터 약간 벗어난 부위에서 기계 적인 가공결함의 형상이고 Fig. 6의 (c)와 (d)는 파절면 바로 근접부위에서 기계적인 결함의 자리에서 반복하중을 받았던 형상이다. 여기에서 보면 균열 의 성장이 기계적인 가공결함의 주위에서 이루어졌음을 보인다. Fig. 7은 중 간부위에서 파절된 Ni-Ti파일의 균열의 발생과 성장을 나타내는 사진이다.

Fig. 5. SEM showing fractured Ni-Ti files after clinical use.

(a) X 100, (b) X 300, (c) X 500 : fractured at the lower part of file (d) X 100, (e) X300, (f) X 500 : fractured at the middle part of file

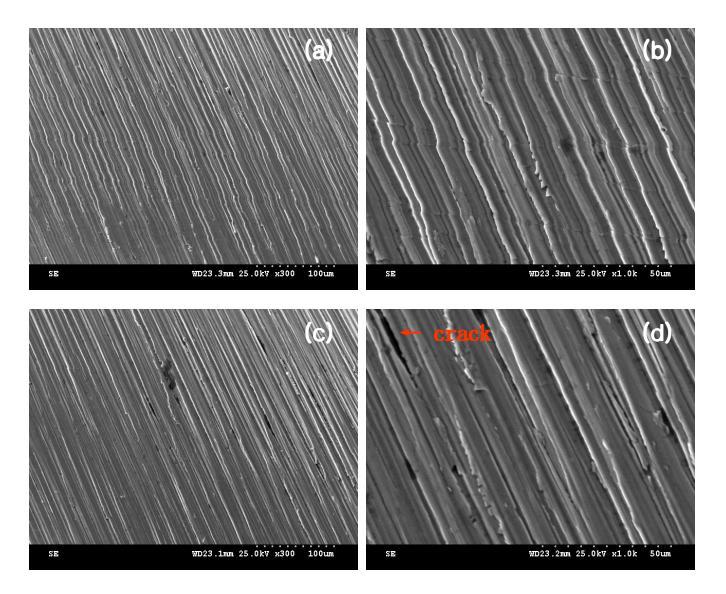
Fig. 6. SEM showing crack initiation around fractured surface of Ni-Ti files fractured at the lower part after clinical use.

(a) X 300, (b) X 1000 : near the fractured part of file (c) X 300, (d) X 1000 : at the fractured part of file

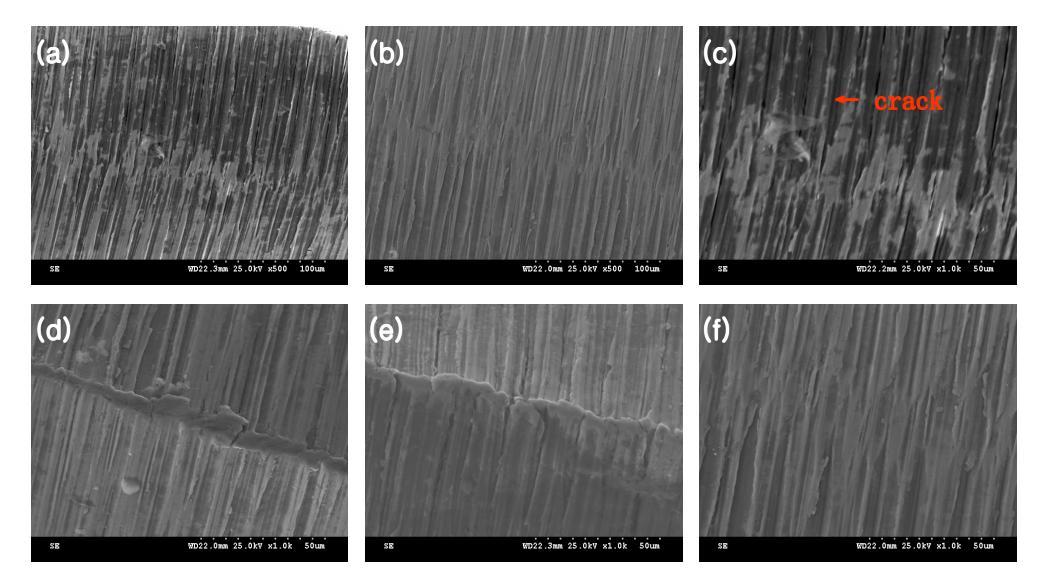
Fig. 7. SEM showing crack initiation of Ni-Ti files fractured at the middle part after clinical use.
(a) X 500, (b) X 500, (c) X 1000, (d) X 2000, (e) X 2000, (f) X 1000

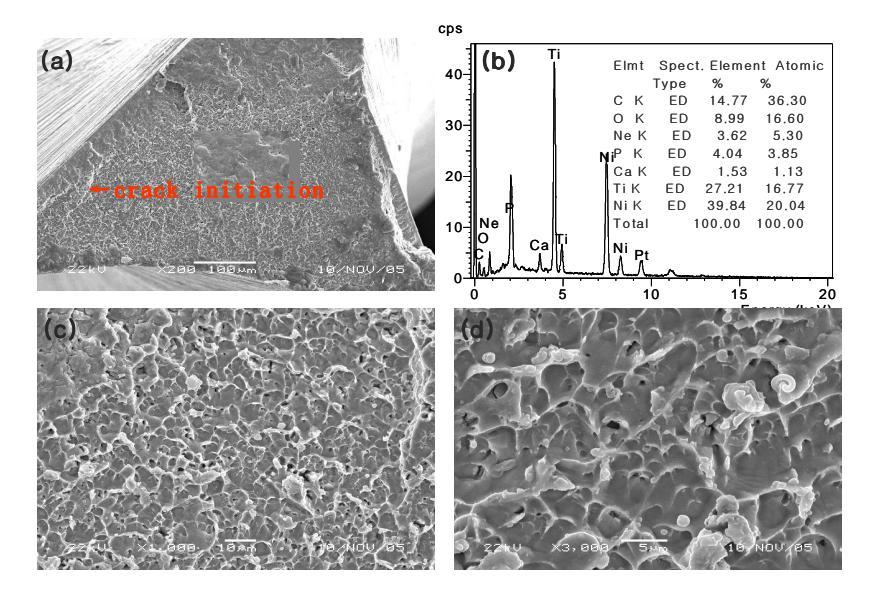
파절된 단면을 면밀히 살펴보기 위하여 SEM과 EDS를 이용하여 성분의 변화를 조사하였다. Fig. 8은 상단부에서 파절이 이루어진 Ni-Ti 파일의 파절 단면부를 촬영한 SEM사진과 EDS결과이다. 초기에 균열의 발생은 사진 (Fig. 8-a)에 표시한바와 같이 벽개파절을 보였고 점진적으로 반복횟수가 증

가되면서 내부로 피로줄무늬를 형성하면서 파절된 형상을 보인다. 상부에서 파절된 특징은 연성파괴보다는 취성파괴의 영역이 크게 나타났다. 특히 내부 에서는 Fig. 8-c, d와 같이 벌집모양의 연성파절특징인 cup - and - cone의 형태를 보여 피로파절의 특징을 보인다. EDS분석결과를 보면 Ni, Ti, Ca, 및 P등이 파절표면에서 검출되고 있다.

Fig. 8. SEM and EDS showing the fractured surface morphology of Ni-Ti file fractured at the upper part after clinical use. (a), (c), (d) fractured surface(X 200, 1000, 3000), (b) EDS peaks

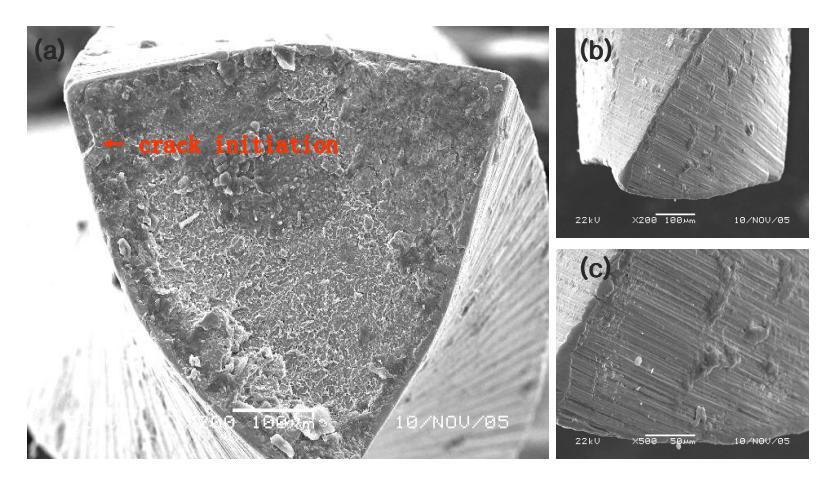
중간부에서 파절은 Fig. 9에 나타나 있으며 측면에서 기계적인 결함에서 발생된 균열이 성장하여 파절이 이루어졌다 (Fig.9-b, c). 측면에는 많은 이물 질이 붙어있다. Fig. 10은 연성파절이 이루어진 면을 SEM과 EDS로 관찰한 것으로 C, O, Si, TI, Ni, Zn등이 관찰되었다. 내부에서는 상단부의 파절면보 다 연성파절의 특성이 뚜렷하게 나타났다. Fig. 11은 파일의 표면에 붙어있는 이물질을 EDS를 통하여 조사한 것으로 (a), (c)는 파절부위에서 약간 벗어난 측면에서 (b), (d)는 바로 파절부위의 측면에서 성분을 나타내고 있다. 파절부 위에서는 Ca와 P의 함량이 높게 나타나고 파절 부위에서 벗어난 부위에서는 C와 O가 높게 나타났다.

Fig. 9. SEM and EDS showing the fractured surface morphology of Ni-Ti file fractured at the middle part after clinical use. (a) fractured surface (b), (c) lateral face(X 200, X 500)

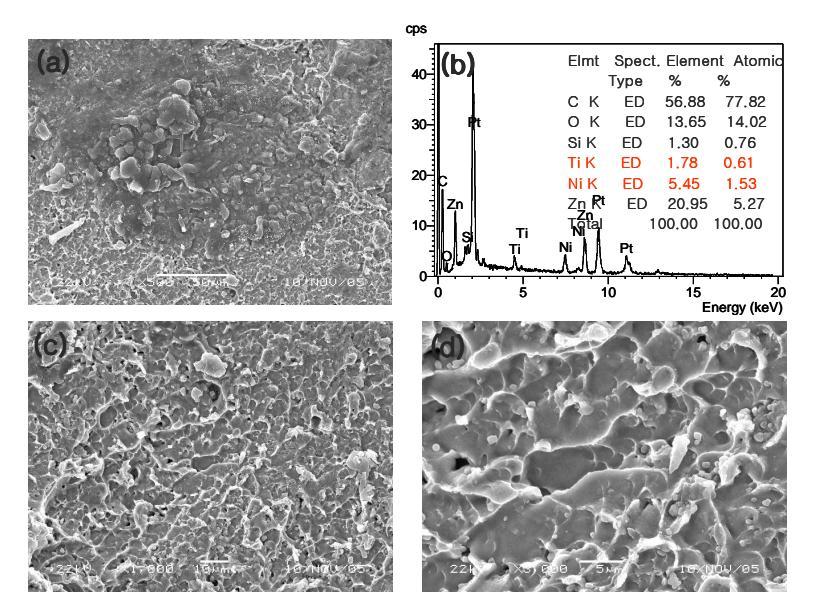
Fig. 10. SEM and EDS showing the fractured surface morphology of Ni-Ti file fractured at the middle part after clinical use. (a), (c), (d) fractured surface (X 200, 1000, 3000), (b) EDS peaks

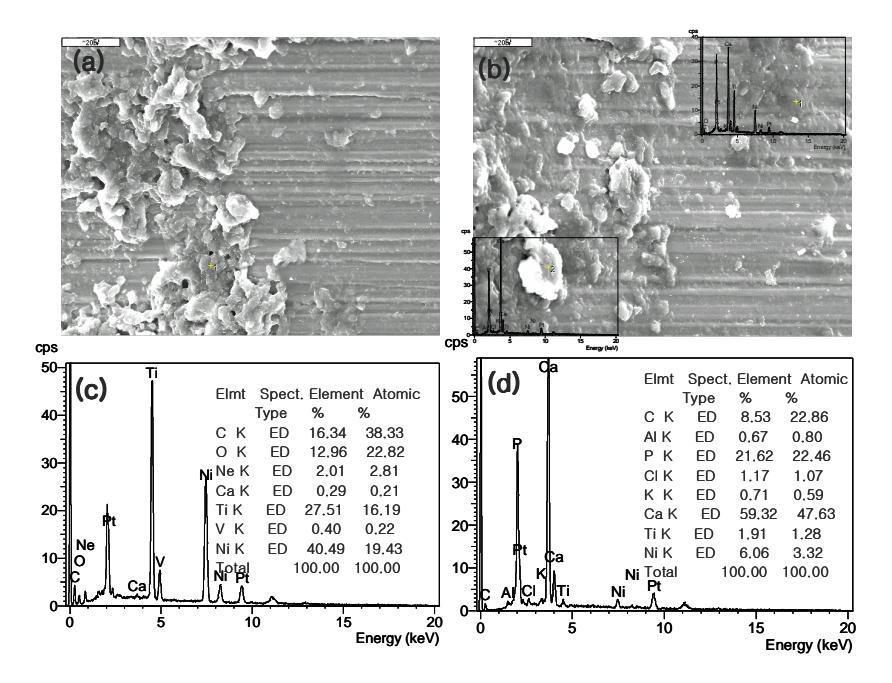
재됨으로써 표면에 존재한 것으로 판단된다 (Fig.11, 14).

Fig. 11. EDS analysis showing composition of the lateral surface of Ni-Ti file fractured at the middle part after clinical use. (a), (c) near the fractured surface (b), (d) at the fractured surface

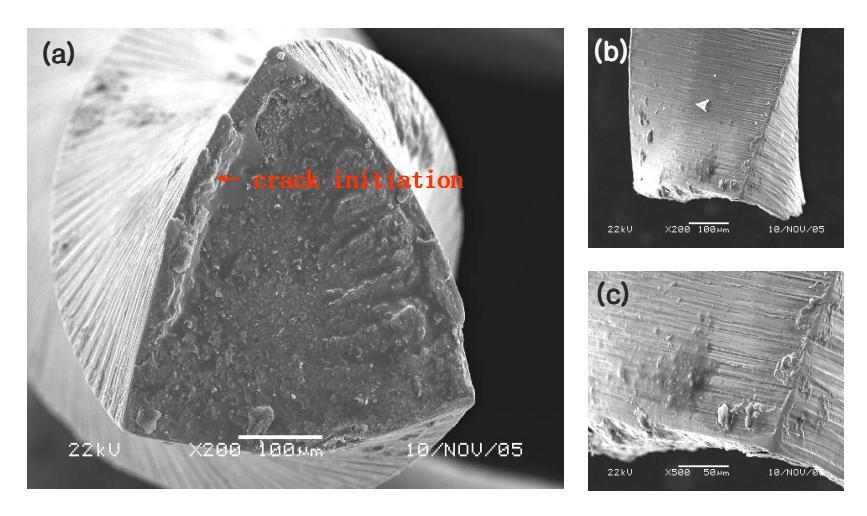
하단부에서 파절은 Fig. 12에 나타내었으며 하단부위에서는 벽개파절의 흔 적이 점차 줄어들고 거의 연성파절이나 휨의 특징이 나타났다. 그 특성은 연 성파절을 Fig. 13에서 확대하여 관찰하였다. 검출된 성분도 주로 C, O, Ti, 및 Ni로 나타났다. Fig. 14는 파일의 표면에 붙어있는 이물질을 EDS를 통하 여 조사한 것으로 (a), (c)는 파절부위에서 벗어난 측면에서, (b), (d)는 바로 파절부위의 측면에서의 성분을 나타내고 있다. 하단부의 파절부위에서는 Ca, P, C, 및 O의 함량이 높게 나타나고 파절 부위에서 벗어난 부위에서는 C와 O가 높게 나타났다.

Fig. 12. SEM and EDS showing the fractured surface morphology of Ni-Ti file fractured at the lower part after clinical use. (a) fractured surface (b), (c) lateral face(X 200, X 500)

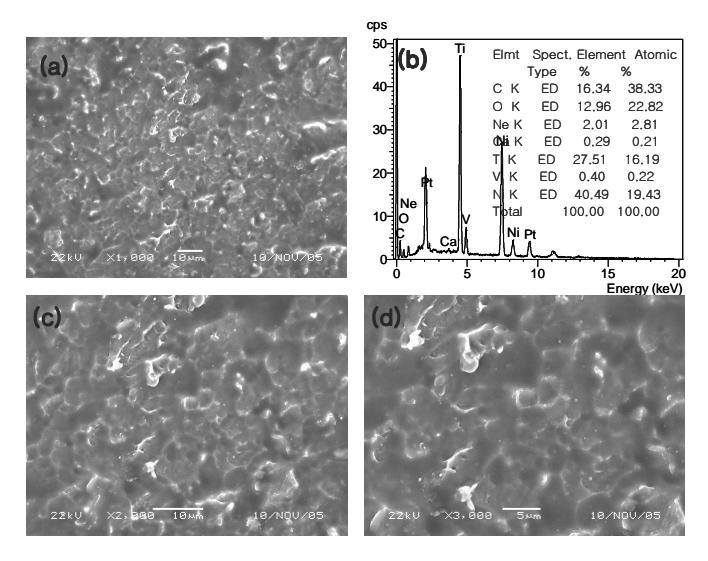
Fig. 13. SEM and EDS showing the fractured surface morphology of Ni-Ti file fractured at the lower part after clinical use. (a), (c), (d) fractured surface (X 1000, 2000, 3000), (b) EDS peaks

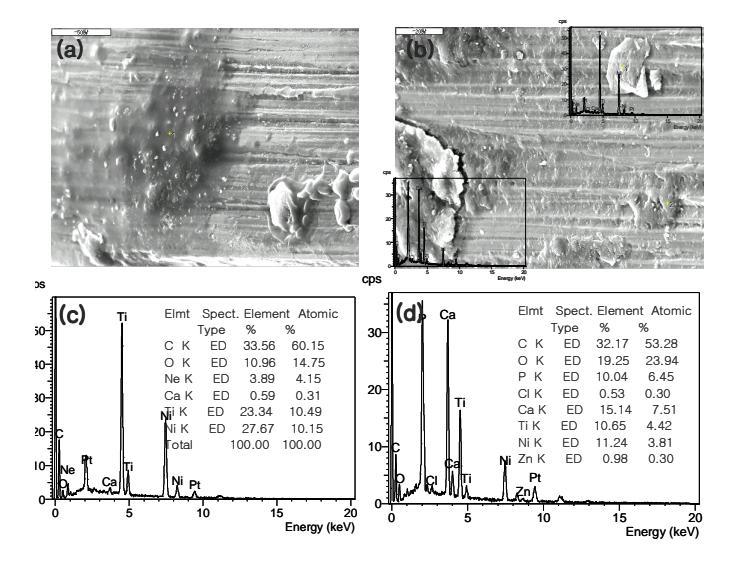
Fig. 14. EDS analysis showing composition of the lateral surface of Ni-Ti file fractured at the lower part after clinical use. (a), (c) near the fractured surface (b), (d) at the fractured surface

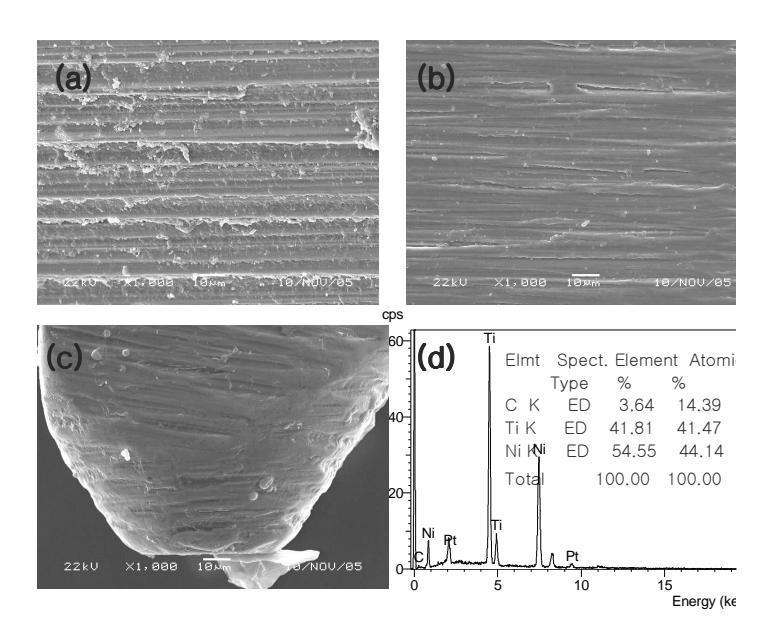
하지 않는 것의 차이는 황금색을 띠고 있는 것으로 구분이 되며 (a)는 코팅 하지 않은 경우이고 (b)는 25℃에서 TiN을 코팅한 경우이며 (c)는 40℃에서 TiN을 코팅한 경우이고 (d)는 300℃에서 TiN을 코팅한 경우의 사진이다. 코 팅하지 않은 경우는 은색의 색깔을 보이고 있으나 TiN을 코팅한 경우 황금 색의 색깔을 보였다. Fig. 16은 코팅하지 않은 Ni-Ti를 상단부, 중간부, 하단 부로 나누어 FE-SEM으로 관찰한 것으로 코팅하지 않은 경우는 표면에 다 량의 스크래치가 관찰되고 구성성분도 Ni, Ti가 주를 이룬다. 반면, 25℃에서 코팅을 한 경우 Fig. 17에서 보여주듯이 기계적인 가공결함이 코팅막의 형성 으로 스크래치와 결함이 제거된 양상을 보였다. 코팅된 성분을 조사한 결과 Fig. 18의 EDS 피크 상에서 TiN을 코팅한 중간부 (a). (b)는 Ti가 91.67wt% 로 높게 나타나 코팅이 잘 이루어졌음을 보인다. 하단부에서도 Ti가 98.07wt%로 나타났으며 N은 EDS로 검출이 불가능한 관계로 검출되지 않았 다. 코팅온도를 40℃로 높인 경우는 Fig. 19에 나타내었으며 FE-SEM을 사용 하여 고배율로 관찰해보면 기계적 결함이 나타나지 않고 표면에 작은 질화물 의 알갱이들로 덮여져 있었다. 코팅을 하지 않은 경우에 비하여 매끄러운 형 상을 보였다. EDS분석결과도 주로 Ti가 90wt%까지 검출되어 코팅이 잘 이 루어짐을 알 수 있다. 코팅온도를 300℃까지 증가시킨 경우는 Fig. 20에 나타 내었으며 온도를 증가시키면 기계적 결함을 따라 TiN피막이 성장하였음을 보인다.

Fig. 16. SEM and EDS showing the non coated surface morphology of Ni-Ti file. (a) the upper part (b) the middle part (c) the lower part (d) EDS peaks
