2015년 2월
석사학위 논문

한국표준형원전 증기발생기
2차측 전장고온화학세정에
대한 고찰

A study on Full Length High Temperature
Chemical Cleaning of Steam Generator
secondary side of KSNP

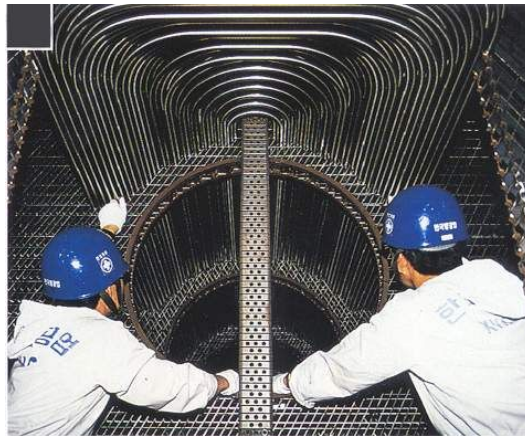
Fig. 3 증기발생기 튜브

증기 발생기 1차측 경계는 용기의 하부헤드, Fig. 3과 같이 8,214개의 튜브와 관판으로 구성된다.

U-형 관다발의 재질은 Alloy-600(Ni-Cr-Fe 합금)이며, Fig. 3과 같이 총 8,214개의 튜브로 균일한 격자 모양으로 배열 되어있으며 관 관에 폭발 팽창 형태로 조립하여 관 관 하부에 밀봉 용접되어 있다.

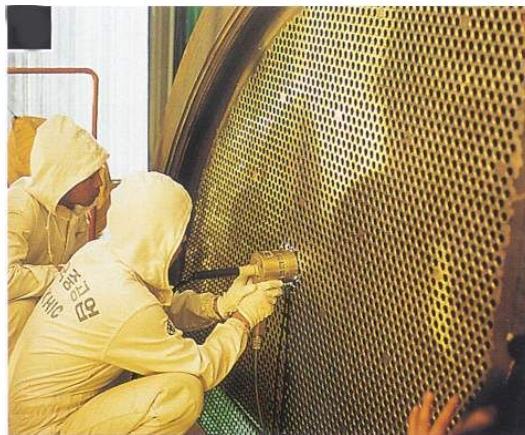
Fig 4. 튜브 시트

관판은 Fig. 4와 같이 관다발(Tube Bundle)과 함께 1차측과 2차측의 경계가 되는 부분으로 546mm 두께의 저탄소강 합금으로서 1차측 냉각재와 접촉되는 부위는 최소 5mm 두께의 Ni-Cr-Fe합금으로 용접 피복 되어 증기 발생기 헤드와 하부 셀에 용접 조립된다.

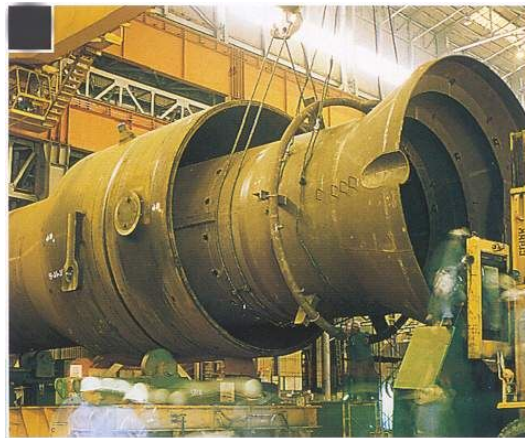
Fig. 6 쉬라우드

관 지지대는 물/증기 흐름에 의한 진동으로 부터 관다발을 지지하는데 Fig. 5와 같이 수평 방향은 Eggcrate 형태 지지대에 의해 수직 방향은 Tierod 형태 지지대에 의해 지지되며 튜브 지지대 외측단에는 Fig. 6과 같은 쉬라우드가 설치되어 튜브 다발을

통한 급수의 상향 이동, 쉬라우드와 외측단 동체 사이의 재순환 경로 및 하향 수로의 경로를 제공한다. 관 지지대 및 쉬라우드의 재질은 스테인레스 강판이다. 전열관 지지구조물 설계와 2차측 냉각수 화학성분에 대한 적절한 조절이 함께 고려된 이러한 재료는 피팅(pitting)과 덴팅(denting)에 의한 전열관 결손(degradation)을 최소화 할 수 있다. 2차측 고용량 취출계통은 적절한 냉각수 화학성분을 유지할 수 있도록 한다. 증기 발생기 튜브시트 윗 부분에 있는 2차측 점검구(shell-side hand holes)는 점검이 필요할 경우 발전소 수명기간 동안 튜브시트 윗 부분에 쌓여있는 찌꺼기를 제거하기 위하여 사용된다. 증기발생기 상부 수직전열관 지지구조물은 U형태로 굽어진 부위에서 전열관의 유체유발 마모를 방지하도록 설계되었다.

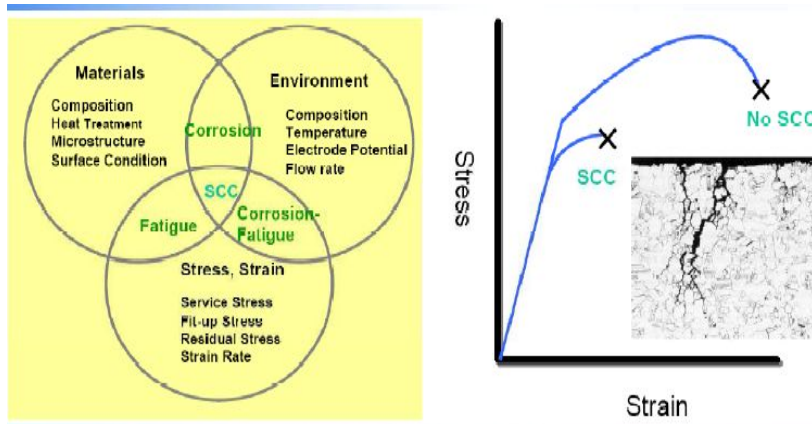
Fig. 9 응력부식균열 발생 기여인자

SCC 발생 원인은 연성금속이나 합금이 Fig. 9와 같이 인장응력이 존재할 때 부식 환경에서 취성파괴(Brittle Failure)가 일어나는 현상으로 Alloy 600 전열관을 사용하는 증기발생기는 SCC 결함에 취약한 특성을 가지고 있다. 또한 결함이 발생하면 부식이 빠르게 증가하는 양상을 보이고 있다. 특히 증기발생기 관판상단의 응력부식균열 발생분포는 Fig. 10과 같이 고온관측 슬러지 퇴적 영역에서 집중적으로 발생하고 있다. 이와 같이 고온관측 슬러지를 제거하기 위한 방법들은 다음과 같다.

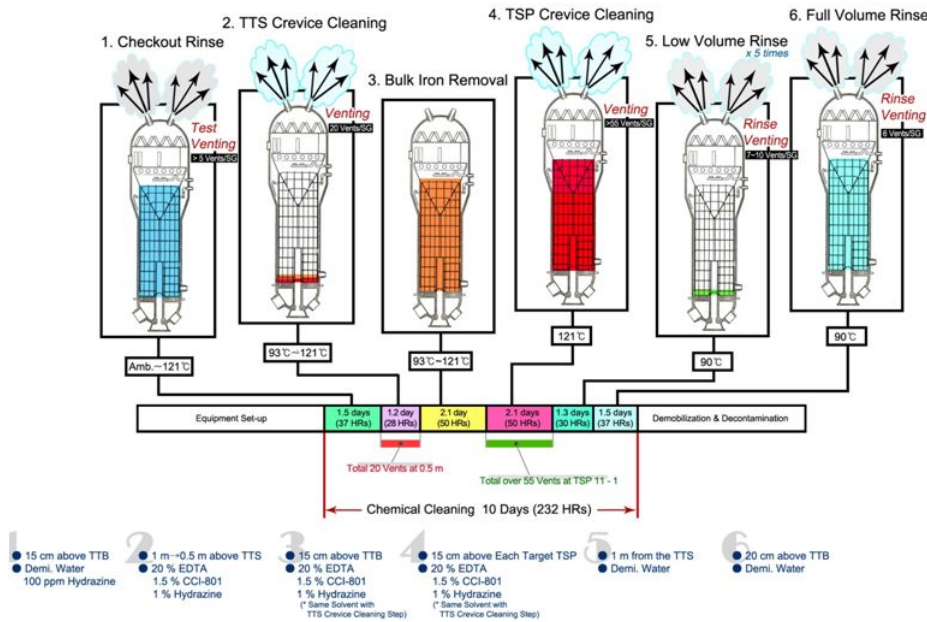
Fig. 11 전장 고온화학세정 공정도

화학세정공정은 Fig. 11과 같이 Checkout Rinse Step, TTS Crevice Cleaning, Iron Removal Step, TSP Crevice Cleaning, Low Volume Rinse Step, Full Volume Rinse 을 거쳐서 실시하고 각 단계별 구체적인 사항은 다음과 같다.

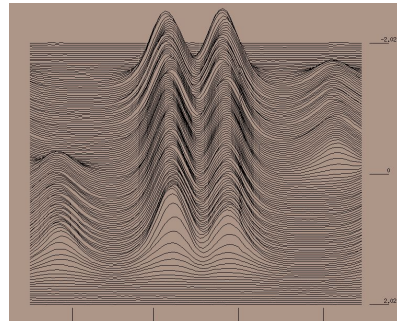
Fig. 15 MRPC C-SCAN

(a) 화학세정 전 TSP MRPC C-Scan

(b) 화학세정 후 TSP MRPC C-Scan

1. Fe농도가 증가함에 따라 Free EDTA(Ethylene Diamine Tetra acetic Acid) 농도가 감소하는 전형적인 양상을 보였다.
2. 전장 고온화학세정을 실시한 후 슬러지 제거량(Fe₃O₄ 기준)은 3001kg이었으며, 추가적으로 랜싱작업을 통한 슬러지 제거량은 200.1kg이었다.
3. SG 세관의 재질인 Inconel 600 HTMA의 시편 부식률은 0 mils로 부식이 발생하지 않았으며, EPRI 기준치인 10 mils 이하로 나타났다.
4. MRPC 검사결과 화학세정 후 슬러지 퇴적량이 99.7% 감소하여 선행호기에 비해 화학세정 효과가 매우 큰 것으로 평가되었으며, C-SCAN 결과도 Eggcrate TSP 신호가 선명하고 피크도 예리하게 나타나 TSP 주변의 슬러지가 깨끗하게 제거 된 것으로 평가되었다.
