2016년 2월
석사학위논문

원자력발전소 발전기 취약부위 분석 및 신뢰도 향상 방안 연구

조선대학교 대학원

A Study on the Weakness Analysis and
the Reliability Improvement of the Generator in NPP

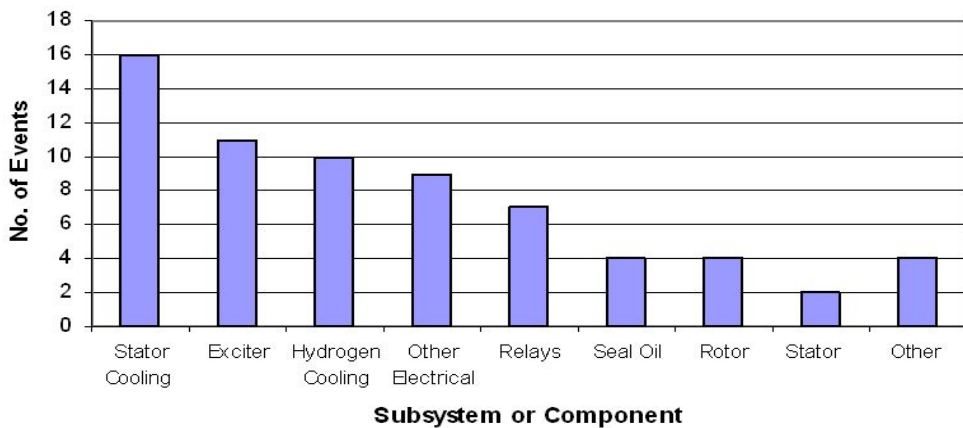
그림 3-1 전력손실에 영향을 미친 고장 건수

INPO에서는 1999년에서 2003년까지 5년간 주발전기 고장 이력을 분석한 Topical Report를 발행하였다. 이 보고서에는 자동 불시정지 20건, 고장정지 21건, 수동정지 13건, 계획예방정비기간 연장/출력상승 영향 9건, 불가피한 출력감발 8건을 포함하고 있다. 전력생산 손실을 유발한 고장을 부품 또는 보조 설비별로 분석해보면 다음과 같다.

상기 도표에서 특이한 점은 회전자 고장 건수는 매우 적지만 전력생산 손실의 52%를 차지하고 있다는 점이다. 이러한 회전자 고장을 일으키는 원인은 권선 층간 단락과 비틀림 진동에 의한 균열로 조사되었다.

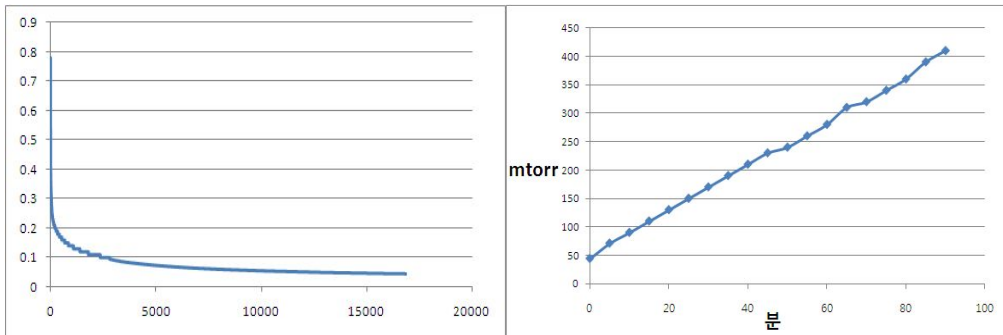
그림 4-3 진공건조(좌) 및 진공감쇄시험(우)

진공건조 및 진공감쇄 시험을 위하여 발전기 고정자 권선 내부의 진공을 0.04

Torr까지 떨어뜨린 후 0.05 Torr에서 밸브를 차단하고 1시간 동안의 진공 변화량을 계산하여 누설량을 결정하였다.

진공감쇄시험 결과 누설율은 다음과 같이 1.3323 ft³/day로 계산되었으며, 허용 기준치 3 ft³/day 이내로 만족함을 확인하였다.

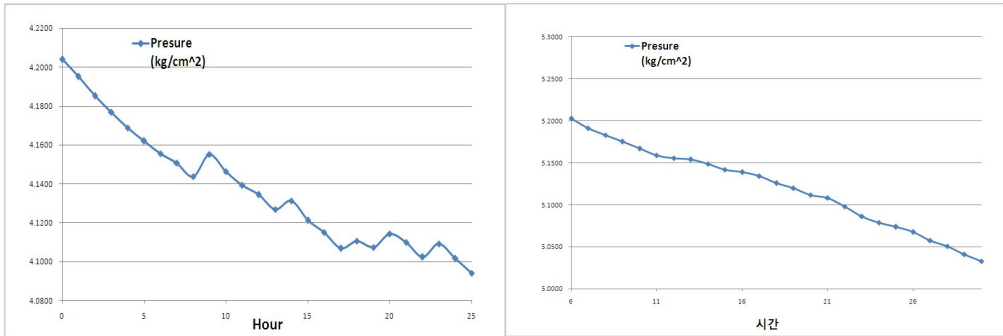
그림 4-4 1차 압력시험(좌) 및 2차 압력시험(우)

- 시험압력(KPS 정비 기준) : 5.25 kg/cm² (허용기준 : 3 ft³/day)

- 누설율 : $L = 239.36 \times \frac{V}{H} \times \left[\frac{(M_1 + B_1)}{(273 + T_1)} - \frac{(M_2 + B_2)}{(273 + T_2)} \right] = 2.5691 \text{ ft}^3/\text{day}$

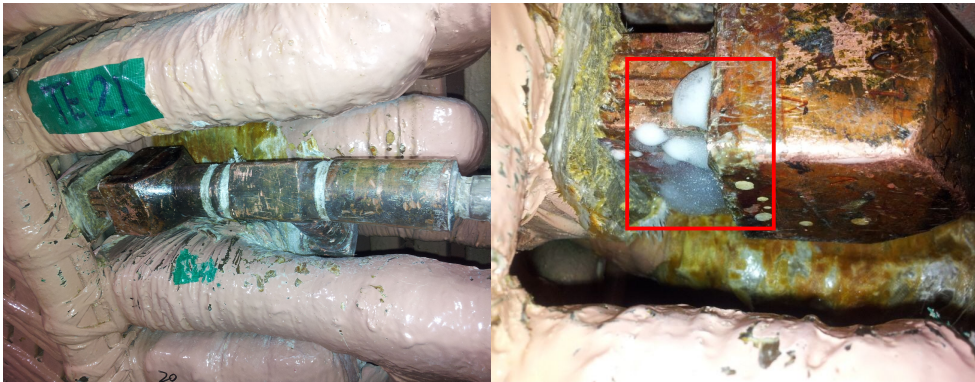
그림 4-5 TE측 20번 상부권선 Bubble Test

헬륨 추적 시험 결과 1×10^{-4} STD cc/sec를 초과한 TE측 20번에 대하여 Bubble Test를 수행한 결과 상부권선 Clip-To-Strand 브레이징 부위에서 누설이 확인되었다.

이와 같은 누설형태는 전형적인 Clip-To-Strand 부식에 의한 누설이며, 초기 Brazing 불량 및 틈새 부식 진행에 의해 발생된 것으로 판단된다.

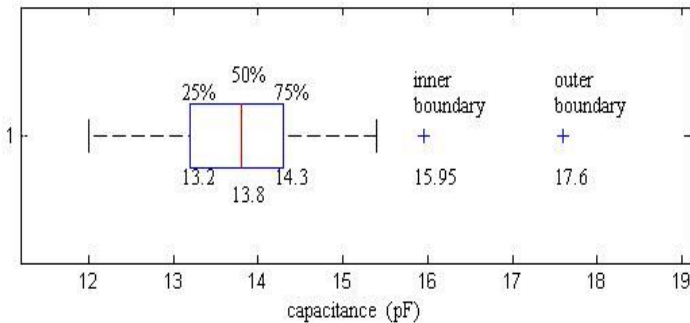
그림 4-7 TE측 상부권선 C-map Test 결과

Plant : Yeonggwang
Gen. No. : Gen₃
Meas. Pos. : TET-TOP
Meas. Date : 2012.10.26.0.30

o Capacitance Plot
- 3σ : 16.28
- 5σ : 18.00
- no water absorption suspected

o Normal Probability Plot
- inflection point(4th) : 18.86
- inflection point(5th) : 18.23
- inflection point(6th) : 18.24
- no water absorption suspected

o Box Plot
- max. value : 15.40
- inner boundary : 15.95
- outer boundary : 17.60
- no water absorption suspected

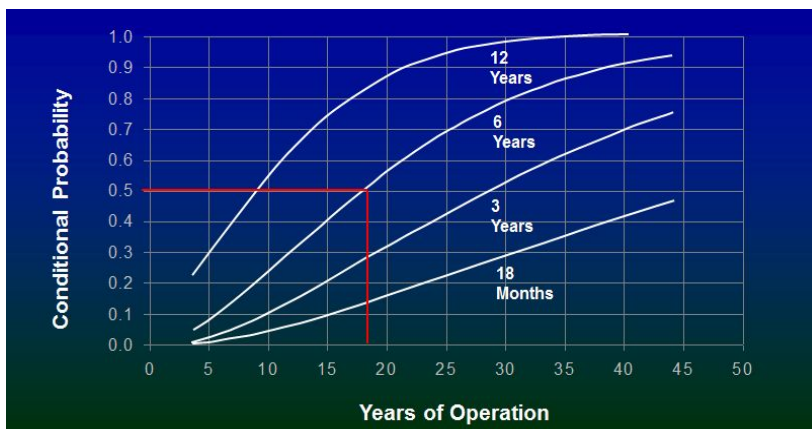
그림 4-8 Estimated Clip-To-Strand Water Leak Probability

초기 Brazing 상태 및 유사한 설계로 제작된 발전기들의 운전 경험으로 볼 때 이러한 부식 및 누설진행 현상은 가속화 될 것으로 보이며 수년 내 Wet Bar에 의한 급격한 절연강도 저하가 예상된다. 실제로 GE에서 1970년에서 1986년 사이에 제작한 발전기 100대에 대한 누설 데이터를 통계적으로 분석한 평가 자료를 살펴보면, 한빛 3호기 발전기의 경우 18년 동안 운전되어 Clip-To-Strand 최초 누설을 경험한 이후 다음 6년 이내에 재누설이 발생할 가능성이 50%로 분석되었다.

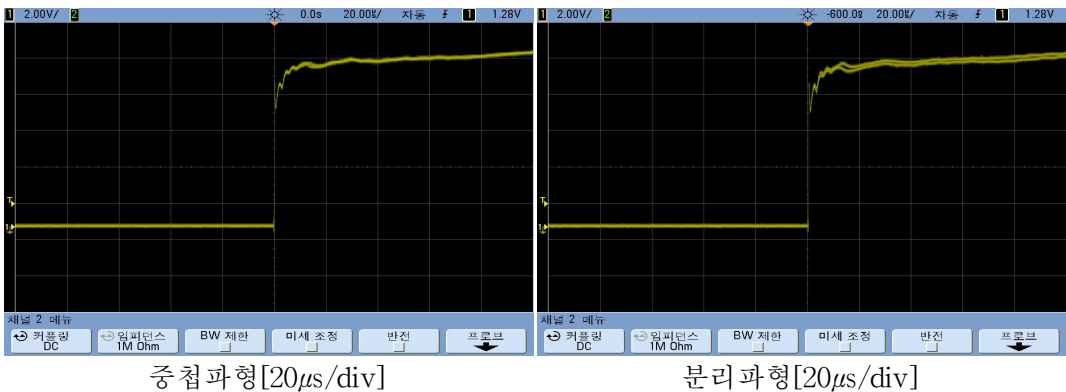
그림 4-9 회전자 권선 RSO 시험 결과

정지 중 회전자 권선의 층간단락 및 지락 진단을 위하여 RSO(Recurrent Surge Oscillograph) 시험을 수행하였다. 본 시험은 Pulse Generator로 발전기 회전자 코일에 10V의 Step Pulse를 회전자 극 양단에 교대로 인가하여 코일 양단에 오실로스코프를 이용하여 인가된 Pulse와 반향된 파형을 서로 중첩 또는 분리하여 그 파형의 일치 여부를 검사하여 코일 그룹 내 층간단락 또는 접지를 찾아내는 방법이다.

RSO 시험 결과 그림 4-9 중첩파형 및 분리파형에서 보는 바와 같이 인가된 파형과 반향된 파형이 미세한 불일치로 나타났지만, 극간 전압강하 시험을 실시한 결과 기준값 이내이므로 일정기간 안정운전에는 문제가 없는 것으로 판단된다.

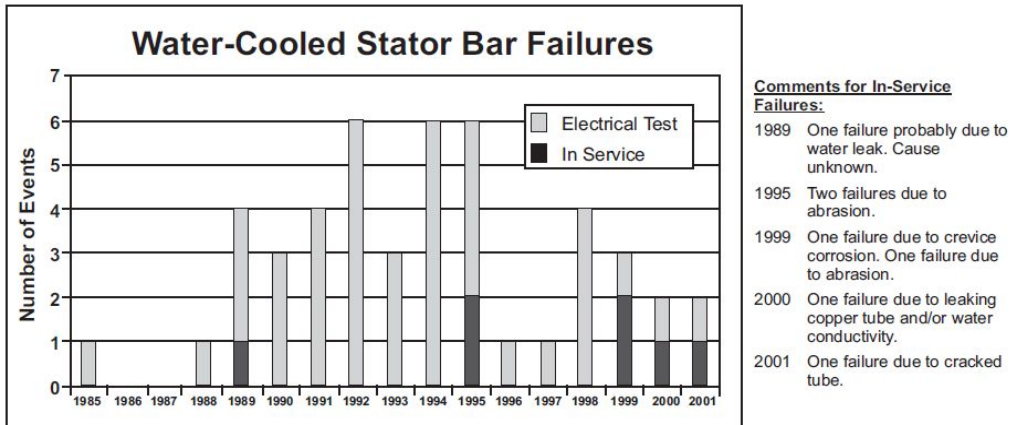
그림 4-10 GE 발전기 고정자 권선 고장 현황

고정자 권선 고장(Failures) 이력을 조사한 결과를 보면 그림 4-10과 같으며 약 75%가 절연물 흡습(Wet Bar)에 의한 것으로 분석되었다. 도표에서 보듯이 1988년 이전 20년 동안의 고정자 권선 절연 불량(Electrical Test Fail) 발생은 1건 이었으나 1988년 이후 급격한 증가를 보이고 있다. 1995년 이후 고장 발생은 감소되었으나 운전 중 고장은 증가된 것을 볼 수 있다. 이는 발전기 고정자 권선 정비 기법 변경에 기인한 것으로 추정하고 있다.

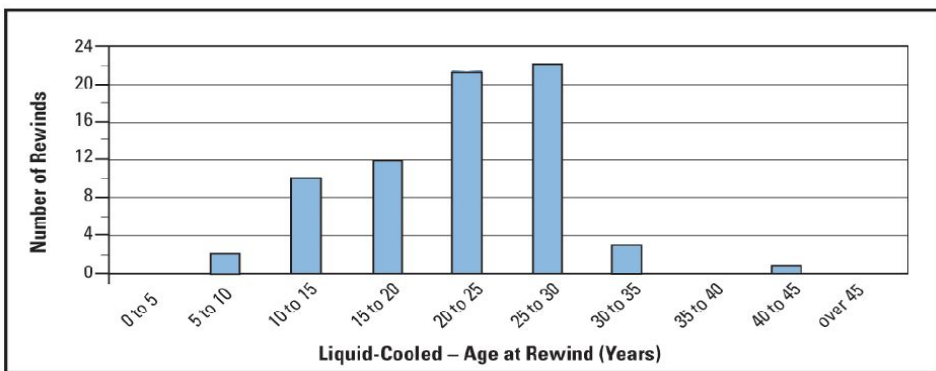
그림 4-11 수냉각 발전기 고정자 재권선 현황

이러한 고장 및 진단 등을 통하여 고정자 권선을 전면 교체하는 재권선 이력을 종합하여 보면 그림 4-11과 같이 20~30년 운전 수명 기간 중 가장 많이 이루어지고 있는 것을 볼 수 있다.

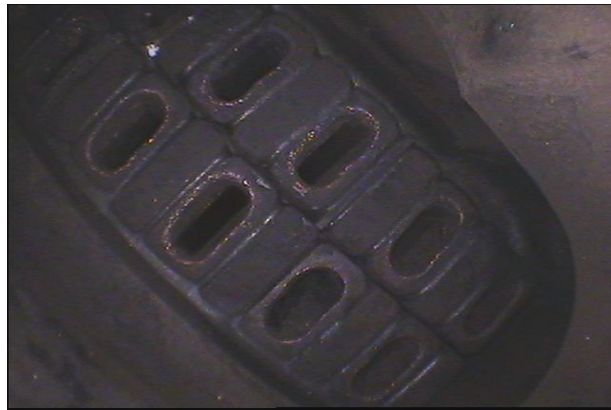
그림 4-14 월성 3호기 발전기 고정자 Clip-To-Strand 상태

그러나 최근 고장사레나 EPRI LCM 통계자료를 볼 때 실제 많은 발전기의 Water Clip Brazing 유효 면적은 작업자의 Skill 및 품질관리 문제로 약 20~30%인 것으로 평가되고 있으며, 국내 제작사가 제작한 월성 3호기 발전기 상태를 볼 때 이와 같은 결과가 우려되고 있다. 그림 4-14는 계획예방정비 기간 Water Clip 내부를 내시경으로 점검한 것으로 Brazing 면이 고르지 않고 많은 Crevice가 존재하여 매우 좋은 부식 여건과 매우 낮은 Brazing 유효 면적이 추정되고 있다.

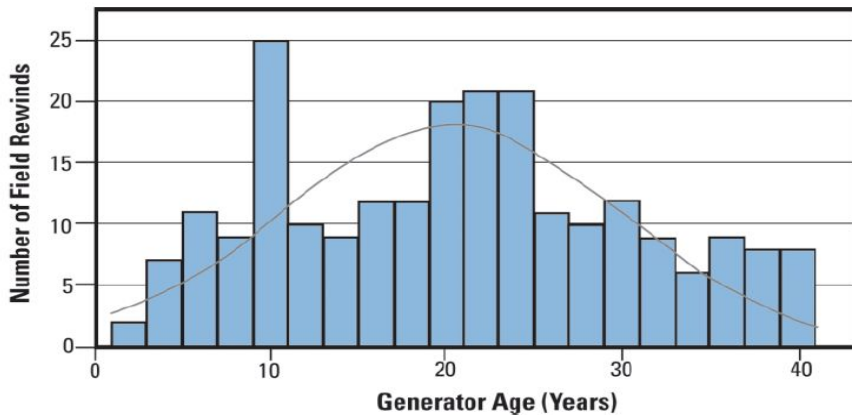
그림 4-15 중대형 발전기 회전자 재권선 현황

회전자 권선 절연은 여러 가지 복합적인 원인에 의해 열화가 진행되기 때문에 운전년수가 재권선을 결정하는데 주요 이유가 되지 않고 있다. 이와 같은 것은 그림 4-15에 나타난 재권선 분포 현황을 보면 알 수 있다. 발전기 제작사 재권선 수행 결과 및 EPRI 통계 수명 데이터로 볼 때 회전자 절연 수명은 약 20~25년으로 보는 것이 적절한 것으로 판단된다. 그러나 발전기 회전자는 고장이 발생되면 장기간의 정비기간이 소요되기 때문에 통계적인 수명 등을 고려하여 적절한 시기에 재권선을 수행하는 것이 신뢰성을 확보하는 최선의 방법이다. 더불어 제작사가 권고하는 감시 설비 설치 및 주기적인 시험을 통해 건전성을 확인하는 것도 중요하다.

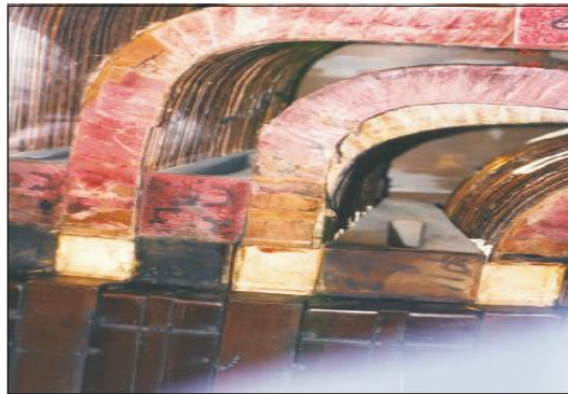
그림 5-6 회전자 권선 비틀림 현상

동 도체의 비틀림은 장기간 운전 후 발견되는데 주로 권선 단부에서 발생된다. 이러한 도체 비틀림은 다음과 같은 원인에 의해 발생되며 적절한 조치가 이루어지지 않을 경우 층간단락과 지락으로 이어질 수 있다.

- ① 연성을 가진 도체나 Annealing된 도체 사용
- ② 상부 권선과 지지환 절연물과의 마찰
- ③ 빈번한 권선 움직임(Cycling)
- ④ 권선 과열
- ⑤ 코일 조립 시 지나친 인장력 작용
