2016년 8월  
석사학위 논문

원자력발전소 제어봉 구동장치  
전원공급계통 신뢰도 증진에 관한 연구

A Study on Reliability Enhancement in Power Supply System of  
Control Element Drive Mechanism in NPPs

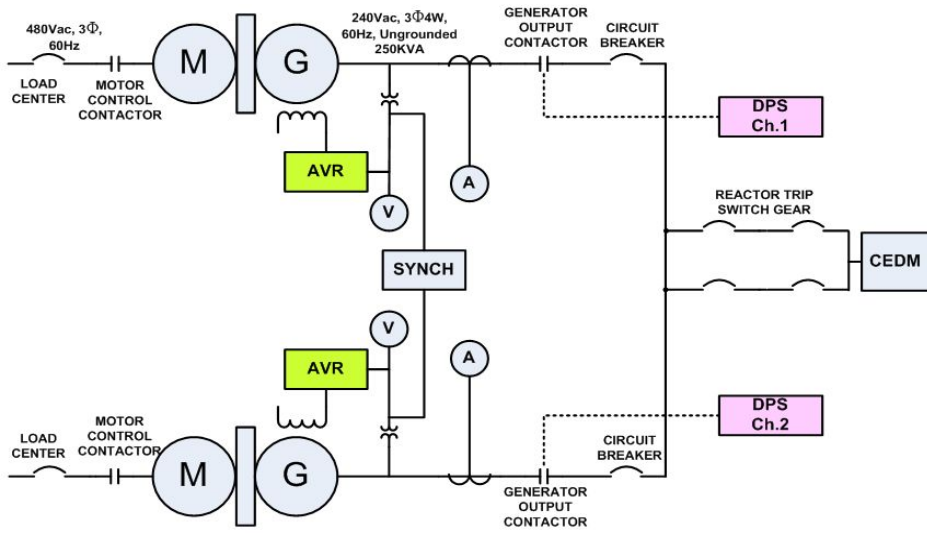
Figure 1. MG Set power supply system

MG Set 전원공급 계통의 구성은 Figure 1. 과 같으며 Figure 2. 는 한국표준형 원전의 MG Set과 제어반을 보여주고 있다.

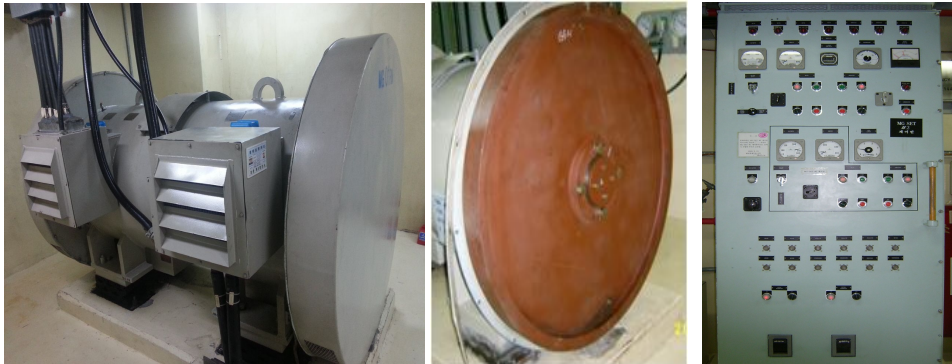
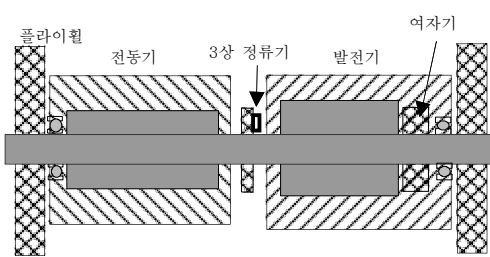
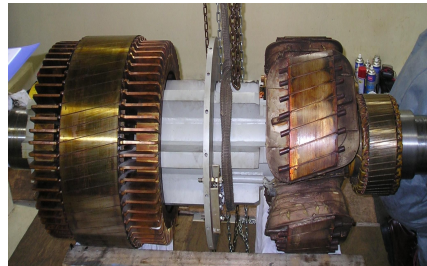
Figure 2. MG Set and Control panel

(a) MG Set

(b) Fly wheel

(c) Control panel

(d) Diagram

(e) Disassembled MG Set

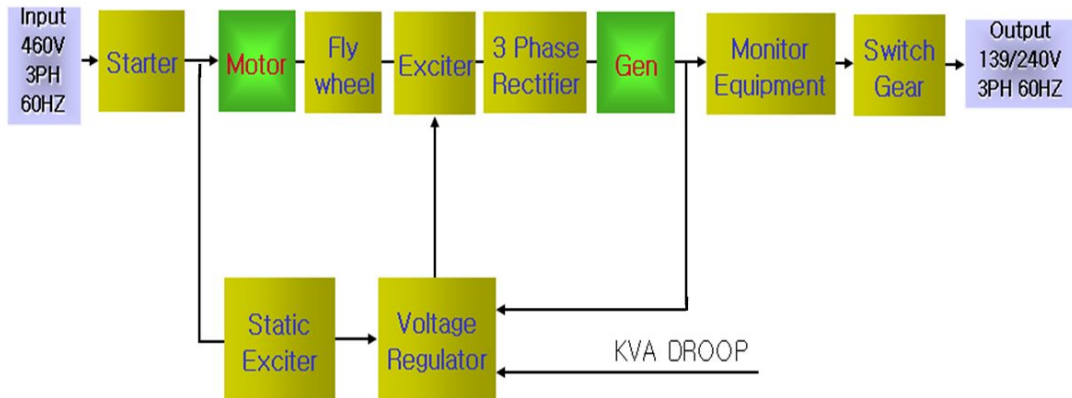
Figure 3. Block diagram of a MG Set power supply

Starter는 전동기에 입력전원을 제공하는 설비로서 과부하 및 저전압 보호기능이 있고, Time Delay Relay를 사용하여 순간적인 입력전원 상실시에도 전동기가 자동 재기동 되도록 기동회로를 유지한다.

전동기는 3상 교류농형 유도전동기로서 최대1% 미만의 슬립으로 다양한 부하변동에 서도 일정속도(1787~1800RPM)를 유지하도록 설계되었다. 정격출력 261kW, 회전수 1787RPM, 전압 460Vac, 주파수 60Hz, 정격전류 420A, 4극, 절연등급 B종, 권선저항 8.95mΩ 이다. 효율은 전부하시 92%, 1/2부하시 78%, Power Factor는 전부하시 0.87, 1/2 부하시 0.78이다.

Exciter는 무브러쉬형으로 발전기 내부에 내장되어 발전기에 여자전류를 공급하며 Static Exciter와 3상 정류기 사이에 설치되어 있다. 정격전압 110V, 전류 26.3A, 주파수 120Hz, 3상 8극, 권선저항 0.1345Ω, 계자저항 9.0Ω이다. 보통 여자기 출력은 컬렉터 링과 브러쉬를 통해 발전기로 유입되나 MG Set은 같은 축에 기기들이 위치하기 때문에 컬렉터 링 및 브러쉬가 필요없다.

Exciter 출력은 회전자 밸런스 링에 위치한 3상 Bridge Rectifier에 접속되어 있고, 6개의 다이오드로 구성된 3상 Bridge Rectifier DC 출력은 발전기 회전자에 공급된다.

발전기는 3상 교류 동기발전기로서 정격출력 200kW, 역률 0.8, 전압 240/139 Vac, 주파수 60Hz, 정격전류 601A, 4극, 절연등급 F종, 3상 4선, 권선저항 5.15mΩ, 중성선 접지방식으로 3상 및 중성선의 접지검출이 가능하다.

Static Exciter는 전동기 기동 90초 후 Main Exciter에 여자전원을 공급하며 전원상 실시 Self Exciting 기능이 있다. 발전기의 출력전압이 형성되어 정격전압까지 상승하면 Exciter로의 전원공급을 중단하고 AVR에 의해 공급된다.

Auto Voltage Regulator는 MG Set 출력전압을 감시하면서 여자전류를 공급 및 제어하여 발전기 출력전압이 일정하게 유지되게 하며 발전기 출력이 정격부하에서 무부하 또는 무부하에서 정격부하까지 급변동시에도 정격전압의 2%를 넘지 않도록 한다.

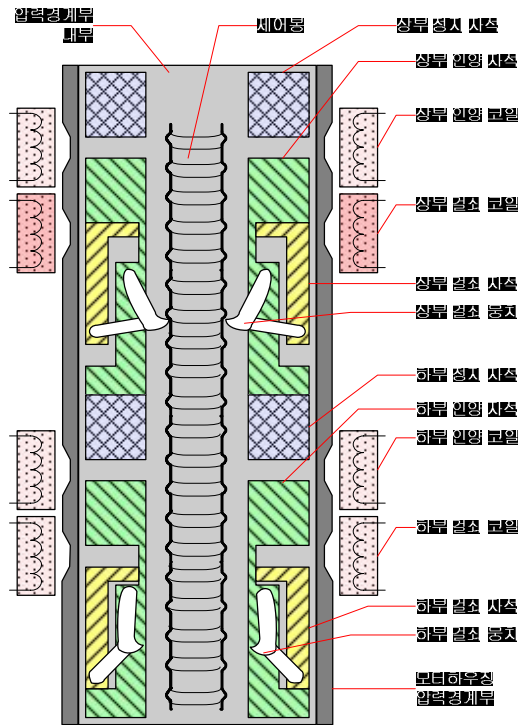
Figure 4. Control element drive mechanism

CEDM은 원자로용기 헤드 상부에 CEA마다 한 개씩 설치되어 있는데 CEA 연장축을 통해서 CEA를 삽입, 인출할 수 있도록 Figure 4. 와 같이 4개의 코일(Upper Lift/Upper Gripper/Lower Lift/Lower Gripper)로 구성되어 있고 Upper Gripper Coil과 Lower Gripper Coil에 의해서 작동되는 Upper Latch와 Lower Latch가 120°간격으로 배분되어 있다. 이는 CEA 연장축(Extension Shaft)이 편중되지 않고 Miss Stepping 없이 CEA를 구동시키기 위한 것이다.

CEDM은 한 스텝에 3/4inch씩 총 200스텝(150inch)을 동작시킬 수 있으며 운전조건에 따라 CEA가 고속(30inch/분) 및 저속(3inch/분)으로 동작된다. CEA는 CEDMCS 캐비닛에 있는 SCR 전원 스위치의 DC 전류를 CEDM 코일에 순서대로 여자 시킴으로써 구동되고, CEDM 상부 그리퍼에 의해서 CEA의 정지가 가능하다.

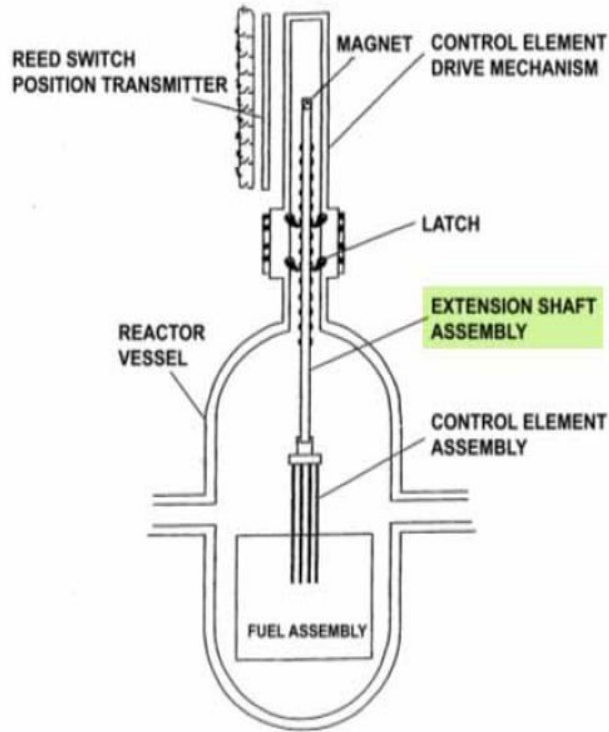
Figure 5. Extension shaft assembly and RSPT

CEA 연장축(Extension Shaft)은 Figure 5. 와 같이 CEDM와 CEA을 연결하는 축으로, 연장축 상부에는 CEA 위치를 검출하기 위한 Reed Switch를 작동시키는 영구자석이 설치되어 있다. 제어봉 위치에 비례하는 출력전압을 발생시키는 리드스위치 집합체(RSPT : Reed Switch Position Transmitter)가 제어봉마다 2개씩 설치되어 제어봉연산기(CEAC : Control Element Assembly Calculator)에 CEA 위치신호를 제공한다.

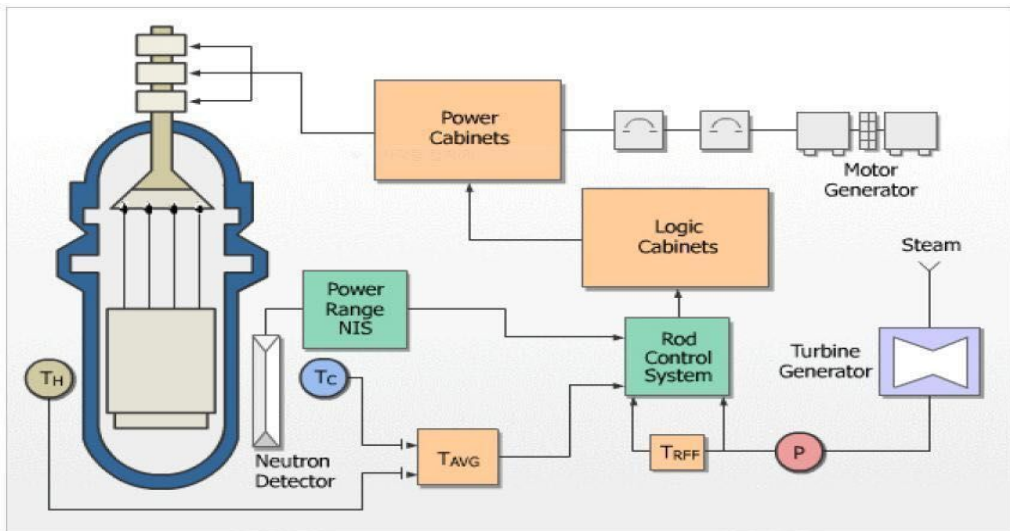
Figure 6. The principle of automatic control of the CEA

CEDMCS는 CEA를 움직이는 CEDM을 제어하여 노심의 중성자속 준위와 분포를 제어하며, 원자로 제어계통(RRS : Reactor Regulating System)에서 제공되는 제어봉 동작요구신호(구동방향 및 속도)에 의해 자동으로, 또는 주제어실(MCR : Main Control Room) 운전원 모듈에서의 조작에 의해 수동으로 CEDM을 제어한다. Figure 6. 은 CEA가 자동으로 제어되는 원리를 나타낸 것이다.

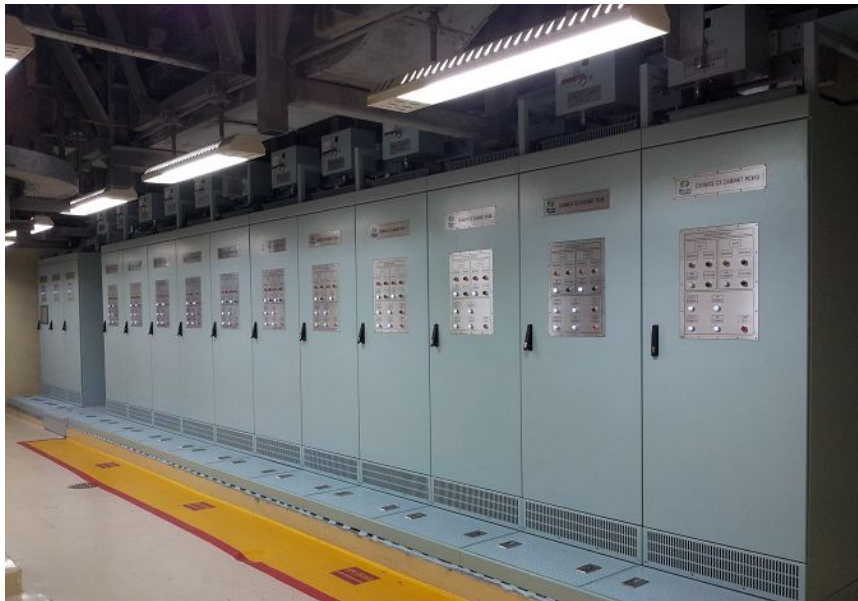
Figure 7. CEDMCS digital control panel

한국표준형 원전에서는 설비 신뢰도 향상을 위해 최근 CEDMCS를 디지털 기반 2중화 제어설비로 교체하였다. Figure 7. 은 교체 설치된 CEDMCS 제어반을 보여주고 있다.

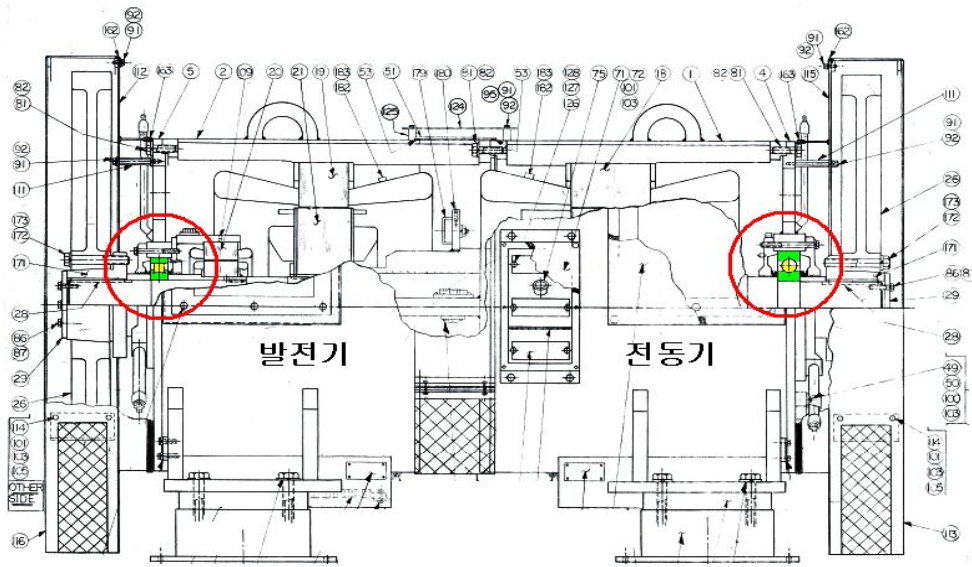
Figure 8. MG Set bearing position

한국표준형 원전에 설치된 MG Set의 주요사양은 Table 1. 과 같고 Figure 8. 은 MG Set 베어링 설치위치이다.[5]

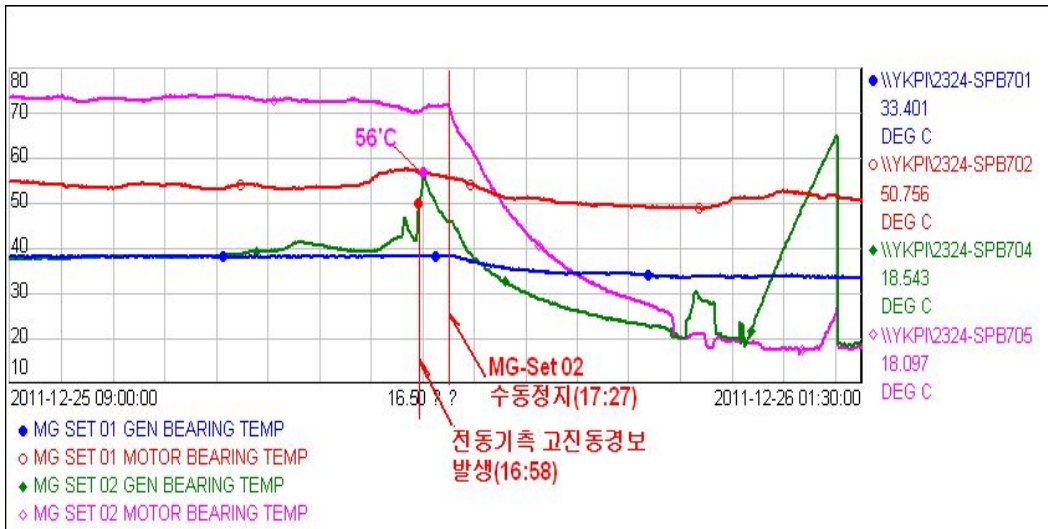
Figure 9. MG Set 02RN bearing temperature transition(Max. 56℃)

최근에는 E호기 02RN 베어링 고온경보 및 발전기측 베어링 온도가 25분동안 최대 132.7℃까지 상승한 후 정상온도인 38℃로 회복하여 그리스 주유주기를 분기당 28g에서 매월 8.4g으로 변경 운영했다. 그 후 Figure 9. 와 같이 02RN 발전기측 베어링 온도가 36℃에서 56℃로 상승, 고온/고진동 경보, 불규칙한 이음과 그리스 배유구에서 탄화유 배출을 확인하여 01RN으로 부하 전담 조치 후 수동으로 정지했다.

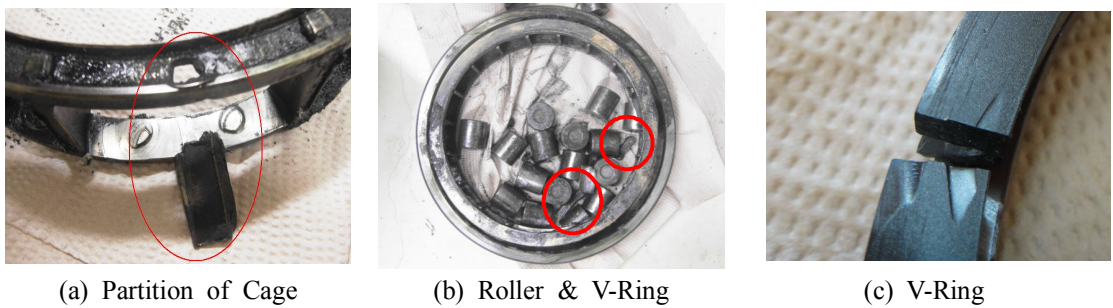
Figure 10. Generator bearing cage damage

MG Set 02RN 분해점검 결과, Figure 10. 과 같이 발전기측 베어링 Roller의 간격을 유지하기 위한 목적인 황동재질 Cage의 칸막이 1개소가 이탈되어 베어링 내부에서 발견되었고, 그리스 밀봉을 위해 축에 설치되는 고무 재질 V-Ring 조각이 발견되었다. 파손된 케이지 및 V-Ring의 유입에 따른 과급 손상으로 베어링 룬과 Roller들의 마모 및 손상은 심한 편이었다.

축의 Spacer Bushing과 Outer CAP/Seal Ring의 접촉은 케이시 칸막이 파손에 따른 전동체(Roller)의 Pitch 변화로 베어링의 내부간극이 증가되어 발생한 것으로 판단되며, 손상 당시 베어링 외륜 측 온도계에 감지된 최대온도는 56℃ 수준으로 그리스의 탄화는 베어링이 아닌, 마찰부 발열로 인해 발생하였을 것으로 추정된다.

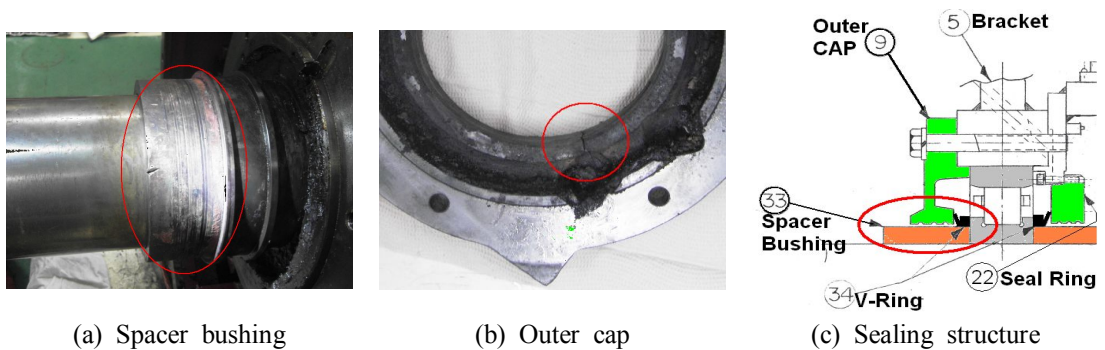
Figure 11. Outer cap/sealing ring and shaft spacer contact overheating

또한, Figure 11. 과 같이 Outer CAP/Seal Ring과 축 Spacer 접촉과열을 확인했다. 발전기 측 Outer CAP(I/N:9) 및 Inner CAP의 Seal Ring(I/N:22)과 축의 Spacer Bushing (I/N:33)이 운전 중 접촉되어 상호 마찰 손상되었고, 발생한 과열로 인해 주물 재질인 Outer CAP에 균열이 확인되었다.

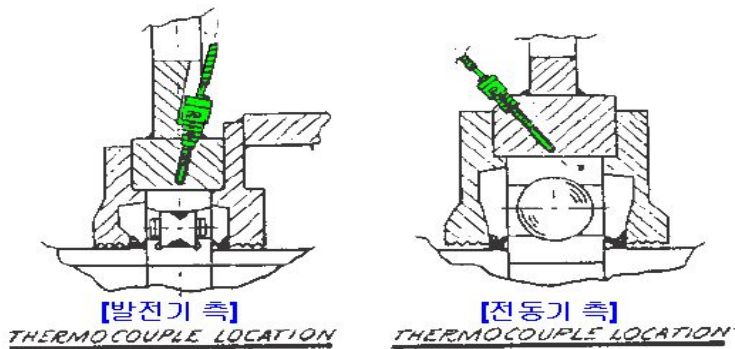
Figure 12. Bearing thermometer install position

MG Set 베어링 온도감지기는 베어링 브라켓(하우징) 내로 삽입되어 외륜 측에 근접 설치되며 실제 베어링 외륜 온도의 민감한 감시가 가능한 구조이다. 또한 발전기 측 베어링 온도 상승시의 기록 상 감지온도 편차 확인을 위해 감지기 인출 후 베어링 외륜 표면의 온도를 직접 실측한 적이 있고, 현장 실측 온도와 감지기에서 전송되는 온도 간에 편차는 없었다. Figure 12. 는 온도감지기 위치를 보여주고 있다.

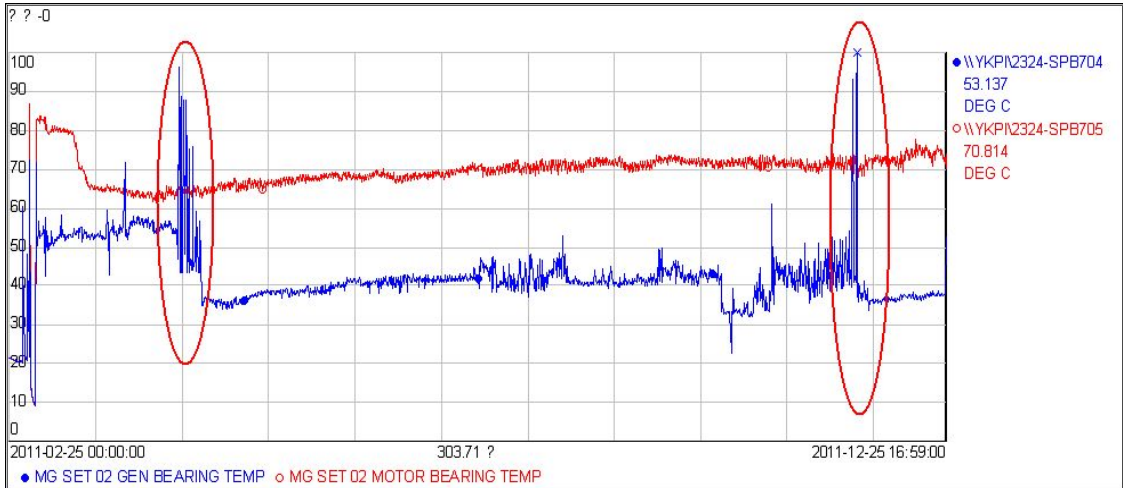
Figure 13. MG Set 02RN Bearing Temperature Transition

Figure 13. 은 손상 발생 전 MG Set 02RN 베어링의 온도변화 기록이다. 초기기동 이후 발전기 측 베어링은 약 70℃까지 상승 후 50~60℃ 내외를 유지하였고, 1개월 후에는 약 8일간 45~95℃사이의 큰 온도등락을 반복하였으며, 4개월 이후에는 38~55℃사이의 온도등락을 나타냈다.

이후 안정되는 듯 보였으나 7개월 후 부터 소폭의 변동이 재현되었고 불안정한 온도 추이를 보이다가 8개월 후 약 92℃, 11월 26일 110℃이상 상승 후 감소하여 약 38℃ 내외를 유지하였다. 과열고장은 이후 약 1개월 지나서인 초기기동 9개월 후 특별한 사전 징후 없이 발생하였다. 온도 기록 상으로 볼 때 기동 8개월 이후 발전기 측 베어링에 상당수준의 열화가 진행되었을 것으로 추정되는 부분이다.

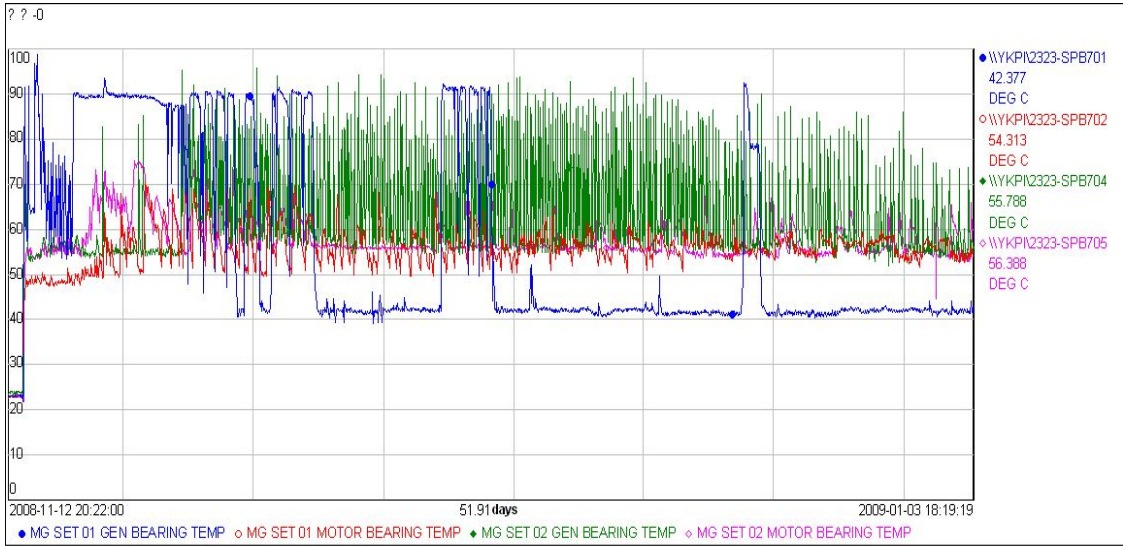
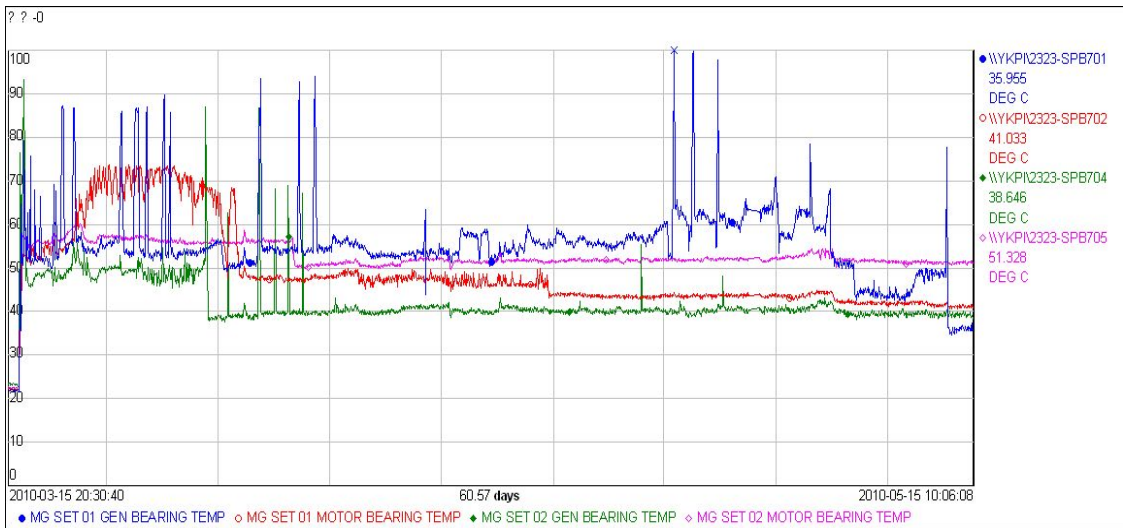
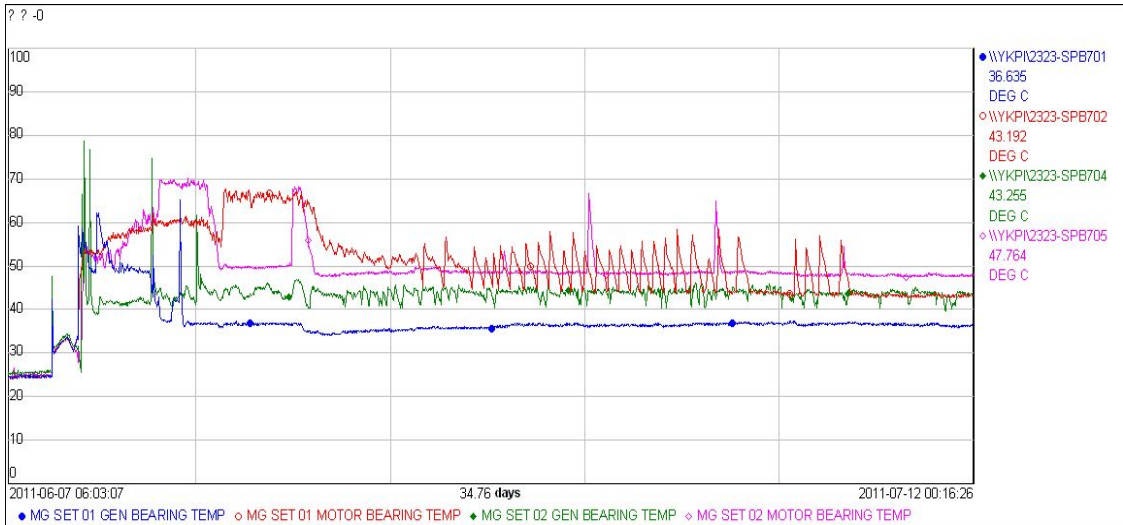
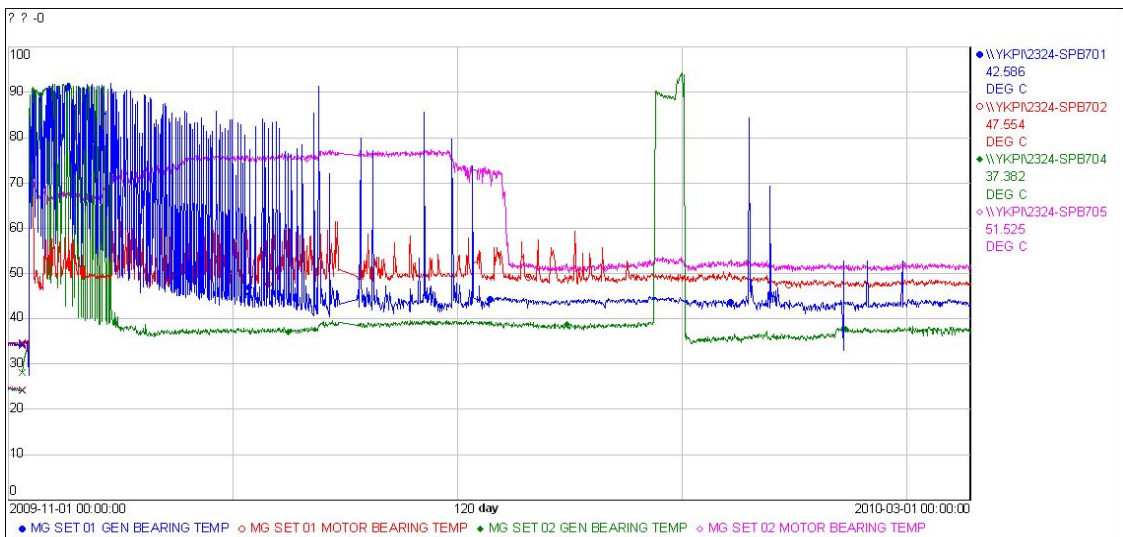
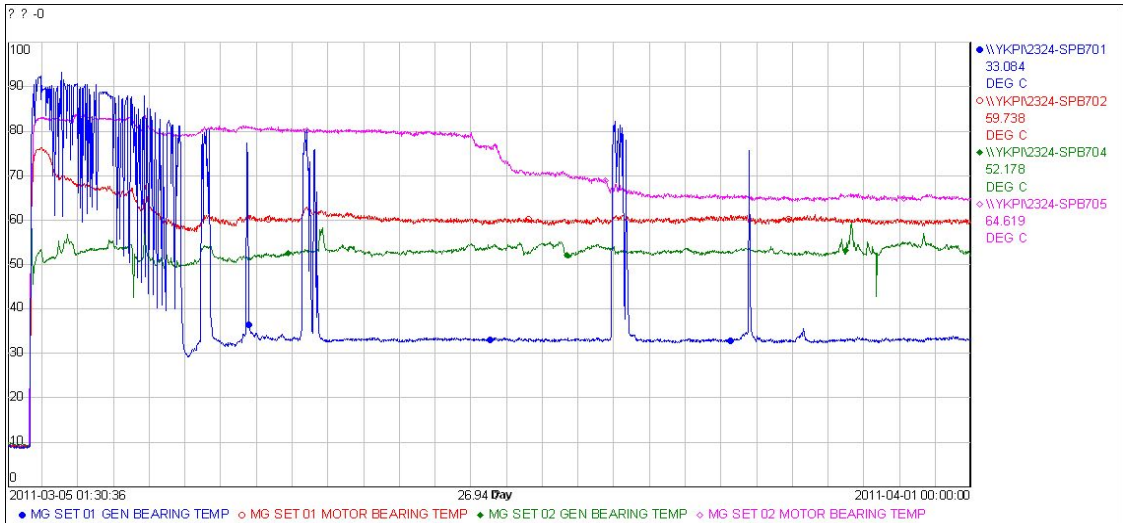
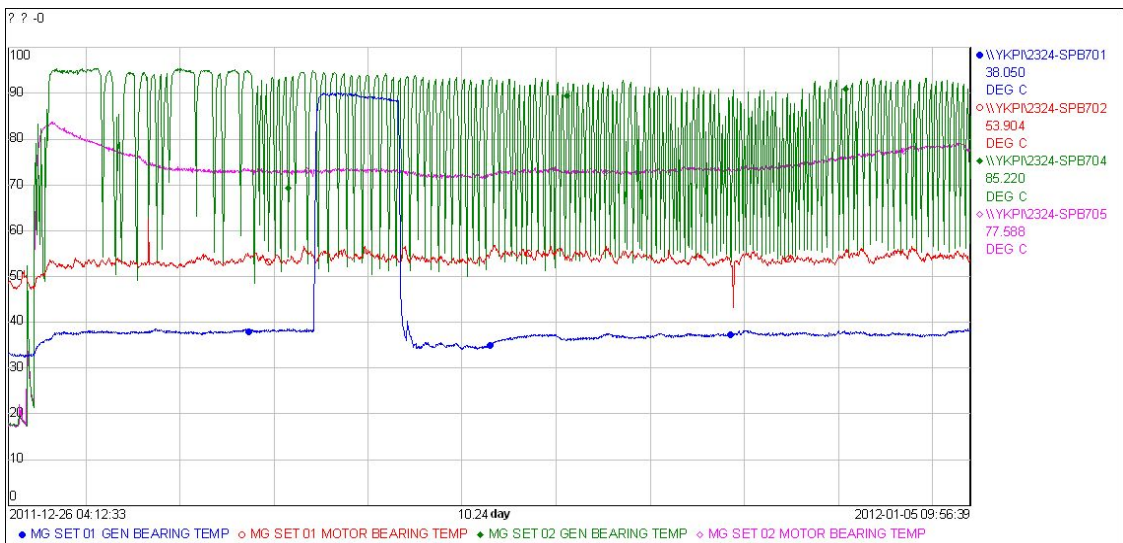
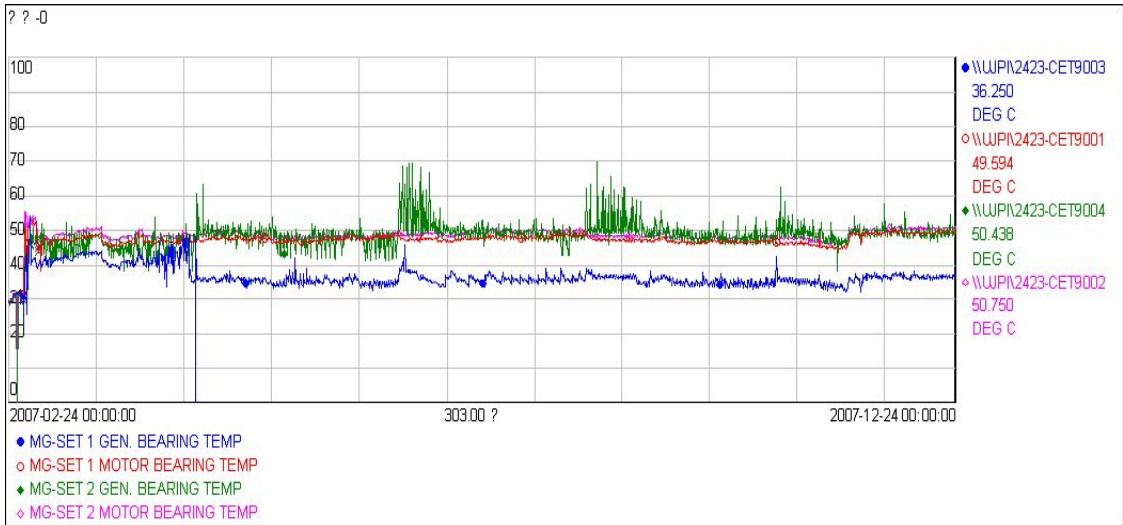
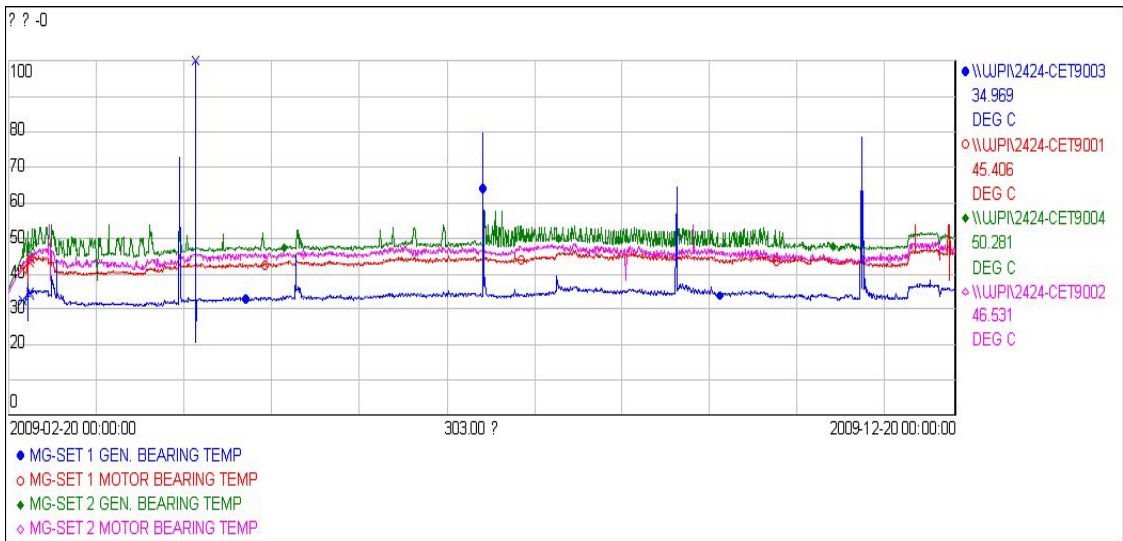
국내원전에 적용된 동일모델 MG Set의 추이분석을 위해 Figure 14~21. 과 같이 D&E호기 및 C&F호기 과거 온도경향을 확인했다.

확인결과 D&E호기 MG Set은 과거부터 신폼베어링 교체 이후 기동 초기부터 발전기 측 베어링 온도가 큰 변동폭을 나타내는 경우가 많았고, 운전중 불안정한 온도추이를 나타내는 경향이 있었다. 동일 모델이 설치된 C&F호기 MG Set에서도 정도는 크지 않으나 유사한 불안정 현상이 나타났다.

신폼베어링 및 신규그리스가 적용된 초기부터 나타나고, 국산화 이전 MG Set에서 반복적으로 나타나는 점 등을 고려할 때, 단순한 베어링 손상이나 그리스 오염, 윤활부족 등의 문제로 보기 어려운 면이 있다. 또한 E호기 MG Set 02RN의 전동기 측 베어링은 70~80℃ 내외로 변동하여 타 호기 MG Set 대비 상대적으로 온도가 높고 불안정한 경향을 보이는 경우가 많았다.

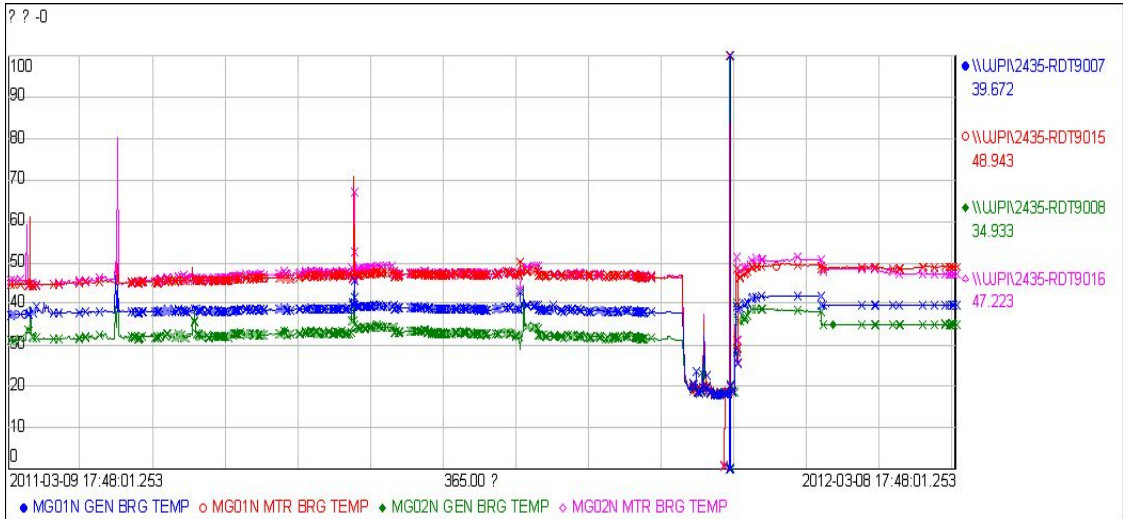
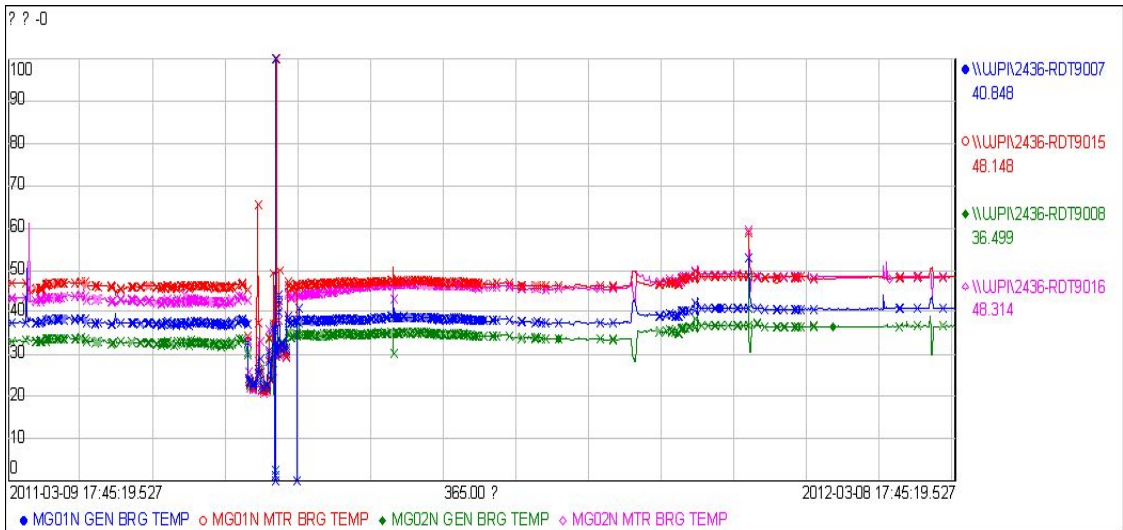
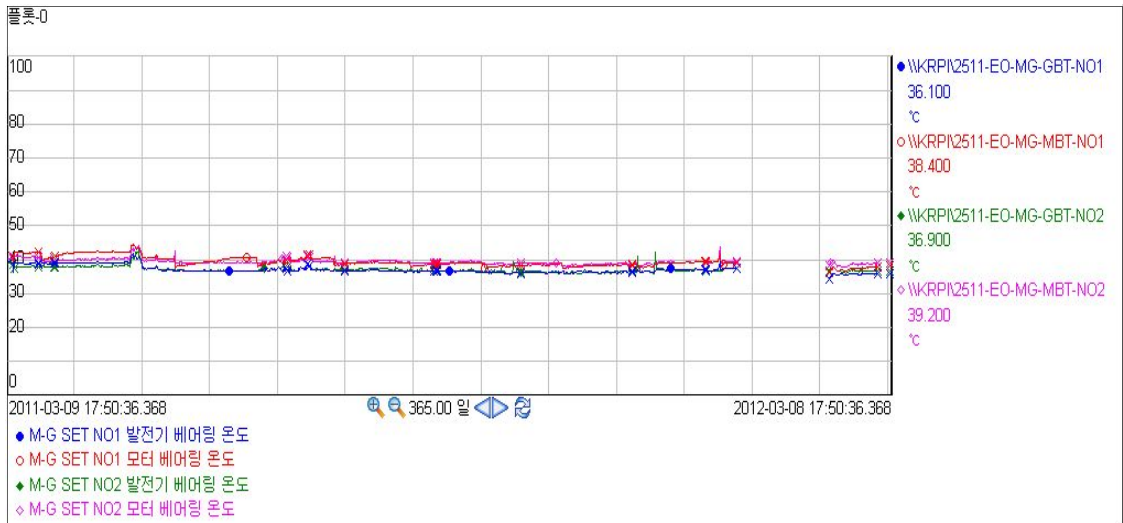
베어링 크기 및 사양에 차이가 있는 국산화 MG Set은 그리스 주입시의 일시적인 온도 상승 외에는 Figure 22~24. 와 같이 불안정한 온도등락이 거의 나타나지 않는 것으로 나타났다.

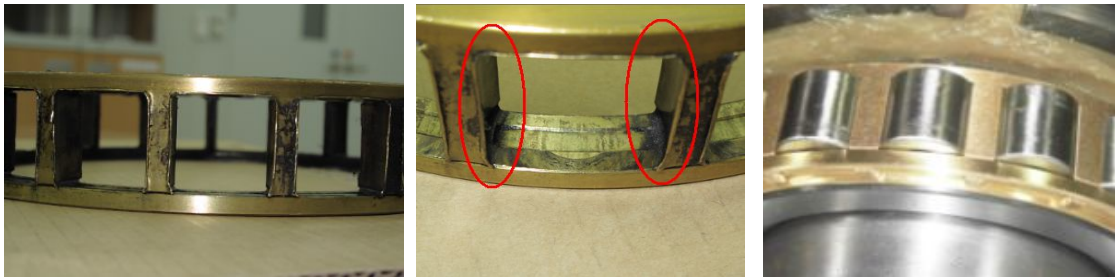
손상된 베어링의 운전궤적 및 구름면 표면을 분석하였다. 케이지 점검결과 Figure 25. 과 같이 정상적인 케이지 칸막이 Roller 접촉부 양쪽 모두에 1mm 이상의 과도한 마모가 확인되었고, 과도 압력의 영향으로 추정되는 살밀림이 양쪽면 모두 발생했다. 신품과 비교할 때 마모로 인해 칸막이 폭이 상당 수준 감소하였음을 알 수 있다.

(a) Partition abrasion

(b) Extended material

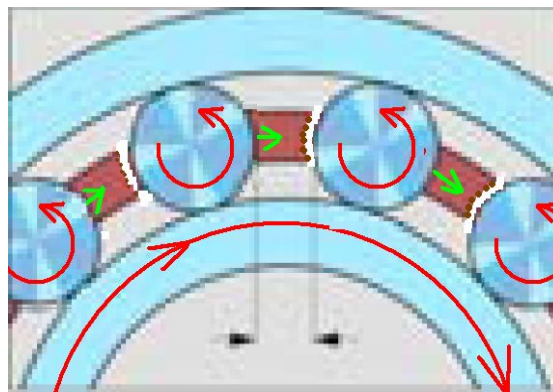
Figure 26. Cage spin and contact

구름베어링의 케이지는 Figure 26. 과 같이 Roller의 간격을 유지하기 위한 목적으로 설치된다. 발전기 측 베어링인 N230E는 총 19개의 Roller를 갖고, 케이지는 Roller들의 구름으로 인해 밀려 축 1회전 당 0.429바퀴 회전하게 된다. Roller들은 운전 중 내·외륜에 접촉하여 구르게 되며, 자리를 잡은 후에는 케이지의 한쪽에 접촉하고 분산하여 케이지를 밀게 되므로 정상적인 경우 케이지에 과도한 부하나 발열을 수반하지 않는다 [6].

케이지의 모든 칸막이 양쪽에 과다 마모가 수반되었다는 것은 Roller들이 각자 지속적으로 위치를 바꾸며 19개 전체 Roller 중 일부만 케이지에 접촉하거나, 다른 방향으로 접촉하여 과다한 힘 및 마찰이 작용하였음을 알 수 있다.

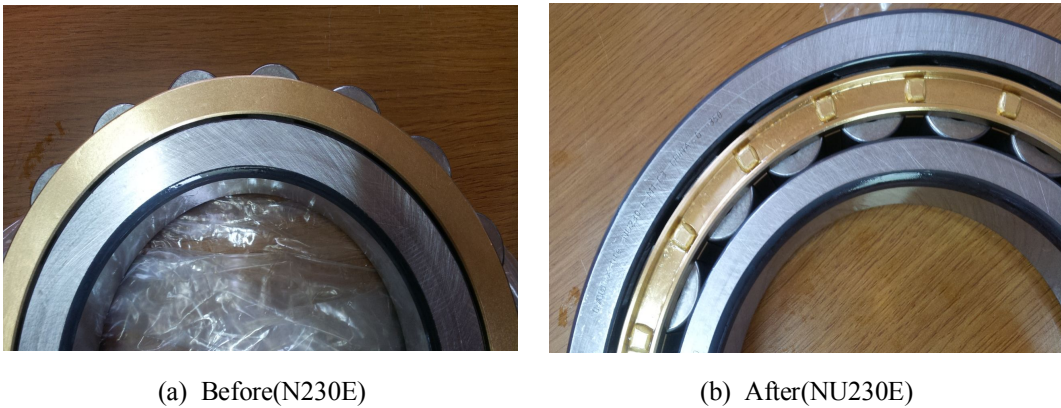
Figure 27. Change to NU type

발전기축 베어링을 Figure 27. 과 같이 기존의 N Type(N230E-C3)에서 NU Type(NU230E-C3)으로 변경했다. N Type과 NU Type은 부하지지능력은 동일하나 단지 전동체(Roller)의 축방향 고정위치에 차이가 있으며 한계속도에 미미한 차이가 있다. N Type은 Roller를 내륜에, NU Type은 외륜에 고정하는 형식이다.[7]

한국표준형 원전 MG Set 발전기축 베어링 과열손상에 따른 기기정지등 시운전 이후 지속되고 있는 베어링 온도 불안정 요인을 근본적으로 해결하기 위해 베어링을 N Type에서 NU Type으로 변경했다. 그리고 V-Ring을 제거하고 전동기와 발전기 Inner/Outer Cap에 Felt Ring을 설치했다. 그 결과 베어링 온도가 71℃에서 41℃로 개선되었고, 진동 주파수도 안정되었다.

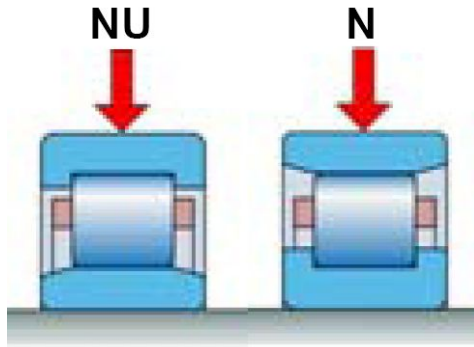
Figure 28. N & NU type

Figure 28. 과 같이 축방향 변위(외력 또는 열팽창 등)나 진동이 발생하는 경우 NU Type은 내륜만 움직이므로 움직임이 자유로운 반면, N Type은 내륜과 함께 상당무게를 갖는 전체 Roller들의 변위를 수반하므로 마찰 등 NU Type에 비하여 불리한 면이 있다. 또한, Figure 29. 와 같이 N Type은 과다 간극으로 Roller의 미끄러짐(Skidding) 가능성이 있는 경우 내륜과 Roller의 축방향 마찰이 발생하면, Roller 전체가 내륜을 따라 회전할 가능성이 NU Type에 비해 상대적으로 커서, 유사상황에서의 발열 가능성이 NU Type에 비하여 높다.

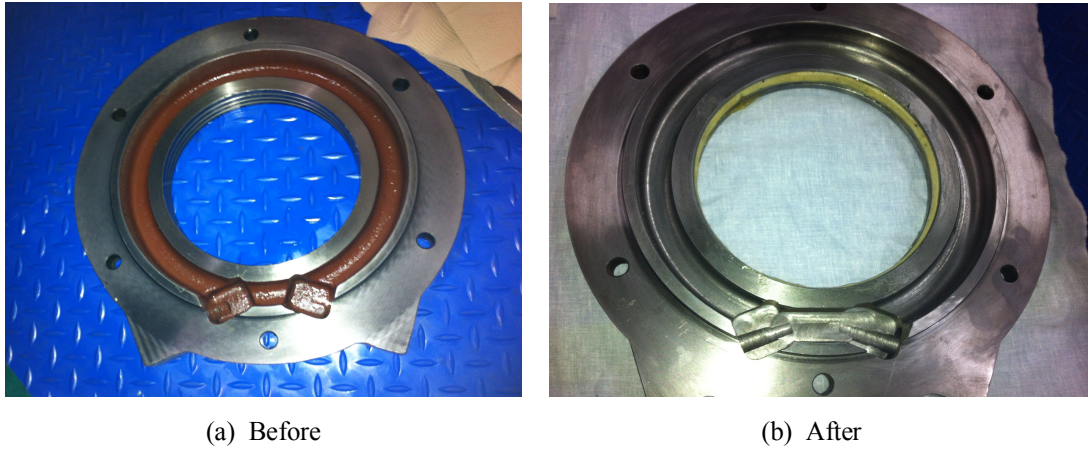
Figure 30. The installation of a felt ring(Outer cap)

다음으로, V-Ring을 제거하고 Figure 30. 과 같이 전동기/발전기측 Inner/Outer Cap 에 Felt를 삽입했다.

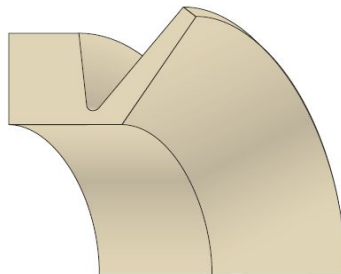
Figure 31. V-Ring

V-Ring은 Figure 31. 과 같은 형태로 Grease 누출방지 및 이물질 유입방지의 기능을 가지며 보통 2차 Seal로 1차 Seal 외측 및 베어링 Bracket 또는 베어링 Cap의 바깥에 설치된다. 그러나 MG Set는 Figure 32. 과 같이 베어링과 Inner/Outer Cap 사이에서 양쪽이 접촉되는 1차 Seal로 V-Ring을 사용하고 2차 Seal로는 Labyrinth Seal로 밀봉장치를 설계하였다[8].

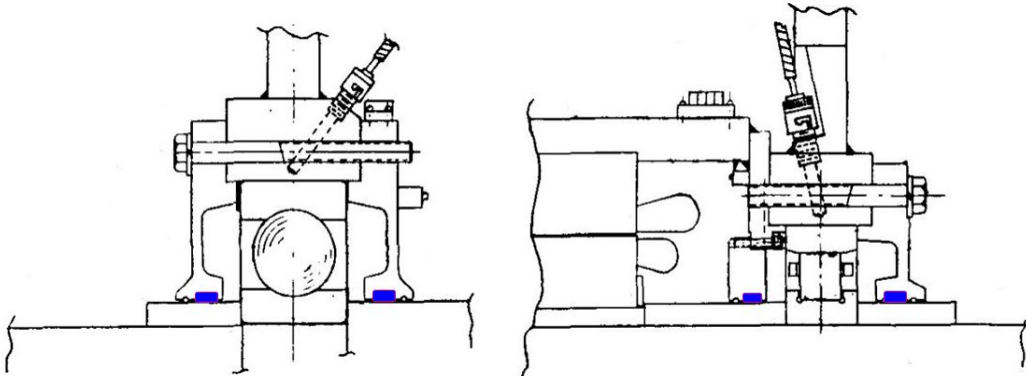
Figure 33. Groove processing for inner and outer felt sealing

1차 Seal로 사용되는 V-ring의 견전성 유지에 어려움이 예상되고 파손시 Roller에 유입되어 2차손상 유발 가능성을 배제하기 위해 Figure 33. 과 같이 V-Ring을 제거한 후 Inner/Outer Cap의 Labyrinth Seal 내경 Groove 3개중 안측 1개를 절삭 및 깊이 4.5mm로 가공하여 Felt를 삽입했다.

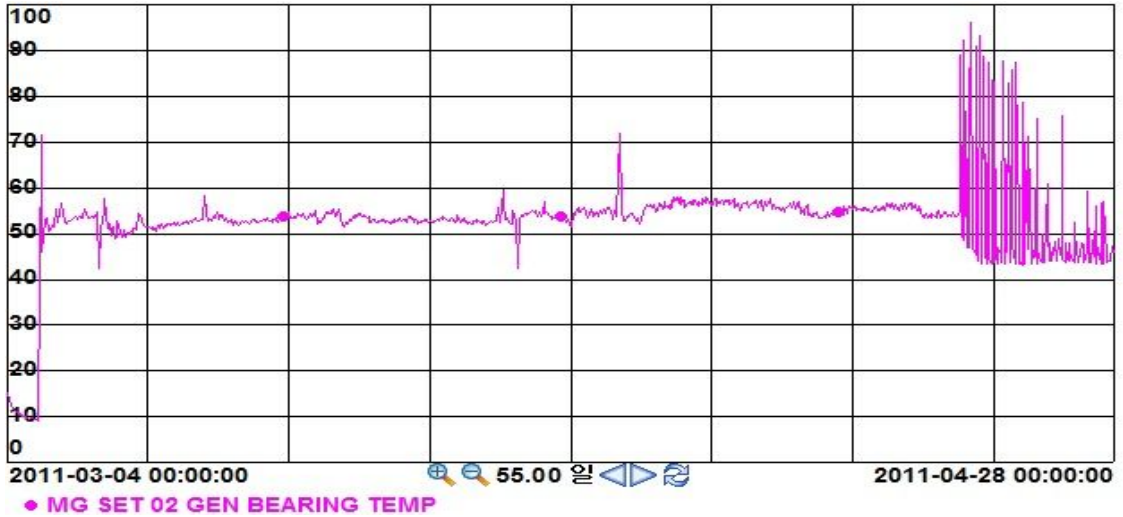
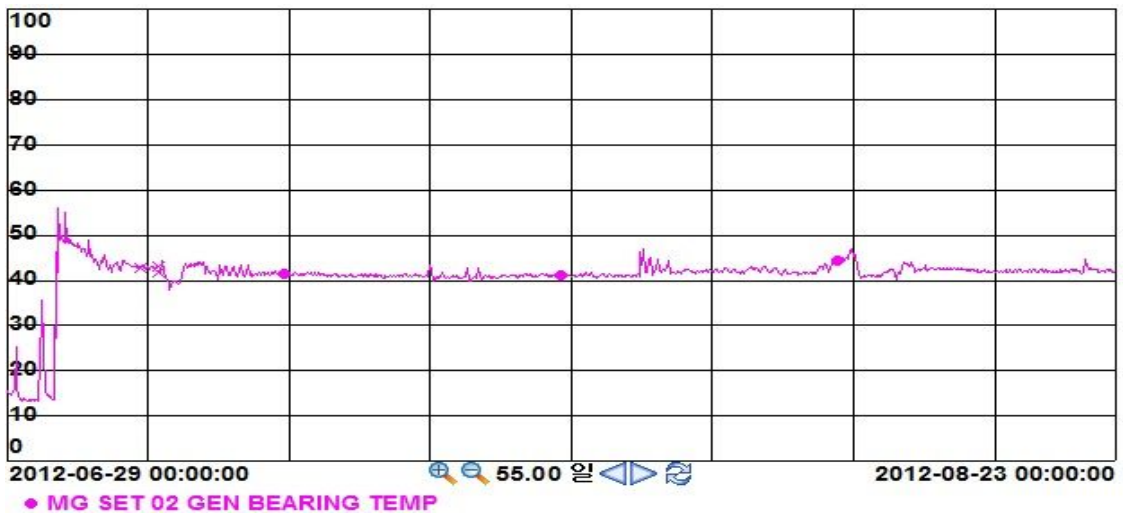
Figure 34. Generator side bearing temperature transition

MG Set 기동 후 확인결과 Figure 34. 와 같이 발전기측 베어링 온도의 개선을 확인하였다. 설비개선 전에는 발전기측 베어링 온도가 71℃까지 상승 후 43~71℃로 변동하다가 45일 후 다시 불안정한 온도추이를 보였으나, 설비개선 후에는 55℃까지 상승 후 40~45℃로 안정적 유지되는 것을 확인하였다.

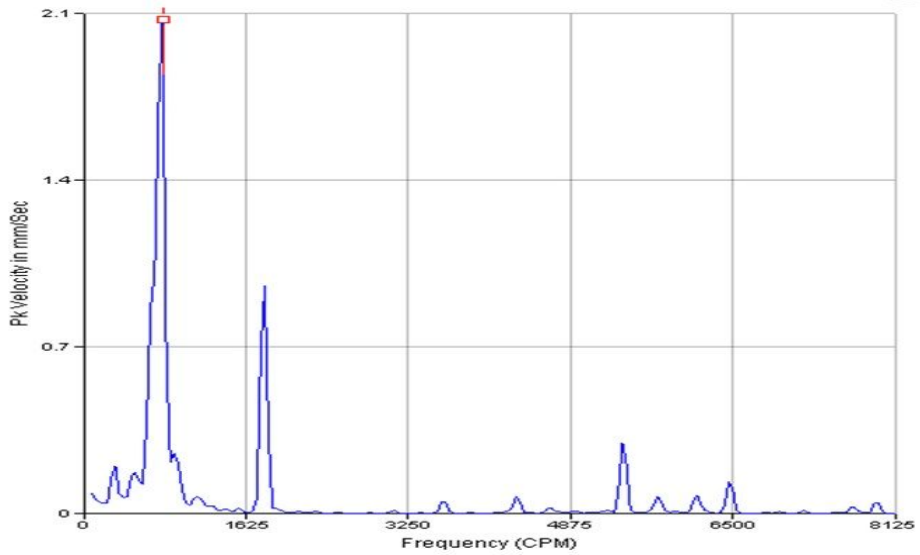
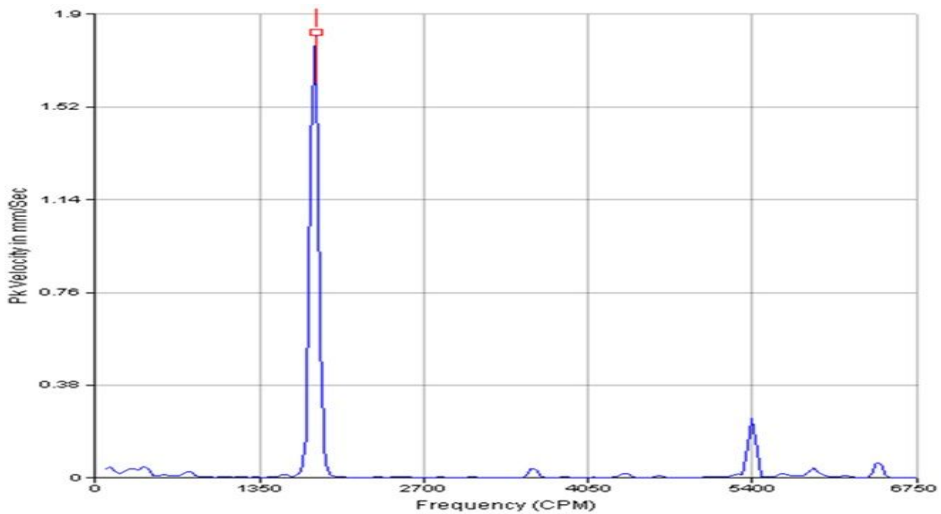
Figure 35. Vibration and frequency characteristic

또한, Figure 35. 와 같이 기계적인 진동 및 주파수 특성에서도 효과를 확인하였다.

개선 전 진동기 및 발전기 수직방향 진동은 1.5~2.7mm/sec(변위 : 20~65 $\mu$ m) 수준으로 높지는 않았으나 그리스 주입 등 운전환경 변화에 따라 변동이 발생했고, 787CPM(0.44X)에서 지속적인 결함주파수가 발생했다(속도기준 2.1mm/s).

개선 후의 진동은 1.0~1.8mm/sec (변위 : 6.1~10.5 $\mu$ m)로 매우 낮은 수준으로 안정적으로 유지되었고, 787CPM(0.44X)에서의 결함주파수 성분도 없어졌다.

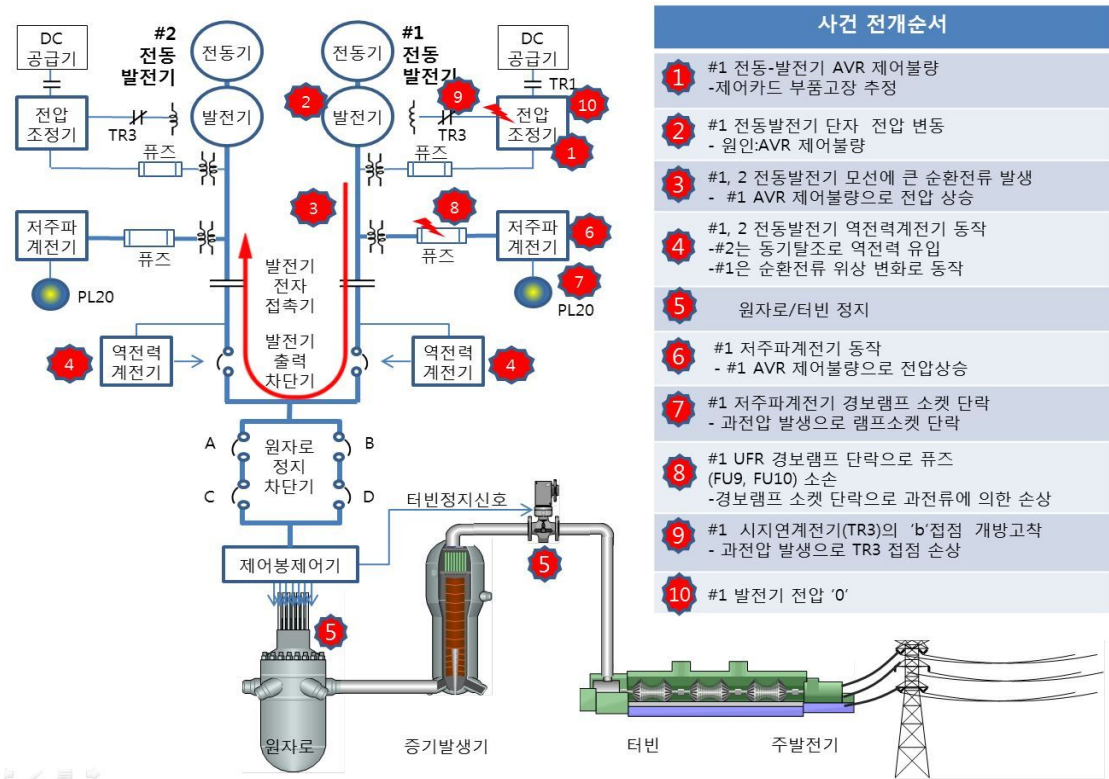
Figure 36. Sudden stop sequence

H호기에서 AVR 고장에 의한 발전정지 사례가 발생했다. 1대의 AVR 제어불량으로 단자전압이 변동되었고 2대의 MG Set 계통에 큰 순환전류 발생으로 각각의 역전력 계전기가 동작하여 2대 모두 정지되었다. Figure 36. 은 발전정지 순서도이다.

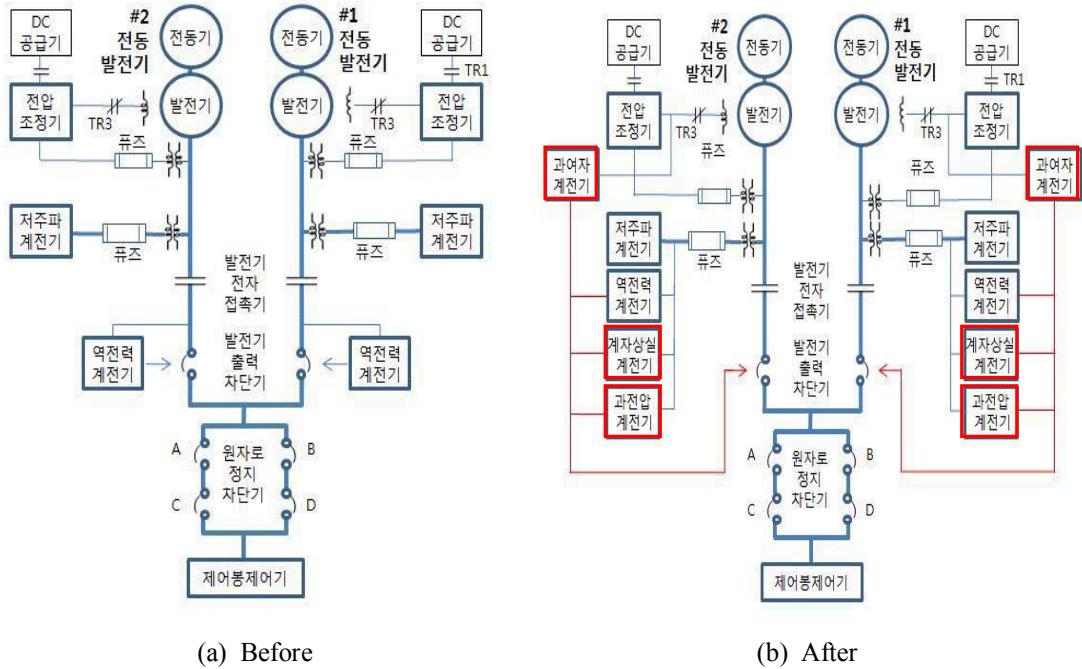
Figure 37. Improvement of protection and monitoring system

추가된 과여자/계자상실/과전압계전기 정지신호는 모두 전기적 요소로서 과도한 정지신호는 오동작에 의한 불시정지 가능성을 배제할 수 없으며 상대 MG Set의 오신호에도 고장파급 가능성이 있으므로 좀 더 많은 개선책이 필요했다. 그래서 추가된 3개의 정지신호를 경보신호로 변경하고 역전력계전기는 기계적 보호신호(고진동 OR 고온도)와 AND 조건으로 정지신호를 재설정했다. 이에따라 1대 고장 발생시에도 파급을 방지할 수 있게 되었다. 그리고, 실제 역전력이 발생하게 되면 순환전류에 의한 전동발전기의 진동 및 온도가 증가하게 되지만 일시적인 역전력 혹은 오동작이 전동발전기를 정지시킬 수 없게 개선했다[9].

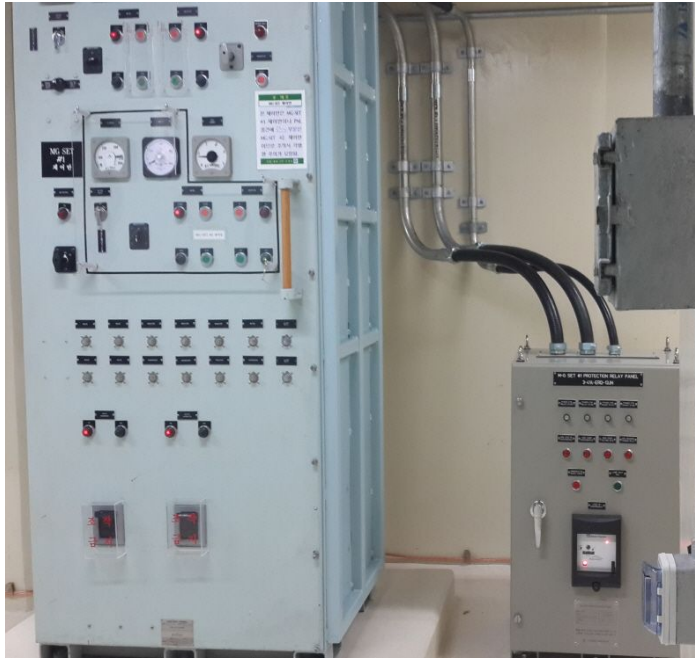
Figure 38. MG Set control panel and new protection panel

한국표준형 원전의 MG Set 보호 및 감시시스템을 Figure 37. 과 같이 신규원전 기준으로 개선했다. 기존의 저주파수/과부하/역전력 계전기에서 별도의 보호계전기반을 신설하여 과여자/과전압/계자상실 계전기를 추가 설치해서 총 6개로 보호신호를 확대했다. 역전력계전기는 보호계전기 신뢰성 증진을 위해 자동전압조절기 공급사의 보호계전기로 교체했다. Figure 38. 은 기존 MG Set 제어반과 신설 보호계전기반이다.

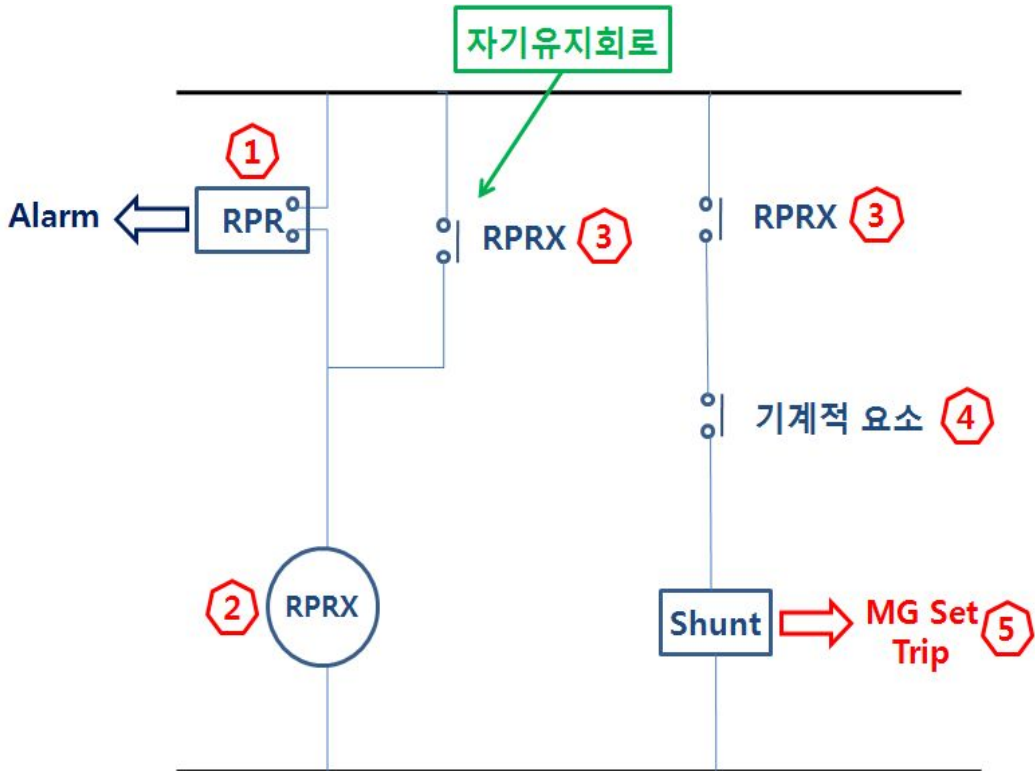
Figure 39. Possibility of unexpected stop at the wrong reverse power signal

첫번째 역전력 오신호 발생시 MG Set이 불시정지 될 수 있는 위험성이 존재했다. Figure 39. 와 같이 MG Set 정지회로에 역전력계전기 보조릴레이(RPRX)로 자기유지회로가 구성되어, 역전력 오신호 발생후 현장 보호계전기만 Reset 미수행 상태에서 기계적 보호신호(고진동 OR 고온도, 오신호 포함) 발생시 MG Set이 정지된다.

역전력 보호계전기가 오동작 또는 일시적인 동작(①) 후 복귀 되어도 역전력 보조릴레이가 동작(②)하고, 자기유지 회로가 구성되어 역전력 보조릴레이 접점의 동작상태가 유지(③)된다. 이때 기계적 보호신호(고진동 OR 고온도, 오신호 포함) 발생(④)시 MG Set이 불시 정지(⑤)된다.

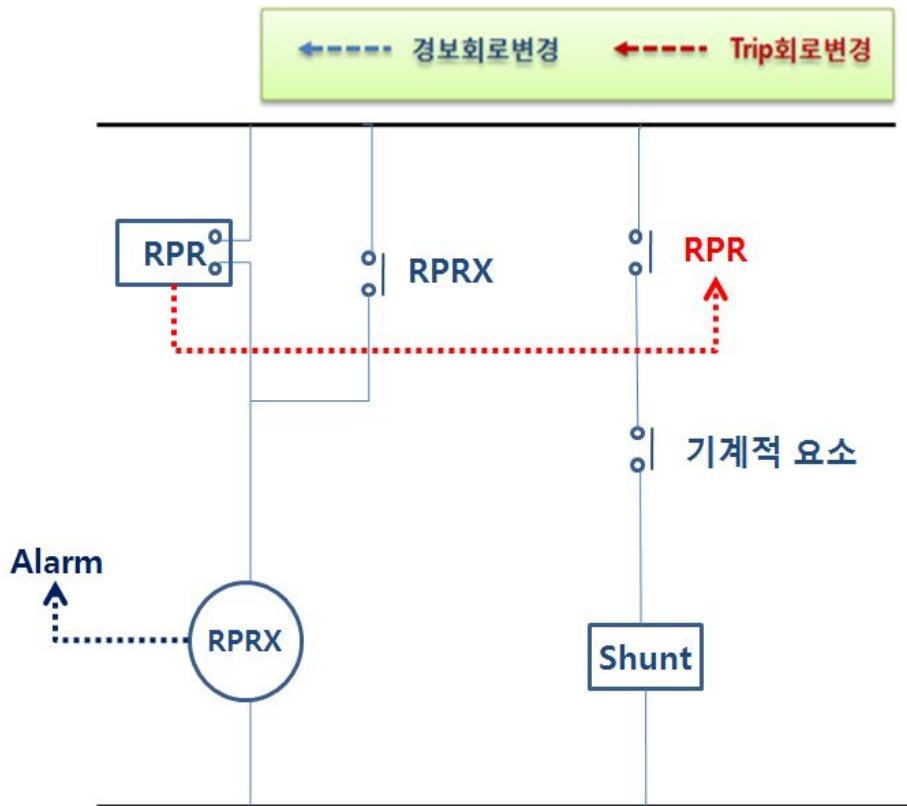
Figure 40. Improvement of the stop and alarm circuit

이 두가지의 중대한 문제점을 개선하기 위해 현장시공변경서 발행후 회로개선 작업에 착수했다. 먼저 역전력 오신호 발생시 MG Set 불시정지 위험성을 제거하기 위해 Figure 40. 과 같이 MG Set 정지회로의 접점을 역전력계전기 보조릴레이(RPRX)에서 역전력계전기(RPR)로 변경하여 실제 역전력계전기가 동작한 상황에서만 정지조건을 형성할 수 있도록 했다. 다음으로 MCR 경보신호 접점은 역전력계전기(RPR)에서 역전력계전기 보조릴레이(RPRX)로 변경하여 현장 보호계전기기반에서 Reset을 수행해야 MCR 경보가 소거될 수 있도록 함으로써 역전력계전기 동작시 MCR에서 인지할 수 있는 경로를 확보했다.
