2016년 8월  
석사학위 논문

원자력발전소 제어봉 구동장치  
전원공급계통 신뢰도 증진에 관한 연구

A Study on Reliability Enhancement in Power Supply System of  
Control Element Drive Mechanism in NPPs

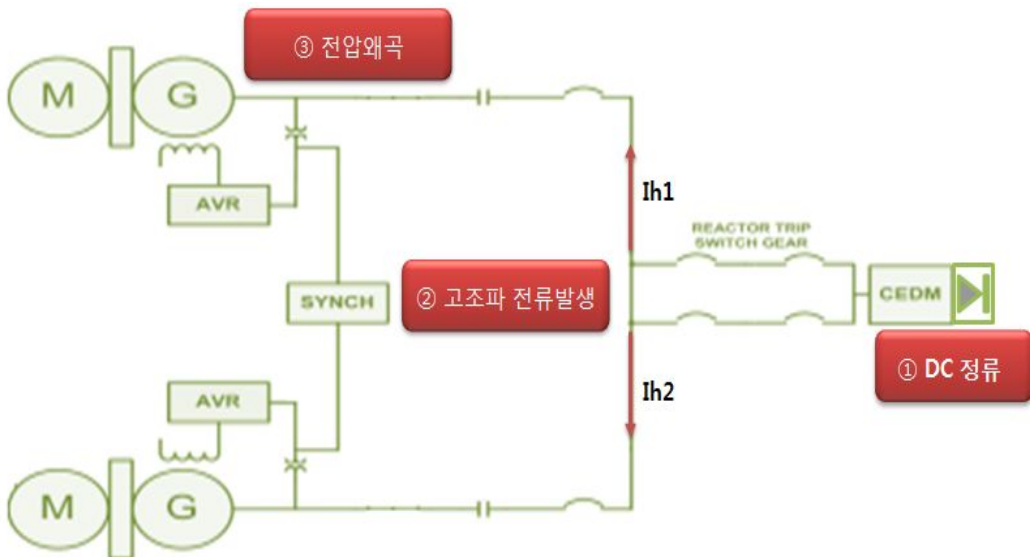
Figure 41. Generating mechanism of the harmonic voltage

고조파 전압발생 메커니즘은 Figure 41. 에 나타난 바와 같이 CEDMCS DC 정류회로 동작시에  $6N \pm 1$  차수의 고조파 전류( $I_h$ )가 발생되고(①),  $I_h$ 는 임피던스가 낮은 전원계통 즉, MG set 발전기측으로  $I_{h1}$ 과  $I_{h2}$ 로 분류되어 유입되며,  $I_{h1}$ 과  $I_{h2}$ 의 크기는 발전기 내부 임피던스에 따라 달라진다(②). 유입된 고조파 전류와 MG Set 발전기 계통 임피던스에 의해 고조파 전압이 생성되고, 이 고조파 전압과 발전기 단자에 유기된 기본파 전압이 합성되어 출력전압을 왜곡시킨다(③).

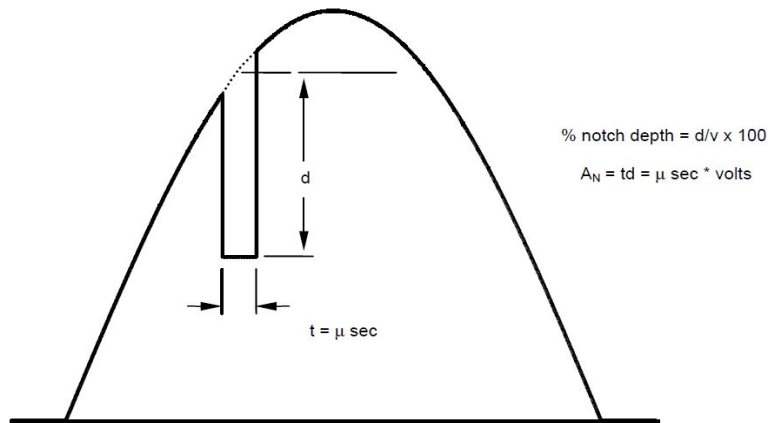
Figure 42. Definition of notch depth and notch area

또한 Figure 42. 와 같이 정류시 발생하는 순간적인 정류회로 단락에 의한 AC계통 전압저하 현상을 Notch라 한다.

저전압 계통에 권장되는 전압 THD는 10% 이내이며, Notch의 Depth와 지속시간은 각각 50%와 18,250 $\mu$ s 이내이다.

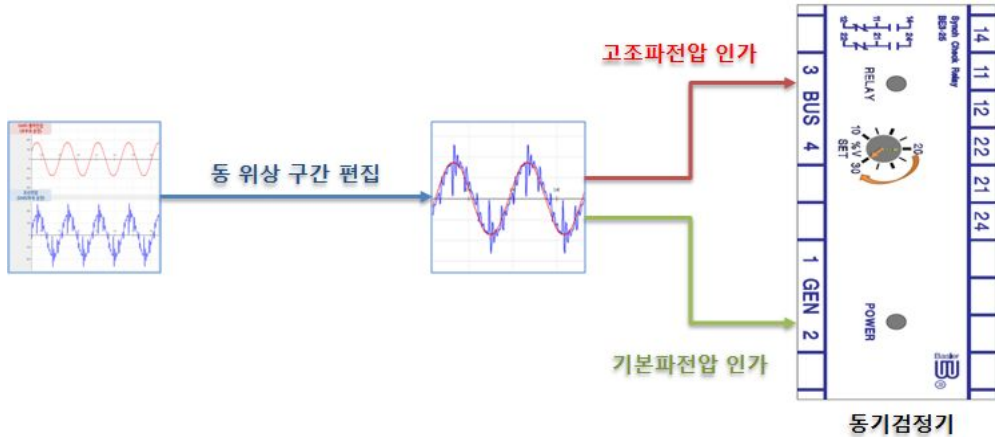
Figure 44. Diagram of synchronizer harmonic characteristic test

2대의 MG Set에 대한 전압, 주파수 및 위상등 동기투입 조건을 검출하여 동기투입을 가능하게 하는 동기검정기의 동작특성을 분석하기 위해서, Figure 44. 와 같이 동기투입 실패시 취득한 기본파 전압과 고조파 전압의 동 위상 구간 2 cycle 파형을 동기검정기 전압입력 양단에 지속인가 후 동기신호가 발생하는 시점까지 설정값을 변경하여 동작특성 시험을 수행하였다.

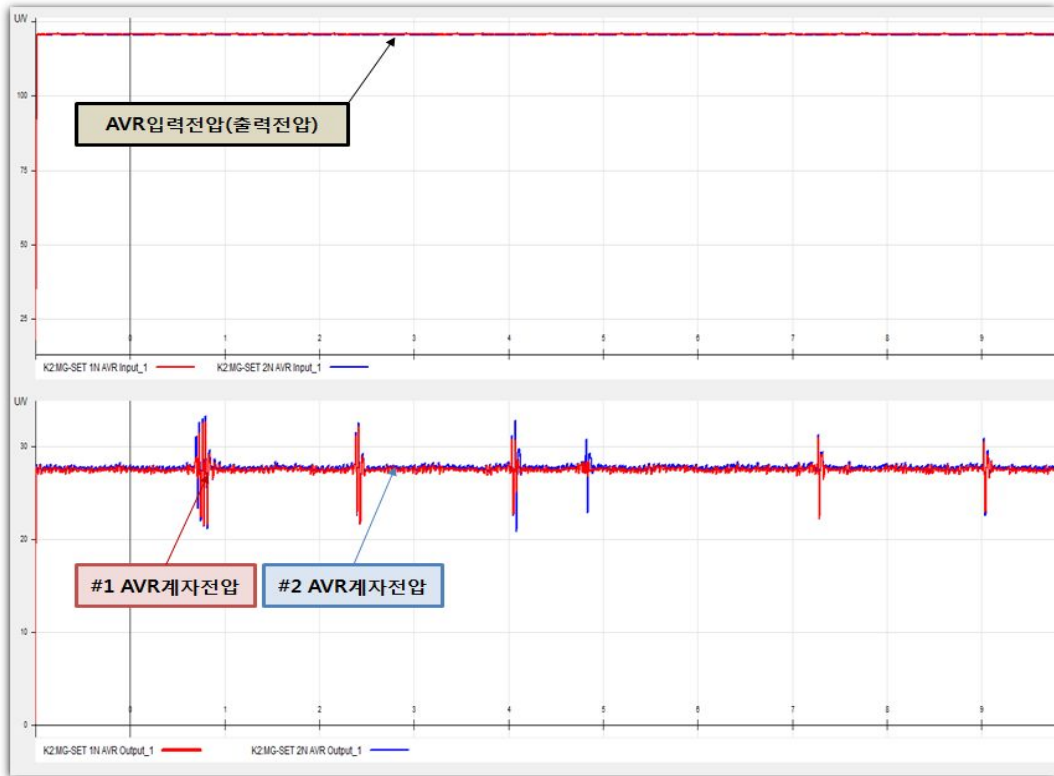
Figure 45. Unit-B MG Set AVR input and output waveform - unstable

국내 원전 B호기에서 MG Set AVR Trouble 경보가 발생하며 Figure 45. 와 같이 고장기록계(F/R : Fault Recorder)에 데이터가 기록되었다. 유사한 계자전압 진동현상이 F/R 저장시간 (10sec) 동안 전압변동 폭이 작아 경보가 발생하지 않은 5회를 포함하여 총 6회 발생한 것을 확인하였다.

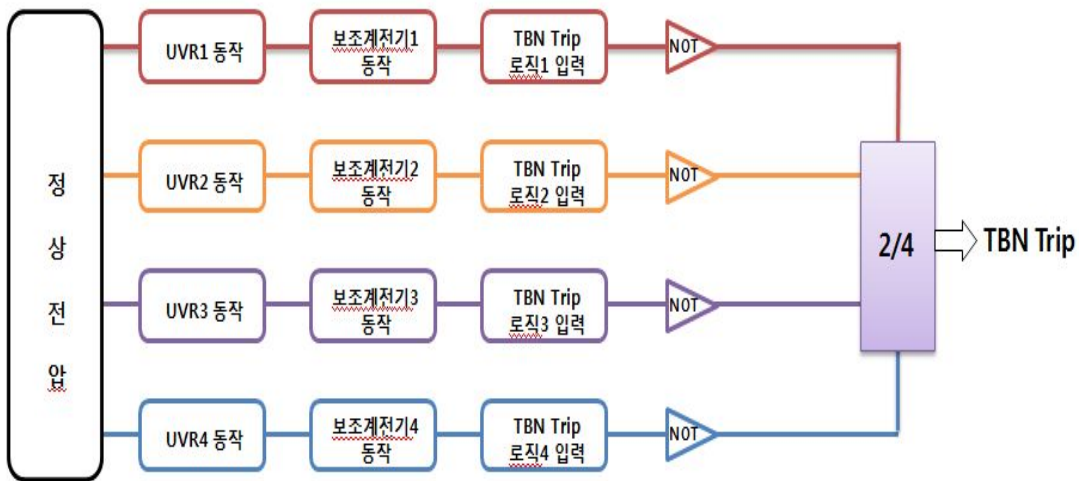
Figure 46. Under voltage relay trip scheme of CEDMCS

국내 원전 C호기에서 CEDMCS 설비개선 후 성능검증을 위해, MG Set 단독운전 상태에서 CEA 구동시험중 CEDMCS 제어반 내 저전압계전기(UVR : Under Voltage Relay) 총 4대중 1대가 소손되고 3대의 성능저하가 발견되었다[11]. 상시 여자상태인 CEDMCS UVR 4대중 2대 이상 소손시 Figure 46. 과 같이 터빈 트립에 의한 발전정지가 유발된다.

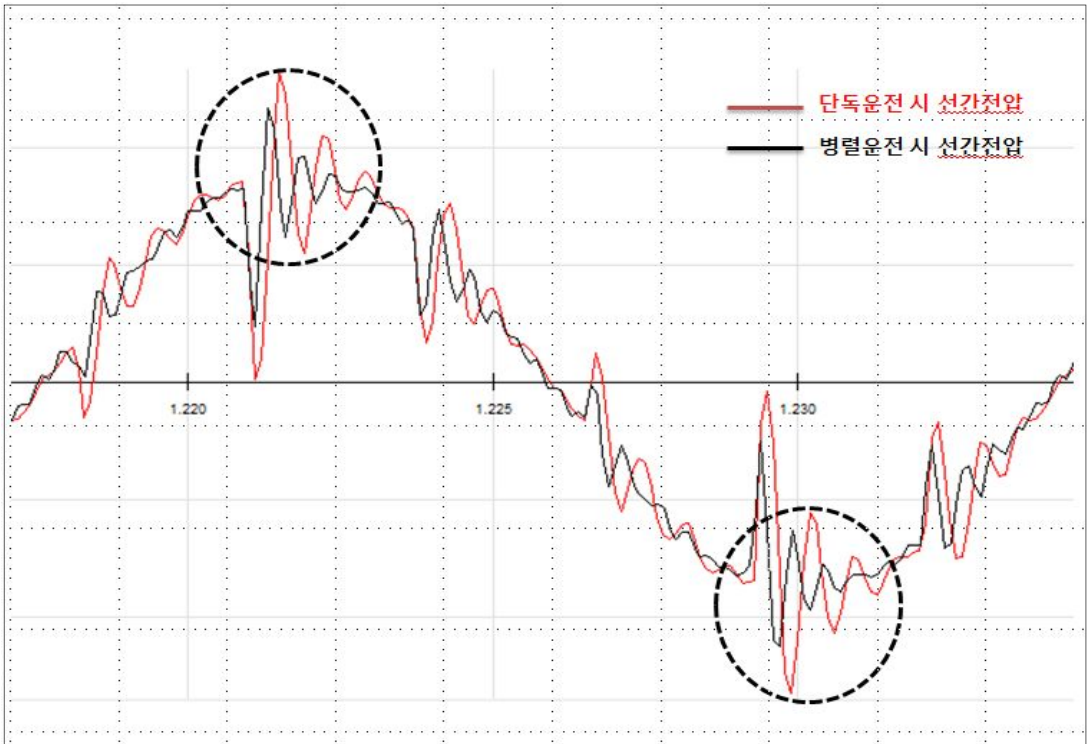
Figure 47. Parallel and series operation waveform

원인분석 결과, CEDMCS 정류회로에서 파생된 고조파 증가 때문으로 확인되었다. MG Set 2대 병렬운전시 분류되어 흐르던 고조파 전류가 MG Set 1대 단독운전으로 운전상태 전환 후 운전 중인 설비로 집중되어 Figure 47. 과 같이 전압 THD가 증가하고 Notch, Ringing 등 전압파형의 왜곡 현상이 심화되었다. 따라서, Table 4. 와 같이 CEDMCS UVR에 정격을 초과하는 순시 최대전압(peak)이 지속적으로 인가되어 소손이 야기된 것을 알 수 있다.

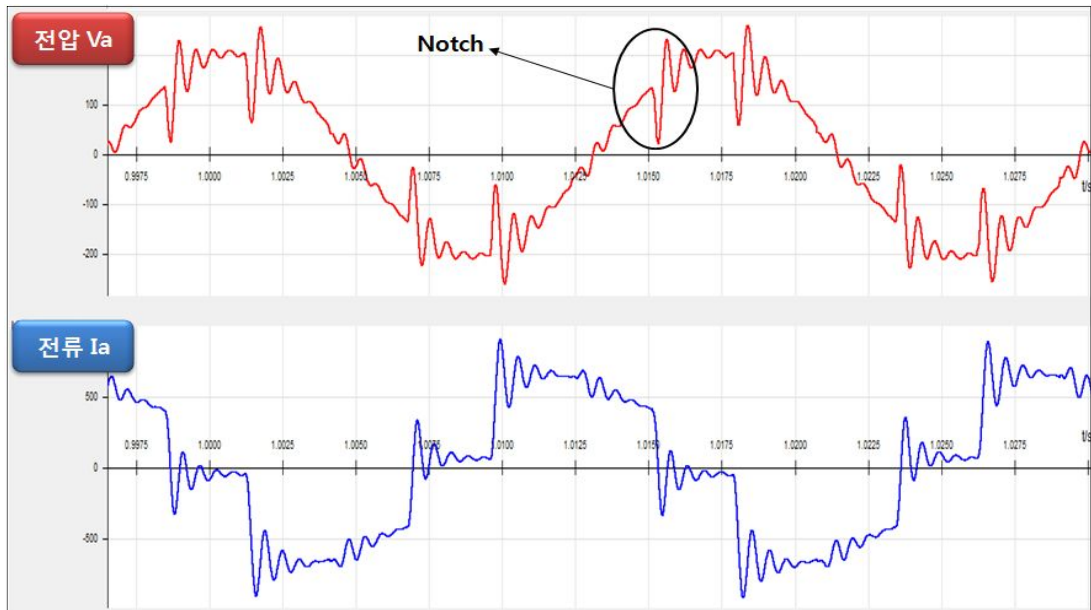
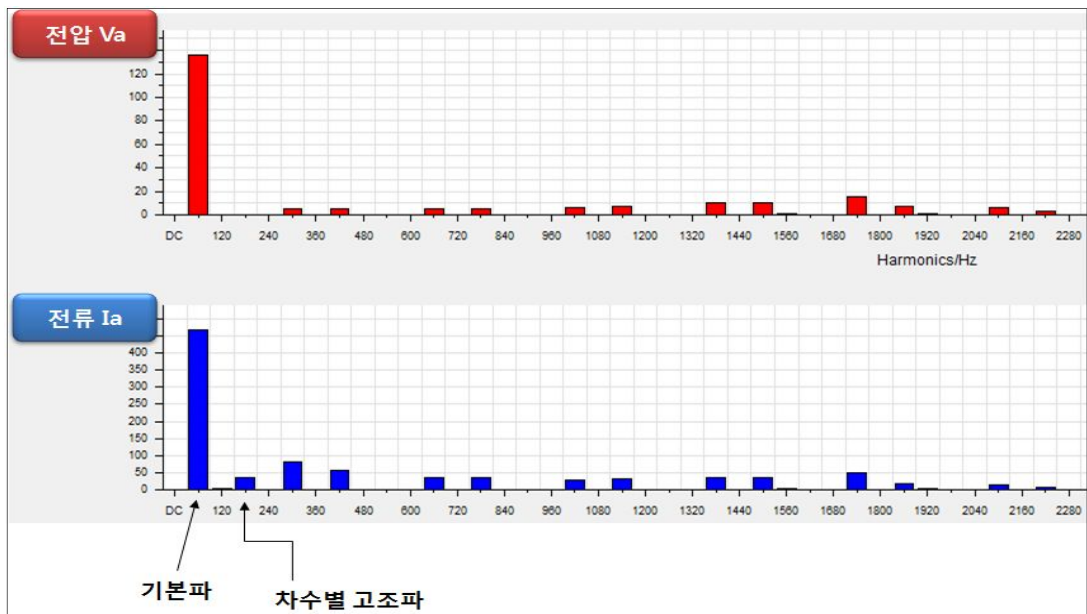
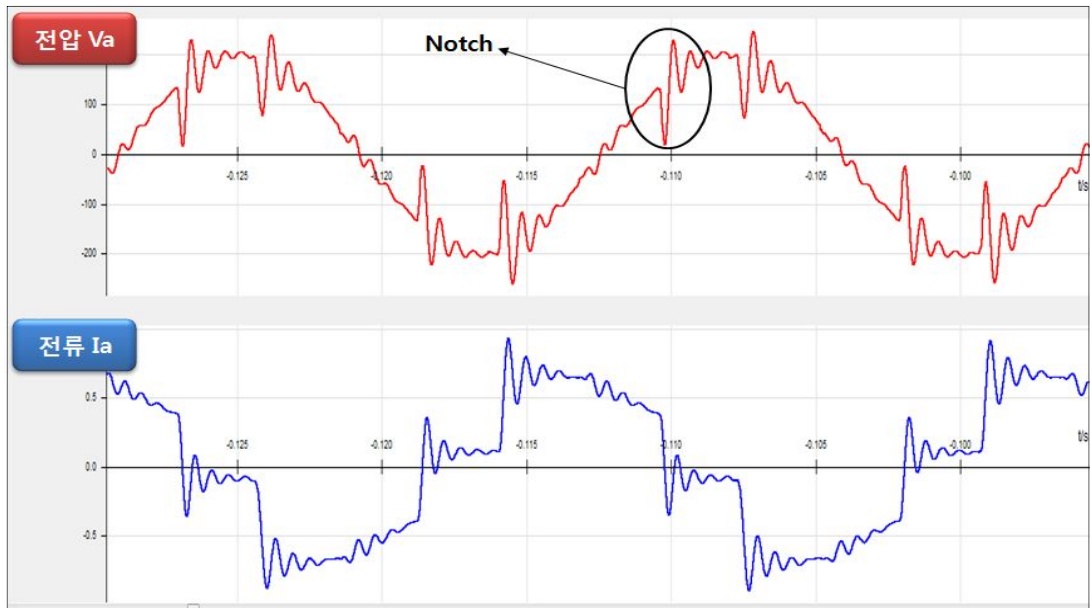
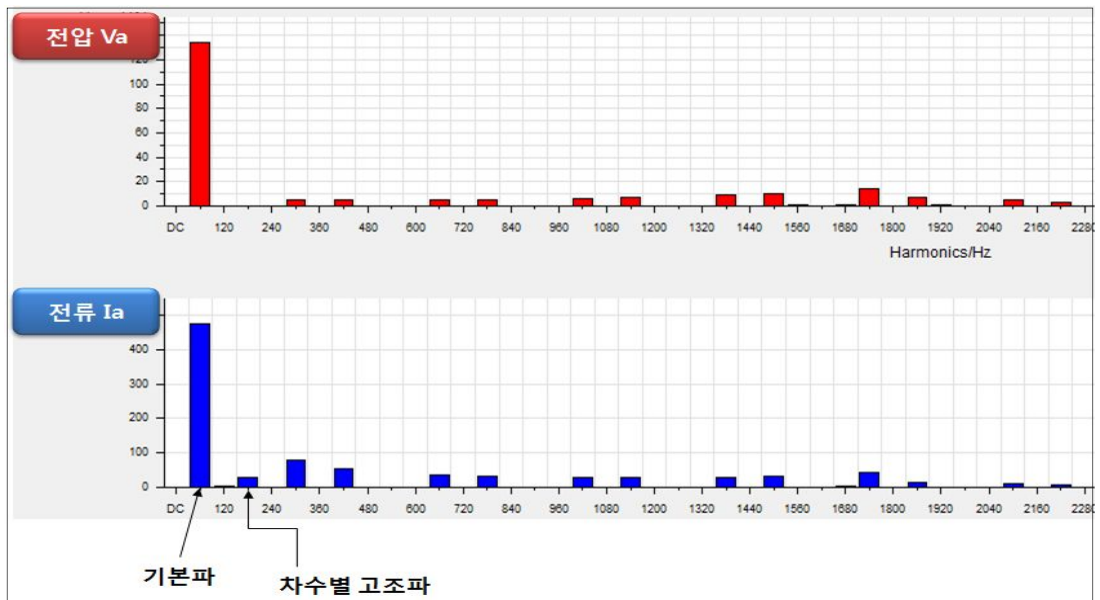
측정 결과 Table 6. 에 나타낸 바와 같이 전압 THD가 20% 이상으로 왜곡이 심하며 Notch도 Depth가 크고, Area가 길게 형성되어 MG Set 자동전압조절기, 동기검정기, CEDMCS 측 UVR의 오(부)동작 및 손상 가능성이 있다. 또한, Figure 48~51. 과 같이 Notch 발생 후 회복과정에서 전압의 급상승(Over Shooting) 및 진동(Oscillation)이 발생하여 전압이 안정화 되는데 1ms이상이 소요되어 전반적인 MG Set의 출력전압 품질이 저하된 것을 알 수 있다.

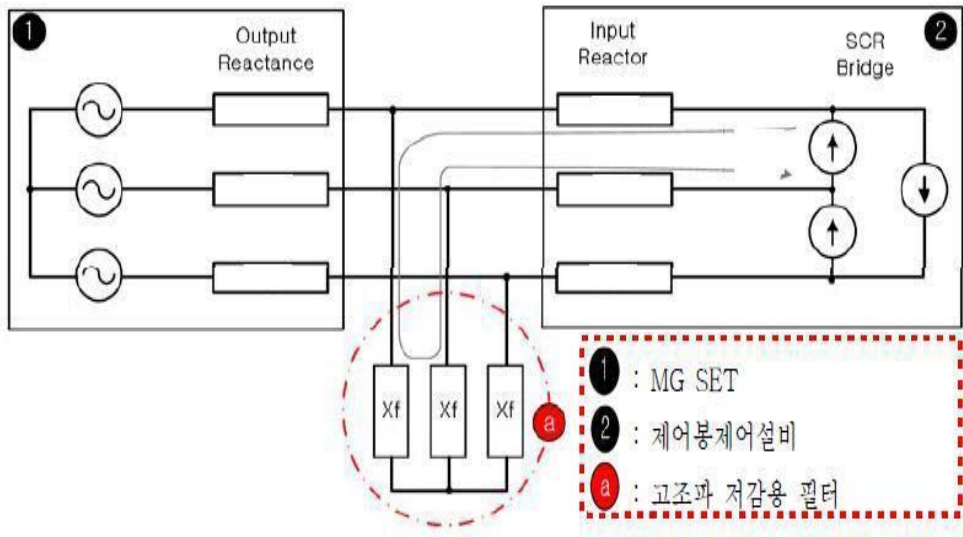
Figure 52. Installation of the filter for harmonic reduction

고조파 저감 대책들 중 원자력발전소에 가장 적합한 방안인 3상 전원에 발생된 고조파 성분을 저항으로 태워 제거하기 위한 저감용 필터를 설치하였다. Figure 52. 의 ② CEDMCS 정류회로에서 발생된 고조파가 ① MG Set에 유입되기 전에 3상 전원에 병렬로 설치된 ③의 고조파 저감용 R-C 필터에서 제거된다.

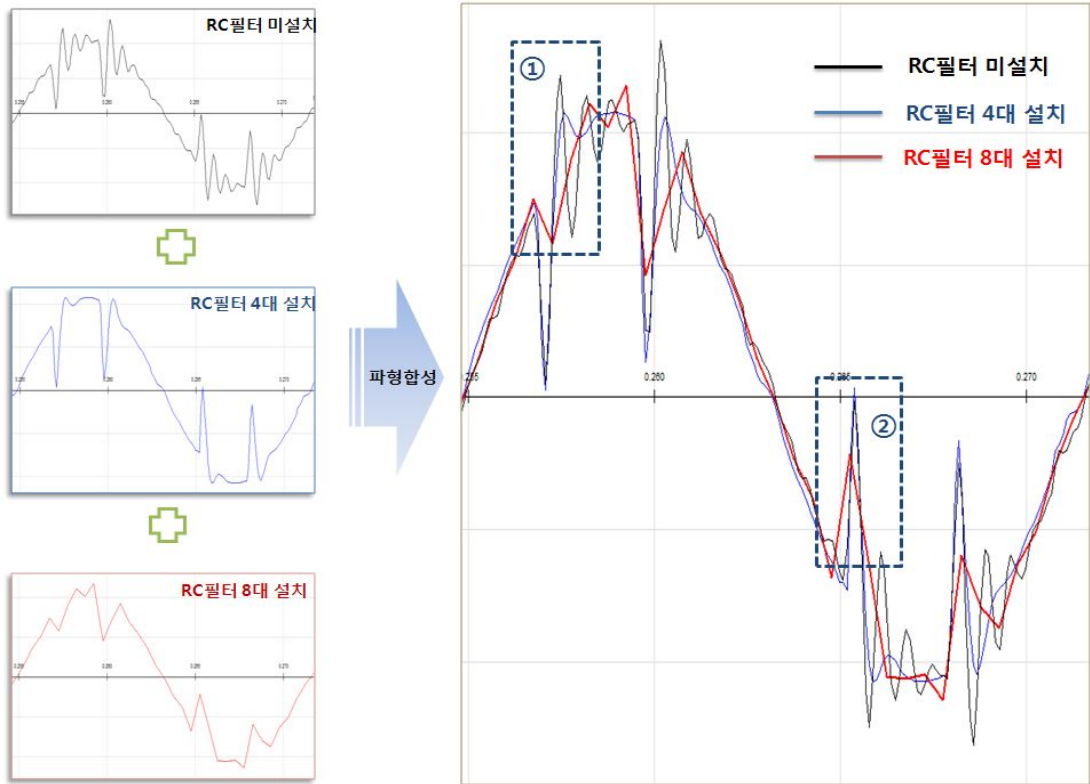
Figure 53. Waveform graph in accordance with the installation quantity of filter

전압파형은 R-C필터 4대 설치시 Notch의 Depth, 지속시간은 변동 없으나, Ringing 현상과 Notch 회복 과정에서의 전압 급상승(Over Shooting) 현상은 저감되었다[Figure 53. ①구간]. R-C필터 8대 설치 한 후에는 전반적으로 Notch, Ringing, 전압 급상승 등의 파형왜곡 현상이 완화되었다[Figure 53. ②구간].
