2017년 6월
석사학위 논문

원자력발전소 연계논리계통 자기진단신호
유해성 및 개선에 관한 연구

A Study on Improvement and Harmfulness for the Automatic
Diagnostic Test of Interposing Logic System in NPPs

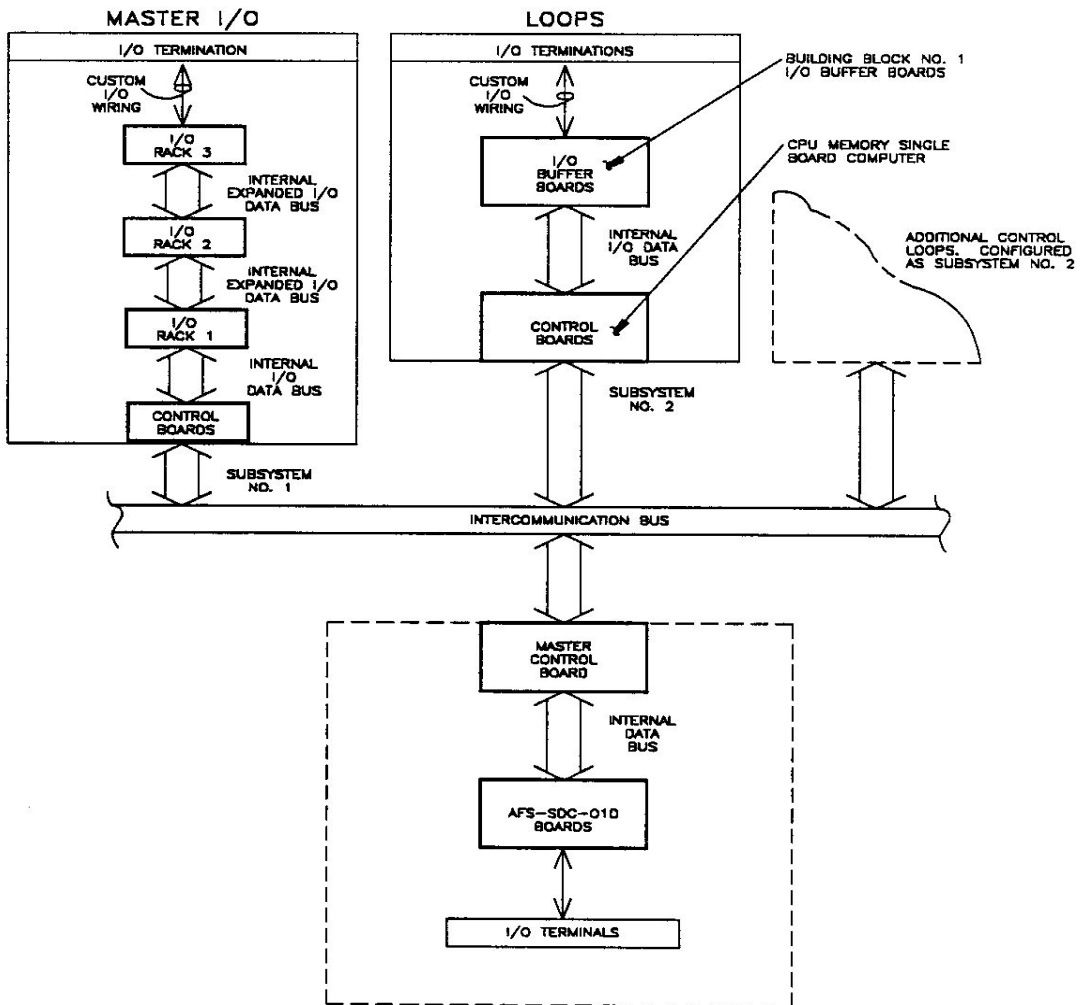
Figure 1. ILS System Overall Configuration

Figure 1에서 보듯이 모든 Loop는 Intercommunication Bus로 Master 캐비닛과 연결되어 있고 Master에서 다른 Train의 Master로 연결되도록 구성되어 있다.

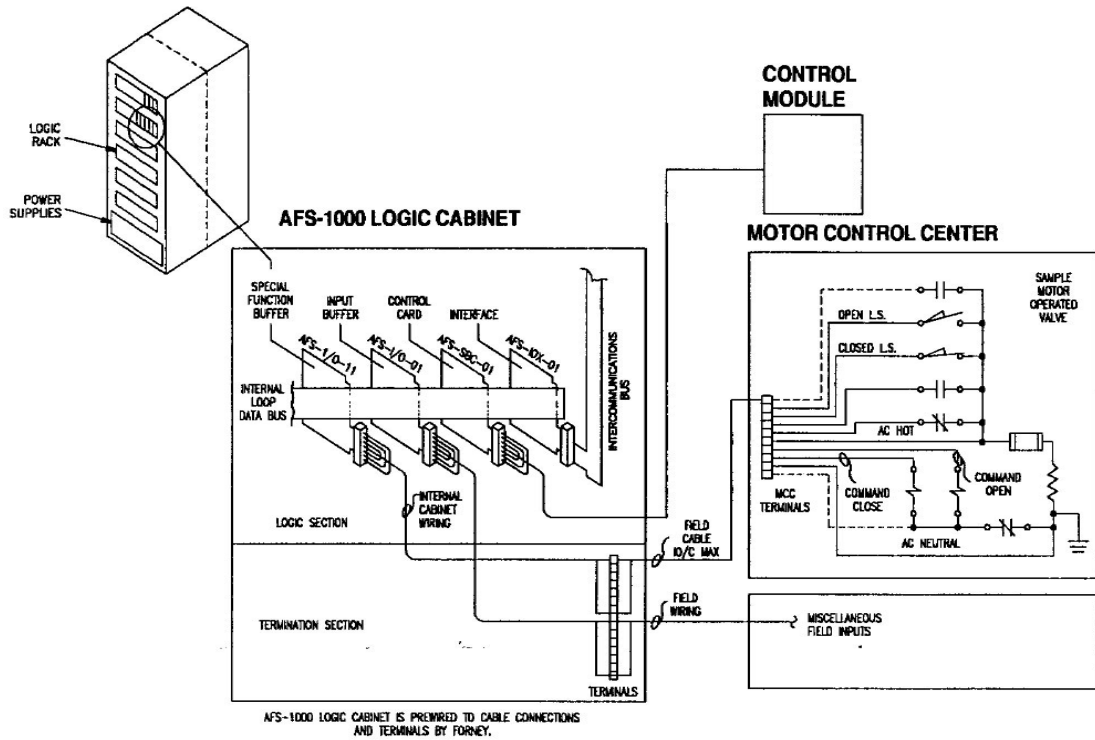
Figure 2. ILS(AFS-1000) System Loop Control Configuration

Figure 2는 Motor Control Valve를 구동하기 위한 개략도로서 Control Module과 Loop 제어카드, 입출력카드와 현장기기간의 배선도를 나타낸 그림이다.

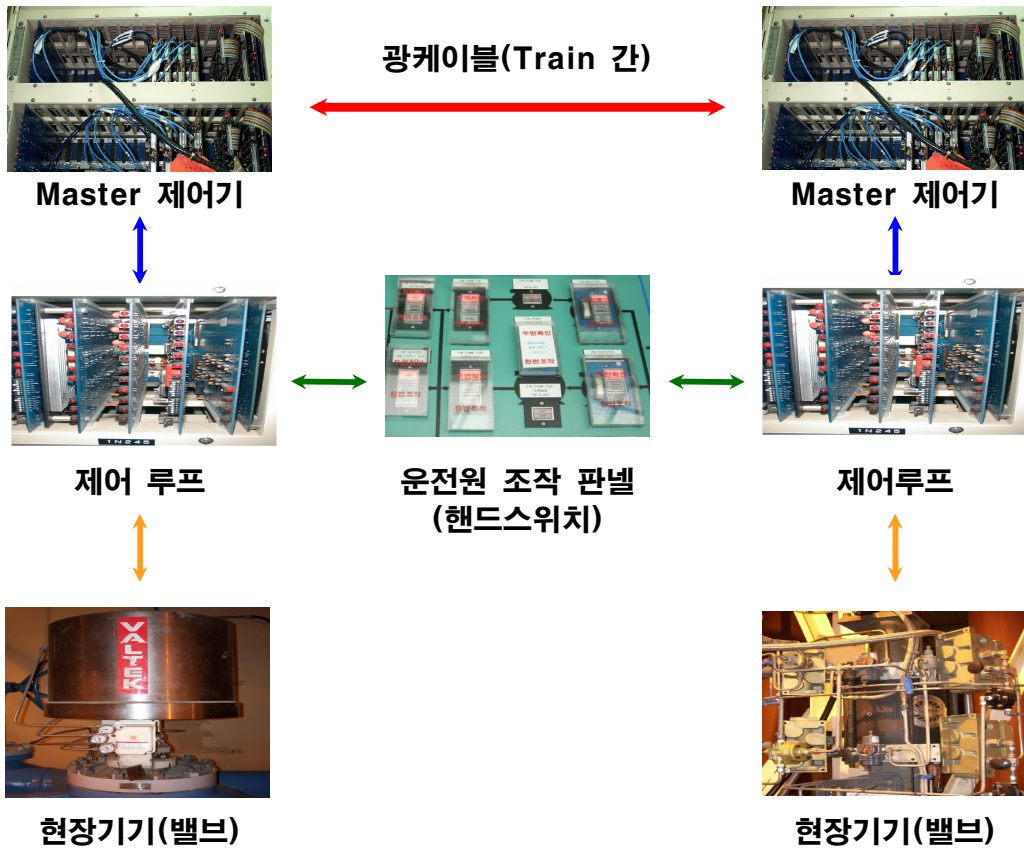
Figure 3. Picture for the associated components

개개의 설비는 Loop 단위로 할당되어 있으며 한 Loop는 고유의 Controller Card(입력에서 연결된 Slave Card : SBC-01) 1매와 2~4매의 I/O Card로 구성되어 있다.

현장 제어신호는 자신의 Loop 내에서 I/O Card를 통해 신호의 입·출력이 처리되나 일부 Interlock 신호 및 경보신호 등은 Master Controller(SBC-02)에 의해 ICB를 경유하여 Slave Card 및 경보계통과 Communication 한다.

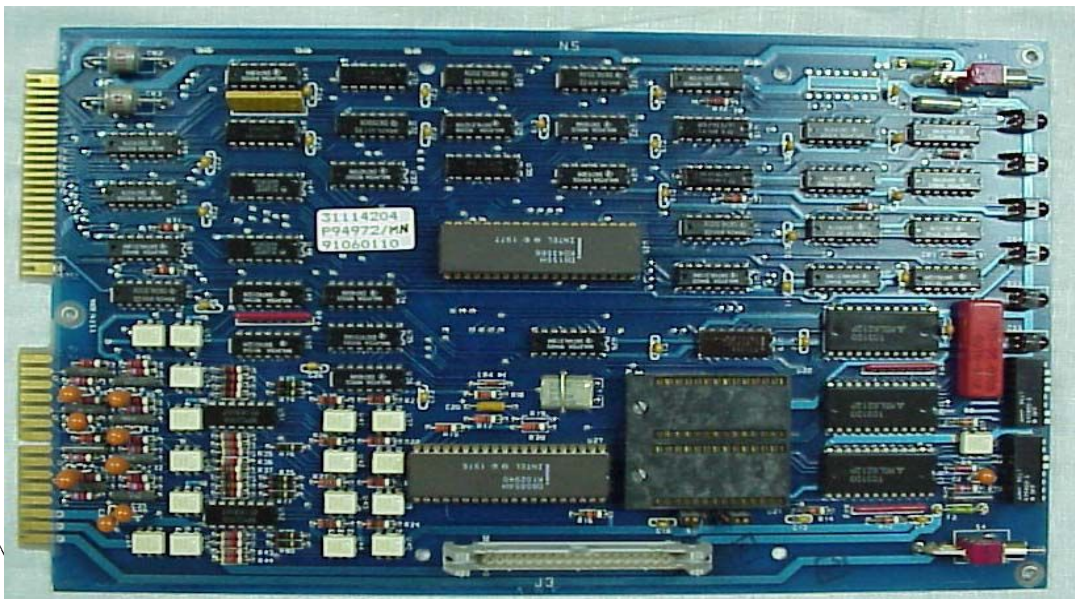
Figure 4. Picture of SBC-01

ILS의 루프를 제어하는 SBC-01 전자카드는 Figure 4.와 Table 1.에서 보듯이 8bit 8085CPU, 2개의 EPROM, RAM 등이 장착되어 있다.

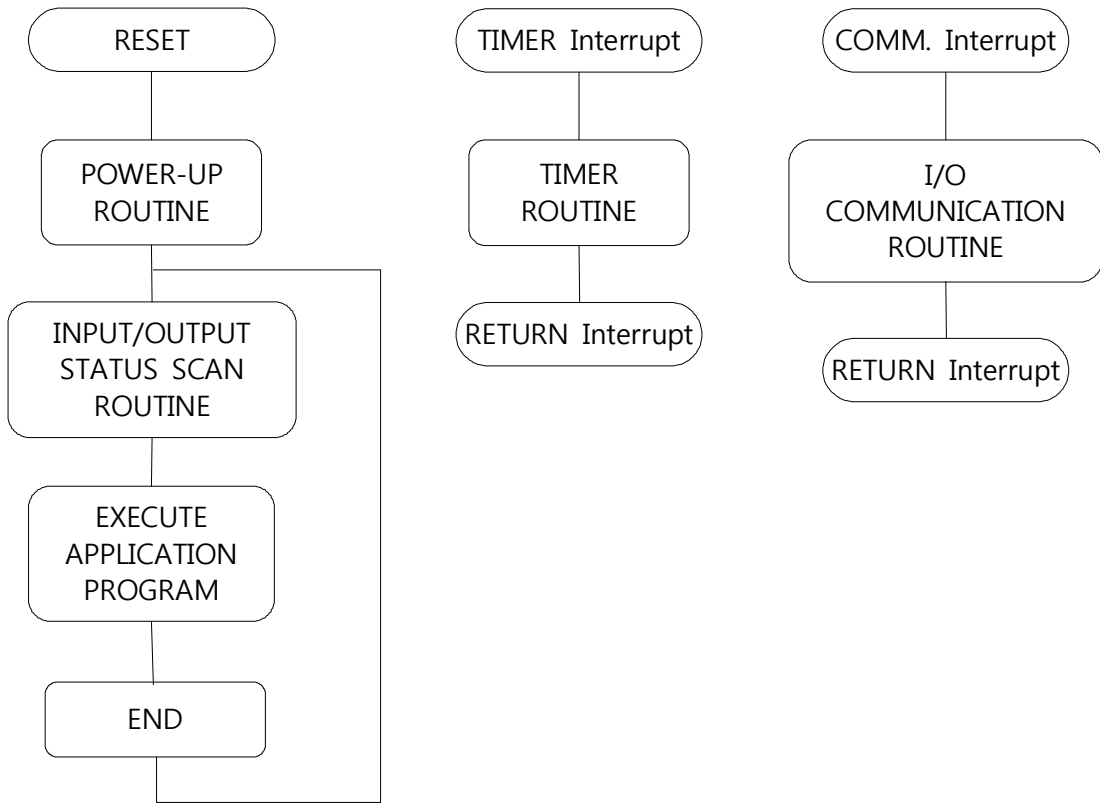
Figure 5. Top Level Block Diagram of SBC-01

2개의 EPROM은 Application EPROM과 Program EPROM으로 구분된다. Program EPROM 내부에 6개의 소프트웨어 제어모듈이 설치되어 있다. 6개의 모듈은 각 3개 부분으로 나뉘어 Top-Down 방식으로 Booting, Diagnostic and Communication을 수행하도록 되어 있다.

자기진단시험은 디지털제어설비에 장착된 전자카드의 건전성을 점검하는 일종의 Self Diagnostic 프로그램으로 Subsystem이 제대로 실행되고 Logic power가 공급되고 있는지 확인하는 시험이다. 자기진단시험은 Figure 5에서 Power up Routine과 Input/Output Status Scan Routine에서 이루어지며, Timer Routine에 의해 주기적으로 불려나오게 되어 있다. Power up Routine에서는 제어카드 초기 기동시에 Slave 또는 Loop의 건전성, Master와의 연결성을 확인한 다음 2개의 자기진단시험 Routine을 통해 제어카드 메모리 상태점검과 입출력카드 건전성을 확인하여 Pass될 경우 다음 Routine을 이동하며 Fail 될 경우 시험중단 및 Carry flag가 set되면서 Failure정보를 발생하도록 되어 있다.

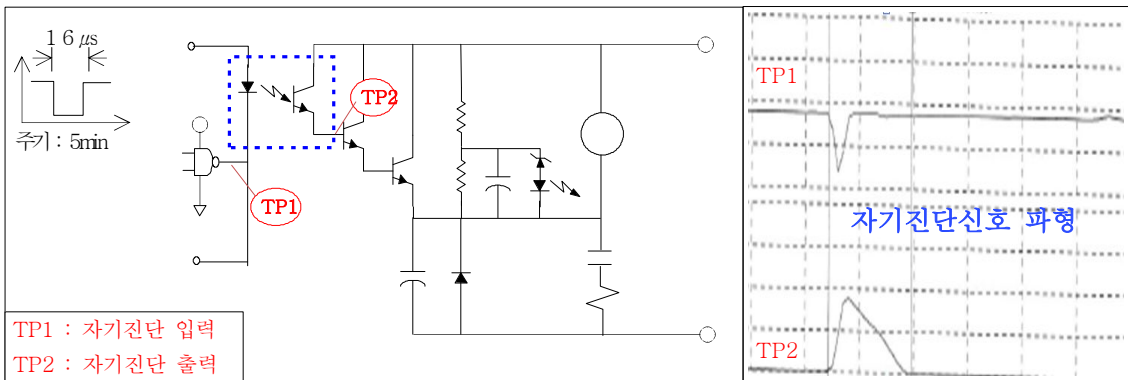
Figure 6. The concept of the Auto test for I/O Board

Figure 6에서는 I/O 보드에 대한 자기진단시험의 예를 보여주는 것으로 TP1측에 자기진단명령이 입력되면 Logic 전원인 5VDC가 전압차에 의해 흐르게 되고 이 신호는 다시 Control 보드측으로 전송되도록 되어 있다. 우측의 자기진단파형은 I/O 보드상에 장착된 Opto coupler 전후단의 파형을 측정한 그래프이다.

Control 보드는 시험할 I/O보드의 Input/output channel에게 16 μ sec의 On/off파형(구형파)를 전송하고 Circuit을 돌아 Control 보드로 입력되는 Data를 근거로 입출력보드 채널의 건전성을 확인하도록 되어 있다. 입출력 Channel에 16 μ sec의 On/off파형(구형파)를 전송하여도 실제 입출력이 발생할 수 없으며 실제 입출력이 발생되기 위해서는 약 250 μ sec이상의 파형이 유지되어야 한다.

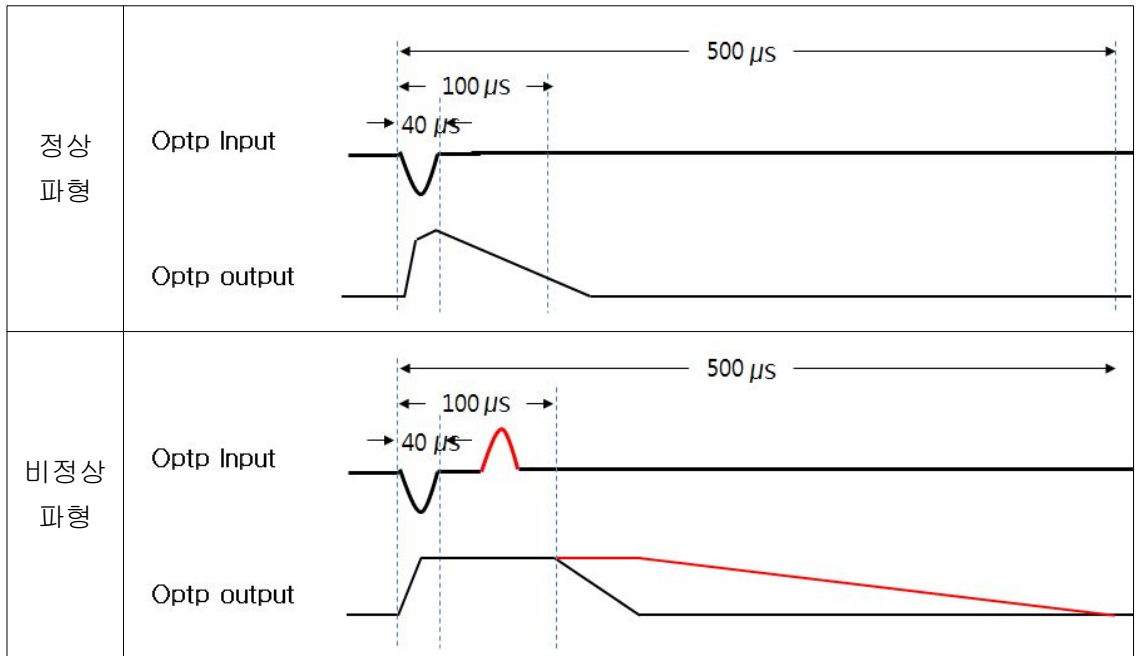
Figure 7. Comparison of Normal and Abnormal wave for Auto Test

비정상적인 파형은 Control 또는 I/O 보드의 내부 부품의 경년열화나 고장상태에서는 Figure 7과 같은 비정상적인 파형이 발생할 수 있다는 점이다. Opto coupler 입력측에 자기진단시험 파형이 완료직 후 비정상적인 상승펄스가 존재함으로 인해 Opto coupler 출력측에서는 On된 파형이 정상적으로 Off 되지 못하고 $500\mu\text{sec}$ 이상 유지되는 현상이 나타남. 이는 실제 출력신호로 이어져 해당 기기 오동작 및 의도하지 않은 신호발생으로 Trouble 경보가 발생되도록 되어 있다.

Control 보드에서 자기진단시험 명령으로 $16\mu\text{sec}$ 크기의 On/off 파형이 각 입출력 보드에 입력되고 입출력 보드의 회로를 거치면서 최종 출력단인 Opto coupler 입력측에서 약 $40\mu\text{sec}$ 이내에 On/off 파형이 완료되도록 되어 있다. 이럴 경우 Opto coupler 출력단에서는 약 $100\mu\text{sec}$ 내외의 On/off 파형이 완료되도록 되어 있다.

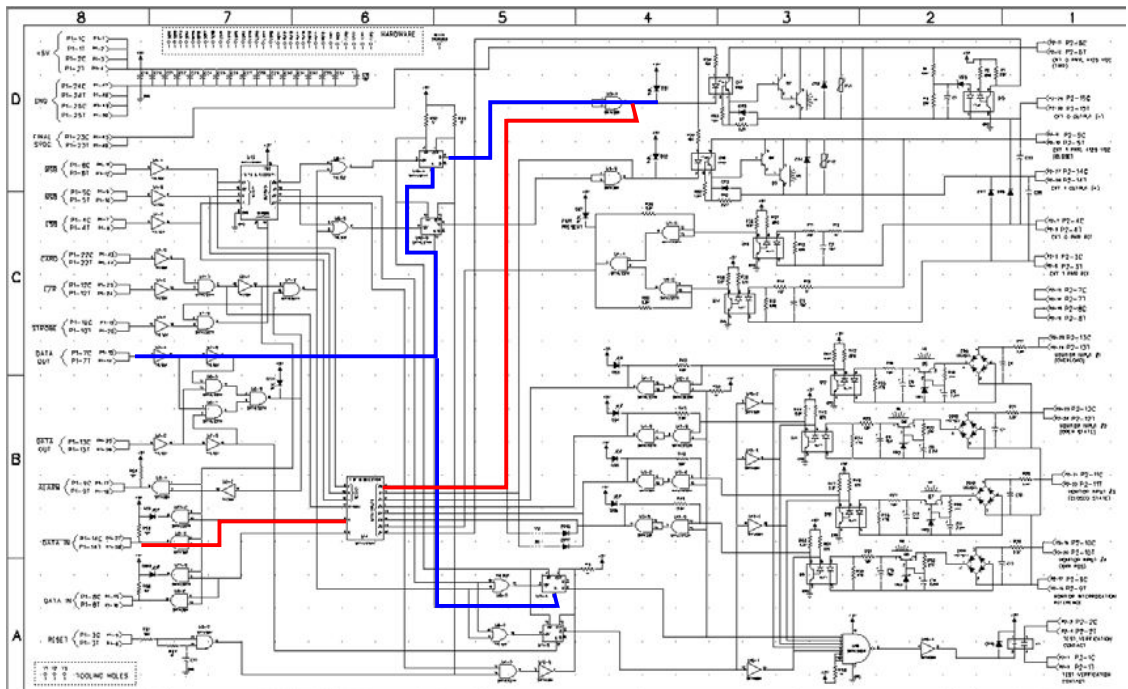
Figure 9. Flow diagram of Auto Test

Figure 9의 자기진단시험 신호 흐름도를 보면 최종출력단인 Opto-coupler를 동작시키지만 흐름도상 Opto-coupler 전단에서 신호를 다시 Control 보드로 입력되도록 되어 있음. 따라서, Opto-coupler 전단회로 경로상에 문제가 발생되었을 경우는 Control 보드가 Feedback를 받지 못하므로 자기진단시험 실패로 인한 경보가 발생될 수 있으나, Opto-coupler부터 후단까지의 고장에 대해서는 고장진단을 수행하지 못하도록 되어 있다. 특히 Opto-coupler나 후단에 설치된 트랜지스터는 유한수명소자로서 경년열화 등에 취약하도록 되어 있으나 이를 감지하지 못해 자기진단시험이 미흡하다고 볼 수 있다.

상기 Figure 9의 회로도에서 핵심부품인 Opto-coupler를 I/O-11 보드상에서 제거한 후 자기진단시험 파형의 변화를 관찰하였다.

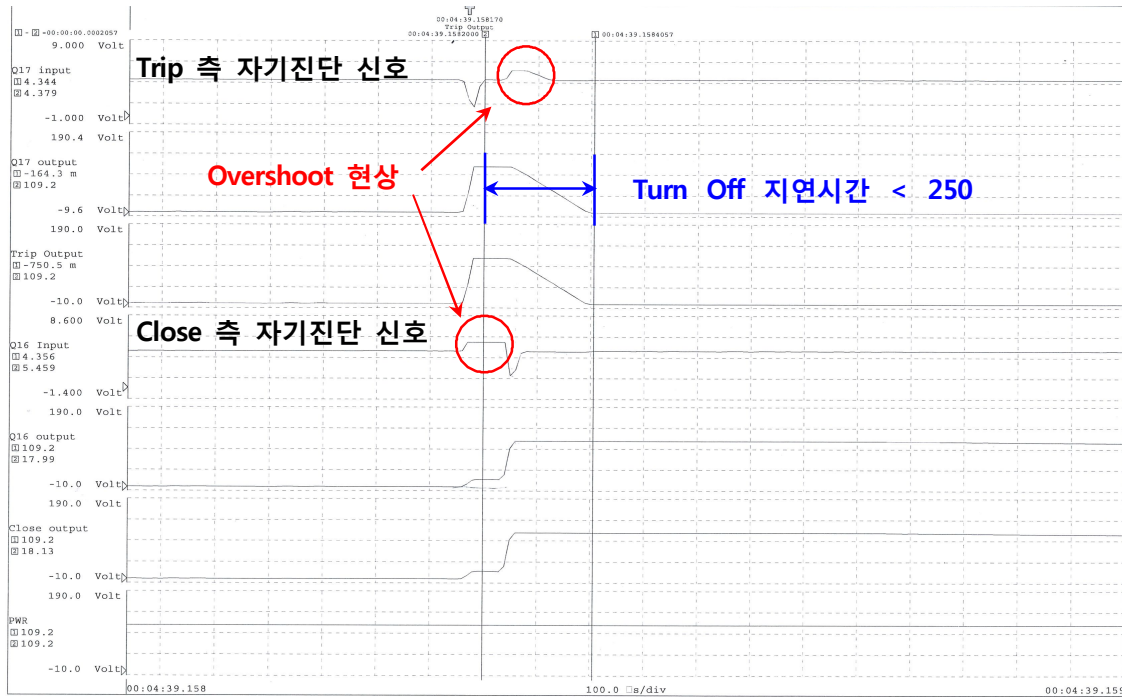
Figure 11. Test result for Abnormal wave

실제로 고장난 I/O-11 보드를 가지고 자기진단시험에 의한 파형변화를 측정하였더니 Figure 11.에서와 같이 자기진단파형에 Overshoot 현상이 발생되었지만 Control 보드는 자기진단시험 Pass로 인식하였고 고장경보를 발생시키지 않았다.

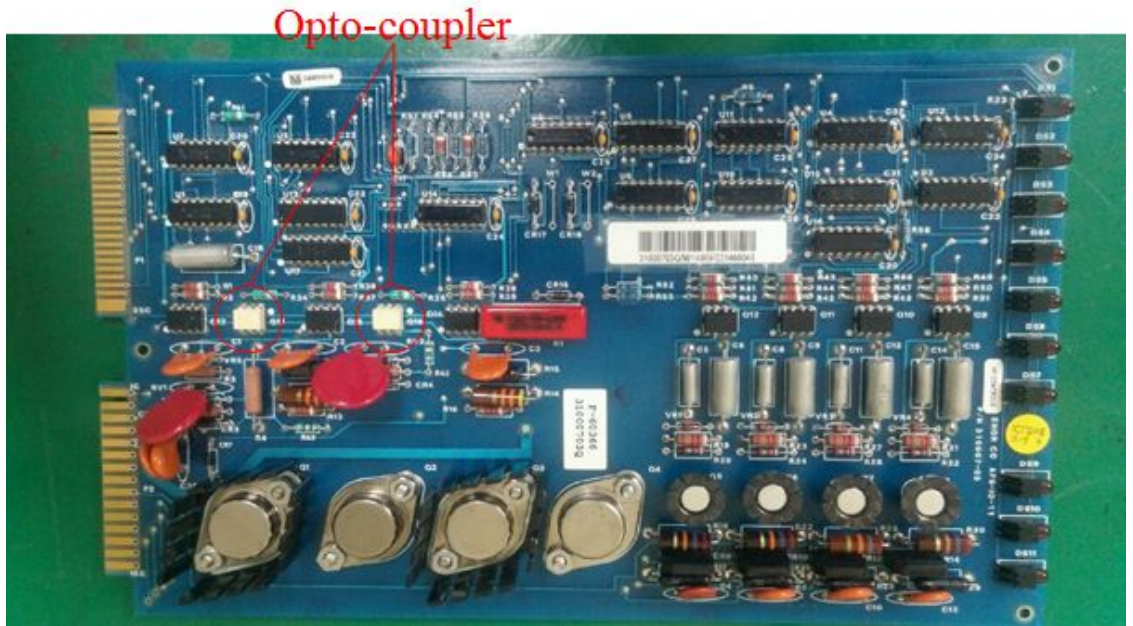
Figure 12. Opto-coupler in the I/O-11 Board

부품제거는 Figure 12에서 보듯이 I/O-11 보드상에서 Opto-coupler를 제거하여 연계 논리계통 시뮬레이터 장비에서 파형측정을 해 보았다. Opto-coupler는 기판에 소켓형식으로 장착되어 있어 보드로부터 제거가 쉬운편이었다.

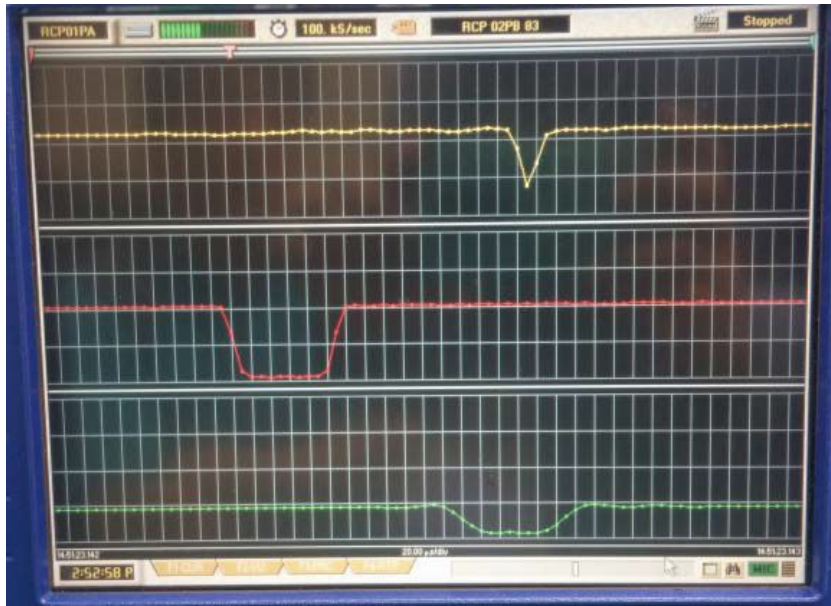
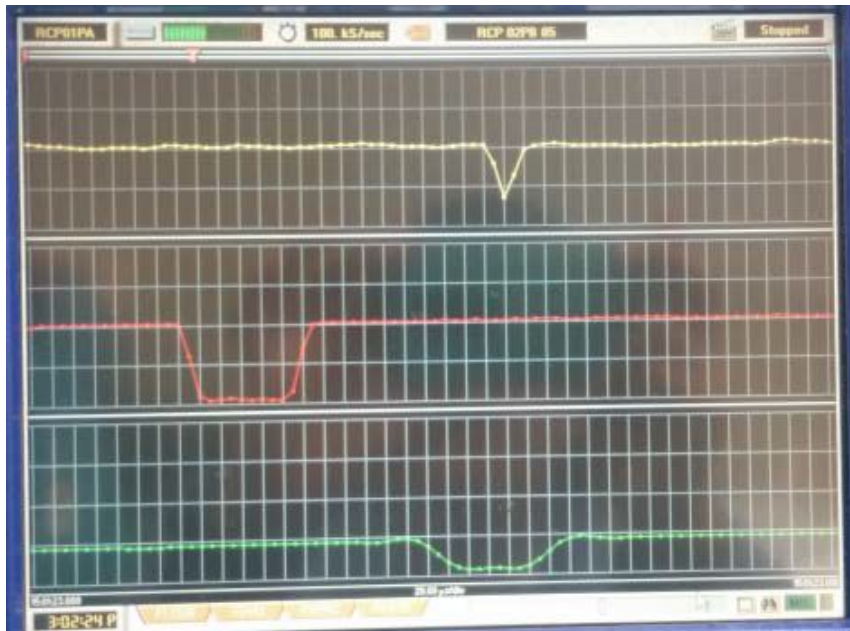
자기진단시험의 파형측정결과는 Figure 12와 13에서 보듯이 Opto-coupler를 I/O-11 보드상에서 제거 전과 후를 비교한 결과 동일한 자기진단시험 파형이 관찰되었다. 그리고 Control 보드에서도 자기진단시험이 Pass 된 것으로 인식하고 고장경보를 발생하지 않았다. 이는 자기진단시험이 Opto-coupler 후단에서는 전혀 전자카드의 고장진단을 수행하지 못함을 의미한다.

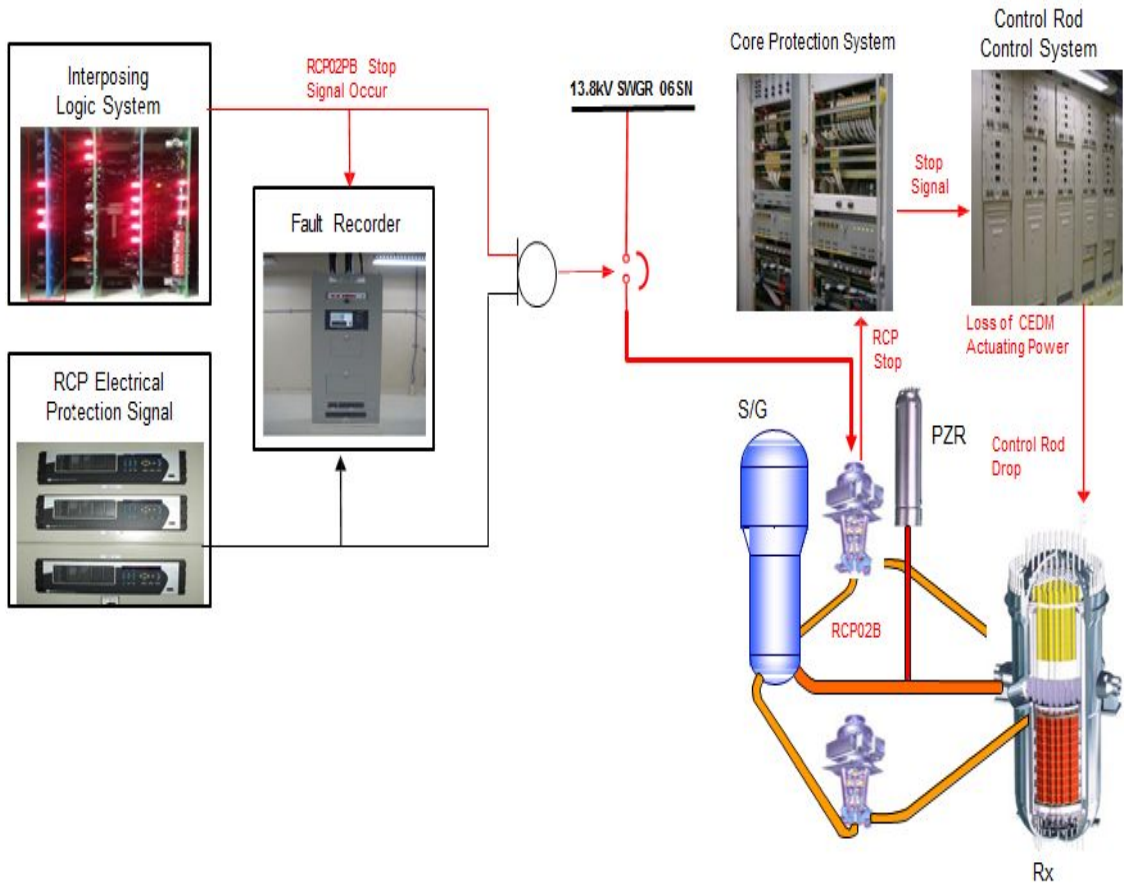
Figure 15. Flow chart of Reactor Trip

한빛발전소에서 연계논리계통 전자카드 고장에 의한 발전정지 사례가 발생했다. 앞서 얘기한대로 매 5분마다 발생하는 자기진단시험 과정에서 연계논리계통 I/O-11 보드의 Opto-coupler 고장에 의해 원자로냉각재펌프 02PB 정지신호가 의도하지 않게 발생되었고 RCP 1대가 정지되었다. RCP 정지로 인해 RCP Speed 신호가 상실되었으며 노심보호를 위해 노심보호연산기계통에서 원자로정지신호에 의한 제어봉 낙하로 발전정지가 일어났다. Figure 36. 은 발전정지 흐름도이다.

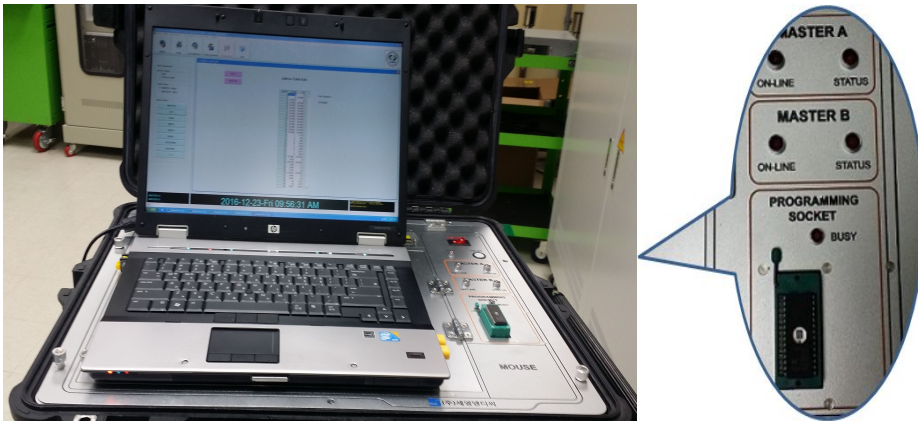
Figure 16. Maintenance Subsystem-II

Program Patch의 변경은 연계논리계통 정비용 Workstation인 Figure 16.의 MS-II(Maintenance Subsystem-II)을 이용하여 다음과 같이 변경할 수 있다.

- ① 변경하고자 하는 제어루프의 SBC-01 보드를 계통으로부터 인출
- ② SBC-01 보드에 장착된 Program Patch용 EPROM 분리
- ③ MS-II장비의 EPROM 소켓에 해당 EPROM 장착
- ④ MS-II장비를 구동하여 EPROM 내부 프로그램 호출
- ⑤ 호출된 프로그램 Patch 수정
- ⑥ 수정된 프로그램을 신규 EPROM에 Upload
- ⑦ Upload된 EPROM을 SBC-01 보드에 장착
- ⑧ SBC-01 보드를 계통에 삽입하여 전원투입

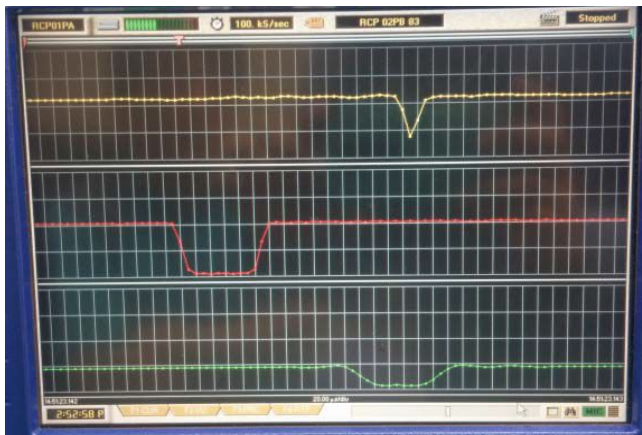
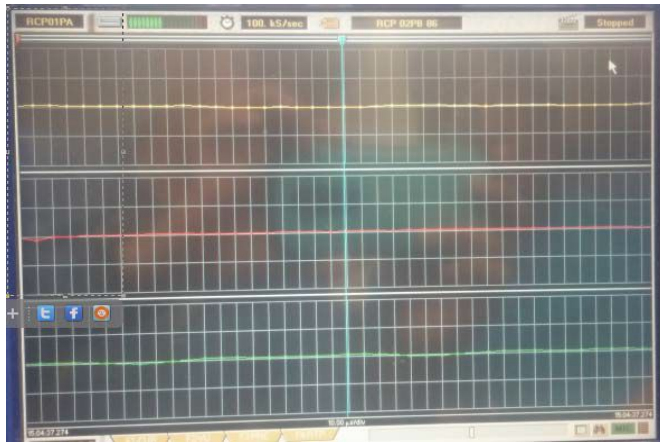
Figure 16은 오실로스코프를 이용하여 I/O-11 전자카드 Opto-coupler 전/후단에서 측정된 IOCTST 신호이며, Figure 17.은 Program Patch에서 IO 목록을 제거한 후 측정한 파형이다. 자기진단신호인 IOCTST 파형이 관찰되지 않았다.

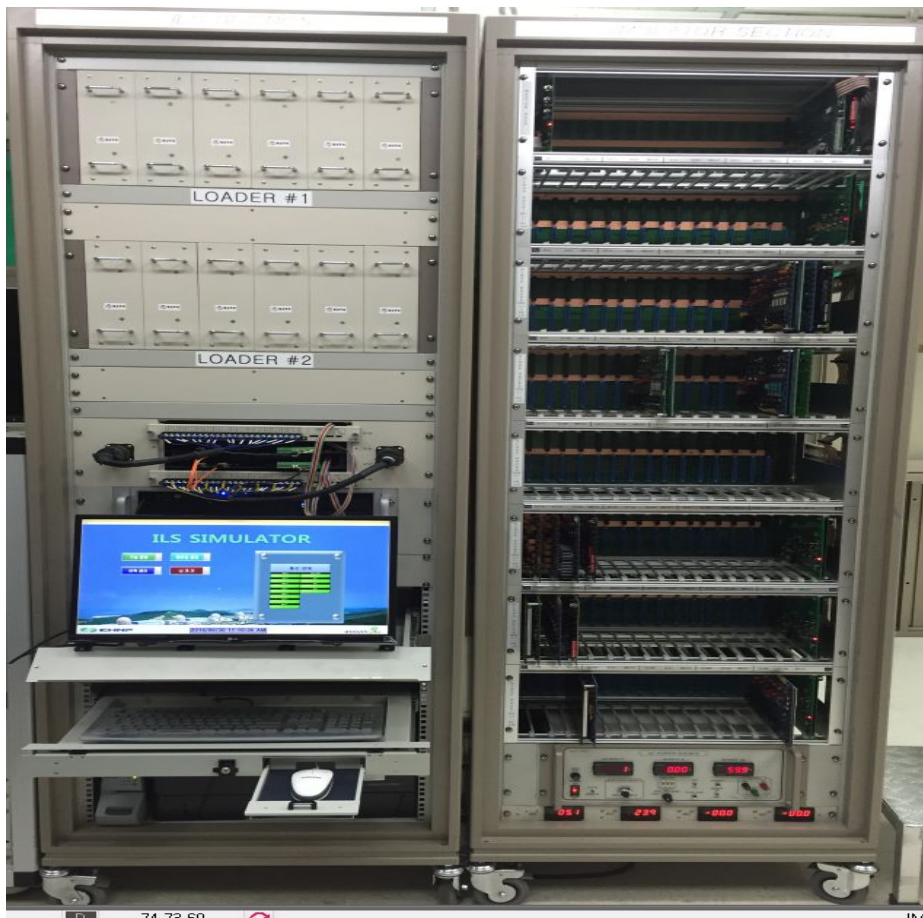
Figure 19. ILS simulator

시뮬레이터는 Figure 18.과 같이 Loader와 Engineering Work Station, 루프구성용 랙 및 전원공급기 등으로 구성되어 있다.

실증실험은 2개 루프를 구성하여 시험하였으며 그 대상은 N-1E 13.8KV ALT 차단기와 13.8KV Normal 차단기 루프를 구성하여 실험하였다. 13.8KV Normal 차단기 루프는 제어카드인 SBC-01 보드와 I/O-11, I/O-01 보드 등 3개로 구성되어 있다. 우선 자기진단신호가 제거하기 위해 SBC-01 보드의 EPROM을 수정하여 장착하였고 시뮬레이터 랙에 SBC-01, I/O-11, I/O-01 보드를 삽입하고 전원을 인가하였다. 13.8KV ALT 차단기 루프도 동일하게 EPROM을 수정하여 시뮬레이터 랙에 장착하여 실험에 착수하였다.
