2018년 2월
석사학위 논문

모사시편을 이용한 설계기준초과지진
하중 조건에서 변형 및 손상 거동 평가

원자력공학과

**Evaluation of Deformation and Damage Behaviors under
Beyond Design Basis Earthquake Loading Condition using a
Simulated Specimen**

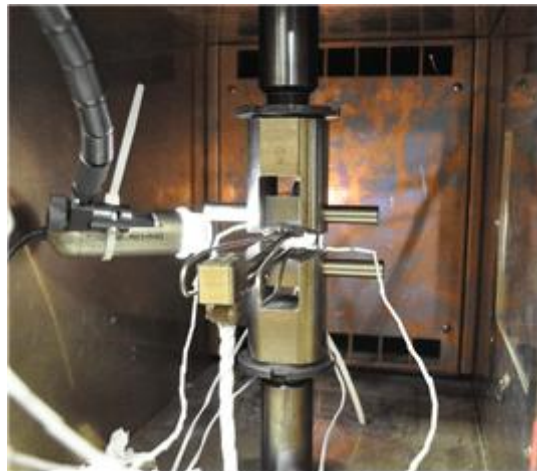
그림 2.2.1 모사시편 시험을 위한 시편과 시편이 설치된 상태의 사진

모사시편에 대한 손상시험에는 고온 챔버가 부착된 100kN 용량의 유압식 동적시험기(Instron사 Model 8801MT)가 사용되었다. 모든 시험에서 시편의 하중선변위는 게이지 길이가 6mm이고 측정 거리가 10mm인 고온용 COD 게이지(Epsilon사 Model 3601-006M-100M-HT)를 사용하여 측정하였다. 고온 시험 시 시편의 온도는 K-type 열전대를 시편의 양면에 용접하여 2채널의 디지털 온도계(OMEGA사 Model HH-23)로 측정하였다. 또한, 상온 시험의 경우에는 시편의 양쪽 표면(노치 선단에서 4.0mm 떨어진 위치)과 후면 중심에 소성 변형률게이지를 부착하여 변형률을 측정하였다. 그림 2.2.1은 변형률 게이지와 d-c PD 단자가 부착된 상태의 시편과 챔버 내에 시편이 거치된 상태의 사진을 보여주고 있다.

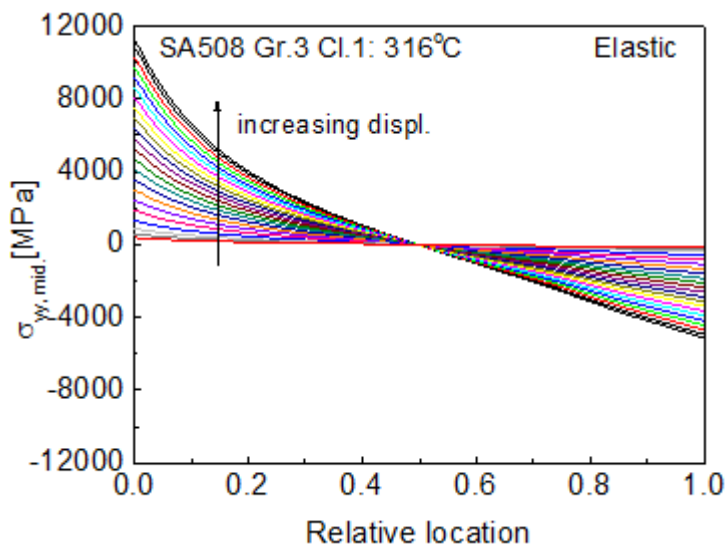
그림 2.3.1 유한요소해석을 통한 노치단면 응력 분포

모사시편에서 식 (2.3.1)을 만족하는 하중선변위의 크기를 결정하기 위해서, 그림 2.3.1(a)에 나타낸 것과 같이 모사시편에 대한 선형탄성 유한요소해석을 수행하여 재료와 온도별로 노치 중심의 단면에서 위치에 따른 응력을 계산하였다(그림 2.3.1(b)). 식 (2.3.1)의 허용응력기준을 적용하기 위해서 그림 2.3.1(b)의 결과에서 각 하중선변위 별로 응력성분을 분리하였다(그림 2.3.2(a)). 응력성분을 분리하여 구한 막응력과 굽힘응력 합의 최대값을 하중선변위의 크기에 따라 나타내면 시험 재료와 온도별로 그림 2.3.2(b)와 같이 주어진다.

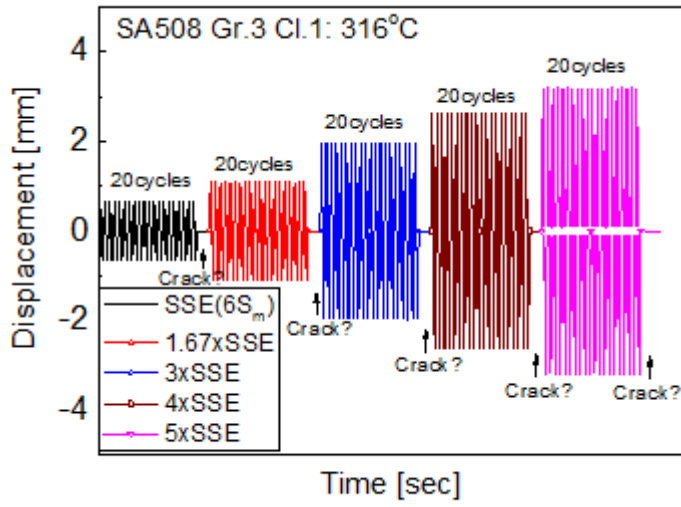
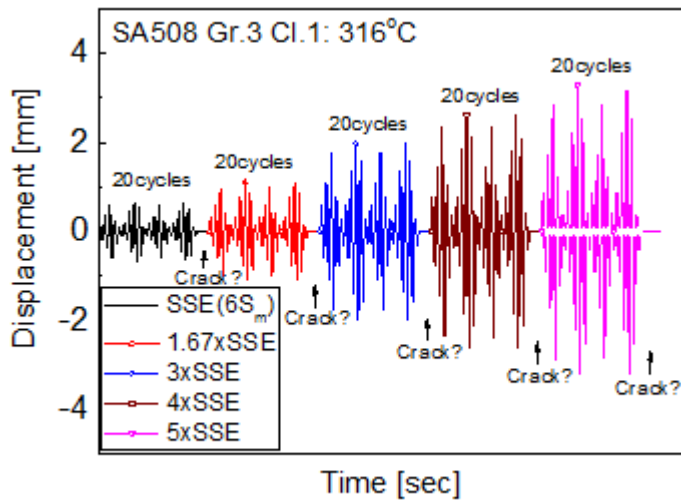
그림 2.3.3 모사시편 손상시험을 위한 반복하중의 형태

따라서, 모사시편 시험에서는 가정된 지진하중의 크기에 따라 표 2.3.4에 제시된 하중선변위를 진폭으로 갖는 20 cycles의 반복하중을 1세트의 LP-1 하중(Constant amplitude)으로 설정하였다. 또한, LP-1 형태의 하중과 비교를 위해서 최대진폭은 표 2.3.3에 제시된 하중선변위과 같지만, 임의의 진폭을 갖는 반복하중을 LP-2 하중(Random amplitude)으로 설정하였다. 구체적으로 LP-2 하중은 최대진폭의 100 %(2 cycles), 90 %(2 cycles), 80 %(2 cycles), 70 %(2 cycles), 55 %(2 cycles), 40 %(2 cycles), 30 %(4 cycles), 15 % (4 cycles)의 진폭을 갖는 20 cycles의 반복하중으로 구성되었다. 따라서, 실제 손상시험에서는 시편에서 균열이 생성될 때까지 SSE에 해당하는 진폭부터 20 cycles(1 세트)씩 지진하중의 크기를 1단계씩 증가시키면서 반복하중을 가하도록 하중을 설계하였다. 그림 2.3.3는 손상시험에 적용된 LP-1 하중과 LP-2 하중의 예를 보여주고 있다.

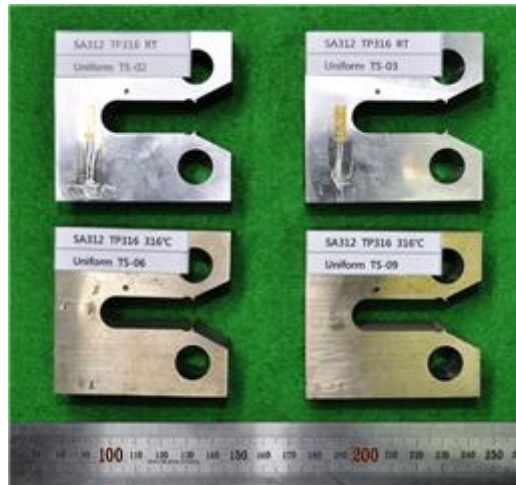
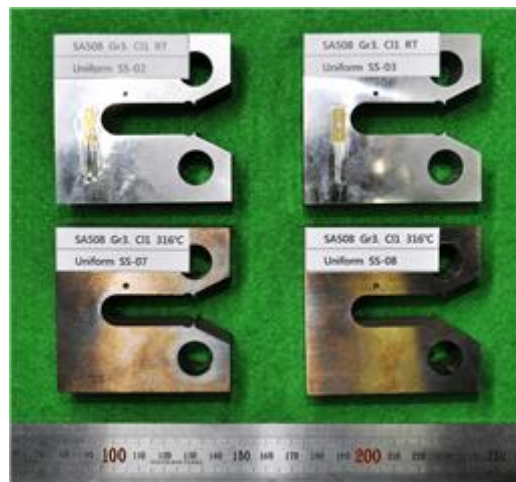
그림 3.1.1 일정한 변위진폭 조건에서 시험된 모사시편 사진

본 연구에서는 SA312 TP316 스테인리스강 배관재와 SA508 Gr.3 Cl.1 저합금강 노즐재를 대상으로 일정한 변위진폭을 갖는 반복하중 조건(LP-1)에서 모사시편에 대한 손상시험을 수행하였다. 시험은 상온과 원전 운전온도인 316°C에서 수행되었으며(그림 3.1.1참조), 시험 결과로부터 하중선변위, 하중, d-c PD, 변형률(상온의 경우) 데이터를 취득하고 균열이 생성되는 하중 조건을 파악하였다. 그림 3.1.2는 일정한 변위진폭 조건에서 취득된 하중선변위, 하중, 변형률, d-c PD 신호 데이터의 예를 보여주고 있다.

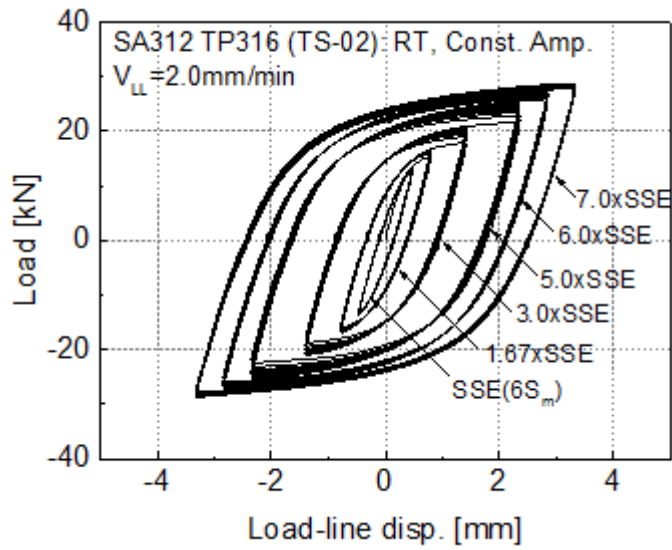
그림 3.1.4 일정한 변위진폭 조건에서 시험된 SA312 TP316 스테인리스강 배관재 모사시편의 하중-하중선변위 곡선

그림 3.1.4은 상온과 316°C에서 시험된 모사시편에 대한 하중-하중선변위 곡선을 나

타낸 것이다. 그림에서 알 수 있는 바와 같이 변위제어 모드의 반복하중 조건에서 시험이 진행되는 동안 하중선변위가 매우 잘 제어되었음을 알 수 있다. 또한, 시험온도에 관계없이 SA312 TP316 스테인리스강 배관재는 설계기준초과지진 하중을 모사한 각 하중 조건에서 반복하중에 의한 경화 현상이 뚜렷한 것을 확인하였다. 그림 3.1.4는 반복하중이 작용되는 동안 각 Cycle의 최대하중을 나타낸 것이다. 그림에서 알 수 있는 바와 같이 동일 조건에서 최대하중이 거의 일치하였으며, SSE 하중 조건을 제외하면 각 하중 단계별로 초기 5cycles 정도까지 반복경화에 의해 최대하중이 크게 증가한 이후 최대하중이 안정화되는 경향을 보였다. 다만, 상온에서 $7.0 \times SSE$ 에 해당하는 진폭의 반복하중이 작용되는 경우, 초기에는 반복경화에 의해 하중 증가가 나타나지만 약 7~8 cycles 이후부터 최대하중이 감소하는 경향을 보였다. 이것은 균열 생성에 의한 하중지지 능력의 감소에 기인하는 것으로 판단된다.

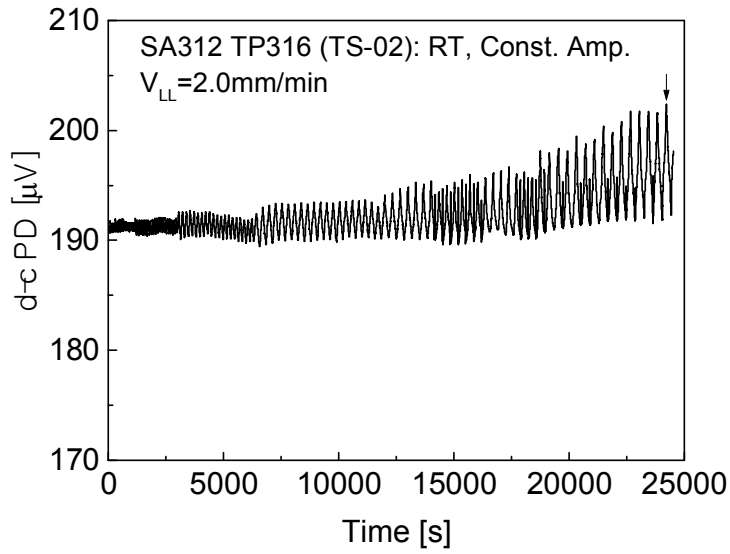
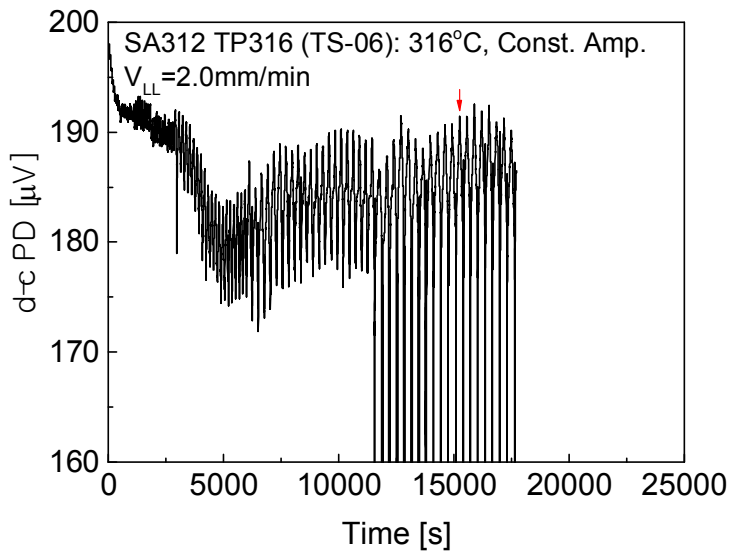
그림 3.1.7 일정한 변위진폭 조건에서 시험된 SA312 TP316 스테인리스강 배관재 모사시편에서 측정된 d-c PD 데이터

한편, 그림 3.1.7는 상온과 $316^{\circ}C$ 에서 측정된 d-c PD 데이터를 시간에 따라 나타낸 것이다. 시험온도에 관계없이 주기적으로 반복하중이 작용됨에 따라 d-c PD 데이터의 진동(증가/감소) 현상이 나타났다. 상온의 경우에는 작용되는 반복하중의 진폭이 증가함에 따라 d-c PD 데이터의 진폭이 함께 증가하는 경향을 보였으며, Cycle이 증가함에 따라 d-c PD 데이터가 전체적으로 증가하는 경향을 보였다. 그러나, 육안으로 관찰된 균열 관찰시점과 d-c PD 데이터를 비교할 때, d-c PD 데이터에서 균열 발생 시점을 정확히 파악하기는 어려운 것으로 판단되었다. 특히 $316^{\circ}C$ 조건의 시험에서는 그림 3.1.7에서 알 수 있는 바와 같이 d-c PD 데이터에서 노이즈가 크게 발생하여 균열 발생 시점을 파악하는 것이 불가능하였다. 따라서, 표 3.1.1에 제시된 각 시편의 균열 발생 시점은 육안으로 확인한 것이다.

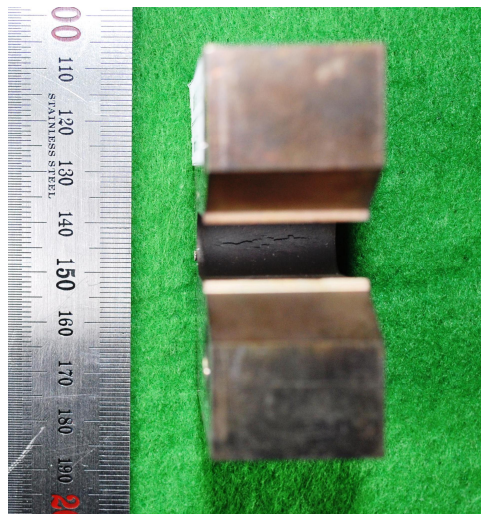
그림 3.1.8 일정한 변위진폭 조건에서 시험된 SA508 Gr.3 Cl.1 저합금강 노즐재 모사시편의 균열 형상

SA508 Gr.3 Cl.1 저합금강 노즐재에 대한 모사시편 시험이 상온과 316°C에서 수행되었다. SA508 Gr.3 Cl.1 저합금강 노즐재의 경우에도 시험온도에 관계없이 노치부 중심에서 균열이 생성되었다(그림 3.1.8). 각 시편에서 균열이 관찰된 하중 조건과 결함의 흔적이 발견된 시점은 표 3.1.2에 정리되었으며, 시험에 적용된 반복하중의 크기와 Cycle 수가 함께 제시되었다. 표 3.1.2에서 알 수 있는 바와 같이 상온에서는 각각 SSE의 4배와 SSE의 5배에 해당하는 진폭을 갖는 반복하중 조건에서 균열이 관찰되었으며, 316°C에서는 두 시편에서 모두 SSE의 4배에 해당하는 하중조건에서 균열이 발견되었다. 상온 시험의 경우, 4.0 × SSE의 15번째와 5.0 × SSE의 1번째 cycle에서 균열이 발견됨에 따라 실제 거의 동일한 하중조건에서 균열이 발생한 것으로 판단된다. 상온과 316°C에서 모두 4.0 × SSE에 해당하는 반복하중 조건에서 손상이 발생하였으나, 상온에 비해 316°C에서는 더 작은 Cycle 수에서 균열이 발견되었다. 따라서, SA508 Gr.3 Cl.1 저합금강 노즐재의 경우에도 설계기준지진 보다 상당히 큰 반복하중 조건에서 손상이 발생하였으며, 상온에 비해 316°C에서 약간 일찍 손상이 발생하는 것을 확인할 수 있다. 또한, 표 3.1.1의 SA312 TP316 스테인리스강 배관재에 대한 시험 결과와 비교하면, SA508 Gr.3 Cl.1 저합금강 노즐재가 상대적으로 낮은 지진하중 단계에서 손상이 발생한 것을 알 수 있다.

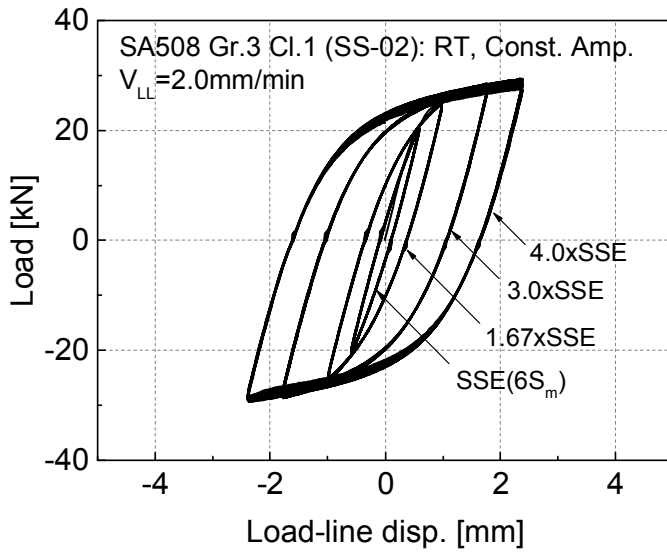
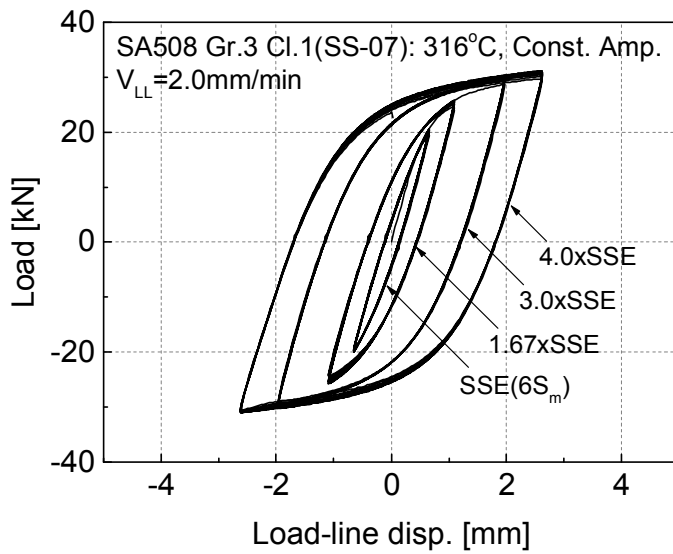
그림 3.1.9 일정한 변위진폭 조건에서 시험된 SA508 Gr.3 Cl.1 저합금강 노즐재 모사시편의 하중-하중선변위 곡선

그림 3.1.9은 상온과 316°C에서 시험된 SA508 Gr.3 Cl.1 저합금강 노즐재의 하중-하중선변위 곡선을 나타낸 것이다. 그림에서 알 수 있는 바와 같이 SA508 Gr.3 Cl.1 저합금강 노즐재의 경우에도 변위제어 모드의 반복하중 조건에서 손상시험이 적절히 진행된 것을 알 수 있다. 또한, 시험온도에 관계없이 설계기준초지진을 모사한 반복하중 조건에서 반복경화 현상은 크지 않은 것을 알 수 있다.

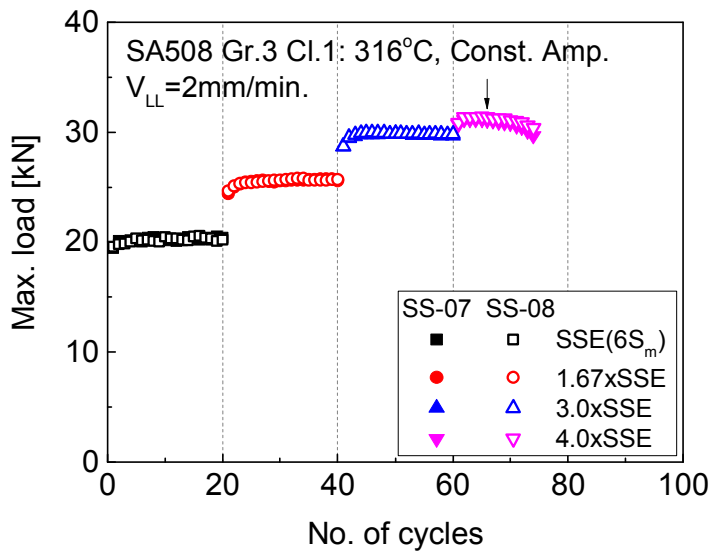
그림 3.1.10 일정한 변위진폭 조건에서 시험된 SA508 Gr.3 Cl.1 저합금강 노즐재 모사시편의 최대하중

그림 3.1.10은 일정 변위진폭의 반복하중이 작용되는 동안 Cycle에 따른 최대하중의 변화를 나타낸 것이다. 그림에서 알 수 있는 바와 같이 동일한 시험 조건에서 Cycle에 따른 최대하중의 변화가 거의 일치하였다. 또한, SA312 TP316 스테인리스강 배관재와 달리 SA508 Gr.3 Cl.1 저합금강 노즐재에서는 반복하중의 진폭이 증가됨에 따라 하중의 변화는 큰 반면, 주어진 진폭 조건(하중 단계)에서 반복하중에 따른 최대하중의 변화는 크지 않았다. 즉, 설계기준초과지진 하중 조건에서 반복하중에 따른 경화 현상이 미미하였다. 상온의 경우에는 각 진폭 조건에서 cycle이 증가함에 따라 최대하중이 약간씩 감소하는 경향을 보였으며, Cycle 증가에 따른 최대하중의 감소는 작용되는 반복

하중의 진폭이 클수록 더욱 뚜렷하였다. 316°C에서는 전체적으로 반복하중에 따른 최대하중의 변화가 거의 없었다. 다만, 반복하중의 진폭이 큰 4.0×SSE에서는 약 5cycles 이후부터 하중이 감소하는 경향을 보였다. SA508 Gr.3 Cl.1 저합금강 노즐재에서 설계 기준초과지진 하중을 모사한 반복하중 조건에서 이러한 최대하중의 변화는 앞서 수행된 Cyclic 응력-변형을 물성시험에서 파악된 SA508 Gr.3 Cl.1 저합금강 노즐재의 변형 특성과 일치하는 것이다.

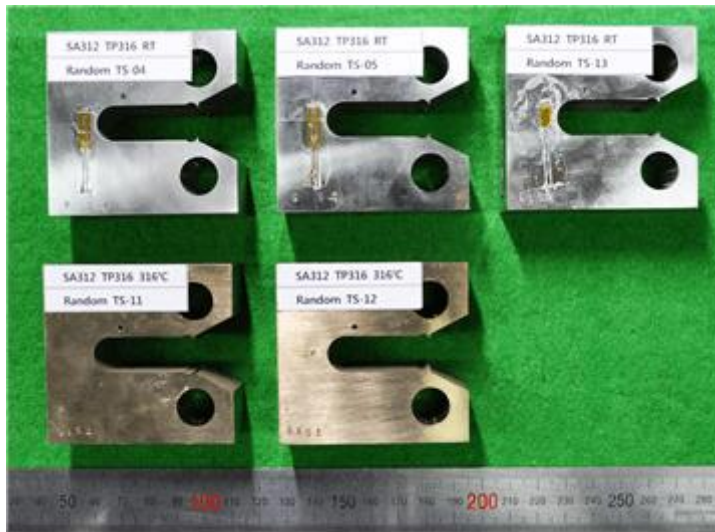
그림 3.2.1 임의의 변위진폭 조건에서 시험된 모사시편 사진

SA312 TP316 스테인리스강 배관재와 SA508 Gr.3 Cl.1 저합금강 노즐재를 대상으로 임의의 변위진폭을 갖는 반복하중 조건(LP-2)에서 모사시편에 대한 손상시험을 상온과 원전 운전온도인 316°C에서 수행하였다(그림 3.2.1 참조). 시험 결과로부터 하중선변위, 하중, d-c PD, 변형률(상온의 경우) 데이터를 취득하고 시편에서 균열생성 조건을 파악하였다. 그림 3.2.2은 임의의 변위진폭 조건에서 시험된 손상시험 데이터의 예를 보여 주고 있다.

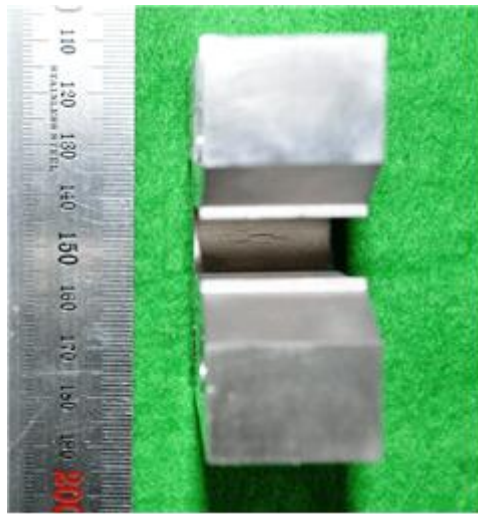
그림 3.2.3 임의의 변위진폭 조건에서 시험된 SA312 TP316 스테인리스강 배관재 모사시편의 균열 형상

임의의 변위진폭을 갖는 반복하중 조건에서 SA312 TP316 스테인리스강 배관재에 대한 모사시편 시험 결과, 시험온도에 관계없이 노치부 중심에서 균열이 생성되었다(그림 3.2.3). 균열생성 위치와 균열 형상은 앞서 일정한 변위진폭의 반복하중 조건에서 수행된 모사시편 시험 결과와 일치한다. 각 시편별로 균열이 관찰된 하중 조건은 표 3.2.1에 정리되었으며, 손상시험에 적용된 반복하중의 크기와 Cycle 수가 함께 제시되었다. 표 3.2.1에서 알 수 있는 바와 같이 상온에서는 각 시편 별로 3번째 7×SSE 하중의 8번째 Cycle, 4번째 7×SSE 하중의 7번째 Cycle, 3번째 7×SSE 하중의 17번째 Cycle에서 균열이 관찰되었으며, 316°C에서는 3번째 7×SSE 하중의 8번째와 13번째 Cycle에서 균열이 관찰되었다. 따라서, 임의의 변위진폭 조건에서도 SA312 TP316 스테인리스강 배관재는 SSE의 6~7배에 해당하는 큰 지진하중 조건에서 손상이 발생하였다. 비록 차이는 크지 않지만 임의의 변위진폭 조건에서도 상온에 비해 316°C에서 약간 일찍 손상이 발생하는 것으로 평가되었다. 또한, 일정한 변위진폭을 갖는 반복하중 조건에 비해 임의의 변위진폭을 갖는 반복하중 조건에서 손상이 늦게 발생하였다. 이것은 일정한 변위진폭을 갖는 반복하중에 비해 임의의 변위진폭을 갖는 반복하중의 진폭이 평균적으로 작기 때문이다.

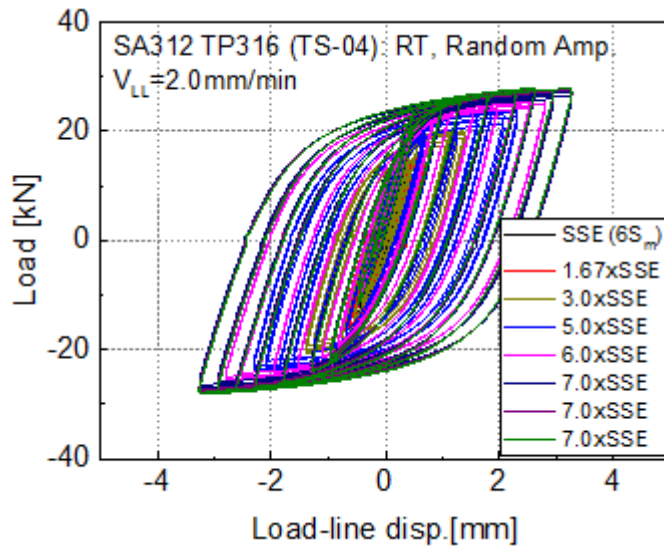
그림 3.2.4 임의의 변위진폭 조건에서 시험된 SA312 TP316 스테인리스강 배관재 모사시편의 하중-하중선변위 곡선

그림 3.2.4는 임의의 변위진폭을 갖는 반복하중 조건에서 주어진 하중-하중선변위 곡선을 나타낸 것이다. 그림에서 알 수 있는 바와 같이 임의의 변위진폭 조건에서도 반복하중이 작용되는 동안 하중선변위가 매우 잘 제어되었으며, 이를 통해 신뢰성 있는 손상시험 결과가 확보된 것을 알 수 있다.

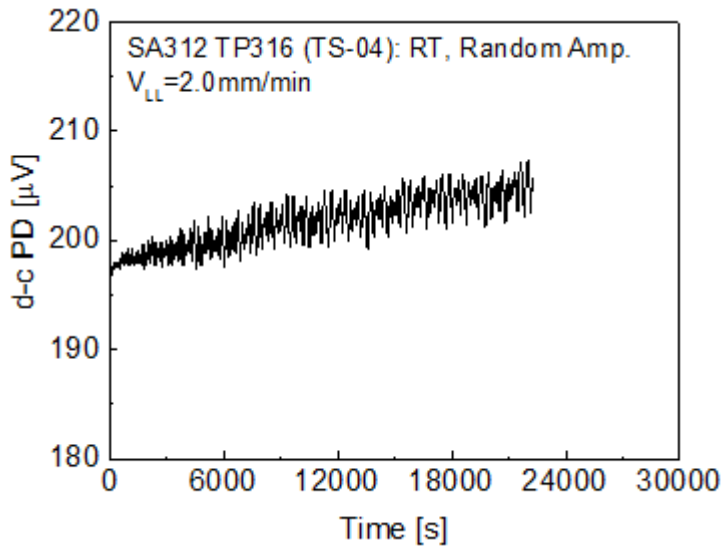
그림 3.2.6 임의의 변위진폭 조건에서 시험된 SA312 TP316 스테인리스강 배관재
 모사시편에서 측정된 d-c PD 데이터

한편, 그림 3.2.6는 상온과 316°C에서 반복하중이 작용되는 동안 측정된 d-c PD 데이

터를 시간에 따라 나타낸 것이다. 시험온도에 관계없이 시편에 임의의 진폭을 갖는 반복하중이 작용됨에 따라 d-c PD 데이터에서도 진폭을 보였으며, 진폭의 크기가 작용하중의 진폭과 비례하는 경향을 보였다. 따라서, 시편에서 균열 생성과 무관하게 d-c PD 신호가 인장과 압축 변형에 영향을 받는 것을 알 수 있다. 시험 온도에 따라 살펴보면, 상온에서는 반복하중의 Cycle이 증가됨에 따라 전체적으로 d-c PD 데이터가 증가하는 경향을 보였으며, 이러한 거동은 일정한 변위진폭 조건에서 시험된 결과와 일치한다. 그러나, d-c PD 데이터에서 균열생성을 파악할 수 있는 특징은 파악되지 않았다. 특히 316°C에서는 노이즈로 인해 d-c PD 데이터에서 균열 발생을 파악하는 것이 불가능하였다. 따라서, 임의의 변위진폭 조건에서도 육안으로 시편을 직접 관찰함으로써 균열생성 여부를 판단하였다.

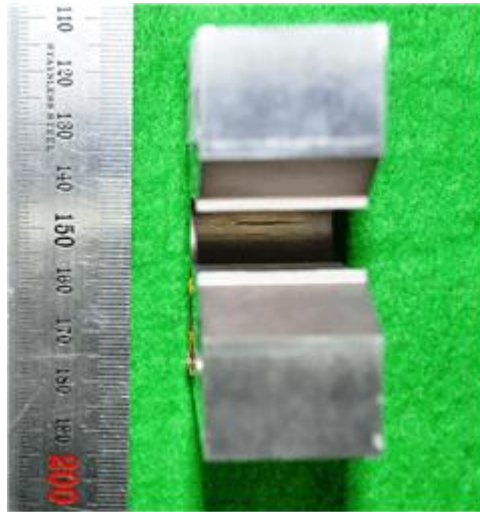
그림 3.2.7 임의의 변위진폭 조건에서 시험된 SA508 Gr.3 Cl.1 저합금강 노즐재 모사시편의 균열 형상

임의의 변위진폭을 갖는 반복하중 조건에서 SA508 Gr.3 Cl.1 저합금강 노즐재에 대한 손상시험 결과, 시험 온도에 관계없이 응력과 변형률이 가장 높은 노치부 중심에서 균열이 생성되었다(그림 3.2.7). 각 시편별로 균열이 관찰된 하중 조건은 표 3.2.2에 정리되었으며, 시험에 적용된 반복하중의 크기와 Cycle 수가 함께 제시되었다. 표 3.2.2에서 알 수 있는 바와 같이 상온의 두 시편에서는 2번째 5×SSE 하중의 8번째 Cycle과 2번째 5×SSE 하중의 3번째 Cycle에서 균열이 관찰되었으며, 316°C에서는 1번째 5×SSE 하중의 18번째와 13번째 Cycle에서 균열이 관찰되었다. 따라서, 임의의 변위진폭 조건에서도 SA508 Gr.3 Cl.1 저합금강 노즐재는 설계기준지진의 5배에 해당하는 큰 설계기준초과지진 조건에서 손상이 발생하는 것을 알 수 있다. 또한, 상온에 비해 316°C에서 약간 일찍 손상이 발생하였으며, SA316 TP316 스테인리스강 배관재와 비교하여 낮은 지진하중 조건에서 손상이 발생하였다. 이러한 거동은 앞 절에서 살펴본 일정한 변위진폭 조건의 시험 결과와도 잘 일치한다. 또한, 시험온도에 관계없이 일정한 변위진폭을 갖는 반복하중에 비해 임의의 변위진폭을 갖는 반복하중이 작용될 때 더 큰 지진하중 조건에서 손상이 발생되었다. 이것은 일정한 변위진폭에 비해 임의의 변위진폭을 갖는 반복하중에서 평균 진폭이 작기 때문이다.

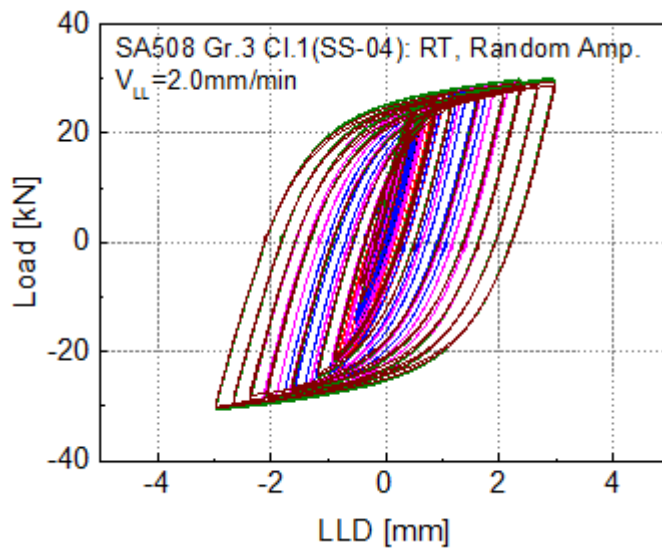
그림 3.2.8 임의의 변위진폭 조건에서 시험된 SA508 Gr.3 Cl.1 저합금강 노즐재 모사시편의 하중-하중선변위 곡선

그림 3.2.8은 상온과 316°C에서 하중-하중선변위 곡선을 나타낸 것으로, 임의의 변위진폭을 갖는 반복하중 조건에서 하중선변위가 잘 제어된 것을 알 수 있다. 또한, SA312 TP316 스테인리스강 배관재와 달리 SA508 Gr.3 Cl.1 저합금강 노즐재는 반복하

중이 작용될 때 316°C에서도 상온과 유사한 하중지지능력을 보이는 것을 알 수 있다.
