석사학위 논문

고강도방탄소재 ARMOX600T
FCAW 용접부 특성에 관한 연구

A Study on Weldability Characteristics of
High Strength Bulletproof Material ARMOX600T
FCA Welding

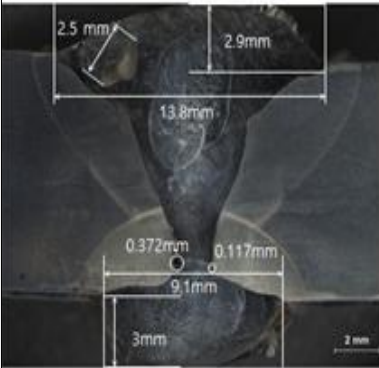
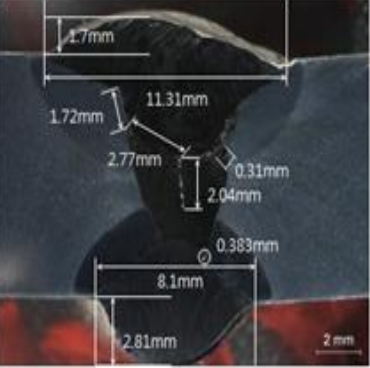
Table. 3.1 Evaluation of FCAW specimens based on ISO 5817:2014 standard

용접부의 품질평가를 Table 3.1에 나타내었다. T23조건에서는 용접부 중앙 여러 부위에 융합부족(Lack of fusion)이 발견되었고 기공이 형성되었다. 융합부족은 각 패스간 용접부 사이를 충분히 용융시키지 못해서 발생한 것으로 용접속도가 너무 빠르거나 부적절했기 때문으로 판단된다. 또한 가스가 미처 용착금속부를 빠져 나가지 못해 기공이 생성된 것으로 판단된다. 앞서 언급한 인장강도 평가에서 T23 조건이 가장 낮은 인장강도를 얻은 것은 다수의 내부결함에 의한 것임을 확인했다.

T24 조건에서는 다수의 융합부족이 발견되었으며, 특히 용접부 중앙에 균열(Crack)을 확인하였다. 이는 용접시 발생한 확산성 수소가 용접부 냉각시에 용착금속부에 집중적으로 확산되어 수소 분압을 증가시키고 이로 인해 국부적 응력집중을 발생시켰고 냉간 용접을 실시하여 용접시에는 급열, 용접후에는 급냉상태로 인해 잔류응력 증대효과가 균열 발생에 영향을 준 것으로 판단된다.

따라서 Crack으로 인해 ISO 5817 국제규격을 만족하지 못하였다.

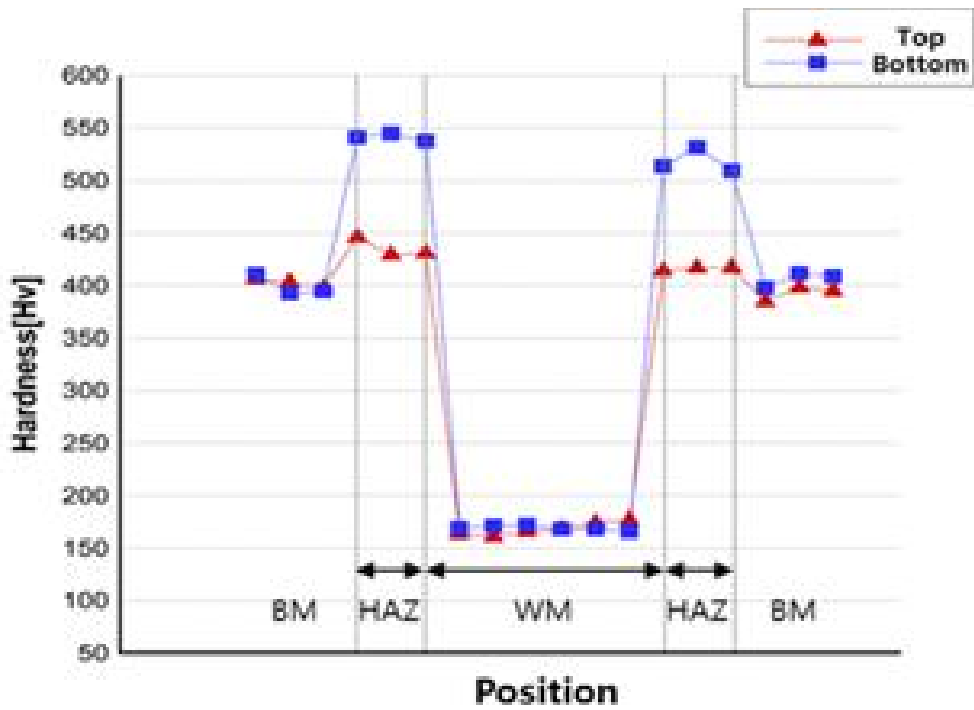
Fig. 3.1 Hardness distribution along the transverse section of weld bead

용접부의 용착금속부, 열영향부, 모재에 대하여 경도를 측정하였다. 경도분포는 열영향부>모재>용착금속부 순서로 나타났으며, 최대 경도값은 Bottom쪽 열영향부(HAZ)에서 544~549HV로 모재 대비 약 155HV정도 상승하였다.

용착금속부 경도가 HV 168로 모재(HV 391) 대비 223HV 정도 큰 폭으로 경도가 감소했음을 확인하였다. 용접부의 경도분포를 Fig 3.1에 나타내었다.

용접부 모두 용착금속부에서 경도가 큰 폭으로 감소했는데, 이같은 큰 폭의 경도 저하로 인해 용접부에 외력이 작용시에 용착 금속부가 상대적으로 취약하므로 파단이 용착금속부에서 발생할 수 있음을 예측할 수 있다.

SAAB사의 경도시험 결과도 경도분포는 국내산 Wire 적용시와 동일하게 열영향부>모재>용착금속부 순으로 나타났고 최대 경도값은 열영향부에서 HV 624로 확인되었다. 용착금속부 평균 경도값은 200~230HV 이며 모재 대비 큰 폭으로 경도가 감소했음을 확인하였다.

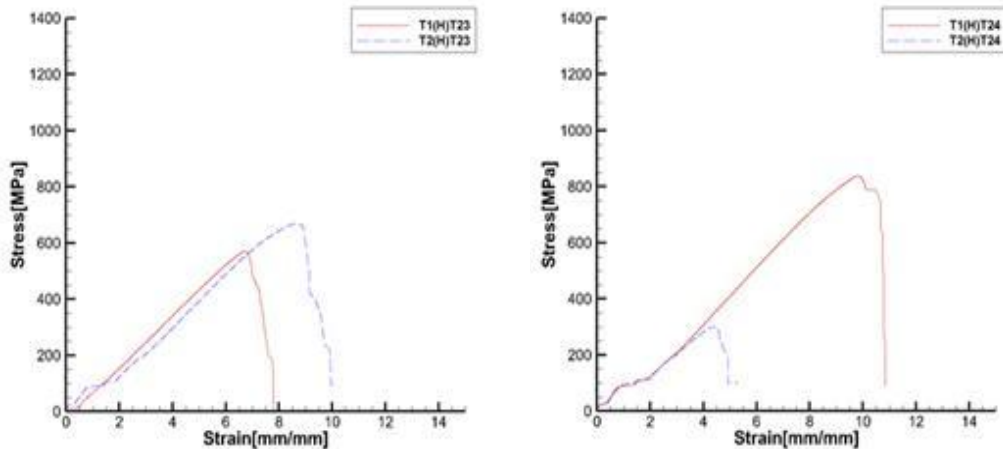
Fig. 3.2 Stress strain diagrams of tensile samples at different welding currents or welding speeds of T23 and T24

용접부의 인장강도를 확인하기 위하여 인장시험편을 가공하여 실험을 실시하였고 시험결과, 수평 방향에서의 평균 인장강도가 약 594MPa로 나타나는 것을 확인할 수 있었다. 이는 용접부 전 구간에 걸친 용입부족 및 융합부족이 발생하였으므로 다소 낮은 인장강도가 나타난 것으로 판단된다. T23, T24 두가지 용접 조건별 인장강도 값을 Fig 3.2에, 수평방향 인장강도 값을 Fig. 3.3에 나타내었다.

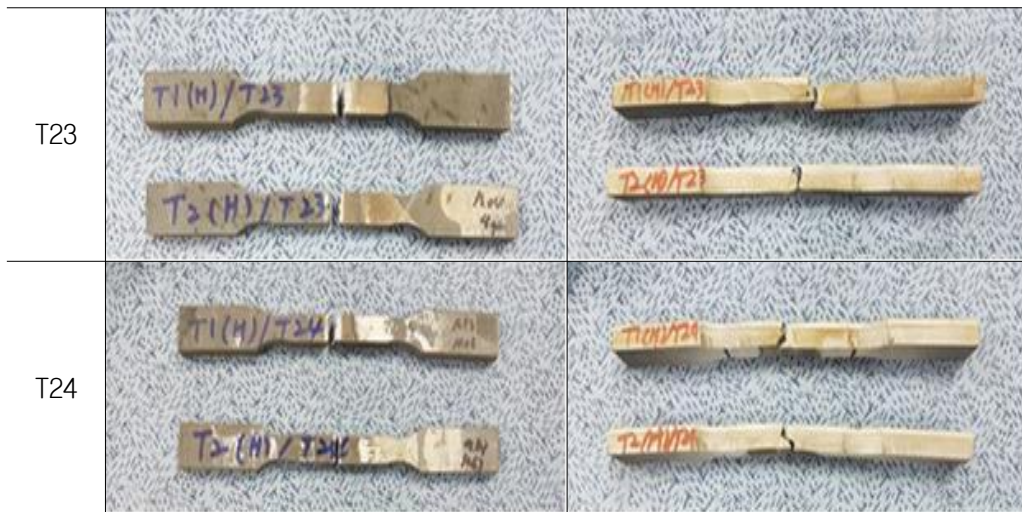
Fig. 3.4 Fracture tensile test specimens for welding conditions of T23 and T24

시험편의 수평방향 인장강도시험 후 시험편 파단사진을 다음의 Fig 3.4에 나타내었다. 시험 결과, 용접 시험편의 용착금속부에서 파단이 발생하였다.

용착금속부에서 파단이 발생한 원인은 사용된 와이어의 기계적 물성이 모재에 비해 낮고, 또한 비파괴검사에 검출된 바와 같이 용입부족 및 기공과 같은 결함발생으로 상대적으로 취약한 용착금속부에서 파단이 발생한 걸로 판단된다.

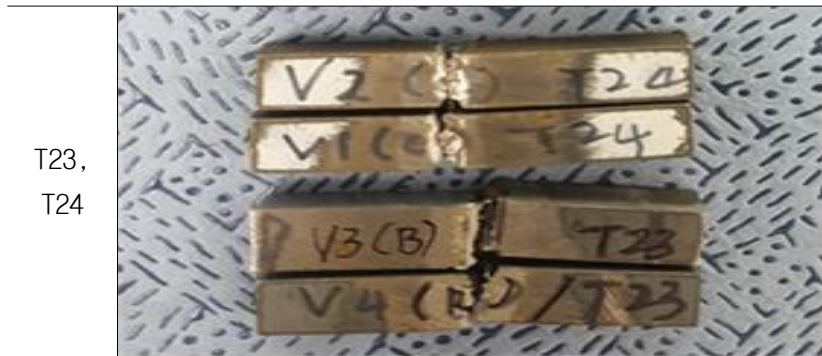
Fig. 3.6 Fracture impact test samples at different welding conditions of T23 and T24

충격시험은 용착금속부에 샤르피 충격시험을 실시하였으며 결과를 Table 3.3에 나타내었으며 충격시험편 파단 위치를 Fig 3.6에 나타내었다. -20℃의 조건에서 시험을 수행하였으며 샤르피 충격치는 평균 62J로 높게 나타났다.

이는 FCAW Wire가 저온인성에 우수한 스테인레스계 Wire이므로 흡수에너지 값이 높은 것으로 판단된다.

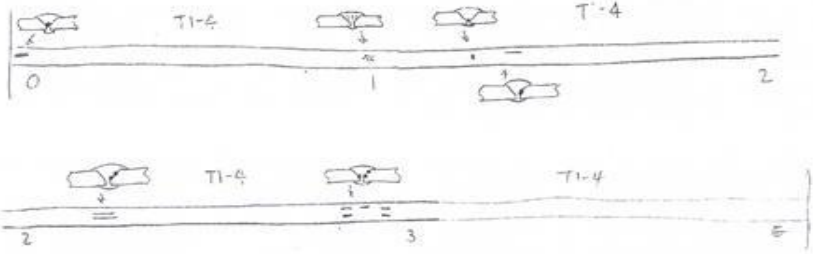
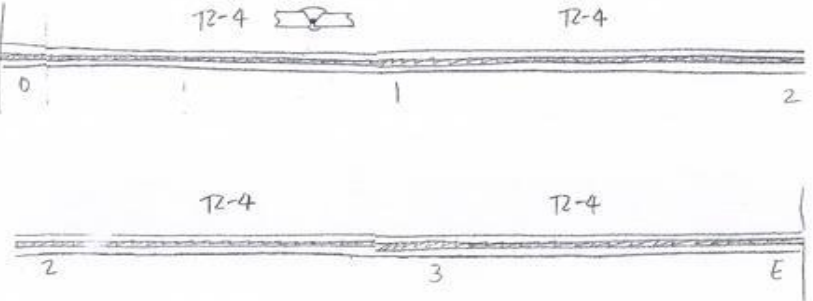
Fig. 3.8 Radiographic test report of welded specimens - Page2

| 개선행상 결함내용 (용입불량) | | 1. Y형 맞대기 양면용접 4. 현상 Y형 맞대기 양면용접부에서 용접중단부에 용입이 되지 않아 전단면에 걸쳐 연속적으로 나타남. 2. 용입 ~ 용접잔류가 있거나 용접부의 각도가 기울어짐 ~ 과열현상, ROOT GAP부족 및 용입속도 부족 등의 원인에 의해 용접부에 Incomplete Penetration 나타날 수 있음. | |
