# 전기철도 전력시스템의 유형별 고장분석 및 신뢰성 향상

朝鮮大學校 産業技術融合大學院

Reliability Improvement and Analysis by Fault Types  
for Electric Railway Power System

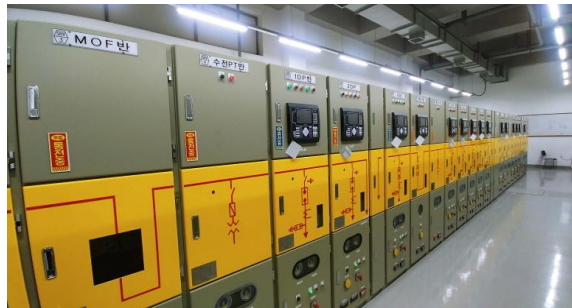
Fig. 2-4 호남선 광주송정역 수변전실 C-GIS

가스절연 개폐기(C-GIS, GLBS) 설비는 절연성능이 우수한 SF6 가스로 충전부를 밀봉시켜 정상상태의 개폐뿐만 아니라 사고시의 이상 상태에서도 선로를 안전하게 차단하여 계통의 안전성을 유지하는 설비이고, 가스절연 개폐기(C-GIS, GLBS)는 원칙적으로 무보수 무 점검이 가능하게 되어 있으며, 예방보전(PM) 측면에서 평상시에 가스의 압력이 기준치에 적합한지 점검을 한다. 그림 2-4은 광주송정역 수변전실 가스절연개폐기(C-GIS)와 전력배전반이다. 광주송정역 수배전반 C-GIS 설비는 2015년 호남고속철도 개통과 함께 신설된 설비이며, 배전반 설비의 신뢰성 유지 및 안정화(安定化)를 위해서 과학적이고 체계적인 노력들이 많이 필요 하였다. 수전실의 가스절연개폐 설비의 탱크 속 SF6 가스의 유출사고가 자주 발생하는 고장과 수배전반 제어보드인 DC-DC컨버터 설비불량 등으로 해당부품 교체이력이 너무 많아 전력시설물 운영상 신뢰성이 매우 낮아 있는 편이다.

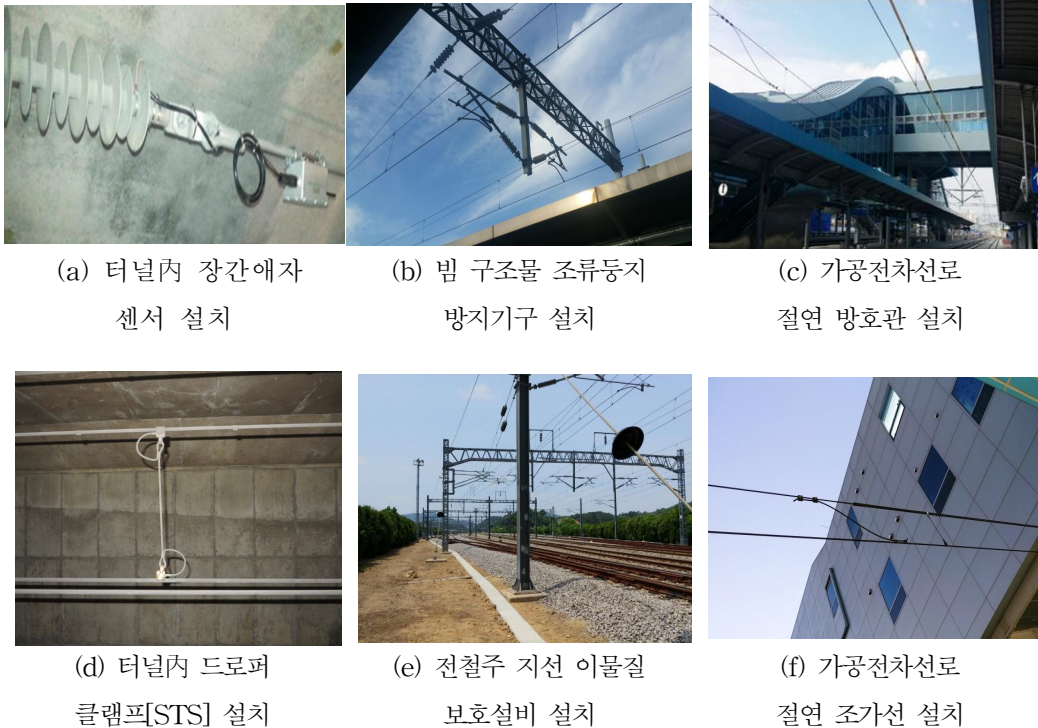
Fig. 4-5 호남선 가공전차선로 장애예방을 위한 개선책

그림 4-5에서와 같이 호남선 전차선로 시설물의 신뢰성과 안정성 유지의 목표로 전차선로 시설물을 과학적으로 개량하였다. 철도 내연기관차에서 나오는 매연은 터널內 오염도를 높여 가동 브레이크와 장간애자의 절연성능을 저하시킨다. 장애 예방을 목적으로 터널內 오염의 수준을 검측하고자 측정 장비를 설치하여 터널內 오염데이터를 실시간 받아 분석하고 있다. 또한 조류둥지에 의한 전차선로 고장[Trip] 방지의 목적으로 전주 빔 상단에 조류둥지 생성방지용 망을 설치하여 이물질에 의한 설비들의 고장률을 줄였다.

철도역사內 선상연결통로 하부에 가선된 가공전차선로는 절연방호 관으로 피복하여 외적 장애요인으로 인한 고장률을 최소화 하였다. 오염도가 높은 터널개소는 시설물 관리에 있어서 취약한 환경으로 구분하고, 가선되어 운영 중인 가공전차선로 시설물 중 드로퍼 클램프 균열이 자주 발생하여 전기기관차 운행에 지장을 주므로 설비안정성을 높이는 STS 재질의 드로퍼 클램프를 설치하여 터널內 가공전차선로의 신뢰성을 향상시켰다.

가공 전차선로는 계절적인 요인에 의한 온도가 상승하는 여름에는 전차선로 주변에서 서식하는 덩굴식물이나 파충류 등에 의한 전차선로의 고장[Trip]이 빈번하게 발행한다. 고장을 예방하기 위해선 전철주를 지지하는 지선에 덩굴식물과 파충류 등의 접근 방지를 위한 보호설비가 장착되었다. 대도시의 주거 밀집지역은 전기 철도시설물과 철도 과선교가 많고, 인적오류로 인한 외적요인으로 전차선로 고장[Trip] 사고가 많이 발생하고 있다. 따라서 가공전차선로에 절연 조가선을 설치하고, 가공전차선로 보호를 위한 방호책등을 확장 설치하여 전기철도시설물의 체계적인 예방보전에 목표를 두었다.

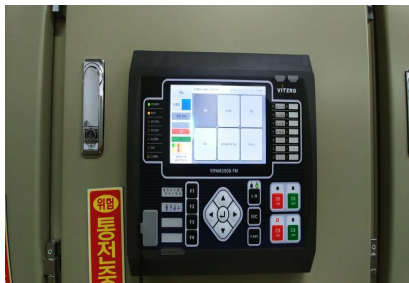
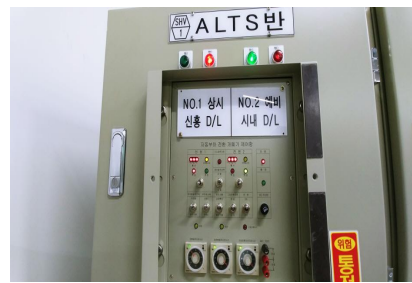
Fig. 4-6 광주송정역 수변전실 개량된 전력설비

(a) 노후설비 개량 [보호계전기]

(b) 노후설비 개량 [전력 배전반]
