2021年 8月
博士學位 論文

非磁性體 熱交換器 傳熱管 非破壞檢查
시스템 開發

Development of Non-destructive Testing System
for Heat Exchanger Tubes of Paramagnetic Metal

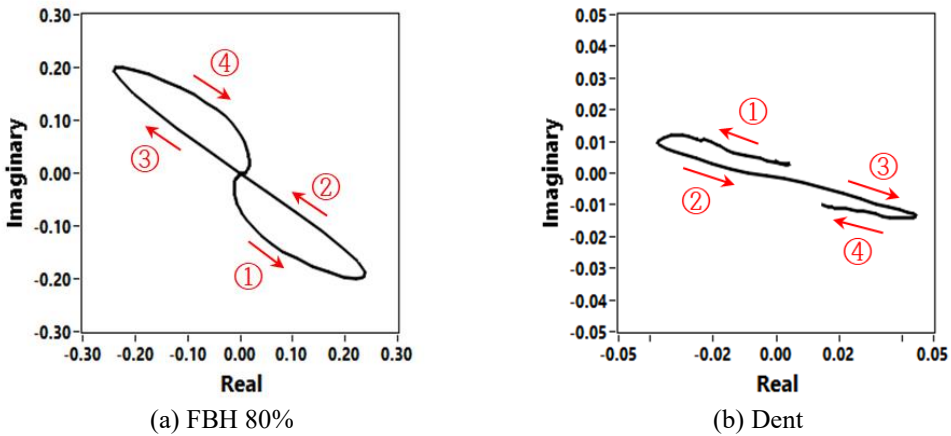
Fig. 2 -2 Comparison of Lissajous curve between flaw and dent

Fig.2-2는 시험편의 체적 변화가 이루어진 80% 깊이의 평저공(FBH, flat bottom hole)과 체적 변화가 없는 함몰(Dent) 영역에 대한 보빈 코일 신호의 리사주 선도를 나타낸다. (a)체적 변화가 있는 경우 보빈 코일이 결함을 통과 할 때 4/4분면에서 시작하여 2/4분면에서 종료되는 패턴을 보인다. 반면에 (b)체적 변화가 없는 경우는 결함을 통과할 때 2/4분면에서 시작하여 4/4분면에서 종료되는 패턴을 보인다[38].

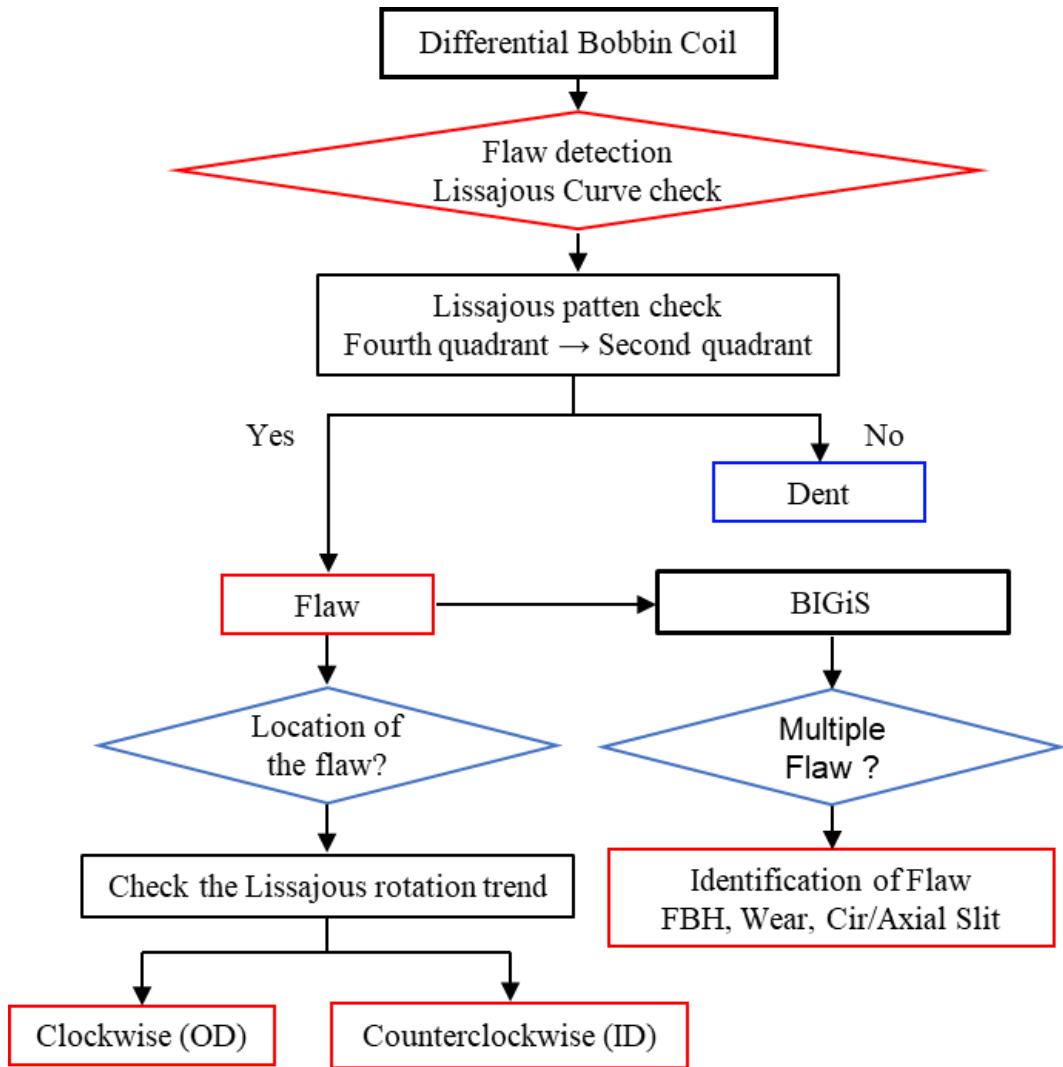
Fig. 2 -4 The flaw classification algorithm.

이상의 결과를 정리한 보빈 코일을 이용한 결함의 유무 및 위치 판별 알고리즘은 Fig.2-4와 같다. 보빈 코일로부터 취득한 리사주 선도의 패턴을 이용하여 체적성 결함 여부를 판단한다. 또한, 주파수에 따른 회전의 방향으로부터 결함의 위치 내부(ID)와 외부(OD)를 판별한다. 그리고, 결함의 형태 및 면적은 환형 배열 자기센서의 영상으로부터 판별한다.

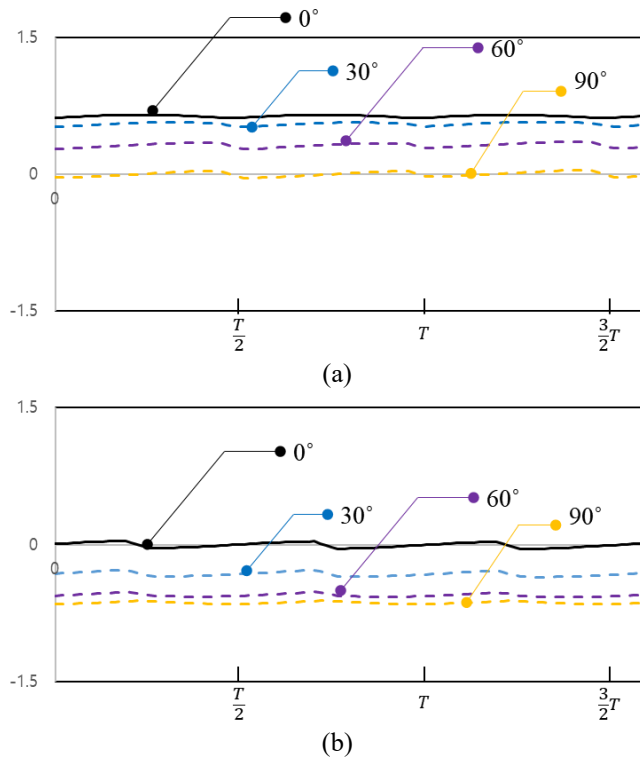
Fig. 3 -13 Integral of each outputs after (a) 0° phase, and (b) 90° phase multiplying

이상의 결과는 식 (18) 에 나타낸 바와 같이 0° 위상을 곱한 값의 적분의 경우에는 와전류의 실수부로 표현되고, 식 (19)에 나타낸 바와 같이 90° 위상을 곱한 값의 적분의 경우에는 와전류 신호의 허수부로 표현된다. 그리고, 이들 두개의 공식을 식 (20)와 식 (21)에 대입하면, ECT 신호에 대한 진폭(Z)과 위상차(φ)로 환산될 수 있다.

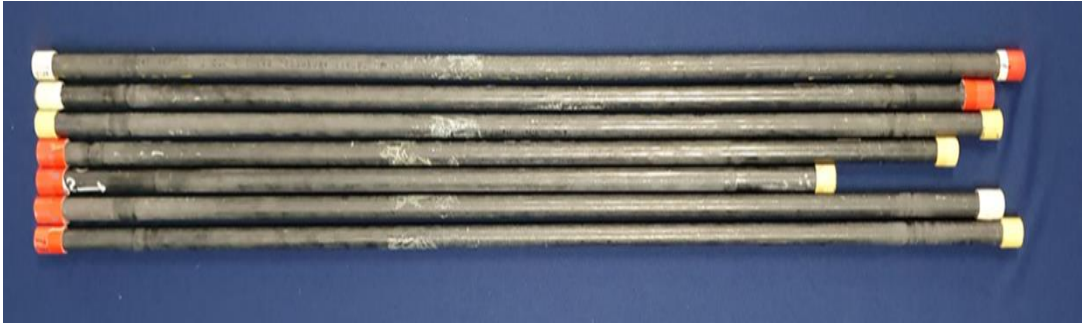
Fig. 4 -4 Natural flaw specimens

Fig. 4-4는 실제 고압급수가열기에서 추출한 전열관 시험편으로서 자연 결함이 포함되어 있다. 총 7개의 인출 시험편으로 N1, N2, N3, N4, N5, N6, N7의 각 전열관 위치를 나타낸다. Table 4-4는 각 시험편의 실제 결함 수를 나타낸다.

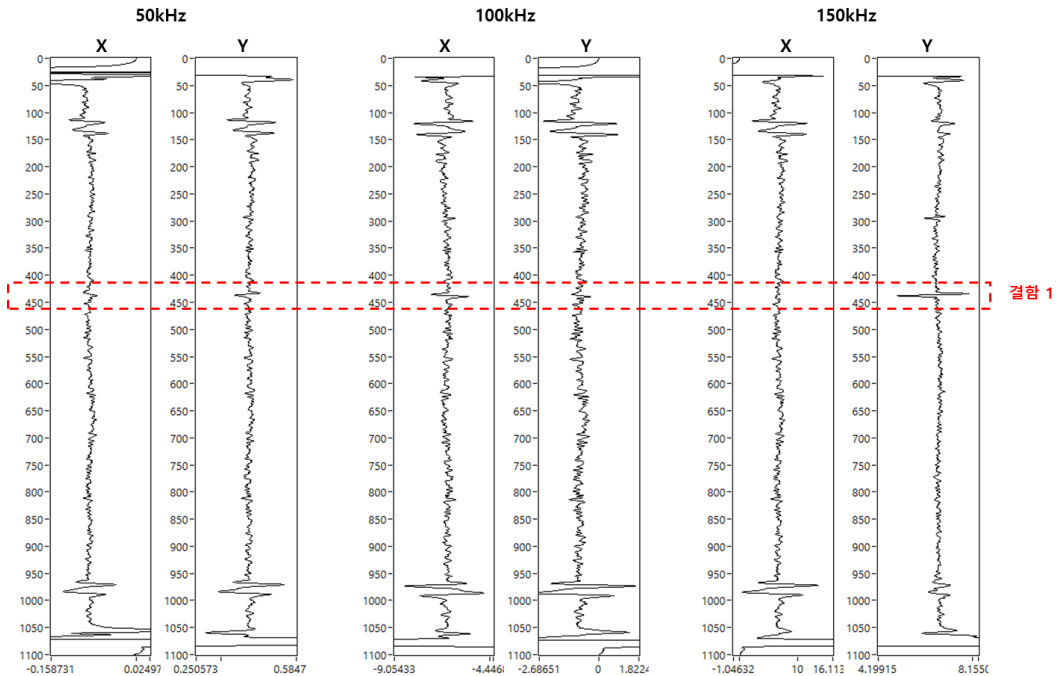
Fig. 4 -30 Continuous ECT signals with specimen N2

차동형 보빈 코일에 의한 자연결함 시험편 N2의 실험 결과는 Fig.4-30, Fig.4-31에 나타내며, 421.1mm에서 결함 검출 할 수 있다. 검출 된 결함의 리사주 선도는 주파수가 높아 짐에 따라 시계방향으로 회전하는 것으로 OD 결함을 알 수 있다. BIGis에 의한 실험 결과는 Fig.4-32, Fig.4-33, Fig.4-34에서 나타낸다. 414mm에서 결함 검출되었으며, BIGis에 의한 이상 신호 실험 결과, 99mm, 970mm에서 결함이 검출되었다. 한편, 비교 실험에 의한 ECT에서는 383.39mm에서 결함이 검출되었다.
