석사학위 논문

원자력발전소 증기발생기 2차측
이물질검사를 통한 전열관 건전성
향상 방안 연구

A Study on the Improvement of Tube Integrity through
Foreign Objective Inspection in the Steam Generator
Secondary Side of Nuclear Power Plants

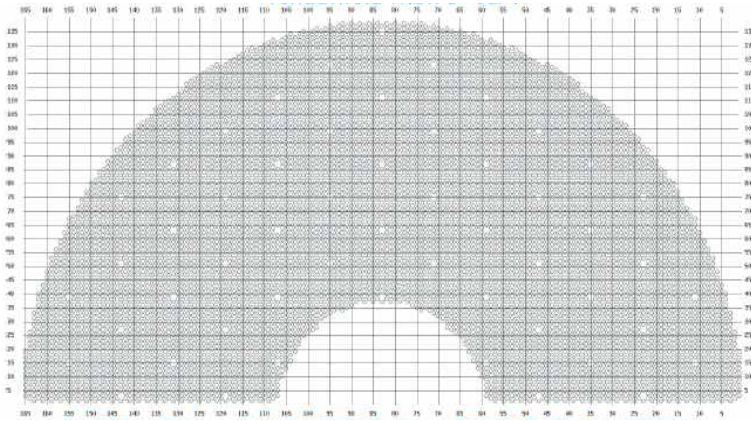
그림 8. APR-1400 모델 증기발생기 전열관 배열

국내 수출형 모델인 APR-1400 증기발생기는 OPR-1000 증기발생기를 개선한 모델로 출력향상을 위해 전열관 수를 13,102개로 확장하였다(그림 8 참고). 증기발생기는 호기별 2대씩 설치되어 있고, 각 증기발생기는 수직형 재순환식으로 ‘n’형태와 ‘m’형태의 전열관이 설치되어 있다. 전열관의 재질은 열처리 (Thermally Treated)된 Ni-Cr-Fe합금의 Alloy-690TT로 제작되었다. 전열관 간격은 2.9 mm 삼각배열 되어 있다.

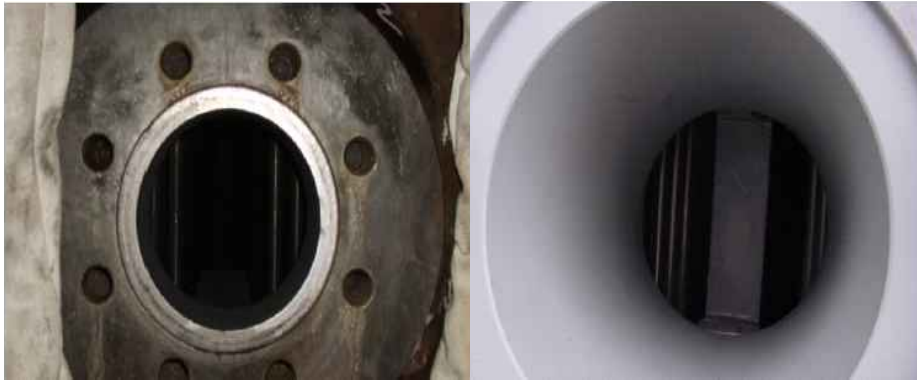
그림 21. F 모델과 CE-80 모델의 증기발생기 Hand-Hole 이미지

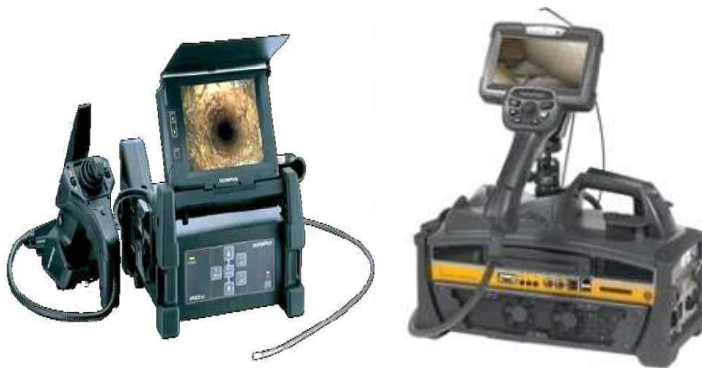
그림 23. 산업용 비디오스코프 장비 (FOSAR 용)

슬러지 랜싱 장비와 달리 FOSAR 장비는 용역사가 보유한 장비를 활용한다. 기본적으로 산업용 비디오스코프 장비를 기반으로 검사하지만, CECEL 랜싱 장비는 FOSAR 도구를 연결하여 활용할 수 있다.

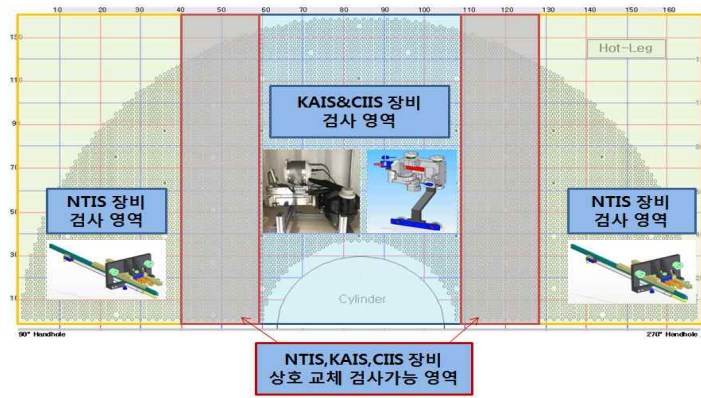
그림 28. NTIS, KAIS, CIIS 장비 검사영역 구분

수산인더스트리의 전열관 내부검사 장비는 한전KPS 다음으로 국내 원자력 발전소에 적용된 장비로 KAIS와 CIIS, NTIS 3가지 장비를 보유하고 있으며, NTIS 장비는 Hand-Hole에 연결하여 중앙의 Stay-Cylinder 부분까지 검사를 수행한다. 그림 28에 나타낸 것과 같이 중앙의 Stay-Sylinder 부분은 Hand-Hole을 통해 KAIS 장비 (그림 29 참고)의 Guide Rail을 환형공간을 따라 설치하거나, CIIS 장비 (그림 30 참고)를 환형공간에 부착하여 검사를 수행한다. CIIS 장비는 자력으로 증기발생기 벽에 부착되어 이동하는 장비로 단일 100% 검사도 가능하다.

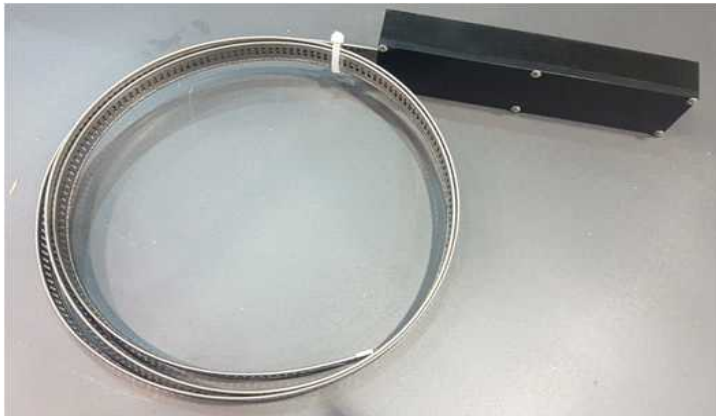
그림 31. CIIS 장비 Lance

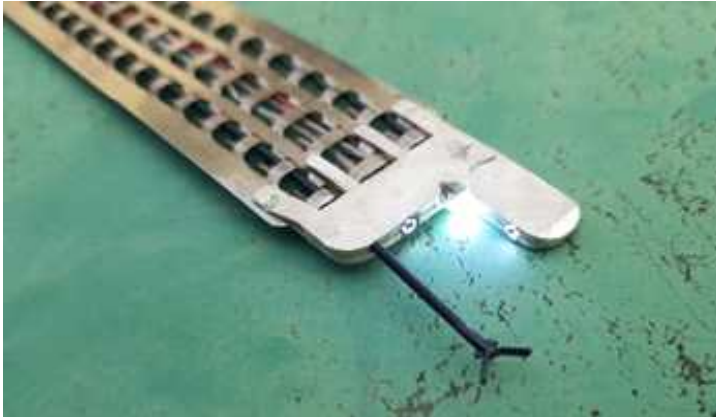
그림 34. AIVIS 장비 Lance

AIVIS 장비는 스테인리스강 재질의 돌출형 구조 (그림34 참고)로 전열관에 영향을 미칠 수 있다는 우려 때문에 사전에 전열관 손상 실증실험을 수행하였고, 실험 결과 전열관 건전성에는 영향을 미치지 않았다.

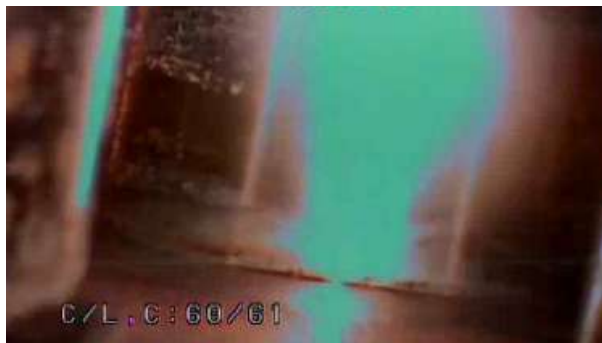
가동 중 증기발생기 전열관의 경우에는 운영 중 표면의 변화 (물리적, 화학적)로 인해 자체 빛 흡수가 발생하여 잔류이물질 검사시 전열관 표면에서 빛의 간섭 현상이 발생하지 않았다. 그러나, 전열관 재질을 변경 (Alloy-600HTMA에서 Alloy-690TT로)한 발전소에서 신규 증기발생기 전열관 내부 잔류이물질 검사 중 빛 반사로 인한 전열관 표면 검사가 어려운 문제가 있었다 (그림 42과 43 참고).

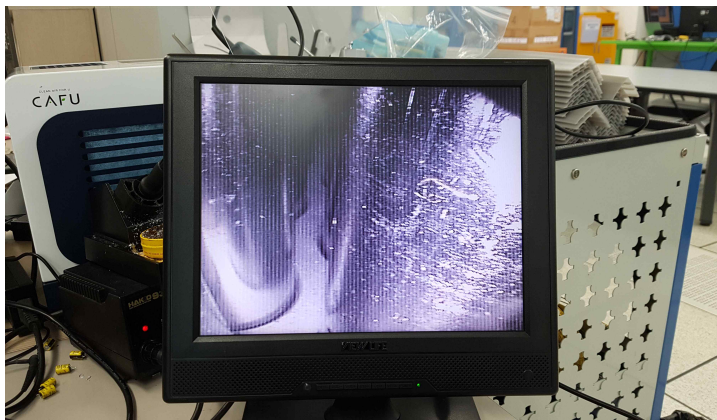
그림 49. 1/2 가림막 적용 전열관 모형 검사 화면

광원을 효과적으로 차단하기 위해 그림 48과 같이 LED의 1/2에 대하여 가림막을 설치하여 검사를 수행하는 방법을 적용하였다. 그림 49에 나타낸 것과 같이 1/2 가림막 설치 후 검사 화면에서는 기존 검사 화면에 비해 개선된 모습을 확인할 수 있었다. 하지만 1/2 가림막 또한 빛 반사 문제를 해결하기

에는 여전히 광원의 양이 많음을 확인할 수 있었다.

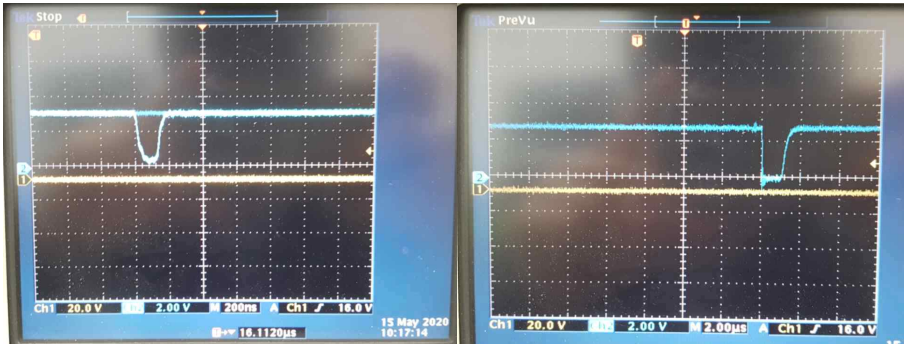
그림 54. 가변저항기 적용 전, 후 오실로스코프 파형분석

기존의 주파수 대역이 높아 고주파에 의한 노이즈 발생 현상이 그림 54와 같이 가변저항 (50k Ω)을 이용하여 구동하는 방식을 통해 주파수 대역 하향 및 노이즈 발생이 저감되었다.

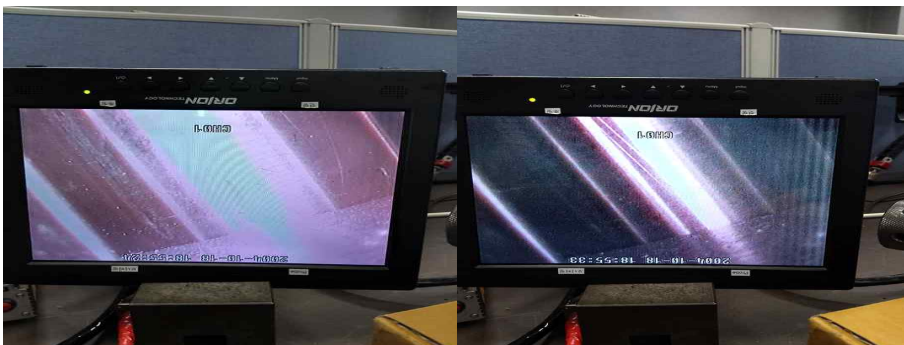
그림 55. 개선 전, 후 전열관 검사화면

개선을 통해 정교하게 조도 조절이 가능해졌으며, 빛 간섭으로 인한 미검사 구역을 최소화하였다. 조도 개선 전, 후의 차이는 그림 55에서 확인이 가능하며, 개선 후의 검사에서도 검사 기준인 최소조도 50fc와 분해능을 모두 만족하였다.

전기적인 조절 방법 적용 후 화면의 노이즈 문제가 추가로 발생하였고, 이를 개선하기 위해서 가변저항기를 회로에 조합하여 적용하였다. 그 결과 화면의 빛 반사가 되었던 광원의 조도 개선과 더불어 검사화면의 노이즈도 개선되었다.
