석사학위논문

건설안전 경영을 위한 안전사고 예방활동과 개선방안

Safety accident prevention activities and improvement
directions for construction safety management

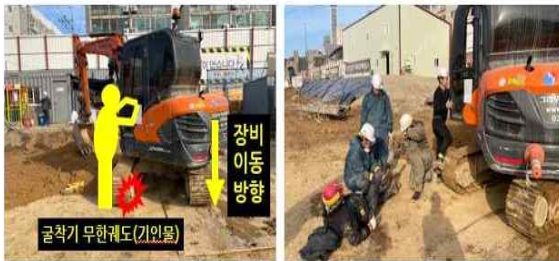
○ 굴삭기 운전원과 대화 후 장비에서 떨어지지 않은 상태에서 굴삭기 운전원이 주변 확인 미흡 및 원동기 본체와 무한궤도 트랙을 정방향으로 위치하지 않은 채 후진 중 사각지대 발생하여 재해자의 **오른쪽 발이 트랙에 협착되어** 골절된 재해임

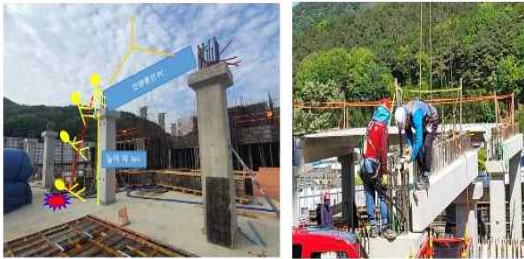
○ 오전 8시 20분경 108동 지하2층 약3m PC 기둥 상부에서 PC 보를 인양하여 설치 하려던 중 이동식 크레인 신호수와 운전원간 신호체계 확립 미흡 및 PC 보 설치 전 안전대 부착설비가 설치되지 않아 근로자 인양된 PC 보에 부딪혀 **PC 기둥 상부에서 3M 아래로 떨어져** 무릎 및 안와 골절된 재해

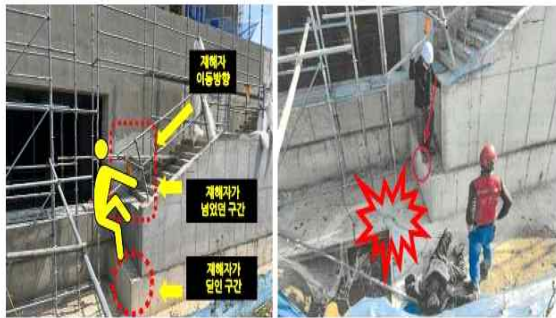
○ 504동 지하1층 외부 계단 단부 구간에 설치된 옹벽 시스템 비계를 해제하기 위해 현장으로 이동 중 이동 상 거리가 가까운 외부계단 단부 난간대를 넘어서 아래로 내려가고 있었음(이동통로 아님). 난간대를 붙잡고 하부로 내려가 발을 닦는 순간 무릎이 뒤틀리며 뒤로 넘어진 재해임.

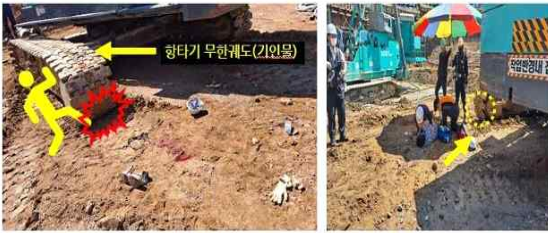
○ 케이싱 수직도 확인을 위해 재해자가 108동 파일작업장 내의 수신호를 하면서 서있던 중 파일 근접작업을 위해 대기중이던 기중기가 원동기의 본체와 무한궤도 트랙을 정방향으로 위치 및 주변 확인 미흡으로 사각지대가 발생한 상태에서 후진하여, 기중기의 동선 내에 위치하던 **재해자의 왼쪽 다리가 기중기의 트랙에 협착되어 절단한 재해임**

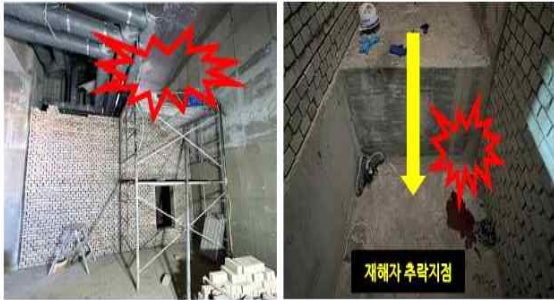
○ 103동 필로티 내부 조적 쌓기 작업을 위해 이동식 틀비계(2단)를 조적 소장과 함께 설치하고 있었음. 설치 당시 재해자는 틀비계 2단 위에서 작업발판을 받아 설치하고 있었고 조적 소장은 하부에서 자재를 올려주고 있었음. 재해 당시 이동식 틀비계의 안전난간대 및 안전대부착설비, 아웃트리거 등이 설치되지 않았고, 재해자 또한 안전벨트를 미착용한 상태(안전모 착용)로 작업발판을 설치하다 중심을 잃고 4.2m 아래로 추락하여 재해자 두부손상 및 어깨, 늑골, 골반 등이 골절된 재해임.

사례 7은 떨어짐에 의한 추락사고로 현장근로자가 고소작업을 위해 틀비계 조립을 하던 중 중심을 잃고 추락하여 두부 손상, 다발성 골절을 당하였다. 해당근로자는 안전난간 등이 미설치된 상태로 틀비계를 조립하는 불안정한 상태이다. 추락방지 안전벨트 미착용, 틀비계의 흔들림과 전도를 방지하는 아웃트리거의 미설치, 근로자의 불안정한 행동 등이 본 사고의 주요 원인으로 볼 수 있다.

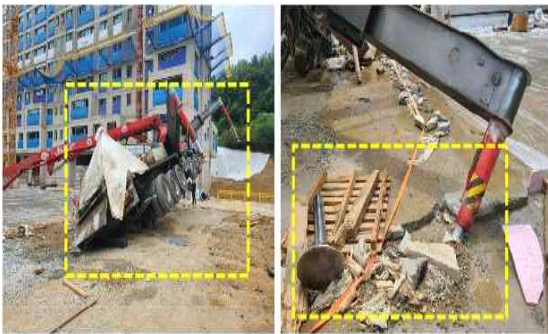
○ 112동 전면부 주차장 상부 누름 타설을 완료하고 펌프카를 이동 후 반대쪽 부위를 타설하고자 펼쳐진 붐을 접으려 하던 중 타설시 유격 반동으로 인해 고임목이 탈락되어 그에 따른 충격으로 지반 침하 및 아웃트리거 유압 실린더가 반파되면서 **장비 전도된 재해임**

- 콘크리트 타설간 펌프카 토출량에 따른 아웃트리거 유격상황 수시체크 및 전용 고임목 고정상태 확인
- 타설 전 지반조사 및 아웃트리거 최대 확장 및 붐대 각도 확인 등 적합한 작업상태 확인
- 콘크리트 펌프카 작업구간후 위험작업구역 설정 후 신호수 배치하여 타 근로자 접근금지조치 실시
- 콘크리트 펌프카 등 건설기계 작업 전 주요 구조부 균열 및 윤활유 누유 상태 등 장비 점검 실시

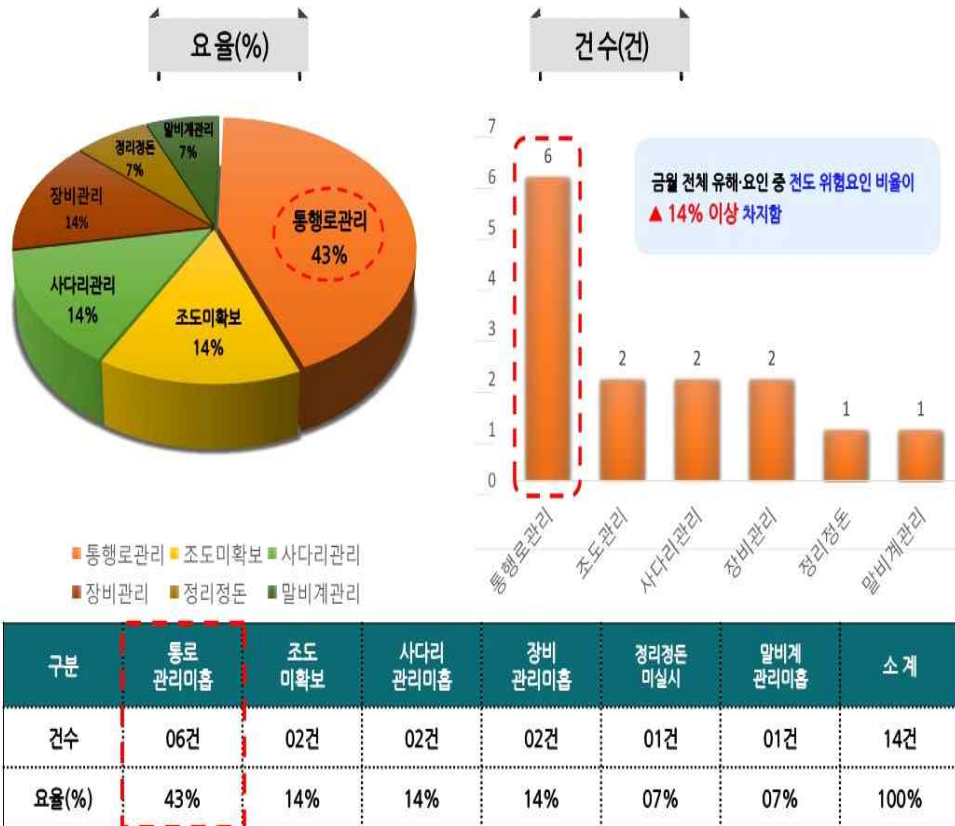
자료 # 16.

또한 당사는 사고의 유형별 요인을 주제별로 구분하고 주제별 안전 예방활동 사항을 세분하여 근로자의 넘어짐 사고, 자재 및 중장비의 전도사고 위험성을 분석하고 근로자의 통행로 점검, 통행로 조도확보, 사다리 아웃트리거, 장비주행성 확보와 같은 예방활동을 진행하였다. 이것은 자료 16에서 확인할 수 있다.

iv. “전도” 위험 세부 요인 분석
