2024년 2월
석사학위 논문

강구조물 유지관리를 위한
정밀 손상탐색 기술에 관한 연구

건축공학과

Research on precise damage detection technology
for steel structure maintenance

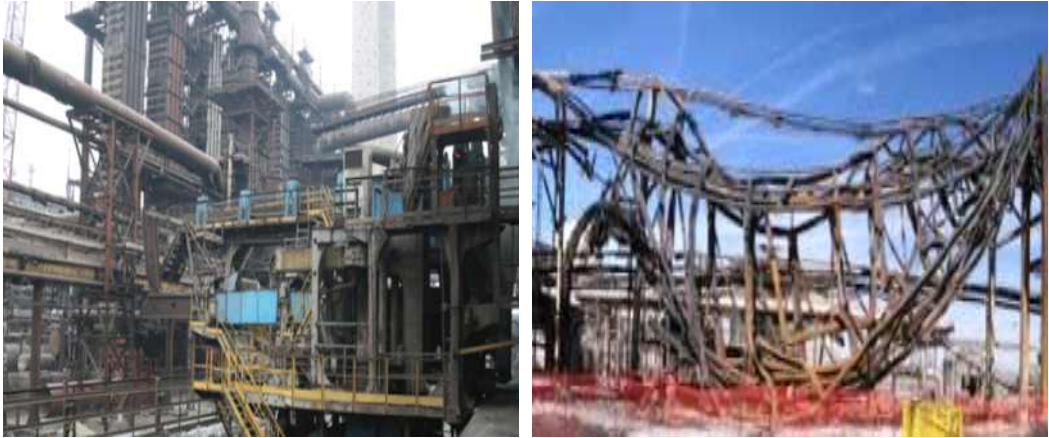
그림 1.2 파이프랙 노후화 및 붕괴 사례

최근 플랜트 구조물 중 고온 고압의 파이프를 지지하는 파이프랙(pipe-rack)^[1] 구조물의 노후 및 자연재해 등으로 파이프랙 구조물의 유지 관리에 관한 관심이 커지고 있다.

파이프랙은 파이프라인에 의해 상호 연결된 구조물로서 설치된 이래 잦은 증설을 거듭하며 사용되는 특성이 있다. 따라서 최초에 설치된 파이프랙 구조물은 비교적 노후화의 정도가 심하고 야외에 노출되어 있어 현장 상황에 따라 손상을 감지하는데 어려움이 있다. 파이프랙의 특성상 비교적 짧은 경간의 강재 프레임이 반복적으로 나열되어 있는 대규모의 구조물이기 때문에 단기간에 손상을 감지하기 위해서는 다양한 진단기술이 필요하다.^[2]

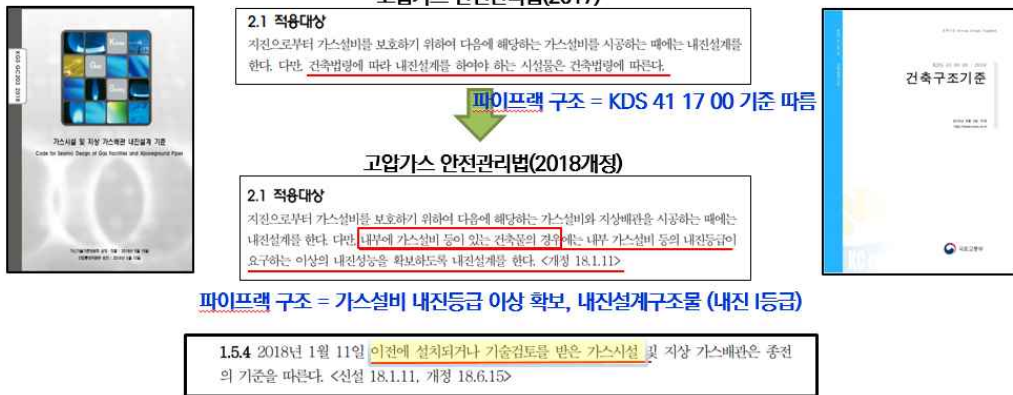
그림 1.3 가스시설 및 저장 가스배관 내진설계 기준(KGS GC203 2018, 산업통상자원부)^[3]

고압가스 안전관리법 내진설계 기준 강화 (진도 5) 7상항 2018.01

「고압가스 안전관리법」 가스시설 및 저장 가스배관 내진설계 기준 개정 및 신설 (KGS GC203)

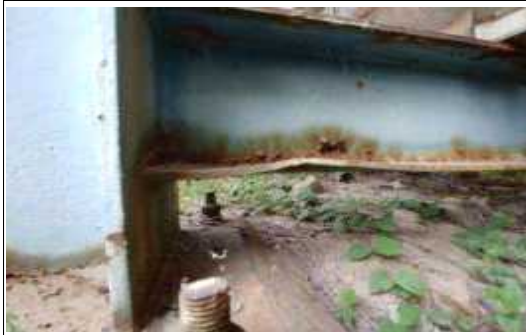
Girder 국부좌굴

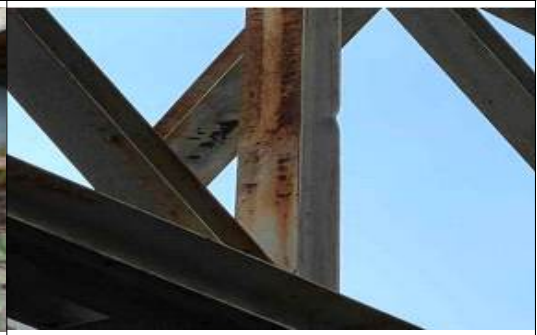
수직가새 변형

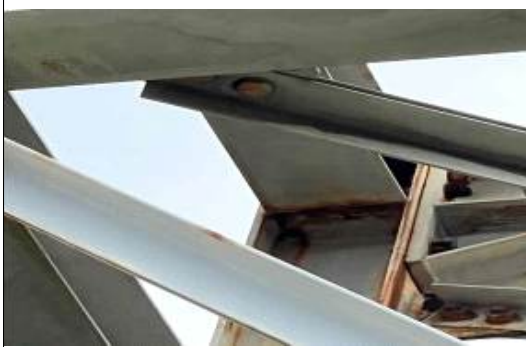
기동 접합부 부식

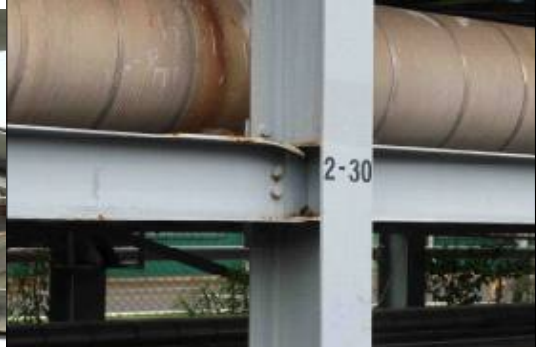
보 플랜지 변형

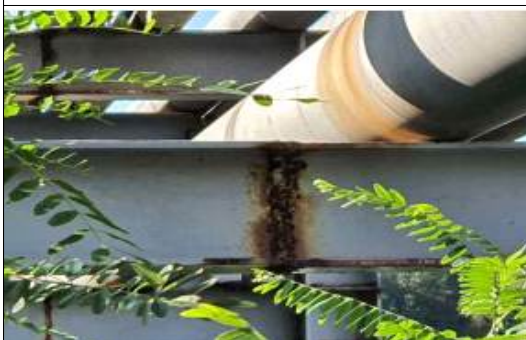
거셋 플레이트 및 볼트 부식

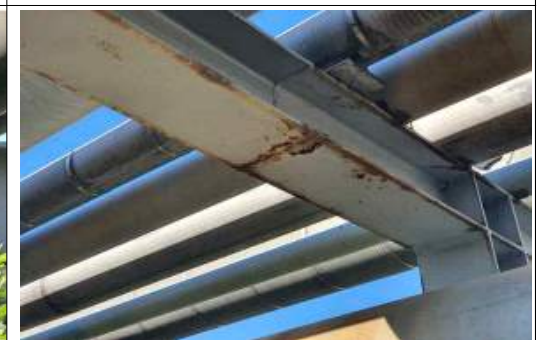
하부 플랜지 볼트 부식 및 변형

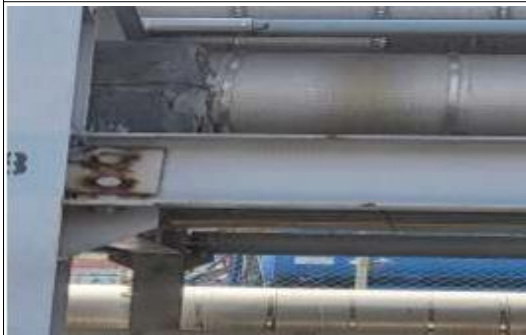
거셋 플레이트 및 볼트 부식

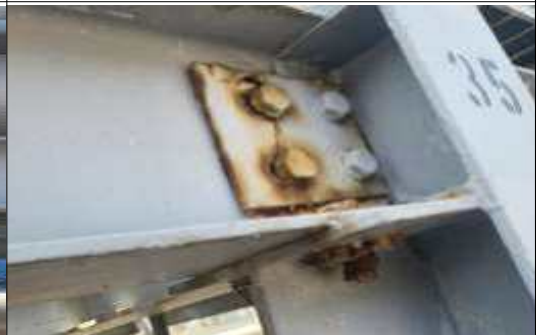
하부 플랜지 볼트 부식 및 변형

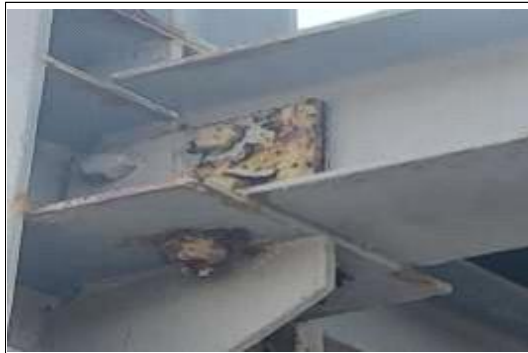
거셋 플레이트 및 볼트 부식

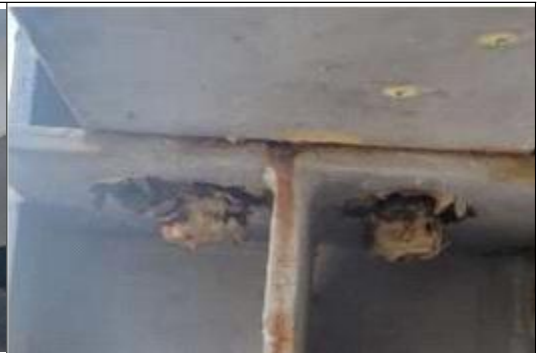
하부 플랜지 볼트 부식

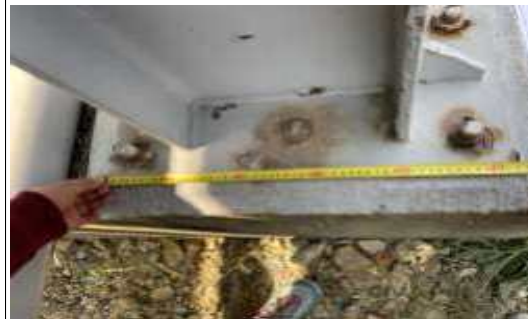
볼트 너트 부식

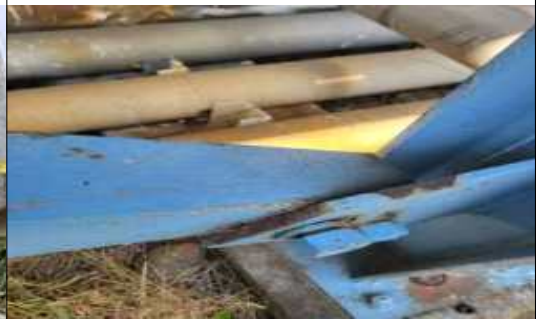
V.Brace 볼트 풀림 상태

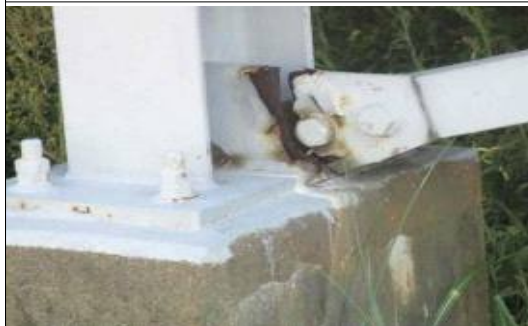
수직가새 거셋 플레이트 절단

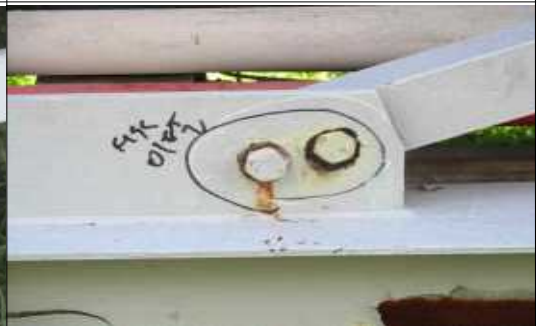
수직가새 접합볼트 파손

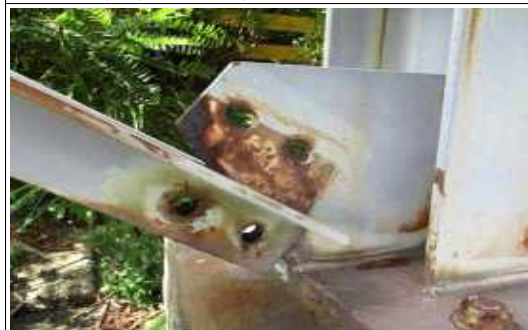
수직가새 볼트 탈락

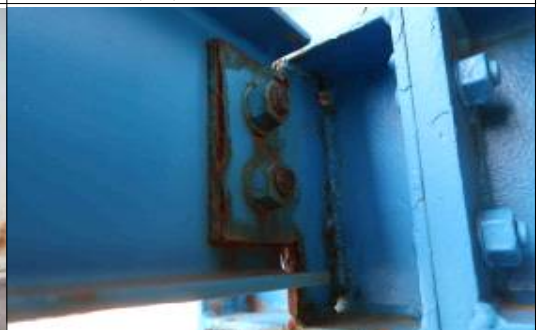
볼트접합부 도장박락 및 녹 발생

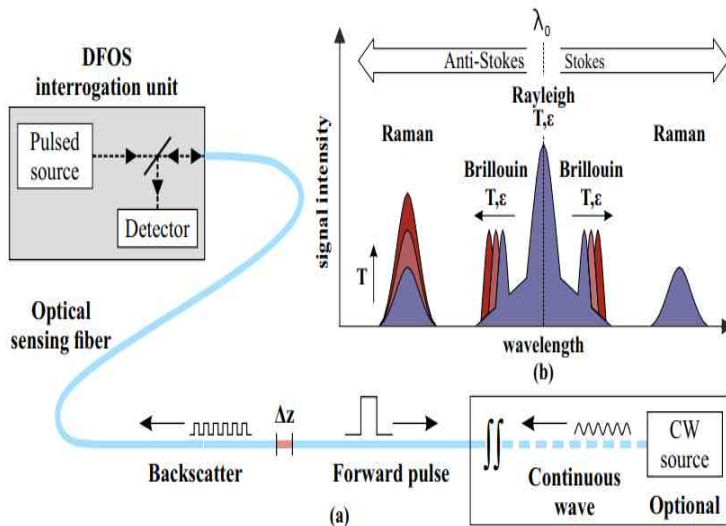
디지털 안전용 광섬유 센서는 광섬유 분포 센서를 활용하여 광신호 처리를 통한 진동평가 및 손상검출을 탐색할 수 있는 센서이다. 기본개념으로는 광섬유 케이블을 센서로 활용하여, 광섬유 케이블 전구간에 대한 물리량 (온도, 진동, 음향, 변위 등)의 분포를 계측하는 센서 시스템이다. 동작원리로는 계측기에서 생성된 광신호로부터 광섬유 케이블에서 발생하는 역 산란광 신호를 수신 및 분석하여 광섬유 위치별 물리량을 측정한다. 광섬유 센서의 특징점으로는 별도의 전원공급이 필요 없는 광섬유 케이블을 센서 단말로 활용하여 관리 및 유지 보수비용이 절감된다. 또한 전자기파의 영향을 받지 않는 광섬유 기반 기술로 가혹한 환경에 위치한 특수설비의 원격 안전진단에 적합하다.

(a) 감지 설정의 기본 방식 (b) 광학 유리섬유의 다양한 산란 성분

그림 3.1 광섬유 분포 감지 센서^[27]

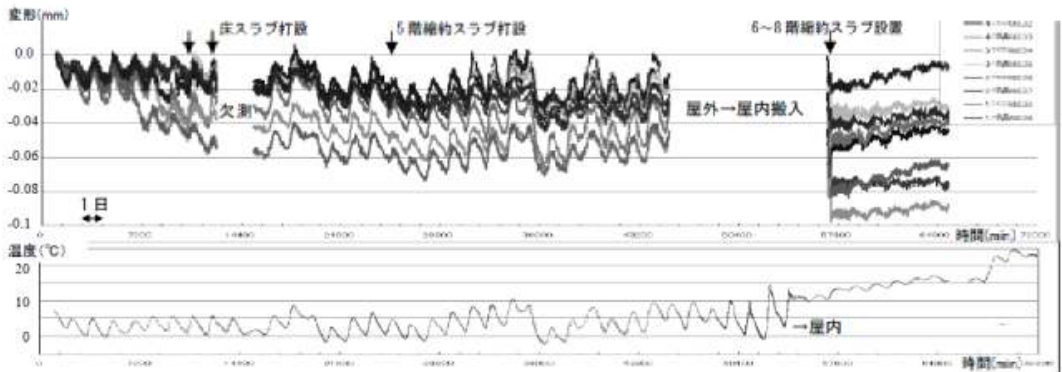
그림 3.5 광섬유 센서에 의한 기둥의 축 변형의 정적 계측값

축압축력은 시공일수가 증가할수록 기둥 축압축력에 의한 변형이 0.08mm정도 미소하게 증가하는 것을 확인할 수 있었다.

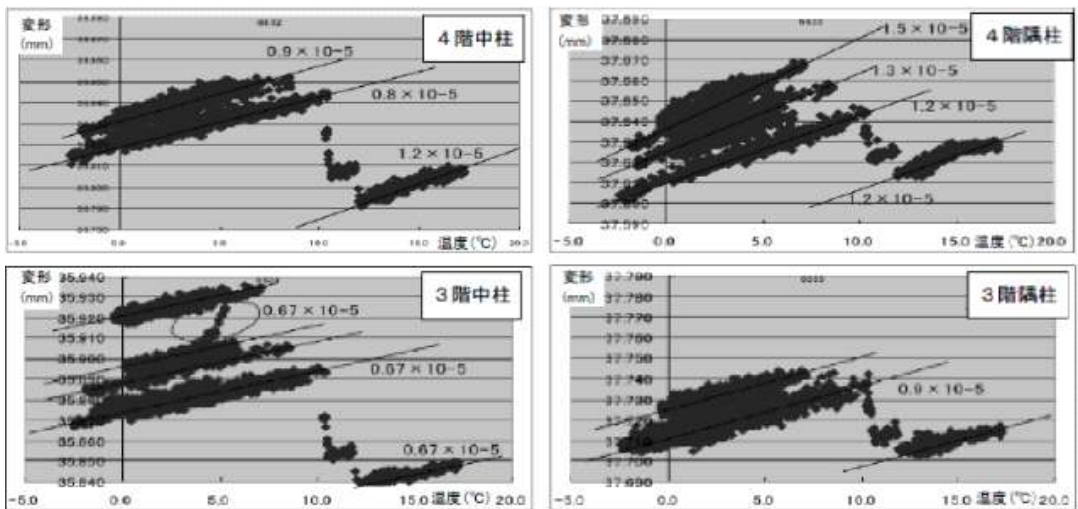
온도 변화를 확인해보면 1층 ~ 5층까지 시공 중에 온도가 5도에서 29도까지 상승하는 것을 확인할 수 있다. 또한 1층 ~ 4층 변형이 증가할수록 온도가 상승하는 것을 확인할 수 있었다.

그림 3.6 각 기둥의 온도와 축변형의 관계

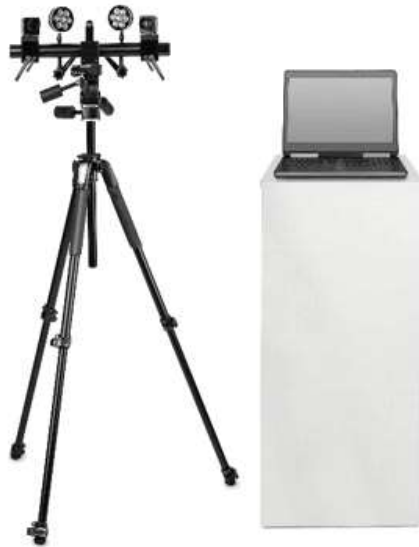
그림 4.1 ARAMIS Adjustable 12M

H형강 보-기동 접합부의 정적 반복재하실험에 대한 소성거동 측정 실험을 진행하였다. 측정 장비로는 ARAMIS Adjustable 12M이며, 소프트웨어는 ARAMIS Professional 2021, 하드웨어 제원으로는 촬영속도 최대 100Hz 카메라 해상도는 4000x3000이며 측정면적은 약 350mm x 280mm 이다.

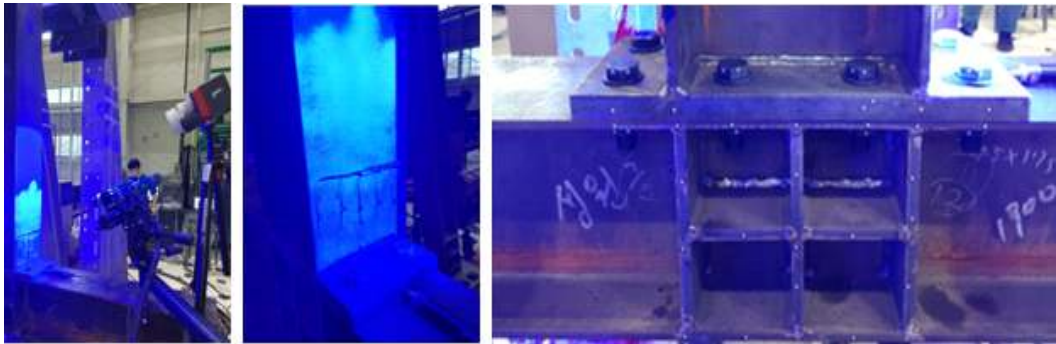
본 실험의 측정기기의 종류와 설치 모습을 그림 4.2에 나타내었다. 가력방법은 반복에 따른 누적 손상을 반영하기 위하여 점증진폭을 갖는 반복하중을 적용하였으며, 본 가력은 AISC Seismic Provison^[25]에서 제시된 강재실험에 사용되는 프로토콜을 기본으로 사용하였다. 그림 4.3에서 가력패턴을 확인할 수 있으며, 기동 중심에서 가력 지점까지의 높이(1,822mm)에 따른 수평이동 변위각을 기준으로 0.00375rad(6.833mm), 0.005rad(9.11mm), 0.0075rad(13.67mm), 0.01rad(18.22mm), 0.015rad(27.33mm), 0.02rad(36.44mm), 0.03rad(54.66mm), 0.04rad(72.8mm), 0.05rad(91.1mm), 0.06rad(109.4mm)로 가력하였다.

그림 4.3 측정기기 종류와 설치 모습

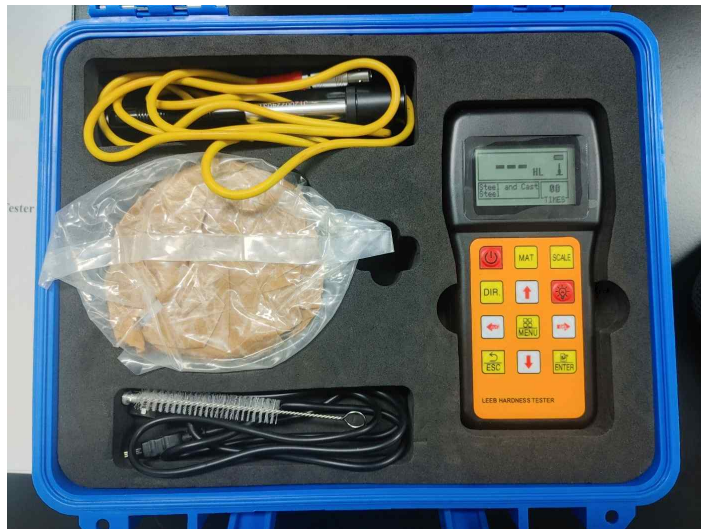
그림 5.1 Portable Hardness Tester

금속의 소성변형을 측정하는 비파괴적인 방법인 경도측정은 1900년대 초반부터 사용되어 왔습니다. 이러한 경도측정은 초기 단계에서는 측정 재료를 1mm 이상의 깊이로 압입하여 측정하기 때문에 비파괴 검사 방법으로는 구분할 수 없음을 확인 하였습니다. 또한 장비의 무게와 크기가 매우 컸기에 현장에서 활용하기에는 어려움이 있었습니다. 이러한 문제점은 탄성반발을 이용한 휴대용 경도 측정기의 개발로 휴대성 문제가 해결이 되었습니다.^[17] 본 연구에서는 열간압연H형강 스틸패널의 소성 변형률을 측정하기 위해 휴대용 경도 측정기(모델 JH180)를사용하였습니다.

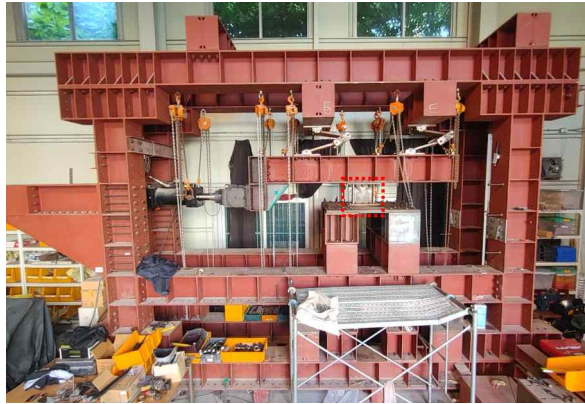
그림 5.3 실험전경

실험은 조선대학교 건설계열 공용 구조실험동에서 수행되었으며, 실험체 설치상황은 그림 4.3과 4.4와 같다. 가력에는 $\pm 500\text{kN}$ 용량의 $\pm 200\text{mm}$ 스트로크(Stroke)를 갖는 유압식 액추에이터를 사용하였다. 하중은 강체거동을 하도록 제작된 가력보(Loading Beam)에 의해 패널로 전달된다. 실험체 상단부에는 면외변형을 억제하기 위해 횡변형 구속기구(Lateral Restraint)를 설치하였다.

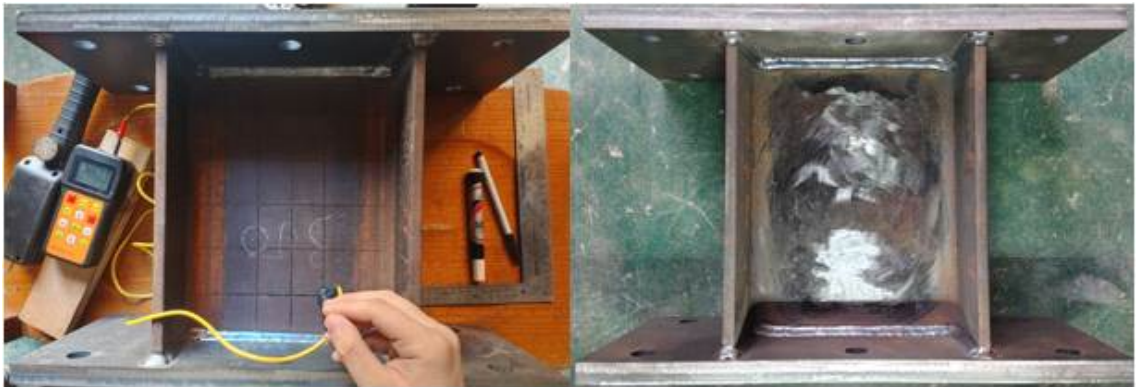
그림 5.7 스틸 패널 표면 처리 전/후 형상

본 연구에서는 정확한 경도 측정 시험 결과를 얻기 위해서 시험 시편의 표면 거칠기에 따른 경도 측정 결과를 확인하였다. 경도 측정기 원리가 추나 해머를 일정한 높이에서 시험면에 낙하시켜 튀어 오른 높이에 따라 경도를 측정하는 것으로 표면에 이물질이나 표면 도포가 없는 상태에서 측정을 수행해야 정밀한 데이터를 얻을 수 있다. 표면 처리는 글라인더를 사용하여 진행하였고, 글라인더 사용 후 표면은 알코올 거즈를 이용하여 처리하였다. 표면 처리 전과 후의 경도 측정 결과에 대해 그림 5.7에 나타내었다. Top1과 Bot1에서는 17.73과 17.86이 측정되었고, Top2와 Bot2에서는 30.4와 36.4가 측정되었으며, Mid에서는 30.33이 측정되었다. 압연 H형강 특성상 대칭되는 형식의 경도값을 확인할 수 있었다.

a) 표면 처리 전

b) 표면 처리 후

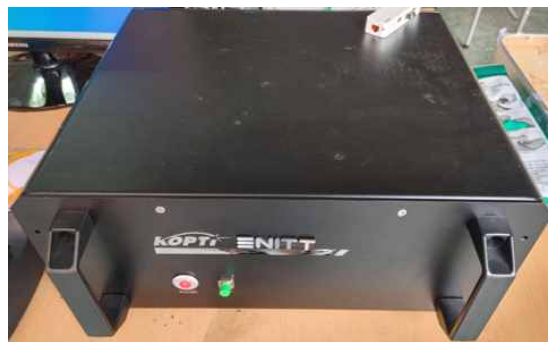
그림 6.1 DSS (Distributed Strain Sensor : DSS)

본 장에서는 광섬유 센서를 활용한 강재 패널의 손상 탐색에 대한 실험을 진행하였다. 사용한 광섬유 센서 장비로는 광섬유 분포 진동 센서인 DSS (Distributed Strain Sensor : DSS)와 광섬유 분포 변형 분포 센서인 DAS (Distributed Acoustic /Vibration Sensor :DAS)를 사용하였고, 단조가력실험과 반복가력실험을 통해 총 두 번의 실험을 통해 강재 패널 손상에 대한 광섬유 센서 장비 측정을 진행하였다. 광섬유 센서를 활용하여 손상검출에 대한 정확도 검증을 통해 추후 대규모 강 구조물 손상탐색 장비로 활용하기 위해 본 연구를 수행하였다.

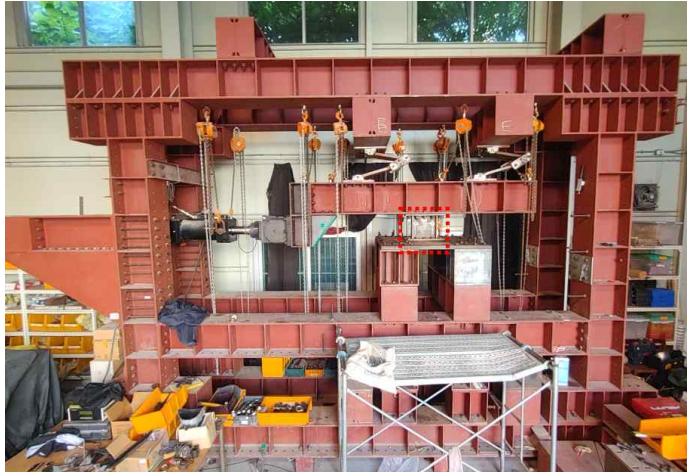
그림 6.4 실험전경

실험은 조선대학교 건설계열 공용 구조실험동에서 수행되었으며, 실험체 설치상황은 그림 6.4와 같다. 가력에는 $\pm 500\text{kN}$ 용량의 $\pm 200\text{mm}$ 스트로크(stroke)를 갖

는 유압식 액추에이터를 사용하였다. 하중은 강제거동을 하도록 제작된 가력보(Loading Beam)에 의해 패널로 전달된다. 실험체 상단부에는 면외변형을 억제하기 위해 횡변형 구속기구(Lateral Restraint)를 설치하였다.

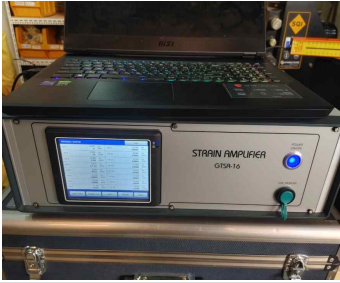
Data Logger	Max Capacity ±50,000 strain

Precision : ± 0.2%	
Strain Gauges	Gauge Factor : 2.13 ±1%

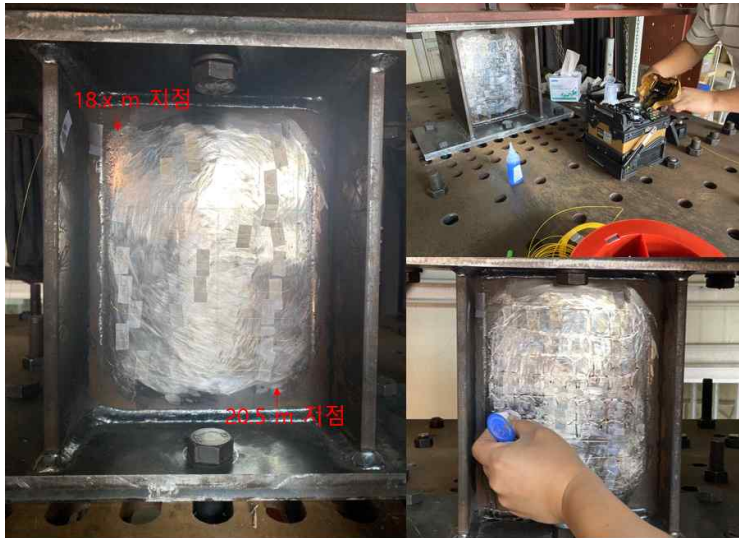
그림 6.9 DSS 케이블(Bare)

스틸 패널 전면부에 광섬유센서 측정을 위해 광섬유 센서를 설치하였다. DSS 케이블(Bare)는 강재 내부의 미세 변형률을 측정하기 위해 격자 포설을 진행하였다. 다음으로 DAS 케이블(노란색) 강재 내부 미세 진동 감지를 위해 격자 포설하였고, 강재 전체적인 진동 감지를 위해 DAS케이블 뭉치를 부재의 플랜지에 우측에 부착해 주었다.

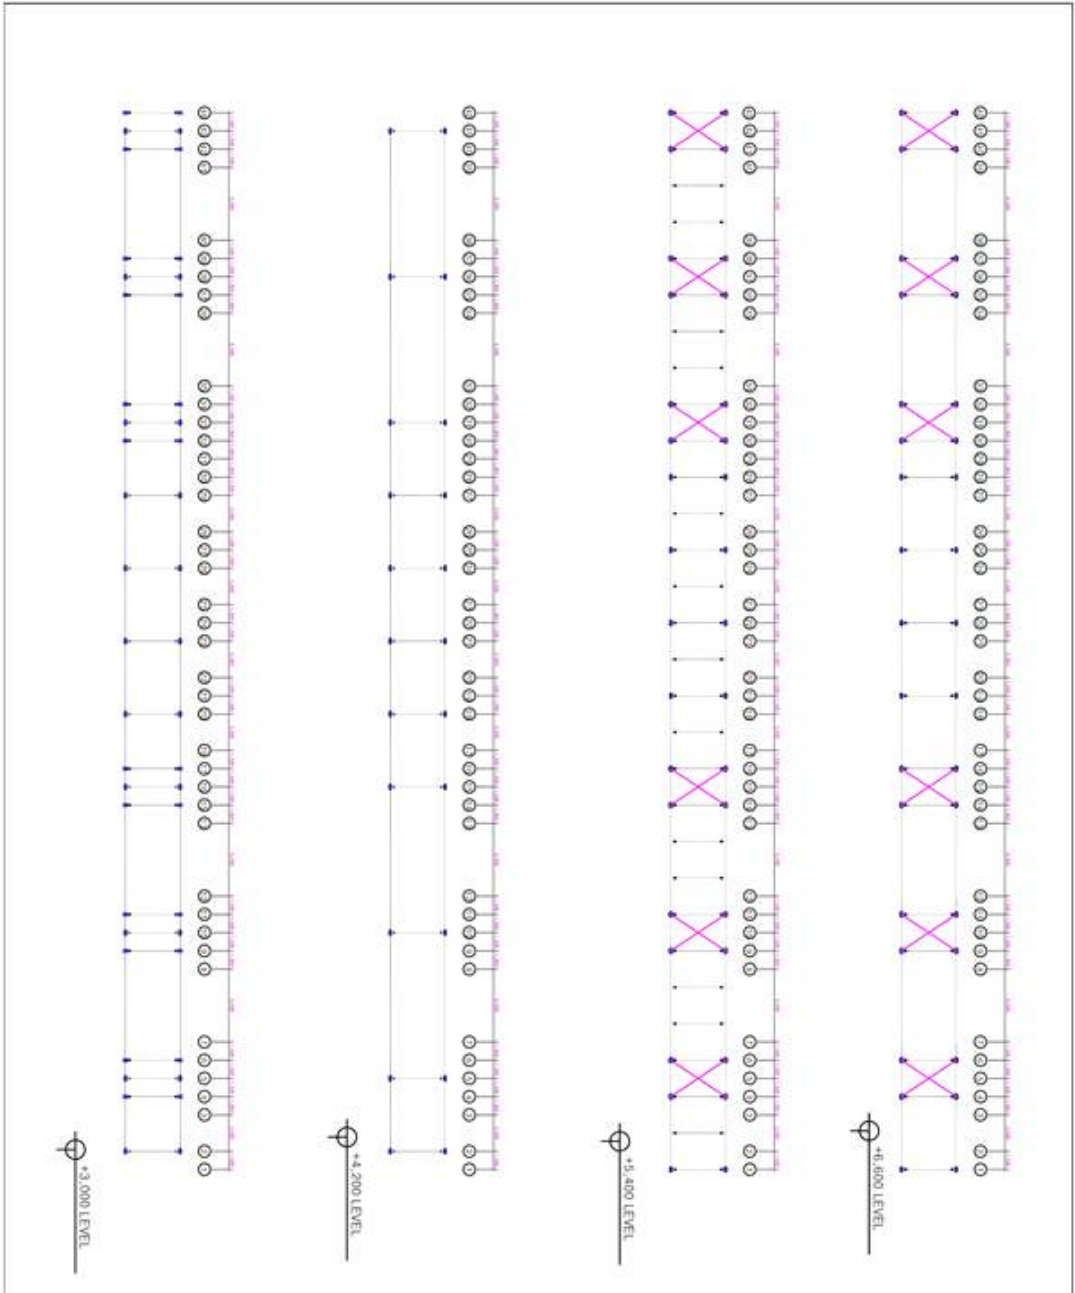
Beam & Girder		
MEMBER LIST	SIZE	MATERIAL
SG1	H-194x150x6x9	SS235
SG2	H-244x175x7x11	SS235
SG3	H-340x250x9x14	SS235
Column		
MEMBER LIST	SIZE	MATERIAL
SC1	H-200x200x8x12	SM275
SC2	H-250x250x9x14	SM275

그림 7.1 대상구조물 구조 평면도

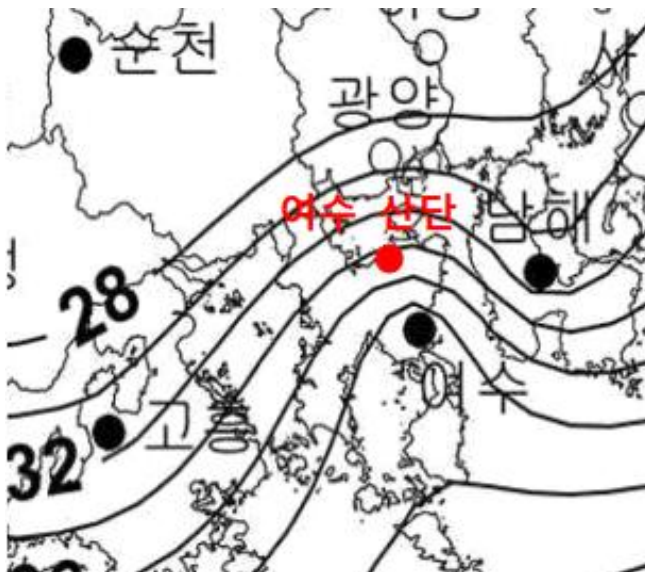
그림 7.4 지역별 풍속 기준

설계기본풍속은 36m/s로 국가산업단지 위치가 여수이기에 구조물 기준상으로 기본풍속은 40m/s를 적용하여야 하나 현재 해당 국가산단 지역은 아래의 그림 7.4의 지도 빨간 동그라미 지역에 위치하여 36m/s로 산정하였음.
