석사학위논문

패널식 옹벽의 대절토부 보강에  
따른 지반의 거동특성 분석

**Analysis of the behavior characteristics of the ground according  
to the reinforcement of large cuttings of panel retaining walls**

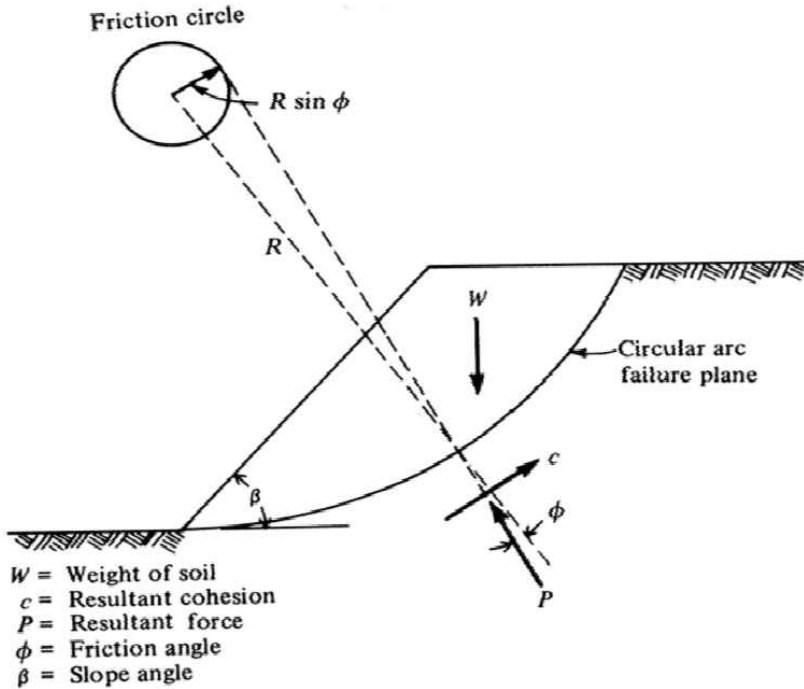
그림 2.2 마찰원법(Taylor, 1948)

마찰원법(Taylor, 1948)은 그림 2.2와 같이 사면의 활동면이 임의의 중심점을 가지는 원형의 마찰원(반지름  $R$ )의 형태를 가지는 것으로 가정하고 해석을 하는 방법이다.

토체의 자중과 활동면을 따라 저항하는 점착력( $c$ )과 반력( $p$ )의 평형을 고려하여 사면의 안정을 평가한다. 그림 2.2와 같이 만약 가상 활동면이 원호인 경우 작용하는 수직응력은 위치에 따라 그 값이 다르게 되고 활동원에 마찰력이 있다면 수직응력  $\phi$ 만큼 기울어져 반력이 작용하게 된다. 이 반력을 연장하면 활동원의 중심에서  $R \sin \phi$ 의 반경으로 그린원에 접하게 되고 이 원을 마찰원이라고 한다. 안전율은 마찰성분과 점착성분을 따로 계산하여야 하며 안전율은 다음과 같이 쓸 수 있다.

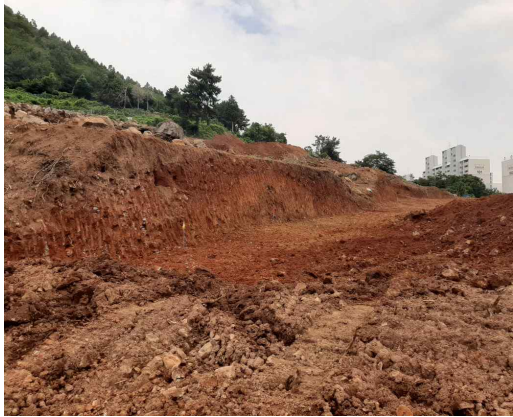
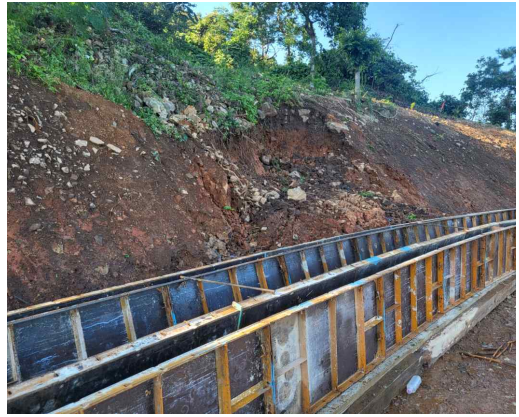
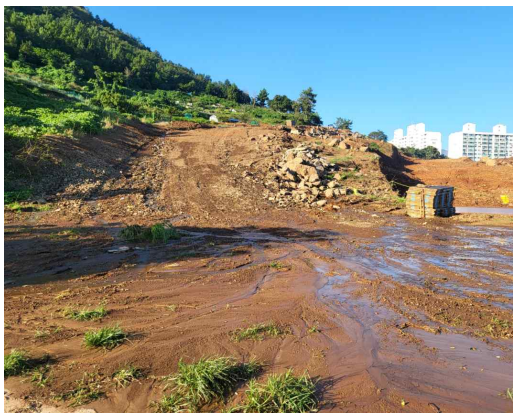
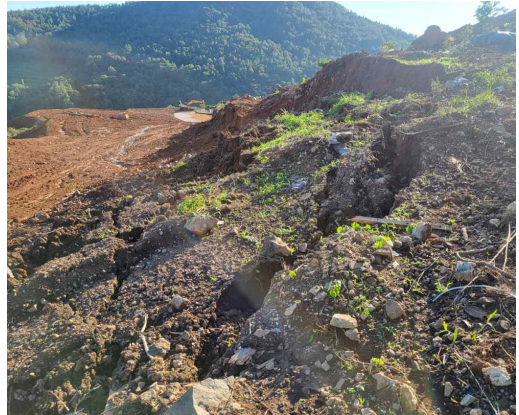
그림 3.2 시공전 연구대상지역 현황

그림 3.2는 연구대상지역의 시공전 현장 현황을 나타낸 것이다.

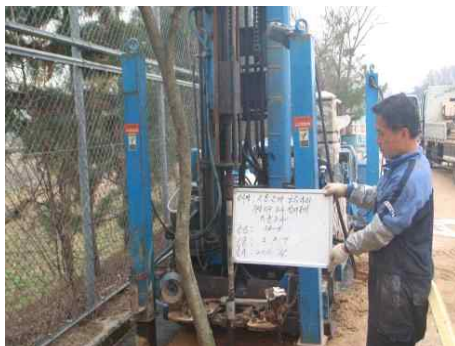
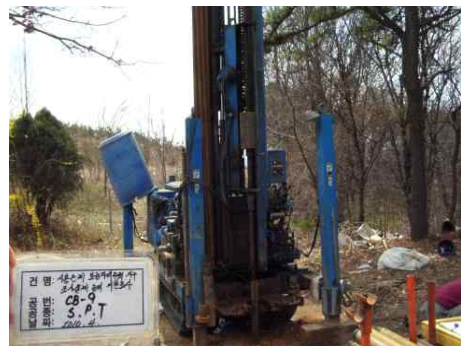
**그림 3.5 지반조사 전경**

그림 3.5는 지반조사 전경을 나타낸 것이다.

(a) 쌓기부

(b) 깎기부

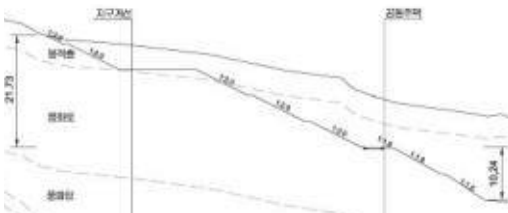
그림 3.6 각 검토단면에 따른 비탈면 보강방안

그림 3.6은 절토부 구간에 대한 비탈면 보강 곡법의 적용 설계 단면을 나타낸 것으로 각 구간별 표준횡단면도에 따른 절토부 구간에 대한 계획단면을 확인할 수 있다.

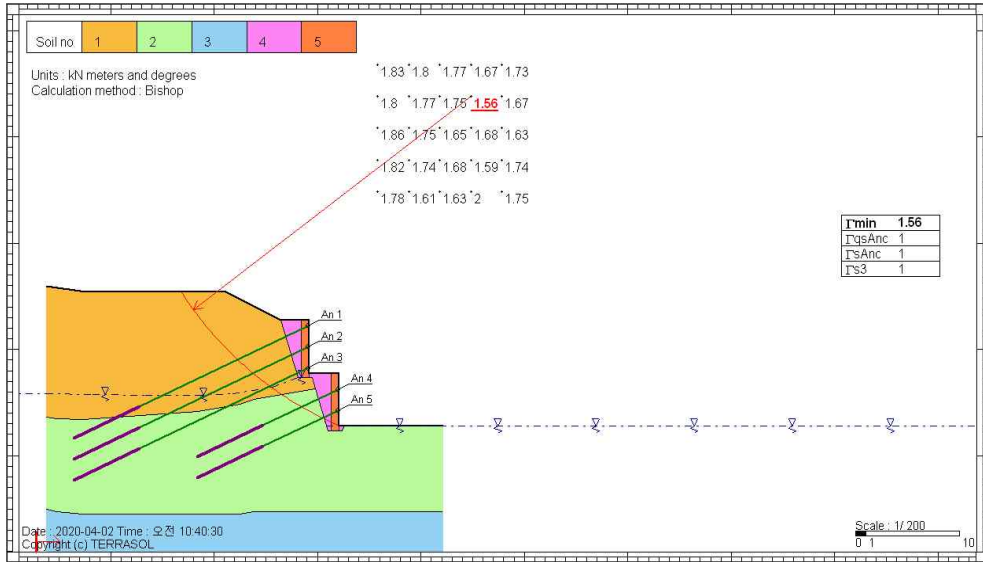
그림 3.7 사면안정검토 결과 - 절토 1구간

본 구간은 상부에 토사층(붕적층)이 깊게 분포하고, 표준경사(1:2.0) 적용시 비탈면 형성이 과다로 환경훼손이 많이 발생되어, 공학적 및 환경적인 측면에서 해결이 필요한 구간이다.

해당구간에 대하여 대절토부 사면에 시공 가능한 패널식옹벽을 반영하였으며, 검토후 안전율은 건기시 1.64, 우기시 1.56, 지진시 1.35로 모두 기준안전율을 상회하는 결과를 확인하였다.

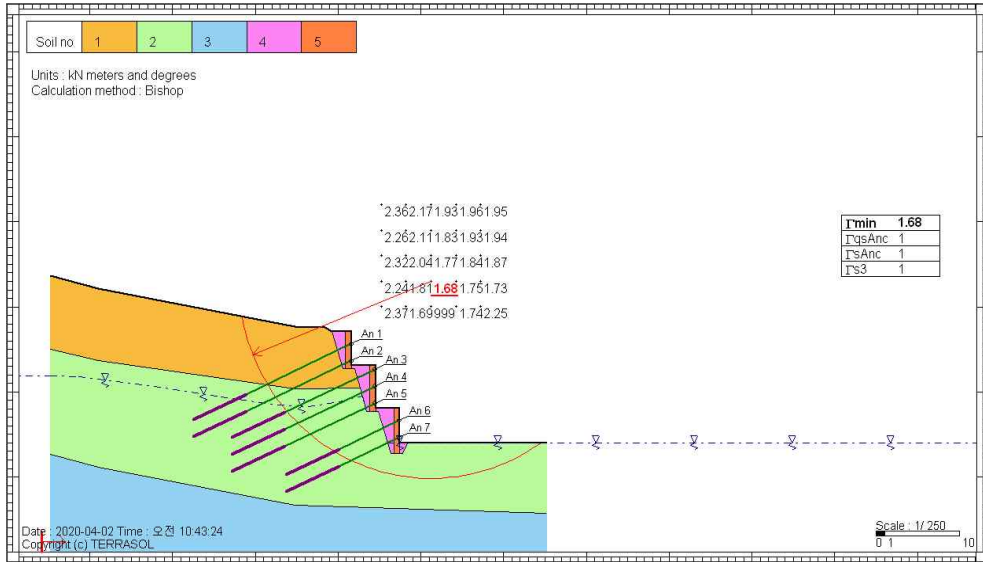
그림 3.8 사면안정검토 결과 - 절토 2구간

본 구간은 상부에 토사층(붕적층)이 깊게 분포하고, 표준경사(1:2.0) 적용시 비탈면 형성이 과다로 환경훼손이 많이 발생되어, 공학적 및 환경적인 측면에서 해결이 필요한 구간이다.

해당구간에 대하여 대절토부 사면에 시공 가능한 패널식옹벽을 반영하였으며, 검토후 안전율은 건기시 1.93, 우기시 1.63, 지진시 1.44로 모두 기준안전율을 상회하는 결과를 확인하였다.

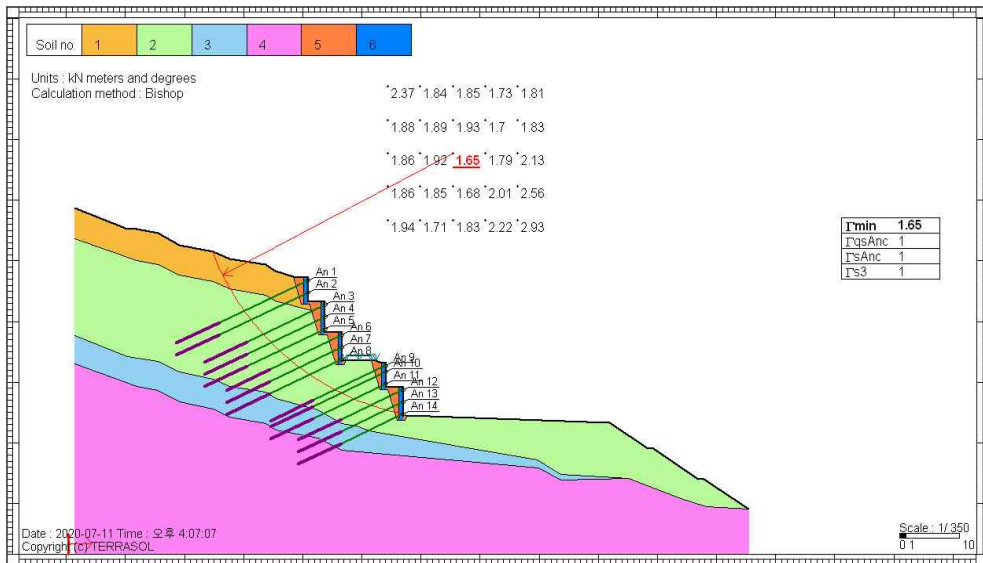
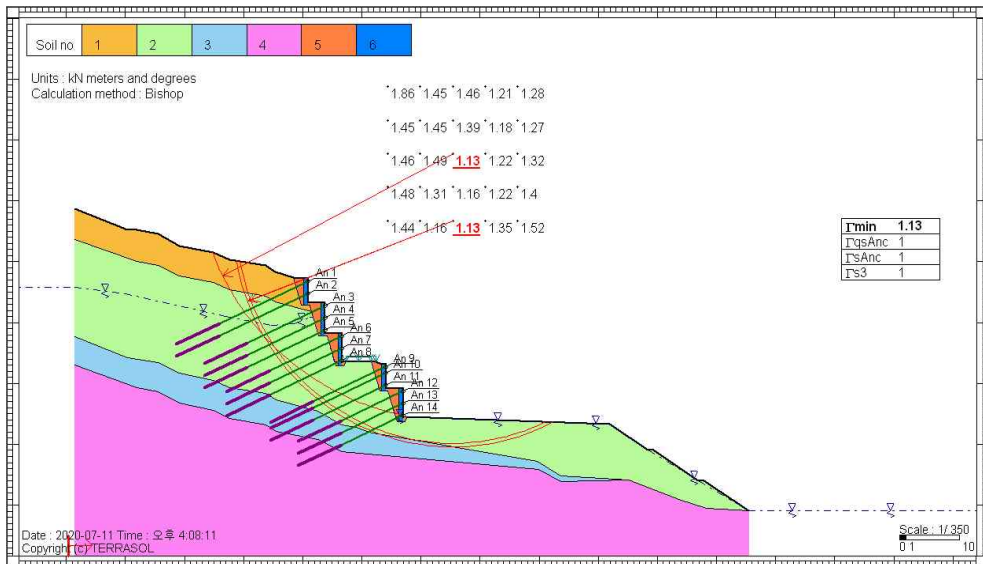
그림 3.9 사면안정검토 결과 - 절토 3구간

본 구간은 상부에 토사층(붕적층)이 깊게 분포하고, 표준경사(1:2.0) 적용시 비탈면 형성이 과다로 환경훼손이 많이 발생되어, 공학적 및 환경적인 측면에서 해결이 필요한 구간이다.

해당구간에 대하여 대절토부 사면에 시공 가능한 패널식옹벽을 반영하였으며, 검토후 안전율은 건기시 1.64, 우기시 1.56, 지진시 1.35로 모두 기준안전율을 상회하는 결과를 확인하였다.

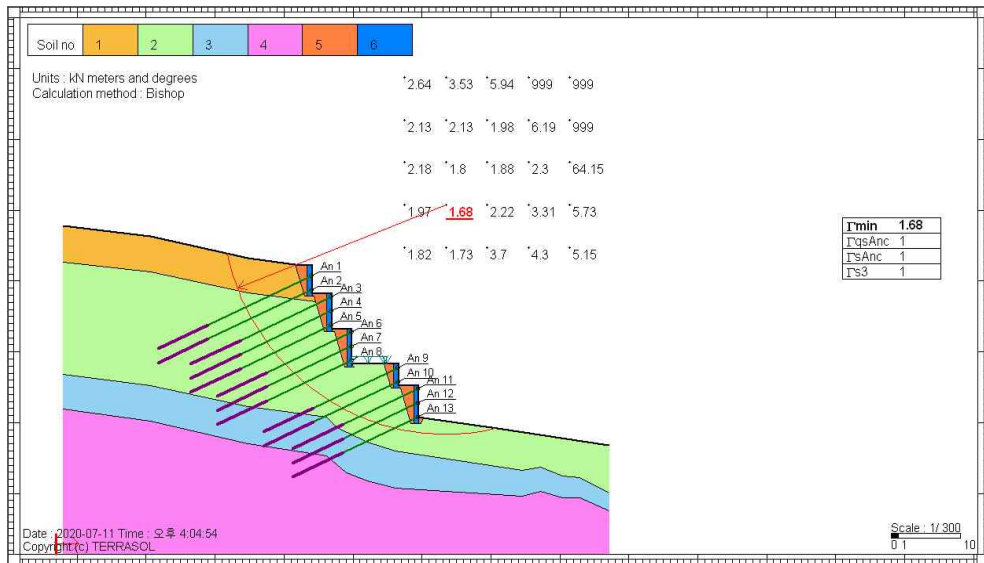
그림 3.10 사면안정검토 결과 - 절토 4구간

본 구간은 상부에 토사층(붕적층)이 깊게 분포하고, 표준경사(1:2.0) 적용시 비탈면 형성이 과다로 환경훼손이 많이 발생되어, 공학적 및 환경적인 측면에서 해결이 필요한 구간이다.

해당구간에 대하여 대절토부 사면에 시공 가능한 패널식옹벽을 반영하였으며, 검토후 안전율은 건기시 1.64, 우기시 1.56, 지진시 1.35로 모두 기준안전율을 상회하는 결과를 확인하였다.

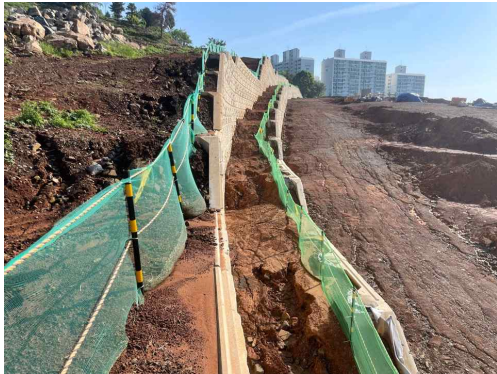
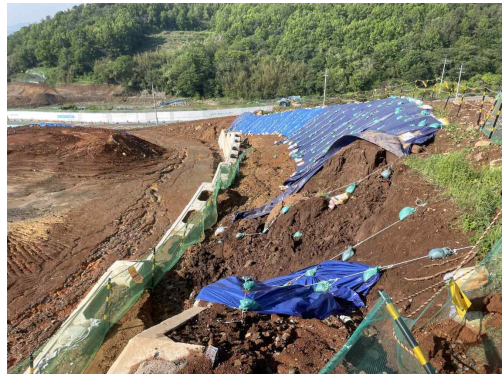
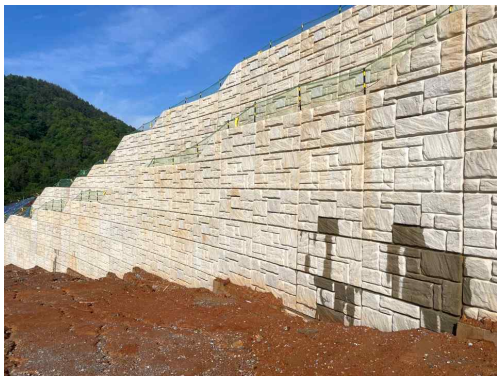
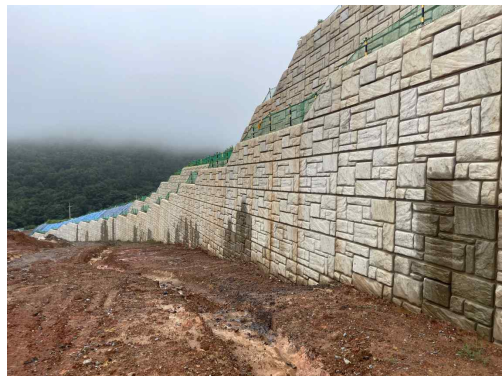
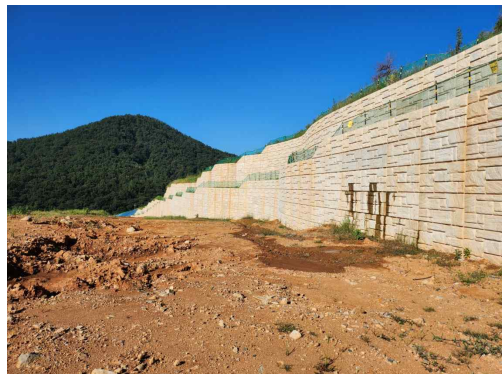
그림 4.2 옹벽 1, 2단 시공 후 옹벽 주변 손상 현황

기존 실시설계 및 옹벽 1, 2단 시공에서 옹벽시공시 사면의 안정성검토는 모두 기준안전율을 상회하는 것으로 확인되었다. 하지만 1, 2단 옹벽 시공 이후, 옹벽 상단에서 우수 유출 및 옹벽 전면의 침하가 확인되었으며, 그림 4.2와 같이 옹벽 전면부에서 우수 유출로 인한 습윤상태가 확인되었다.

(a) 우수유출로 인한 침하 및 균열

(c) 옹벽 전면 우수 유출

1~4구간 모두 건기시, 우기시, 지진시 안전율이 기준안전율을 상회하는 것으로 확인되었다. 다만 현장시공 후, 옹벽상단에서 우수 유출로 인한 균열 및 침하가 발생하는 것을 확인하였고, 일부 옹벽 전면부에서는 우수 유출이 확인되었다.

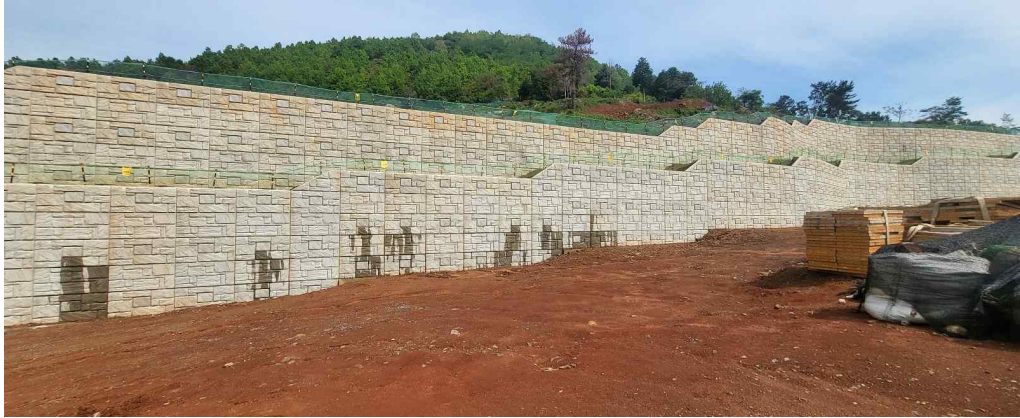
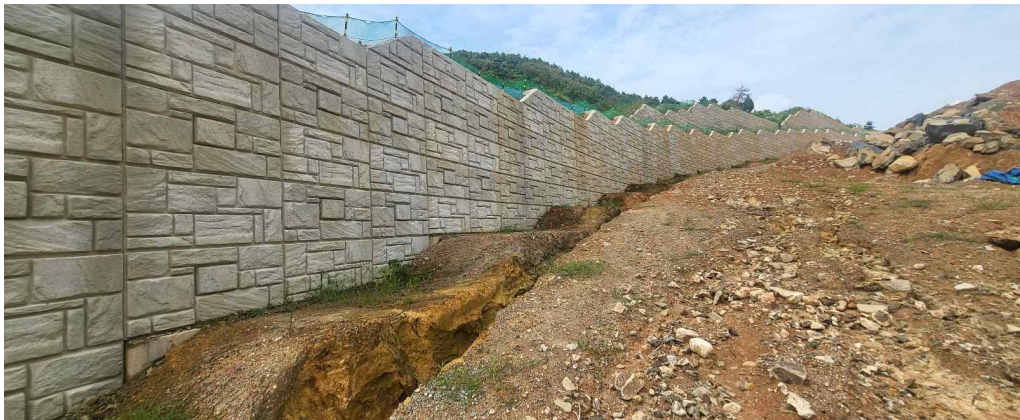
(g) 옹벽 전면 우수 유출

(h) 옹벽 전면 우수 유출

이에 본 연구에서는 기존 우기시 안정성 검토에서 반영된 지하수위선을 옹벽 및 사면의 최상부까지 위치시켜 안정성검토를 재수행하여, 그에 따른 지반의 거동을 확인하고자 하였다.

1. 시공 전 옹벽의 안정성 검토 수행결과, 절토부 1~4구간에서 모두 건기시, 우기시, 지진시 안전율이 기준안전율을 상회하는 것으로 확인되었다. 지반조사를 통해 도출된 지반의 물성값과 현재 지층분포 상태 등을 미루어 보아 본 연구에서 적용한 공법이 적절하다는 것을 판단할 수 있다.
2. 1, 2단계 옹벽 시공 완료후, 발생된 옹벽 상부의 균열 및 침하와 옹벽 전면의 우수 유출에 대한 문제점이 확인되었다. 기존 설계단계에서의 절토 3구간의 안전율은 1.31로 기준안전율 1.3을 상회하는 결과를 보였으나, 이는 붕적층에 대한 명확한 검토가 이루어지지 않은 것으로 판단되어 지하수위 조건을 보수적으로 반영하여 옹벽 최상부에 지하수위선을 위치시켜 사면에 대한 안정성검토를 수행하였다. 그 결과, 검토안전율이 1.12로 기준안전율을 상회하지 못한 것으로 확인되었고, 이는 추후, 붕적층 지반에 대한 구조물 시공시 지하수위 조건에 대한 영향을 명확히 고려해야 한다는 것을 말하며, 시공이 완료 되더라도 차수 및 기초에 대한 보강방안을 제시하여야 한다.
3. 붕적토층은 입자가 매우 큰 흙으로서 투수성이 크며 물과 접하면 쉽게 붕괴되는 특성상 강우에 의한 침투가 용이하고, 흙의 전단강도를 쉽게 잃어버리는 특성을 가지고 있어, 붕적층 기초에 대한 보강 및 초기 지하수위를 감소시킬 수 있는 공법이 필요하다. 이에 기존 1, 2단 시공된 옹벽은 그라우팅을 이용한 마이크로 파일을 적용하고, 시공예정 중인 3, 4, 5단 옹벽의 경우 수평배수공을 설치하여 지하수 배제를 통한 안전율 확보가 시급한 것으로 판단된다.

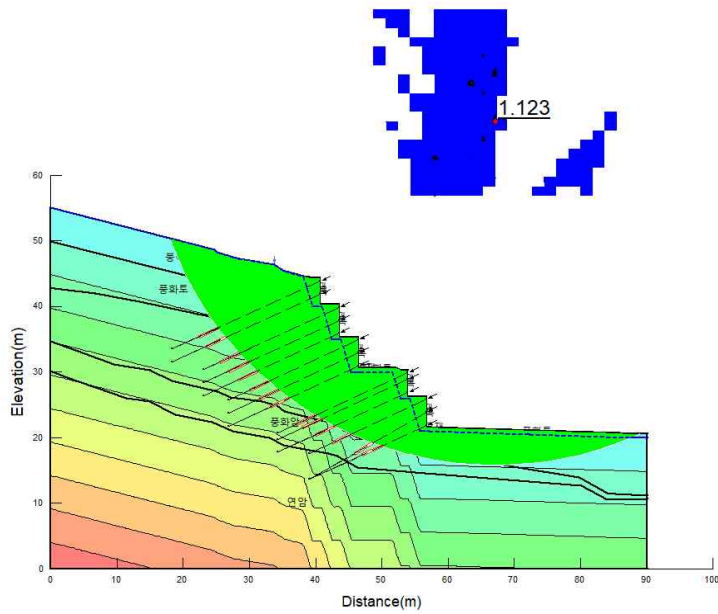
그림 4.3 사면안정해석을 통한 안전율 재검토

그림 4.3(a)는 연구대상지역에 대한 시공전 우기시 안전율을 검토한 것으로 안전율은 1.31로 기준 안전율을 상회하는 것으로 확인하였다. 하지만 그림 4.3(b)~(c)와 같이 지하수위선을 최상부로 위치시켜 해석을 수행하였을 때 우기시 안전율은 1.31로 기준안전율을 상회하나 지진시 안전율은 1.12로 기준안전율 1.3을 만족하지 못하는 것으로 확인되었다.

시공 후 절토부 구간에서 발생하는 우수 유출 및 옹벽 전면 침하 등에 대한 문제를 확인하고자 기존 지하수위 면을 옹벽 및 사면의 최상부까지 위치시켜 안정성 검토를 재수행하였다.
