석사학위논문

스파이럴 볼트 변형률계를 이용한  
지반구조물 거동 분석

에너지자원공학과

Analysis of Geostructure Behavior Using Spiral Bolt  
Strain Gauge

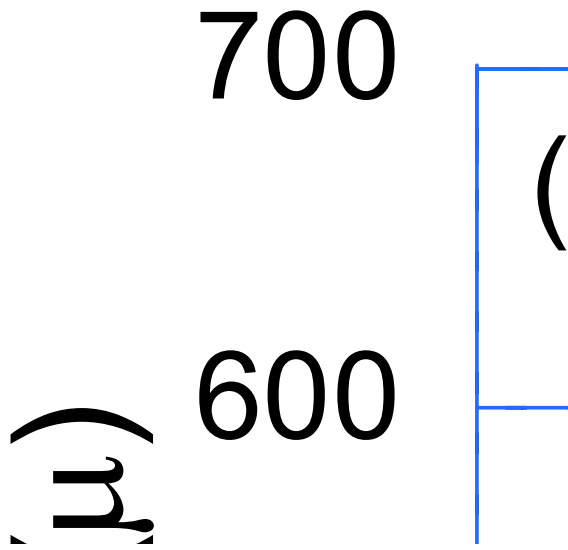
Figure 4.9 Strain change according to elapsed time. (a) Strain change of sides A and B, (b) strain change of compression component, (c) strain change of bending component.

Figure 4.9는 스파이럴 볼트 변형률계를 설치한 후 160일 동안 계측된 깊이별 시간에 따른 변형률을 보여주고 있다. 변형률은 암반사면 표면(P1)으로부터 3.3m(P5)까지 일정하게  $200 \times 10^{-6}$  전후의 신장상태를 나타내 암반사면 표면이 앞으로 밀려나는 경향을 보인다. 반면, 4.2m(P6) 위치에서 큰 변화가 나타나 5.2m(P7) 위치에서는 압축상태를 보였다.

Figure 4.9(b) 와 (c)는 축 방향 성분과 휨 성분으로 나누어 나타낸 것이다. 휨 성분을 살펴보면, P6 위치 이외는 큰 변화가 관찰되지 않아 다른 부분에서는 스파이럴 볼트 변형률계에 휨 현상이 발생할 가능성은 없는 것으로 판단된다.

P6 위치에서의 변형률 변화 상태를 자세히 살펴보면, 휨 변형률은 변형률 측정 초기부터 50일까지는 급격히 증가하다, 50일부터 100일까지 급격히 감소하고, 그 이후에는 거의 일정함을 나타냈다. 160일간의 변형률 측정결과를 변형률 변화 상태에 따라 기간 I: 0~50일, 기간 II: 50~100일, 그리고 기간 III: 100~160일 등으로 나누어 살펴보면 다음과 같다.

기간 I인 0~50일 사이에는 사면이 전체적으로 위로 밀려지는 신장 상태를 보이는데, 이는 측정 사면과 150m 떨어진 곳에 위치한 석회석 광산의 채굴발파 작업에 의한 영향으로 판단된다. 하지만, 5m이상의 심도에서는 거의 변화가 없는 안정한 상태에 있음을 알 수 있다.

기간 II에 해당하는 50~100일 사이의 경우, P6 위치에서 변형률의 변화가 크게 나타나는 것을 볼 수 있는데, 이러한 이유는 굴착 영역이 측정 사면에 근접하기 때문으로 그 부근에서 스파이럴 볼트 변형률계에 휨을 발생시켰던 것으로 사료된다. 특히, 굴착에 의한 영향이 P6 위치에 가장 크게 미쳤던 것으로 판단된다.

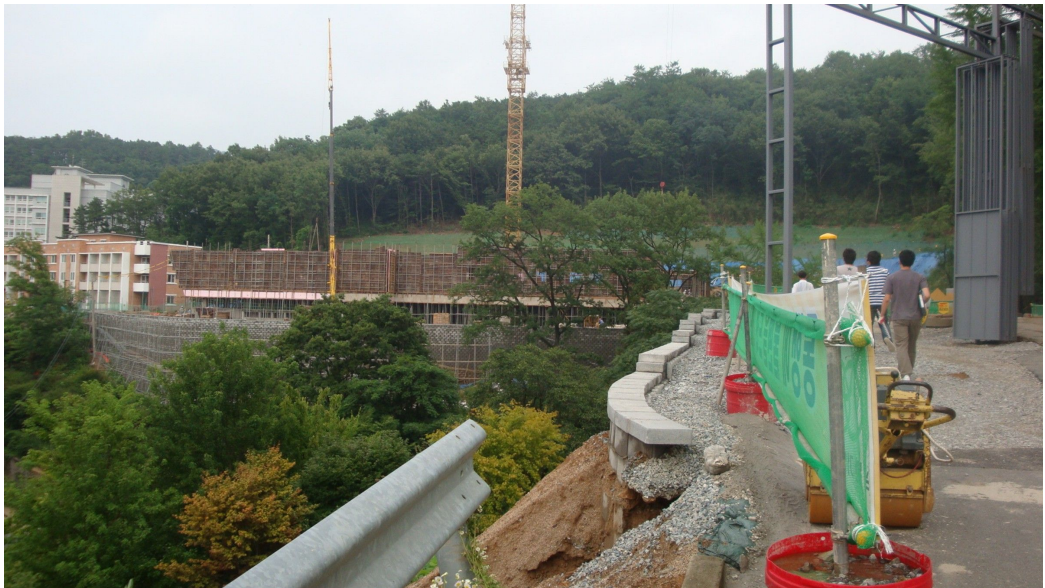
○○대학교 제2기숙사 신축공사현장의 기숙사 건물 증축에 따른 지반의 변화를 관찰하기 위해 응벽사면에 스파이럴 볼트 변형률계를 설치하였다. 측정을 위한 스파이럴 볼트 변형률계를 설치할 당시, 공사 진행상황은 기숙사 건물 1층 콘크리트 타설과 2층 바닥 철근 공사 및 거푸집 설치가 진행 중이었다(Figure 4.11).

Figure 4.11 Photograph of construction site.

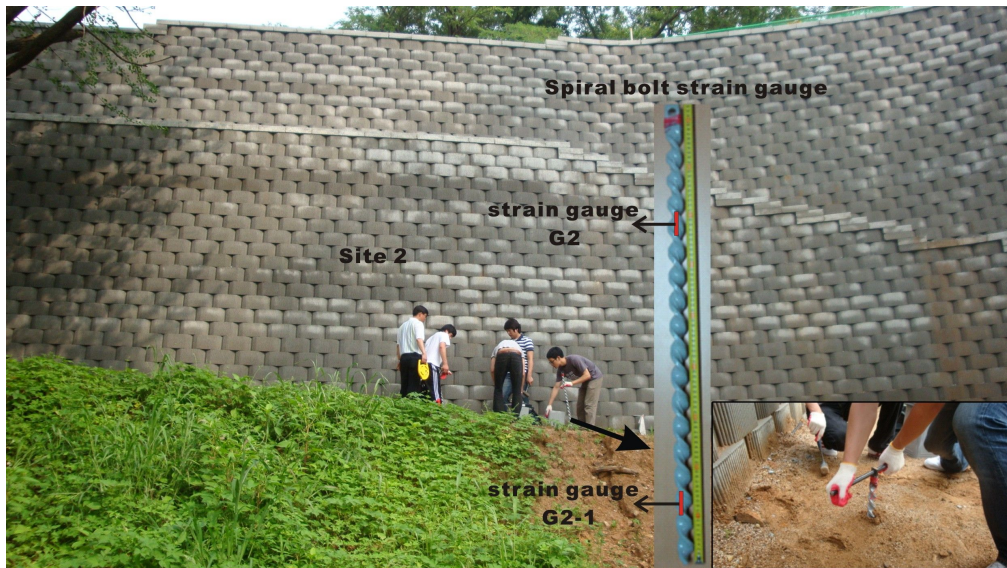
Figure 4.15 Photograph of spiral bolt stain gauge installed on Site B.
