2018년 8월  
석사학위 논문

석탄화력 발전소용  
초임계변압(SOVR)보일러 수냉벽  
튜브 용접부의 열처리에 따른  
신뢰성 향상

Investigate the Influence of Post Weld Heat Treatment  
on Weld Characteristics of Water-Cooled Wall Tube  
Used in Stationary Once-Through Variable Pressure  
Reheat (SOVR) Boiler

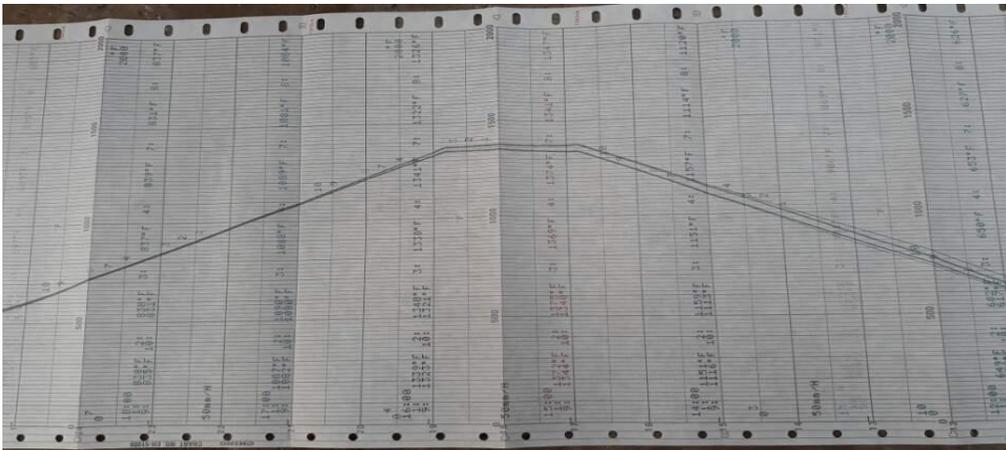
Fig.16 Actual PWHT Chart

아래의 Fig.16 PWHT Chart 확인 결과 열처리는 2가지 시편 모두 정상적으로 수행 확인하였다. PWHT Chart 검토한 결과 Heating, Cooling, Holdng time 그리고 720~750°C 사이의 온도로 열처리되었음을 Chart 에서 확인하였다. 각각 시험편은 해당 조건에 맞게 열처리되어 Chart 상의 문제점은 발견되지 않고, 양호하게 열처리 되었다는 것을 확인할 수 있었다.

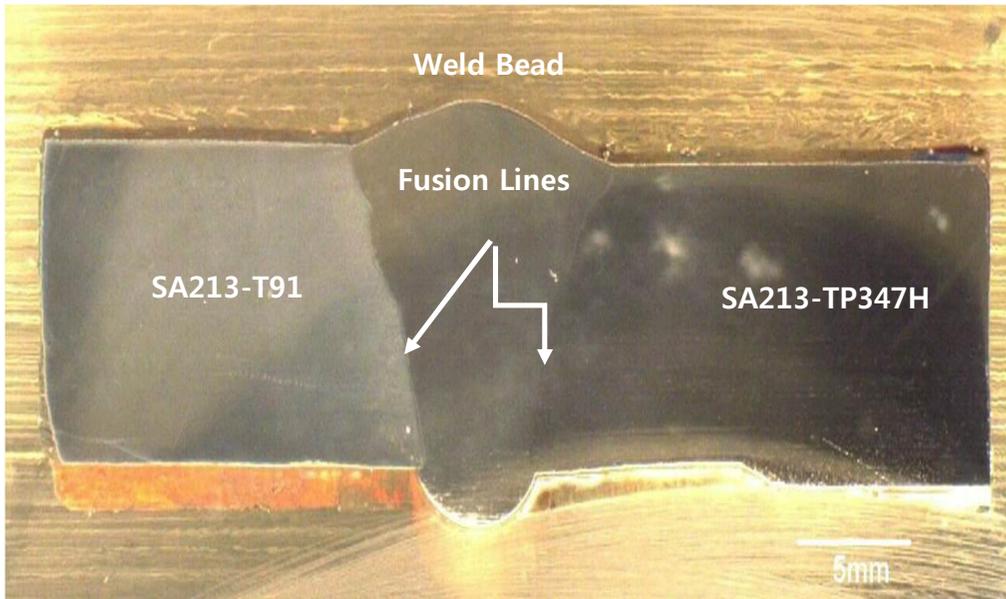
Fig.17 Metallographic Specimen 1 –additional 30 minutes PWHT

아래의 Fig.17 & 18 두 시험편 모두 사진과 같이 완전한 용입 상태 그리고 양호한 용접상태의 Profiles을 나타낸 것으로 확인하였다. Specimen. 1 & 2 의 Sample 시험편을 단면을 확인한 결과 어떤 시편도 미세한 균열을 나타내지 않았고, 또한Fusion Line 을 확인한 결과 완벽하게 모재와 융합을 보였으며, 다층 용접 시 용접 융합 불량은 없었다는 것으로 확인하였다. Post Weld Heat Treatment

수행중에서 급격한 가열 또는 급격한 냉각에 의해 유발 될 수 있는 열 응력으로 인한 발생할 수 있는 재열 균열은 발생하지 않은 것으로 확인하였다. 또한 내부의 이면비드의 형태도 좋은 상태로 유지되었고, 이면비드의 노치나 언더컷등 외부 결함도 발생되지 않는 것 확인하였다.

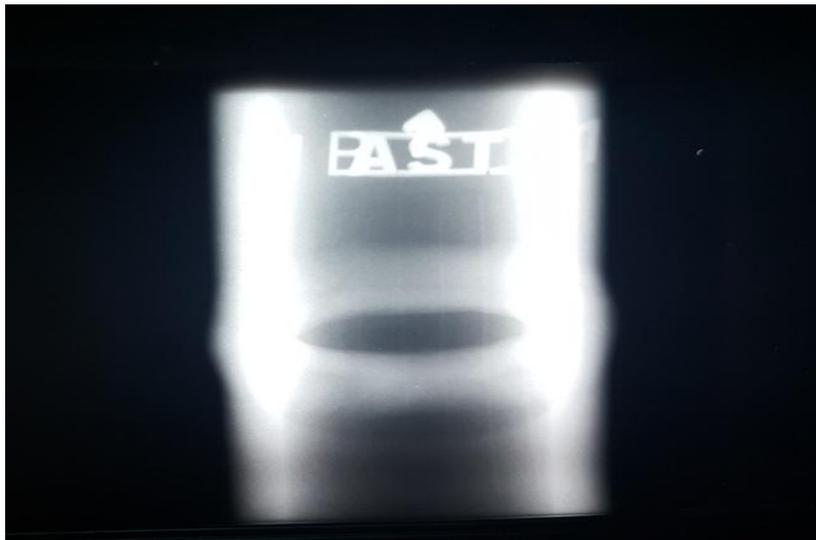
Fig.23 Radiography Test for 30min Film

용접부 방사선 투과 검사 (RT) 아래의 Fig.23 방사선투과시험 필름과 같이 시험편 추가 30 분 열처리 수행 이후 육안 검사를 합격한 시험편에 대하여 ASME Sec.V 에 따라서 방사선 투과시험을 수행하였고, ASME Sec I 에 따라서 방사선 투과시험 필름 판독을 수행한 결과 용접부 내부 결함은 없는 것으로 확인하였고, Back Bead Weld Condition 또한 양호한 결과를 확인하였다.

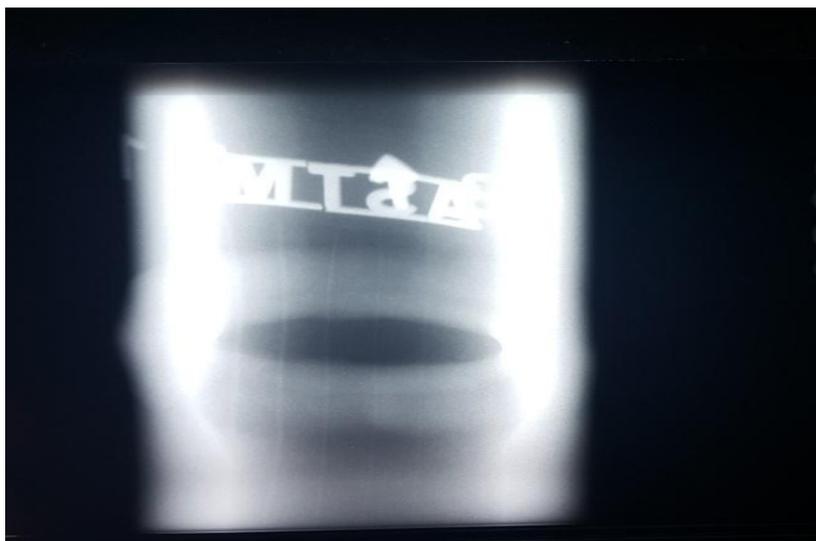
Fig.24 Radiography Test for 120min Film

또한 아래 Fig.24 사진 용접 시험편 추가 120 분은 육안검사 및 경도시험을 합격한 시험편에 대하여 아래의 방사선 투과시험 필름 같이 ASME Sec.V 에 따라서 방사선 촬영을 수행하였고, ASME Sec I 에 따라서 RT Film 판독을 수행한 결과 용접부 내부 결함은 없었고, Back Bead Condition 또한 양호한 결과를 확인할 수 있었다.

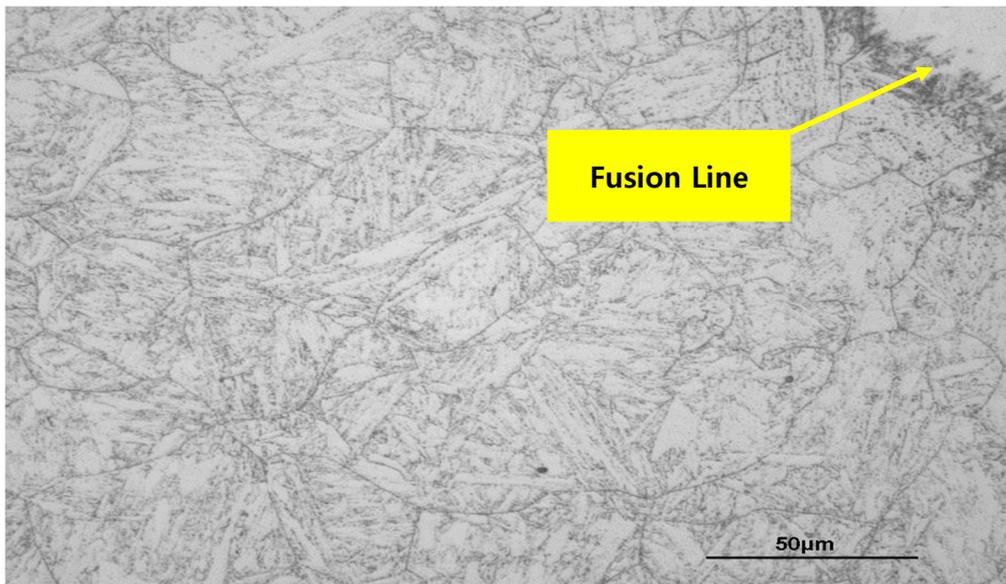
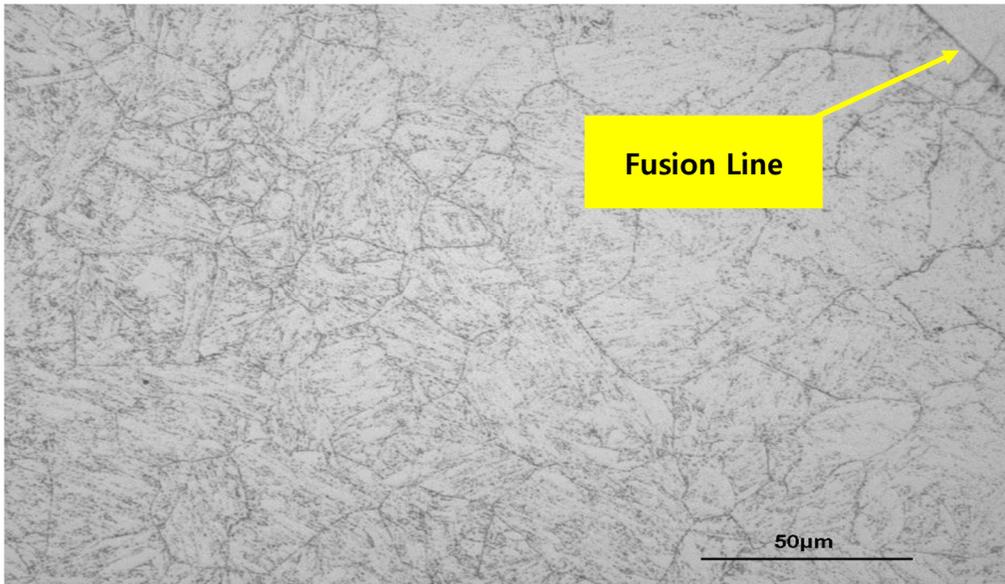
**Fig.25 Microstructures of T91HAZ immediately adjacent to fusion**

용접부 근처의 금속 조직검사에서 다음과 같은 결과를 확인하였다. 두 시험편 모두 완전 침투, 양호한 융합 양호한 용접 프로피일을 나타냈고, 아래 Fig.25 (a),(b) 시험편에서는 어떠한 미세한 균열이 열영향부 및 모재 부분에서 나타나지 않은것을 확인하였다. 또한 추가적인 PWHT 또는 열처리 이후에 수소 취화 균열로부터 안정된 것으로 사료된다. 두 표본에서 SA213-T91 튜브쪽의 모재 및 용접부는 정상적인 세밀한 Ferrite Matrix 및 분산 탄화물을 형성 확인하였고, 시험편의 SA213-T91 Tube의 HAZ 부위는 Tempering 된 Martensite 구조의 거친 결정립 크기의 시험편의 추가 열처리 30분의 미세 구조가 시험편 추가 120분의 경우보다 마르텐사이트 형태를 유지에 상당히 부 자연스러운것을 확인하였다. 이것은 PWHT 추가 120분이 PWHT 추가 30분보다 더 효과적인것으로 사료된다. 두 표본 모두에서 SA213-T91 튜브의 모재는 정상적인 세밀한 Ferrite Matrix 및 분산 탄화물을 확인 할 수 있었다.

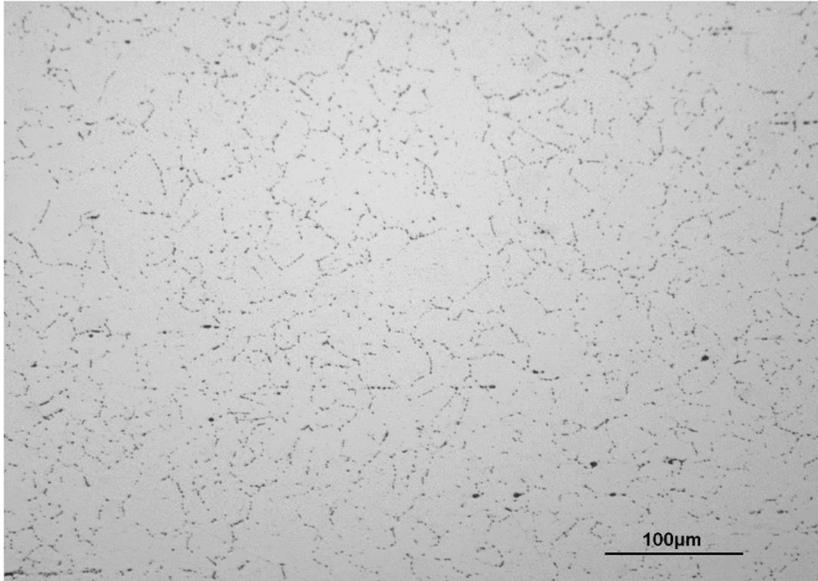
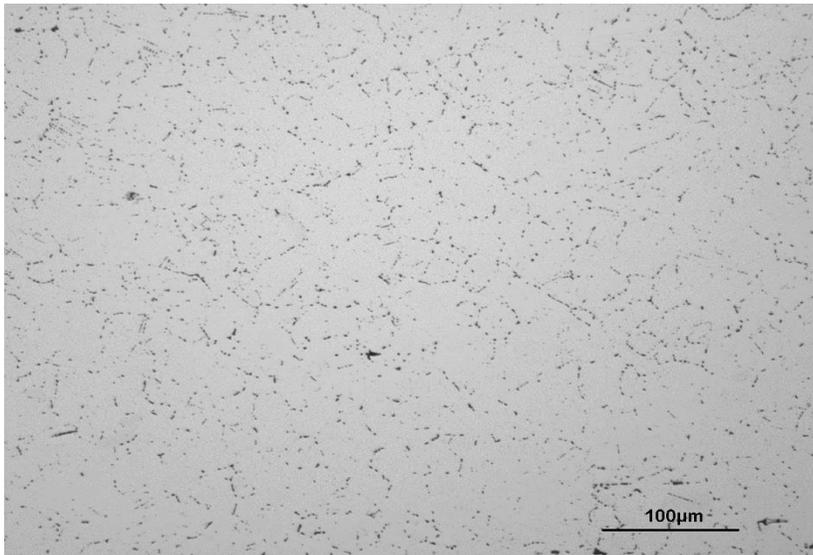
Fig.26 General micro-structures of TP347H Base Metal

아래의 Fig.26 사진을 보면 SA213-TP347H Tube의 모재는 정상적인 미립 오스테나이트 일부(Cr 크롬) 탄화물을 갖는 입자는 결정 입계를 따라 석출을 확인하였다. (V 니오븀) 탄화물의 미세한 양이 두 시험편의 오스테나이트 결정립에서 침전되어 있는 것으로 사료된다.

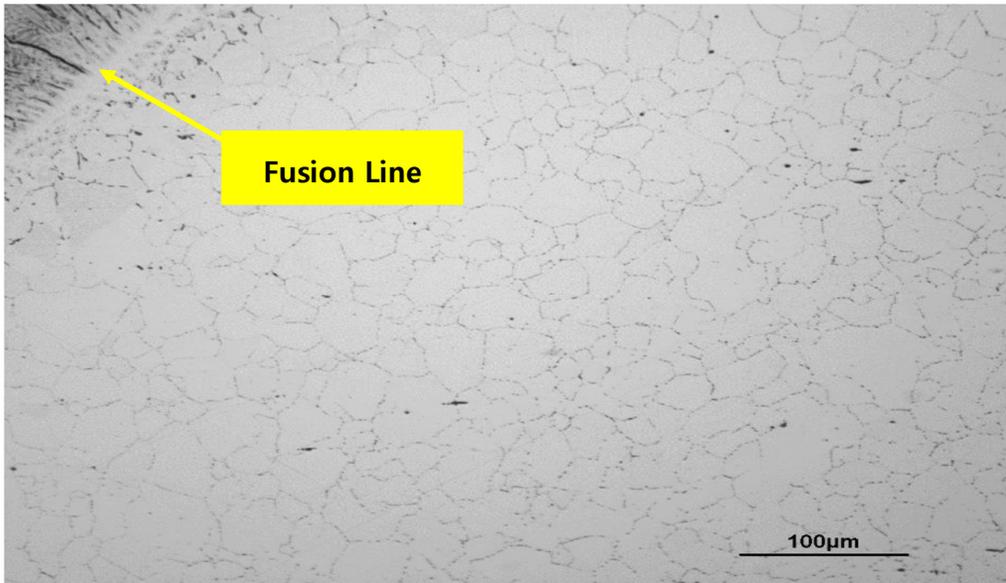
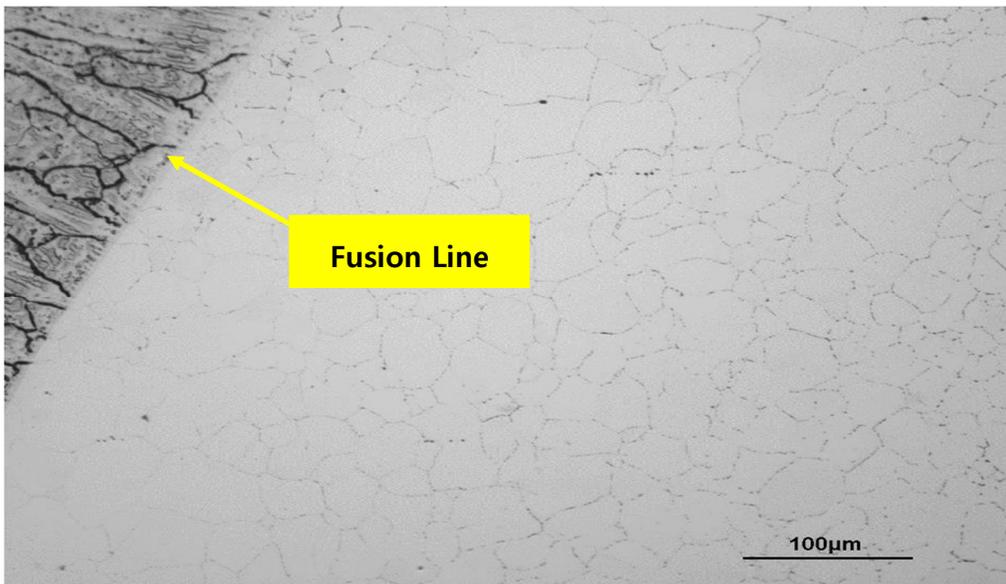
아래의 Fig.27 사진을 보면 SA213-TP347H Material 경우 두 시험편의 접합부 융착선(Fusion Line) 근처의 조직사진은 모재 금속과 동일한 미세 구조를 확인하였다. 따라서 추가 PWHT 30분 또는 추가 PWHT 120분이 SA213-TP347H 튜브의 미세 구조에 악영향을 미치지 않았다는 것을 확인 할 수 있었다.

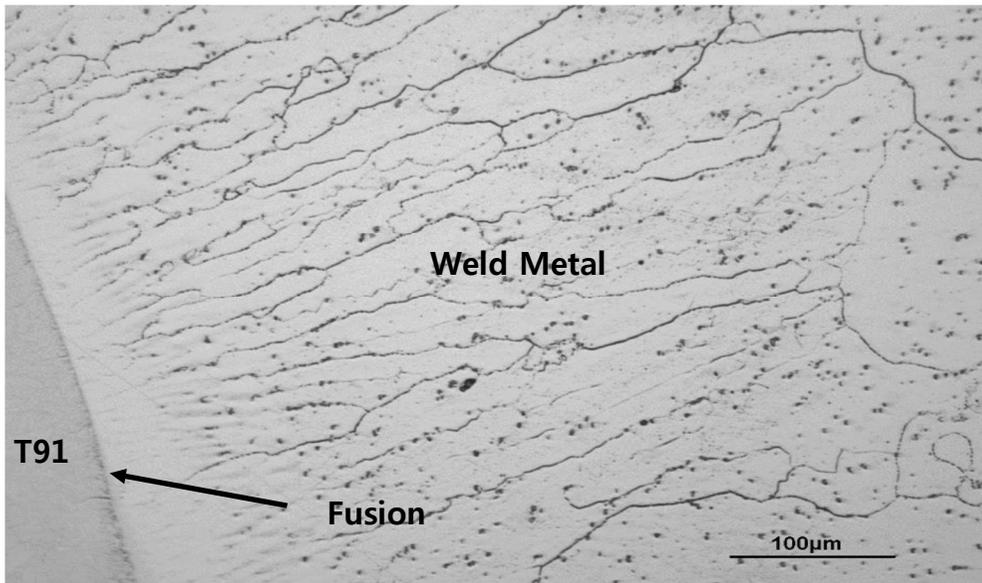
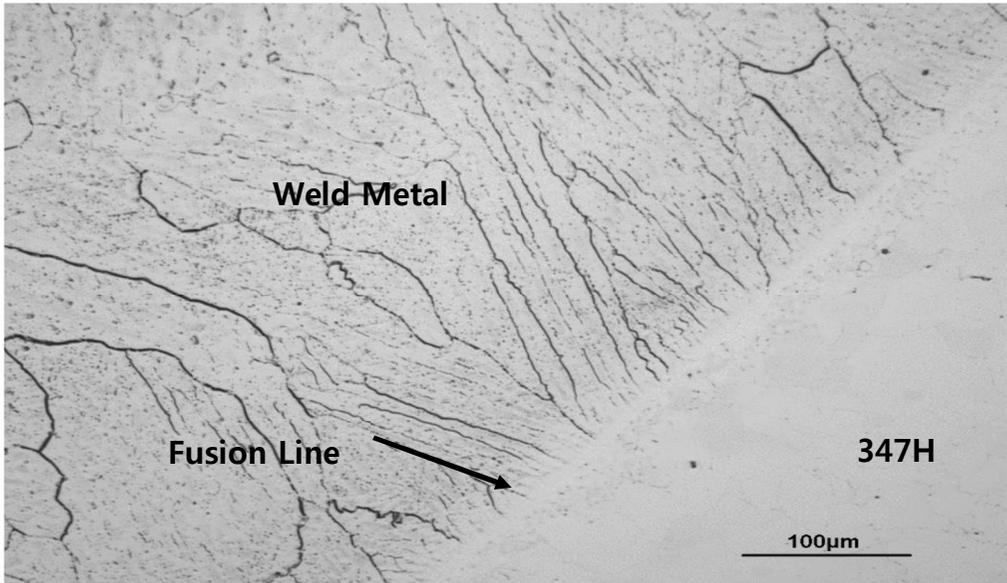
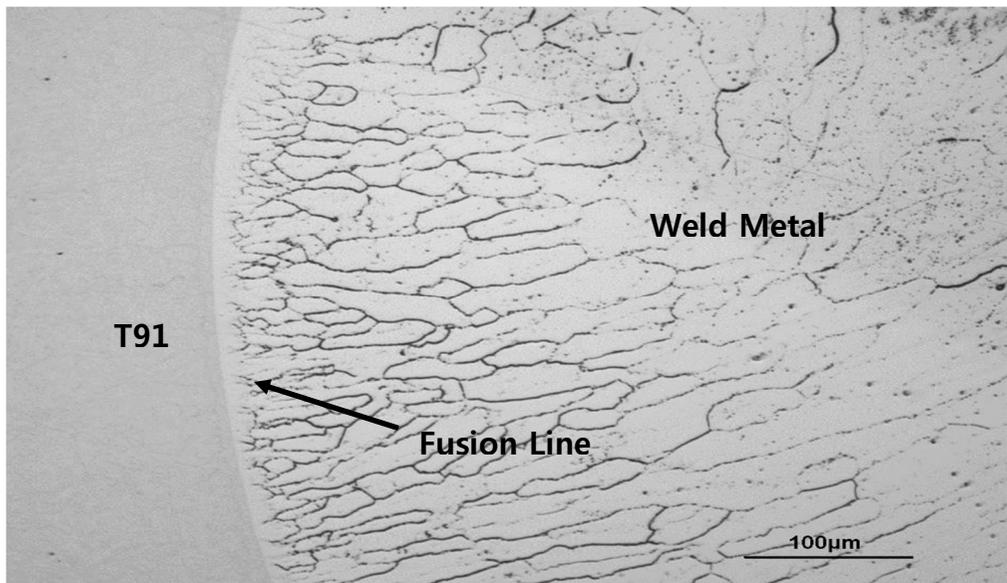
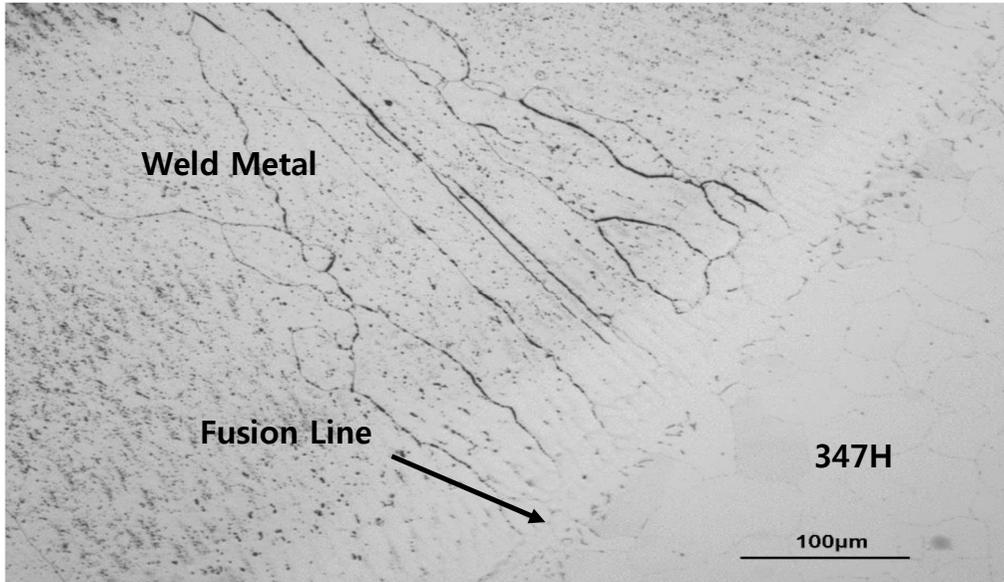
아래의 Fig.28 & 29 조직사진을 보면 두 시험편의 용접부, HAZ 그리고 모재부의 금속은 정상적인 수지상 미세 구조를 확인하였다. 또한 Dendrite 경계를 따라 과도한 추가 석출 없었고 추가적인 Post Weld Heat Treatment는 두 시험편의 용접금속 및 모재부의 미세 조직구조에 악영향을 미치지 않았다고 결과를 확인하였다. 아래의 사진에 표시된 2가지 조직 Sample에서 SA213-T91 Tube의 모재는 정상적인 세밀한 페라이트 매트릭스 및 분산 탄화물을 (Specimen.1.2)에서 확인 할 수 있었다. 각각의 시험편은 미세조직 사진으로 볼 때 열처리가 완벽히 수행된 것으로 확인하였고, 앞서 손상된 용접 Sample 에서 거친 Bead 파형이 관찰된 Notch 부위에 엄청난 응력이 발생 및 복합적으로 균열이 발생에 영향을 끼친것에 관련하여 이번 Sample 시험편 Type 1,2 용접부위는 용접 후 열처리 전 외관이 좋지 못한 부위에 대하여 Smooth Grinding 수행하여 ASME Sec I Code 기준에 나와있는 모재 두께당 Weld reinforcement 기준으로 용접 여성고 높이를 Grinding 하여 열처리 후 외관검사를 수행하였는데 특별한 notch 부위를 발견할 수 없었고 급격히 Weld Bead 형상이 불규칙한 것은 찾아볼 수 없어 양호한 용접 Profile 형성을 보였고 Back bead 또한 외관상으로는 양호한 용접형태로 확인 되었다는 것을 확인할 수 있었다.
