석사학위논문

원인 분석을 통한 원자로냉각재계통
역지밸브 침식/부식 개선방안 연구

조선대학교 대학원

A Study on the Improvement of Erosion and Corrosion of Check Valves Installed in Reactor Coolant System by Root Cause Analysis

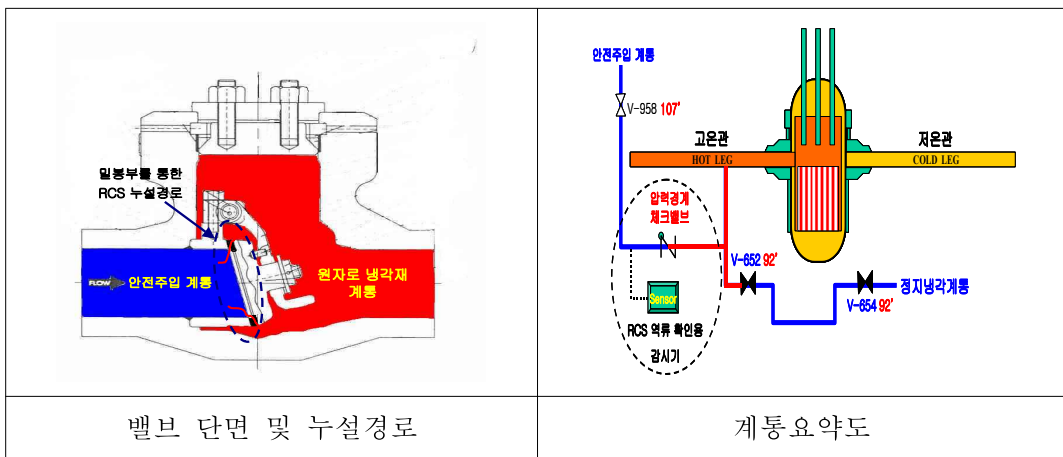
그림 1.1 역지밸브 및 원자로냉각재 고온관계통 설치 요약도

이러한 RCS 압력경계 차단검증 시험 결과 그림.1.1 계통 요약도에 도시된 것처럼 RCS 1차 압력경계인 안전주입 역지밸브의 내부누설이 발생하고 있음을 발견하게 되었다.

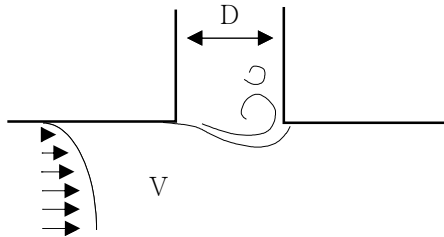
그림 3.5 분기관외 Vortex Chattering 생성 과정

RCS 계통에는 원자로냉각재 펌프(Reactor Coolant Pump, RCP) 운전에 의한 RCP 회전주파수 성분의 미세한 압력 맥동이 상존하며, 표3.6 및 3.7의 진동측정 진폭 값(HOR)에서 나타난 바와 같이 미세한 압력맥동은 안전주입계통에서 증폭되고 역지 밸브 A/B 부위에서 최대가 되어 안전주입계통의 고유진동수에 의해 공진을 일으켜 밸브 디스크 채터링 및 밀봉부 접촉부위에서 마모, 부식 촉진 등을 유발시킬 수 있다.

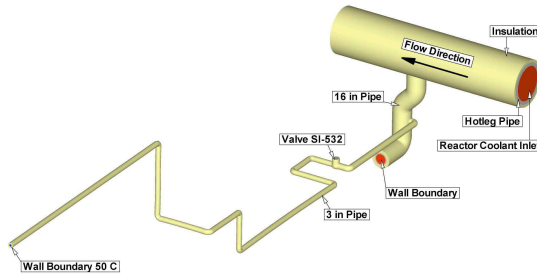
그림 4.1 역지밸브(밸브-B) 위치 변경 전 계산영역

물리적으로 고온관 내부를 흐르는 약 7200kg/s의 빠른 유속 때문에 고온관과 40.64cm 배관 연결부에서 난류성 관통현상(turbulent penetration)이 발생한다.

이 난류성 관통부에 의해서 고온관의 고온유동(327.3℃)이 40.64cm 배관을 통해 7.62cm 배관을 지나 밸브-B 밸브 까지 온도를 전파시킨다.(그림 4.1 참조)

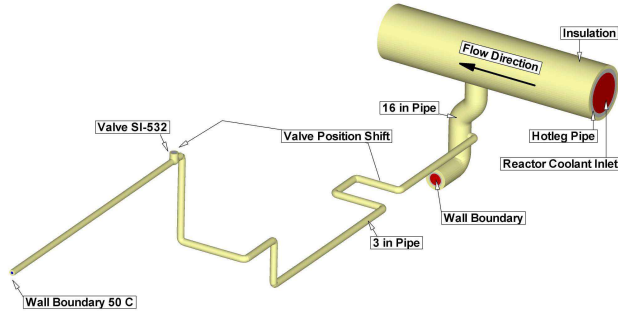
그림 4.2 역지밸브(밸브-B) 위치 변경 후 계산영역

밸브 위치 변경 후 온도분포는 앞에서 언급한 위치변경 전 해석조건에서 밸브-B 밸브의 온도를 낮추기 위해 1.6m 뒤쪽으로 위치를 이동 시켰으며, 다른 조건은 동일하게 적용 하였다.

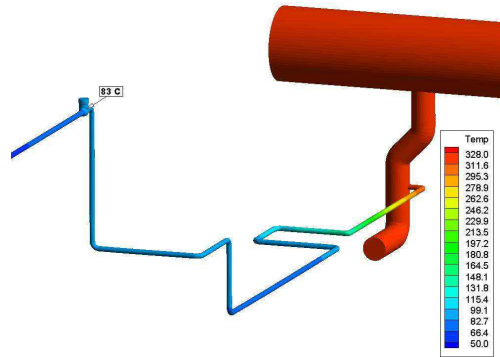
그림 4.5 역지밸브(밸브-B) 위치 변경 후 온도분포

그림 4.4은 고온관 역지밸브 디스크 단면의 온도분포 결과를 보여주고 있다. 본 해석에서 배관내의 파울링에 의한 열전도 감소현상은 무시하였으며 배관과 단열재의 내부 기공이나 틈, 접촉면의 열 저항 효과 무시 및 기타 불순물이 존재하지 않은 등방성 매질로 가정하였다. 밸브-B 밸브 위치 변경 후 온도분포 그림 4.6의 밸브 디스크 온도분포는 변경 전과 비교하여 현저히 감소하였으며 비등점 이하로 떨어졌다. 변경 전 밸브위치에서 178cm 후단에 위치한 배관온도가 100℃ 미만이며 그 이후부터 온도 감소율이 전단보다 급격히 떨어지고 있다. 따라서 178cm 후단 이후로 밸브위치를 설치할 경우 밸브 온도가 비등점 이하로 떨어지는 것으로 사료된다. 따라서 밸브-B 밸브의 위치를 안전주입측 배관 후단으로 위치 이동한 것은 설계상 바람직한 것으로 사료된다. 그림 4.5 및 그림 4.6은 위치변경 후 밸브-B 밸브 디스크 단면 온도분포 및 단열재 제거상태에서 온도분포를 나타낸다.

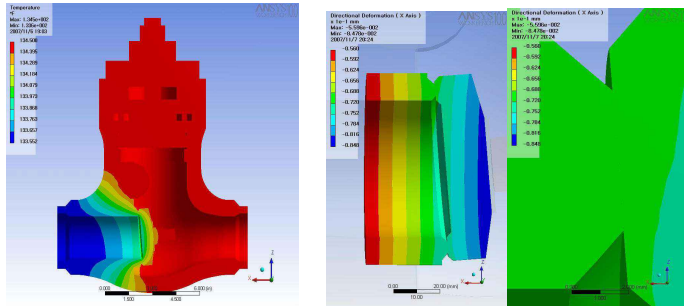
그림 4.14 밸브 설치 위치 변경 후 열해석 및 열하중에 의한 결과

밸브 설치 위치 변경 이후의 온도조건을 반영한 해석 결과로부터 주어진 온도분포는 그림 4.14와 같다. 시트링과 디스크의 열하중에 의한 변형은 최대 0.085mm로 밸브 설치위치 변경전의 0.35mm 에 비해 24%로 줄어든 결과를 보인다.

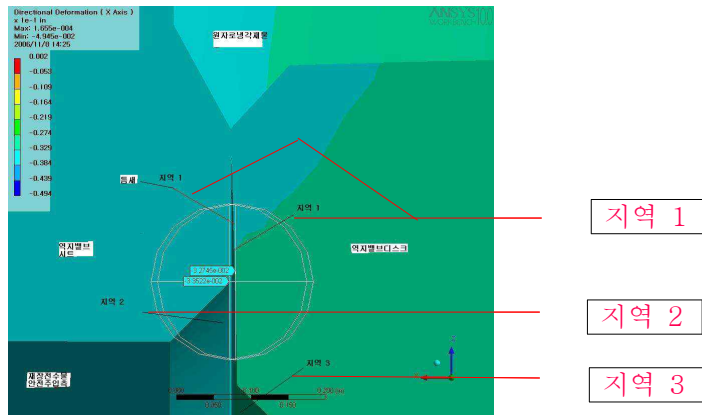
그림 4.15 밸브 시트와 디스크의 밀봉상태

그림 4.15에서 지역 1의 틈새는 제작 단계에서 부정확한 제작으로 발생하거나 시트와 디스크 전, 후단 높은 온도 차와 배관 모멘트에 의해 발생하는 변형으로 생긴 국부적인 틈새이다. 이 지역에서는 4400ppm의 붕산수가 정채되어 갇혀 있는 상태이다. 이 지역은 152℃ 이상으로 높은 온도 조건이므로 비등이 발생하면서 붕산이 농축되므로 pH2 이하로 고 산성 지역이다. 비등이 발생하면서 용존산소가 고갈된 저 산소지역으로 완전 증기 상태로 채워져 있어 틈새 부식환경이 형성된다. 특히 pH가 매우 낮은 고산성이고 산소가 부족한 아주 가혹한 틈새부식 환경이므로, 아주 큰 틈새가 존재하여도 틈새부식이 발생할 수 있다.

밸브-A/B 역지밸브는 지역1에서 손상이 관측되지 않았으며, 이는 타 발전소에 비해 온도가 낮아 부식속도도 느리므로 손상이 발생하지 않는 것으로 판단된다.

그림 4.15에서 지역 2는 밀봉되지 않는 지역으로 시트와 디스크 사이에 1-2mm 정도의 간극이 존재하며, 이 지역에서는 151℃ 이상의 고온으로 비등이 발생하고 지역 1과 동일하게 붕산이 농축되는 고 산성 지역이다. 또한 밀봉지역과 밀봉되지 않은지역의 경계선에서는 고 산성, 저 산소 지역으로 주변과 산소 농도 차가 발생하여 국부적인 산소전지가 형성된다.

그림 4.15의 지역 3에서는 고온지역이지만 물로 완전히 채워져 있고 압력이 높아 포화비등이나 막비등이 발생하지 않을 경우 붕산농축이 발생하지 않고, 손상을 발생시킬 수 있는 부식 환경이 형성되지 않는다.
