2006년 2월  
박사학위논문

실패한 임플란트 고정체의  
표면분석과 특성

Surface Characteristics and Analysis of Clinically Failed  
Implant Fixture

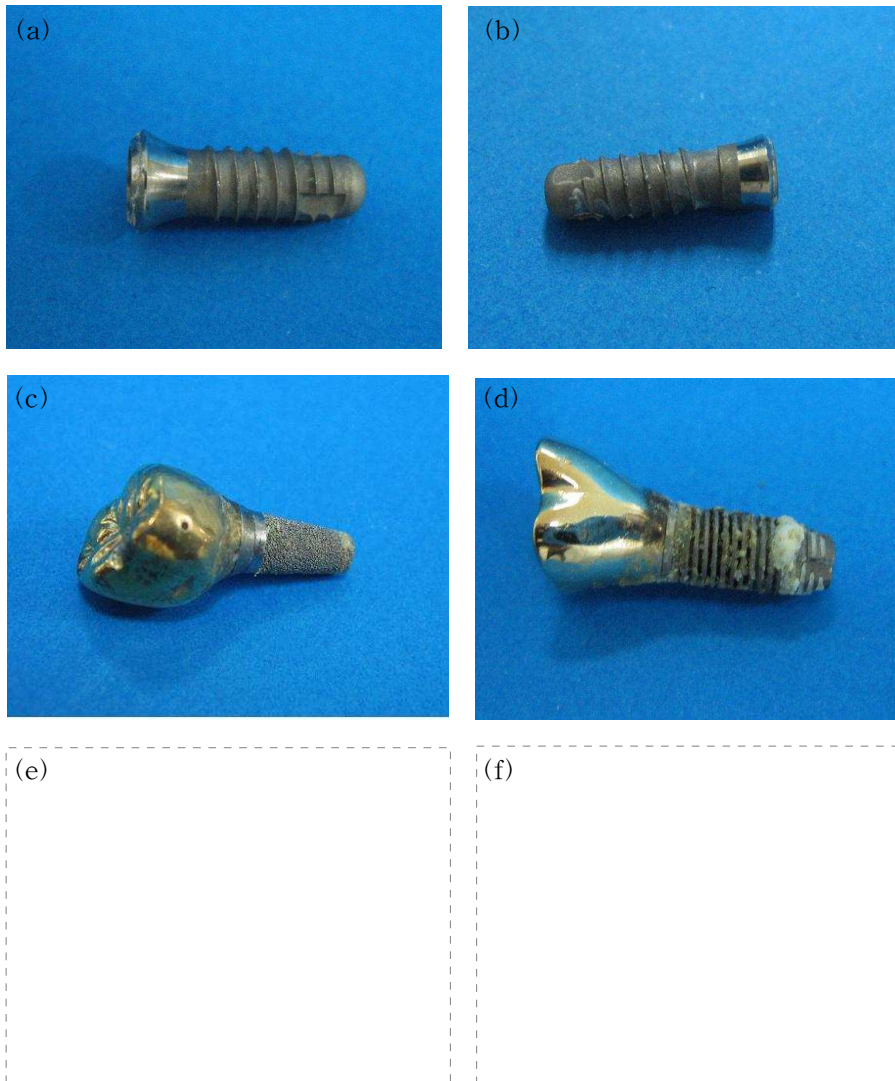
Fig. 1은 본 연구에서 사용된 임플란트를 보여주는 것으로 (a)는 3개월, (b)는 5개월, (c)는 19개월, (d)는 60개월 사용후 실패한 것이며 (e)는 120개월, (f)는 33개월 사용 후 파절에 의해 실패한 것을 보여준다. 단기간 내에 실패한 것 모두 임플란트의 형태가 나사가공된 형태이고 원통형은 없었다. 상부 보철물과 함께 제거된 경우는 19개월과 60개월 사용한 것을 나타내었으며 19개월 사용된 것은 표면에 Ti입자가 코팅된 경우이고 60개월 사용된 것은 나사 가공된 임플란트이다. 임플란트가 파절된 경우는 나사 가공이 없는 120개월 사용 후 파절된 원통형과 나사가공이 있는 33개월 사용된 임플란트를 수거하여 조사하였다.

Fig. 1. Photos showing the specimen used in this study.  
(a) 3 month (b) 5 month (c) 19 month  
(d) 60 month (e) 120 month (f) 33 month
