엔진구동형 Ni-Ti파일의 피로파절거동과 표면코팅효과

Fatigue Fracture Behavior and Surface Coating Effects of Rotary Ni-Ti Files

조선대학교 대학원

이 논문을 치의학 박사학위 논문으로 제출함.

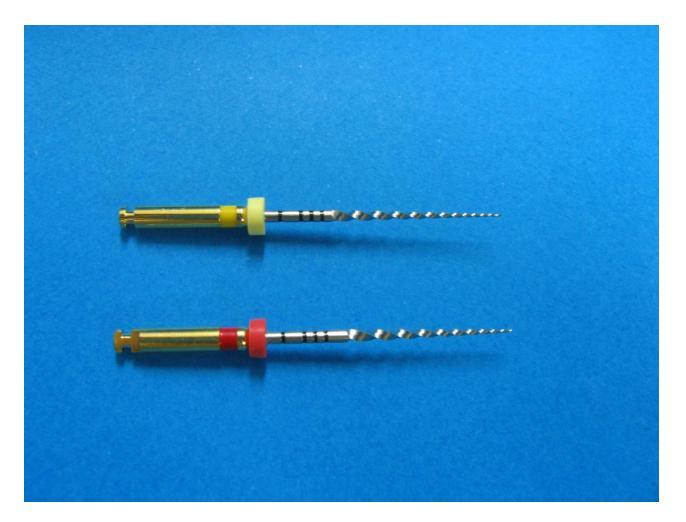
Fig. 1. Photos showing Ni-Ti files used in this study.

시용하지 않은 Ni-Ti파일의 표면결함을 관찰하고 결함을 제거하기위한 TiN코팅처리 시편으로 사용하기 위하여 ProTaper[®](Maillfer, Dentsply, Ballaigues, Switzerland)의 Ni-Ti파일을 준비하였다. 각 각의 파일은 20번, 25번 크기를 가진 길이 25 ㎜의 F1, F2를 선택하였다 (Fig. 1). 임상적으로 사용 후 파절된 파일의 양상을 분석하기위하여 조선대학교 치과 병원 보존과에서 사용 후 파절된 것 중에서, 파일의 끝 부분이 파절된 경우 (1~5 ㎜ 이내), 중간부분이 파절된 경우 (5~10 ㎜ 이내), 상단부분이 파절된

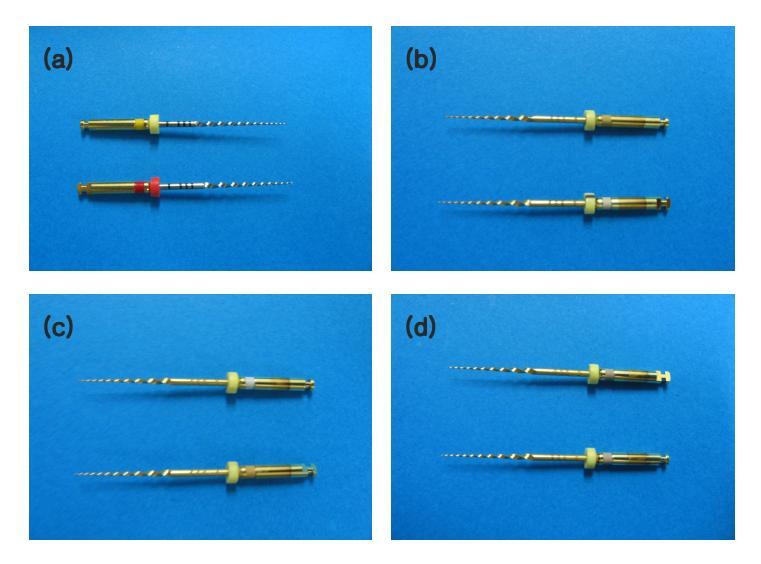
코팅하기 전과 후의 Ni-Ti파일을 보여주는 것이 Fig. 15이다. 코팅한 것과

하지 않는 것의 차이는 황금색을 띠고 있는 것으로 구분이 되며 (a)는 코팅 하지 않은 경우이고 (b)는 25℃에서 TiN을 코팅한 경우이며 (c)는 40℃에서 TiN을 코팅한 경우이고 (d)는 300℃에서 TiN을 코팅한 경우의 사진이다. 코 팅하지 않은 경우는 은색의 색깔을 보이고 있으나 TiN을 코팅한 경우 황금 색의 색깔을 보였다. Fig. 16은 코팅하지 않은 Ni-Ti를 상단부, 중간부, 하단 부로 나누어 FE-SEM으로 관찰한 것으로 코팅하지 않은 경우는 표면에 다 량의 스크래치가 관찰되고 구성성분도 Ni, Ti가 주를 이룬다. 반면, 25℃에서 코팅을 한 경우 Fig. 17에서 보여주듯이 기계적인 가공결함이 코팅막의 형성 으로 스크래치와 결함이 제거된 양상을 보였다. 코팅된 성분을 조사한 결과 Fig. 18의 EDS 피크 상에서 TiN을 코팅한 중간부 (a). (b)는 Ti가 91.67wt% 로 높게 나타나 코팅이 잘 이루어졌음을 보인다. 하단부에서도 Ti가 98.07wt%로 나타났으며 N은 EDS로 검출이 불가능한 관계로 검출되지 않았 다. 코팅온도를 40℃로 높인 경우는 Fig. 19에 나타내었으며 FE-SEM을 사용 하여 고배율로 관찰해보면 기계적 결함이 나타나지 않고 표면에 작은 질화물 의 알갱이들로 덮여져 있었다. 코팅을 하지 않은 경우에 비하여 매끄러운 형 상을 보였다. EDS분석결과도 주로 Ti가 90wt%까지 검출되어 코팅이 잘 이 루어짐을 알 수 있다. 코팅온도를 300℃까지 증가시킨 경우는 Fig. 20에 나타 내었으며 온도를 증가시키면 기계적 결함을 따라 TiN피막이 성장하였음을 보인다.

TiN을 코팅한 파일은 황금색을 띠고 있으며 (Fig. 15), 코팅하지 않는 경우 는 기계적인 결함이 다량 보이지만 25℃에서 TiN을 코팅한 경우, 40℃에서 TiN을 코팅한 경우이고, 300℃에서 TiN을 코팅한 경우에서는 기계적인 결함 이 크게 감소되었으며 (Fig. 17, 19, 20) 코팅하지 않은 경우에 비하여 기계적 인 가공결함부위가 코팅막의 형성으로 스크래치와 결함이 크게 제거된 양상 을 보였다. 표면은 Ti가 거의 90 wt%에 가까운 양이 검출되고 있어 코팅물 질인 TiN으로 주로 구성되어 있어 코팅이 잘 이루어졌음을 알 수 있다 (Fig. 18-20).

Fig. 15. Photos showing TiN coated Ni-Ti files. (a) non-TiN coated (b) TiN coated at 25°C (c) TiN coated at 40°C (d) TiN coated at 300°C

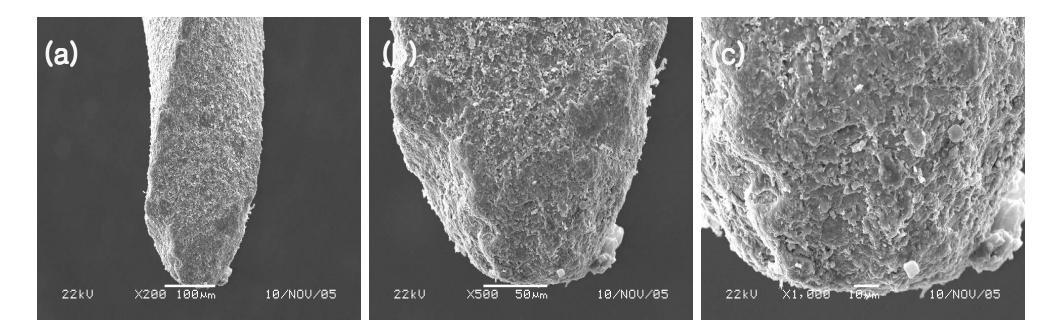
Fig. 17. SEM showing the TiN coated surface morphology of Ni-Ti file at 25°C. (a), (b), (c); X200, 500, 1000

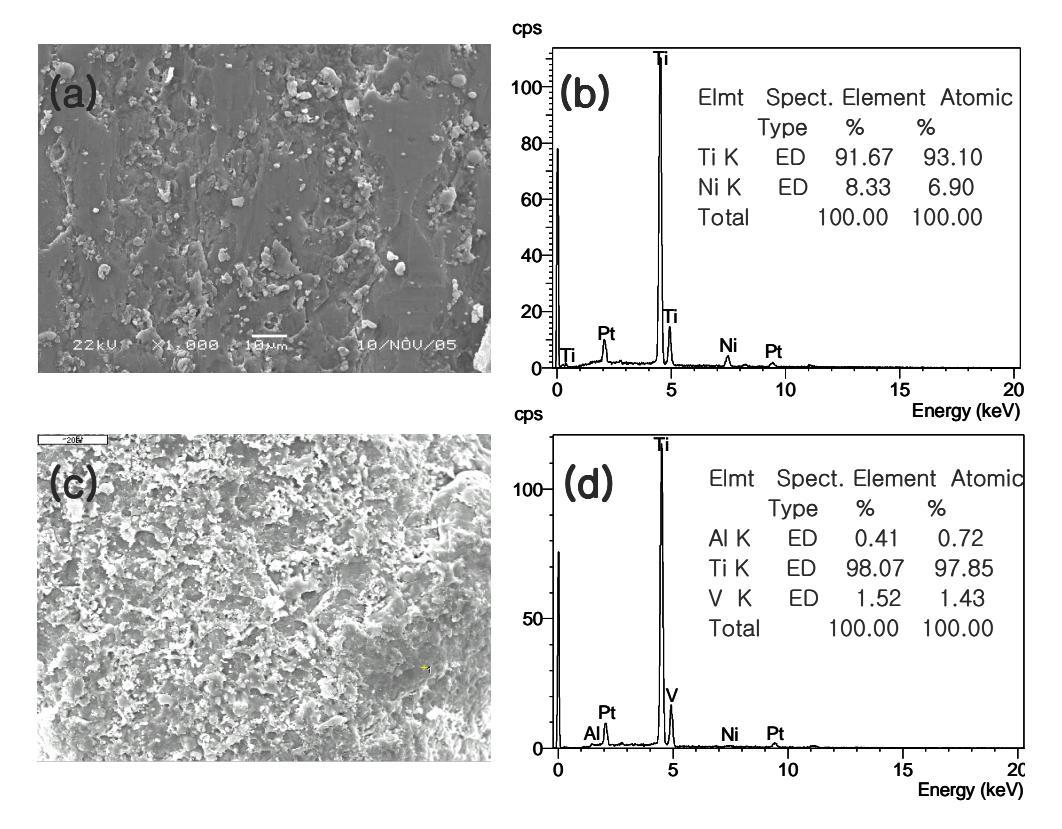
Fig. 18. SEM and EDS analysis showing TiN coated surface of Ni-Ti file at 25°C. (a), (b) at the middle part surface (c), (d) at the lower part surface

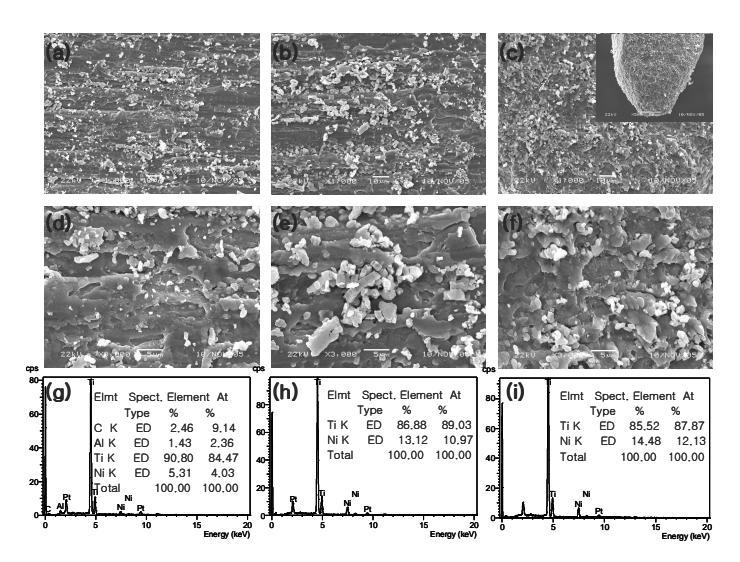
Fig. 19. SEM and EDS analysis showing TiN coated surface of Ni-Ti file at 40°C. (a), (d), (g) at the upper part surface (b), (e), (h) at the middle part surface (c), (f), (i) at the lower part surface

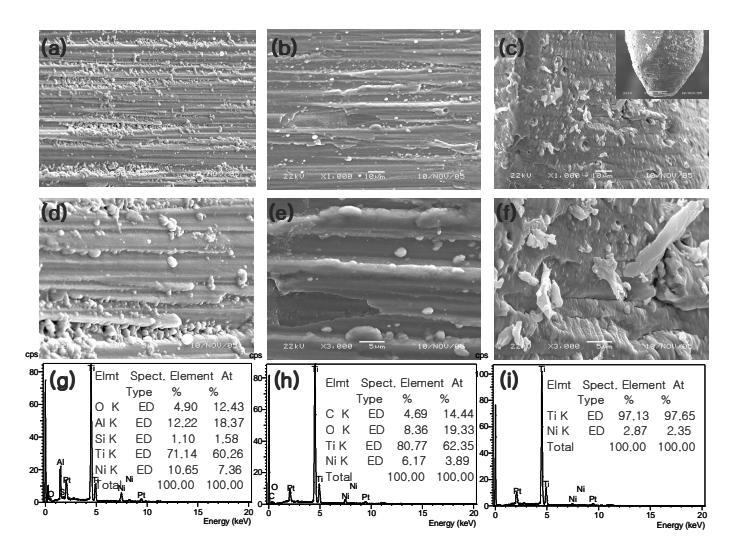
코팅온도를 300℃까지 증가시키면 기계적 결함은 거의 나타나지 않고 표면 에 작은 질화물의 알갱이들로 구성이 되어있고 결함을 따라 TiN피막이 성장 하였다. 이때 질화표면의 성장방향은 주상정의 조직 (columnar structure)을 가지면서 특정방향으로의 결정이 성장하는데²³⁾ 이는 표면에너지가 가장 낮은 방향으로 결정성장이 이루어지며 TiN (111)이 결정학적 우선방위로 성장하며 TiN (200)과 TiN (220)의 방향으로도 성장한다고 보고하고 있다. 이러한 성 장방향은 코팅온도, 코팅속도, 모재에 따라 크게 좌우되며 치밀한 성장을 하 여 표면의 거칠기가 감소하고 접착성, 내식성과 내마모성을 증가 시킬 수 있 다²⁴⁾. 이러한 이유로 TiN 코팅된 Ni-Ti 파일의 표면거칠기를 조사해보면 이 를 확인할 수 있는데 고온으로 코팅할수록 거칠기가 크게 감소함을 보인다 (Fig. 21). 또한 접착특성을 평가한 스크래치시험에서도 표면에 마모흔적이 거의 나타나지 않아 TiN의 효과가 있음을 확인할 수 있다 (Fig. 23).

Fig. 20. SEM and EDS analysis showing TiN coated surface of Ni-Ti file at 300°C. (a), (d), (g) at the upper part surface (b), (e), (h) at the middle part surface (c), (f), (i) at the lower part surface

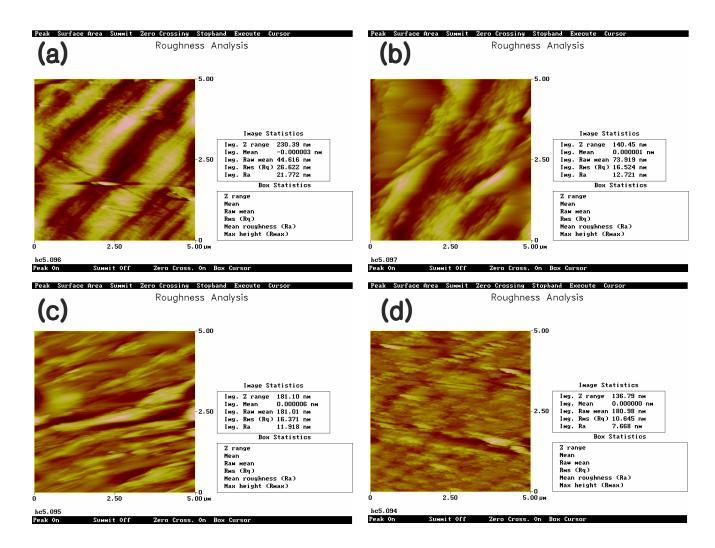
TiN 코팅된 Ni-Ti 파일의 표면거칠기를 AFM으로 조사한 결과를 Fig. 21 에 나타내었다. 3차원적으로 관찰한 AFM의 표면거칠기 사진 상으로는 구별 이 되지 않지만 수치화된 data에서 코팅하지 않은 경우는 평균거칠기(Ra)가 21.7 nm, 25℃에서 TiN 코팅한 경우는 12.7 nm, 40℃에서 TiN 코팅한 경우 는 11.9 nm, 및 300℃에서 TiN 코팅한 경우는 7.6 nm을 각각 나타냄으로써 300℃에서 코팅된 경우가 거칠기값이 가장 낮게 나타났다.

Fig. 21. AFM analysis showing the surface roughness of non coated and TiN coated Ni-Ti file. (a) non coated (b) TiN coated at 25℃ (c) TiN coated at 40℃ (d) TiN coated at 300℃

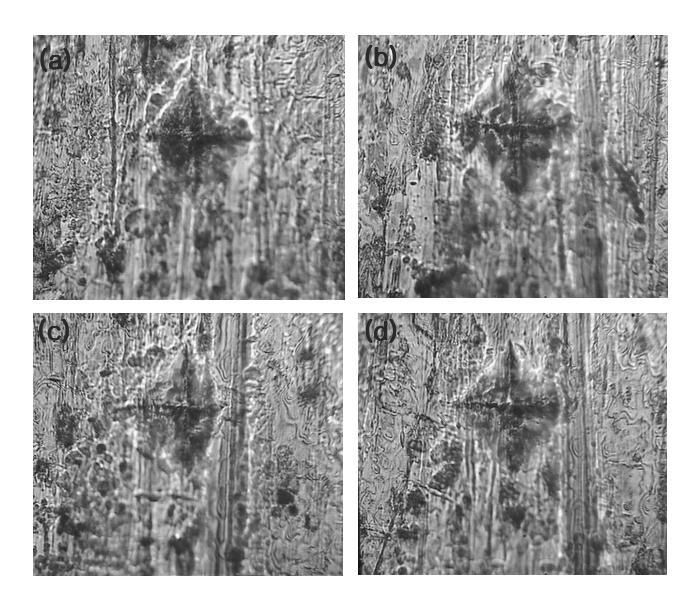
Vickers경도계를 이용하여 코팅한 표면과 코팅하지 않은 표면의 경도를 측 정한 결과, Fig. 22에서와 같이 표면에 나타난 압흔자국으로부터 구한 경도 값은 Table 1에 나타내었으며 코팅하지 않은 Ni-Ti 파일은 372, 25℃에서 TiN을 코팅한 경우는 566, 40℃에서 TiN을 코팅한 경우는 818, 300℃에서 TiN을 코팅한 경우는 422를 보여 40℃에서 TiN을 코팅한 경우가 높게 나타 났으며 코팅이 되지 않은 경우는 경도 값이 낮게 나타났다.

Fig. 22. Optical micrographs showing hardness trace of non coated and TiN coated Ni-Ti file after micro-vickers hardness test. (a) non coated (b) TiN coated at 25 °C (c) TiN coated at 40°C (d) TiN coated at 300°C

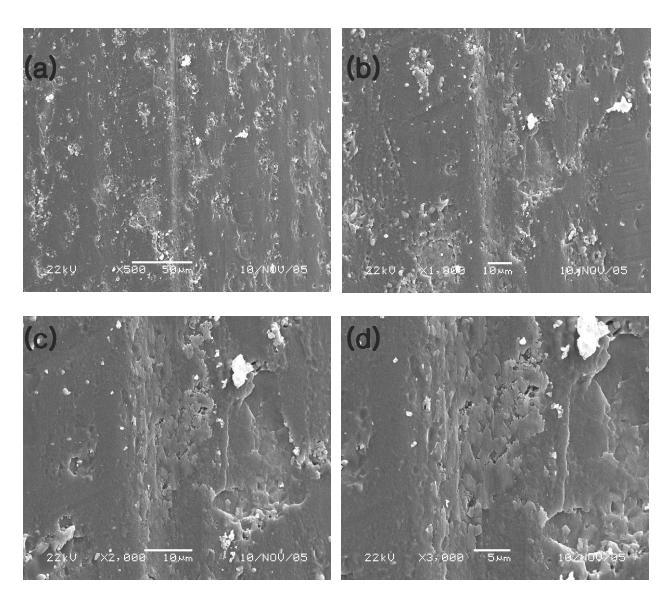
Fig. 23은 표면에서 코팅피막의 접착능을 시험하기 위하여 다이아몬드 tip 을 사용하여 표면긁힘시험기로 100 gr/mm²의 하중과 100 mm/min속도로 긁 힘시험을 행한 후 40℃에서 TiN 코팅한 Ni-Ti 파일의 긁힘사진으로 (a)는 500배, (b)는 1000배, (c)는 2000배 및 (d)는 3000배 사진이다. TiN이 코팅된 표면의 흔적은 질화표면에 마찰흔적만 나타나고 깊은 스크래치는 나타나지 않아 Ti기지에 TiN의 접착이 우수함을 보인다.

Fig. 23. SEM showing the scratch trace of TiN coated Ni-Ti file at 40°C after scratch test. (a) X 500 (b) X 1000 (c) X 2000 (d) X 3000
