2008년 8월  
석사학위논문

# 적외선 열화상 진단기술을 적용한 가스터빈 1단 버킷의 건전성 평가

Integrity Evaluation of Gas Turbine 1st Stage Bucket Apply  
Infrared Thermography Diagnostic Technology

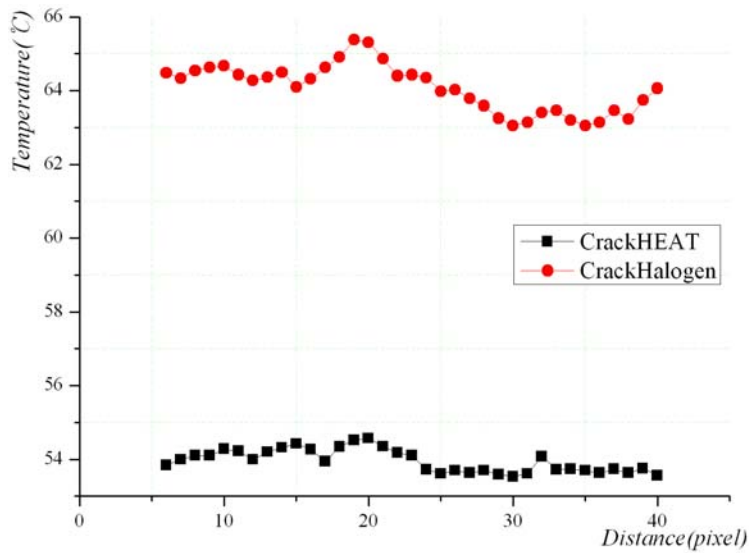
Fig. 3-20 Temp. of bucket crack

아래의 Fig. 3-18의 영상은 루트부의 hot air 주입을 통한 가열 방식의 열 영상이다. Fig. 3-19는 할로젠 램프를 이용하여 1분간 주사하여 얻어진 열 영상이다. 아래의 그림에서 온도 데이터만을 그래프로 나타낸 것이 Fig. 3-20이다. Fig. 3-20에서 보듯이 크랙의 위치에서 온도가 약 1℃이상 증가되는 것을 볼 수 있었다.

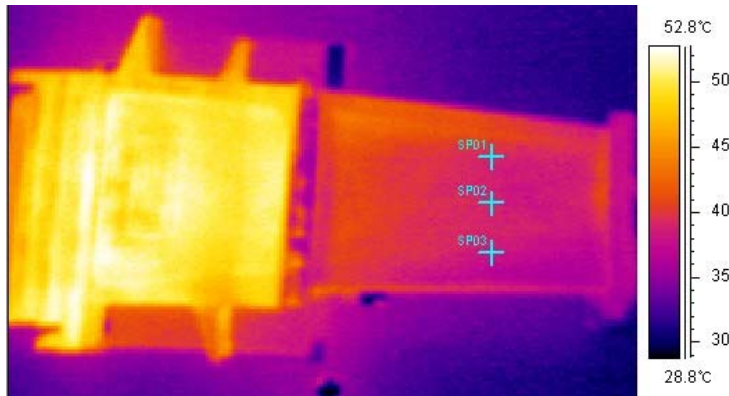
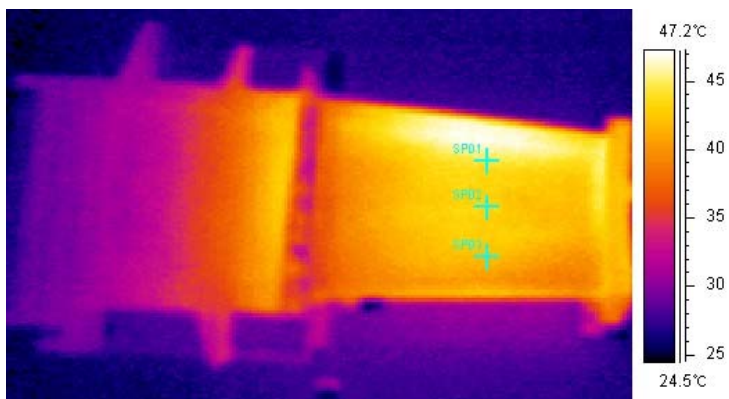
IR 이미지 상으론 박리된 부분을 확인하는데 다소 어려움이 있어서 온도 data를 뽑아서 확인하는 방향으로 하였다. 온도 그래프에서 신품과 1차 사용품과의 온도 변화는 앞선 실험에서 이미 입증된바 있다. 인공결합의 시편에서의 온도는 이보다 약 1℃ ~ 2℃ 낮게 나타났다. 이는 모재면에서 열전달이 코팅면으로 전달되는 과정에서 접착력이 다른 시편보다 약하여, 열전도가 원활히 이루어 지지 않아 온도가 타 시편보다 낮게 나타난 것으로 보인다.

Fig. 3-21 IR iamge of Heating system method

Fig. 3-22 IR iamge of Halogen lamp method

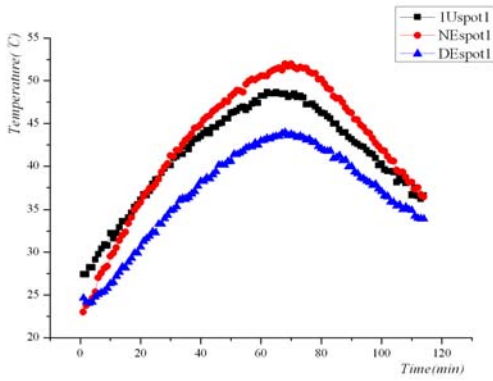
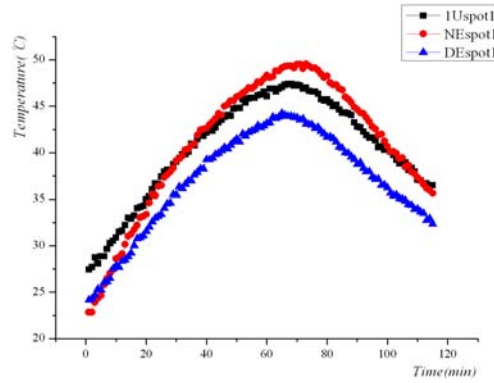
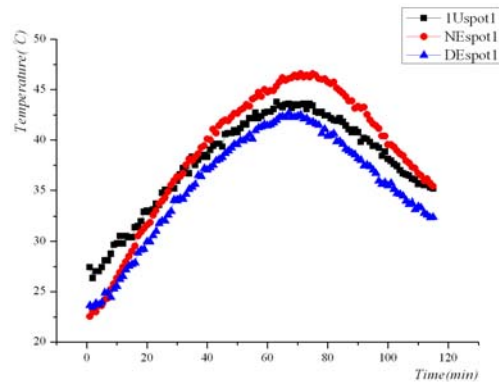
Fig. 3-23 Temp. of spot 1 by bucket

Fig. 3-24 Temp. of spot 2 by bucket

Fig. 3-25 Temp. of spot 2 by bucket

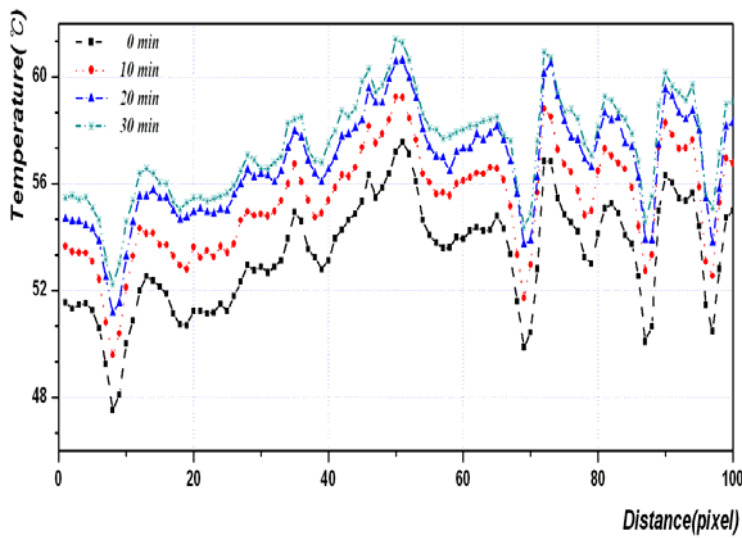
Fig. 3-27 Temp. Distribution in change over time (Lamp ON)

Fig. 3-26은 할로젠 램프 ON 방법으로 램프를 계속 켜 상태에서 가열하면서 실험을 진행하였다. 램프가 ON 상태임으로 카메라 주변에 램프라는 외부 열원이 있어서 실험하는데 조금의 고려 대상이었다. 허나 이러한 실험도 램프 OFF 상태의 실험과의 비교 대상으로 삼기 위하여 실험을 진행하였다. Fig. 3-27은 LINE1에 대한 크랙 A,B,C의 온도-시간 그래프이다. 그래프에서 보듯이 크랙 부분에 와서는 온도가 더 내려가는 것을 볼 수 있을 것이다. 이는 할로젠 램프의 빛이 크랙 사이의 비탈진 공간에서 서로 상쇄 되어 없는 지는 것으로 추정된다.

위에 적외선 열화상 이미지를 보면 알 수 있듯이 크랙 부분에 있어서 안으로 들어갈수록 빛이 상쇄됨으로 이에 따른 온도 분석 그래프를 보면 알 수 있듯이 크랙 부분에서 온도가 다른 표면에 비교해서 내려가는 것을 볼 수 있다. 이 또한 적외선 카메라 측정에서는 크랙 검출에 있어서는 어느 정도는 크랙의 모재 진전에 따른 검출 방법이 가능하다고 판단된다.

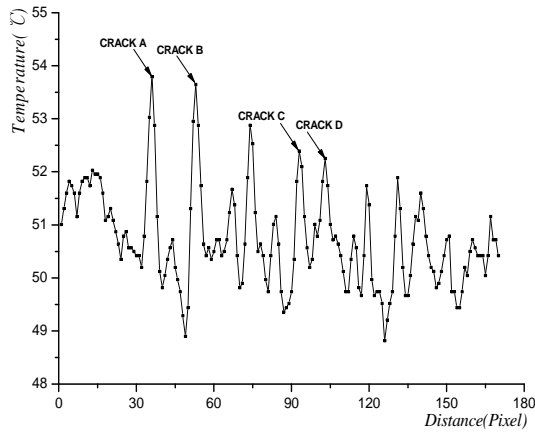
Fig. 3-29 Temp. Distribution in change over time (Lamp OFF)

가열했음) 램프를 제거한 상태에서 촬영한 영상이다. 램프 같은 열원을 제거하였으므로 지속적인 촬영이 어려운 상태이며, 일정시간이 지나면 주위 온도에 따라 표면의 냉각으로 인하여 크랙의 검출 영상이 매우 불안정 하게 나타난다. Fig. 3-28 은 30분 간 가열 한 후 촬영한 IR 이미지에서 보듯이 Lamp ON에서와는 반대로 이 방법에서는 크랙부분의 열 증가 현상이 다른 부위 보다 뚜렷한 것을 볼 수 있을 것이다. 이는 처음에 가정 했듯이 코팅층이 모재로 침투되는 열원을 차단하여 부식이나 산화를 보호해 주는 것을 의미한다. 열원이 직접 모재에 침투함으로 주변보다 1 ~ 3℃ 정도 온도가 높게 나타났다. 이러한 온도 차이를 구분하여 보면 1℃이상 온도 차이가 나는 크랙들을 조합해서 보면 이들 크랙은 모재에 진전이 된 크랙들이다. 온도 변동이 1℃ 이하인 크랙들도 약 50%이상 모재로 진전되고 있는 실정이다.

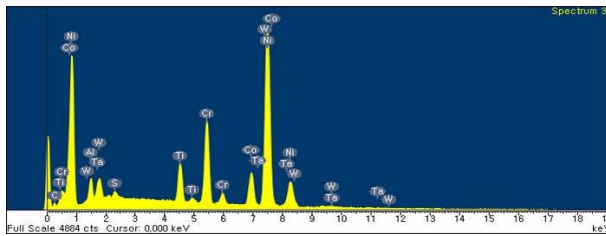
Fig. 3-47 SEM-EDX Analysis

사용품, 재생품, 폐품을 대상으로 각각 12개씩 총 36개의 시편을 탐코팅, 본드코팅, 모재 각 부분의 조성을 비교분석 하였다. Fig. 3-47은 전자현미경 촬영 이미지와 EDX분석결과를 나타내었다. Table 3-2는 EDX 결과를 사용품, 재생품, 폐품별로 분석한 결과이다.
