碩士學位 論文

누전 사례연구를 통한
전기안전관리 개선에 관한 연구

朝鮮大學校 産業技術創業大學院

Research on Improving Electrical Safety Management
according to a Case Study of Leakage Current

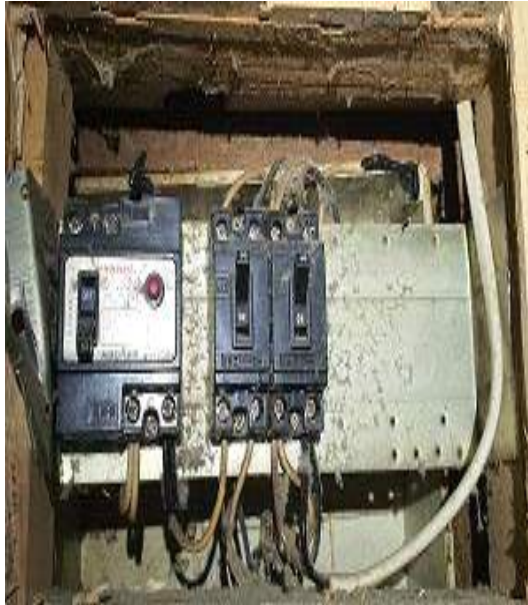
그림 1 전기 기구의 노후화

누전이란 전기가 새는 것으로 전기 회로에서 전선의 피복 손상으로 절연이 불완전하거나 파괴되어 전류 일부가 전기 회로에 흐르지 않고 전기 회로 밖으로 새어 나아가 대지 또는 주변 도체에 흐르는 누설전류의 현상을 말한다. 이러한 누전의 원인에는 다양한 원인에 의해 발생하나 일반적으로 전기제품의 결함이나 노후화된 전선 피복의 손상으로 인한 절연 불량으로 그림 1에서와 같이 전기 기구의 누후화나 그림 2과 같이 시간이 지나면서 스스로 절연이 파괴되어 가는 전선, 그림 3과 같이 열로 인한 피복의 벗겨진 전선, 전선이 물이나 습기의 침입 등이 주요 원인이 된다. 즉, 전기제품을 장기간 사용 시에 내부 결함으로 인한 누전이 발생하더라도 제품을 분해하지 않고 외관상으로 고장 여부의 판별이 어렵다. 여름 장마철에는 습도가 높고 습기는 갈라진 틈새를 타고 빗물로 인한 누전의 위험률은 높게 된다. 또한, 멀티탭의 허용 전력량을 초과하는 경우 허용전류의 이상의 과전류로 인하여 전선의 피복이 벗겨져 합선을 일으키기도 한다. 이처럼 한번 누전 현상이 지속적으로 발생하면 그 부분에서 누설전류로 인한 절연상태는 더욱 심화될 수 있다.[1]~[2]

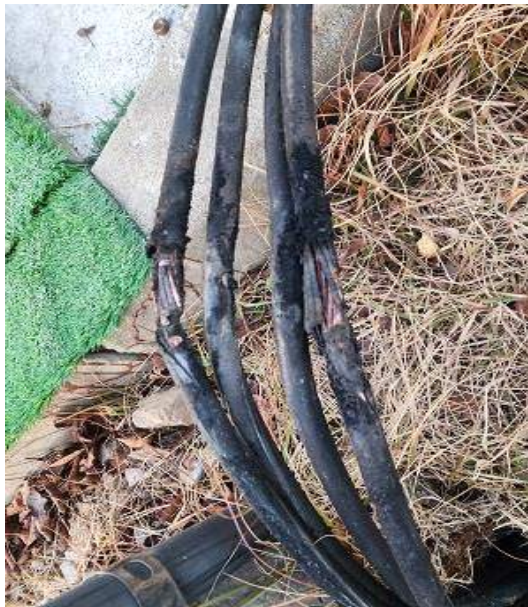
그림 2. 절연이 파괴된 전선

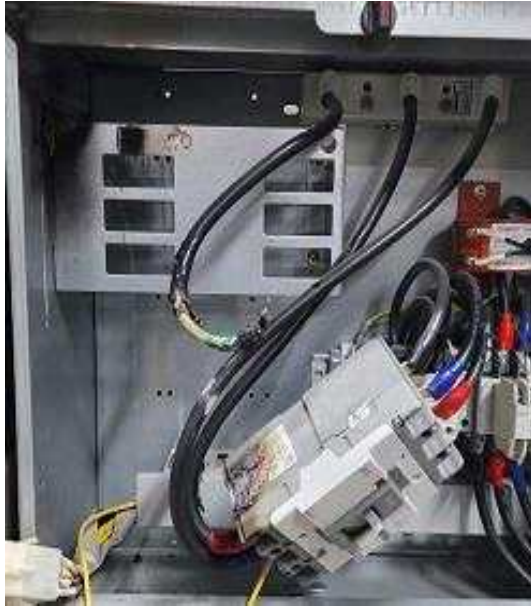
그림 3. 열로 인해 피복이 벗겨진 전선

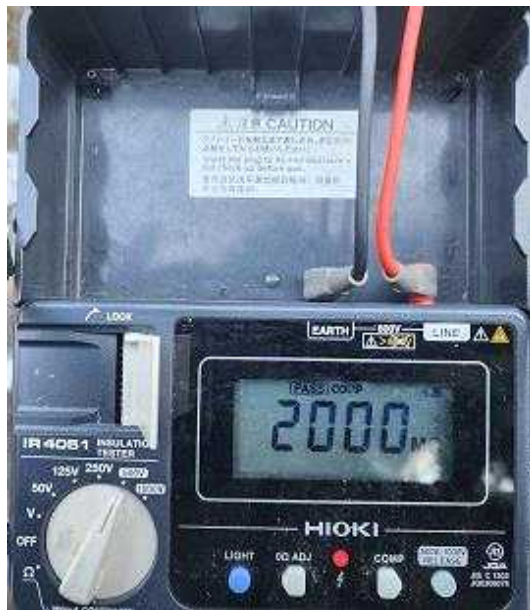
그림 4. 메거를 이용한 절연저항 측정

메거(절연저항계)를 DC 시험전압 500V로 절연저항 측정을 하였을 경우 전선의 상태가 매우 좋으면 그림 4와 같이 2,000MΩ 나오는 걸 확인 할 수 있다. 하지만 전선이 누전이거나 절연이 파괴되었을 경우는 그림 5와 같이 0MΩ이 나타난다. 보편적으로 우리가 사용하는 일반 전열을 측정하면 그림 6과 같이 나오며 양호한 상태일수록 MΩ이 값이 크다는 걸 확인 할 수 있다.

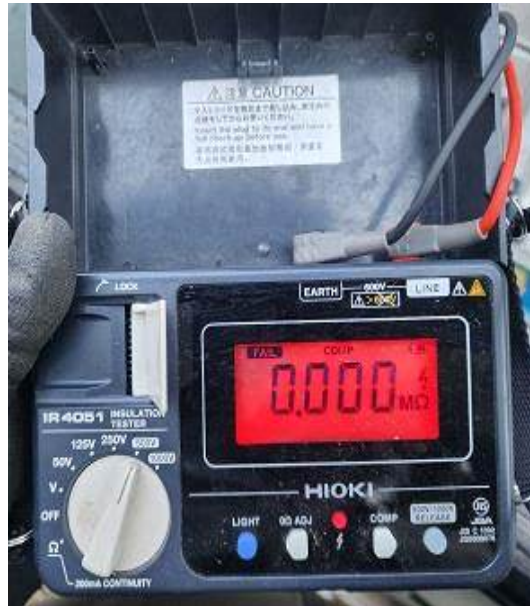
그림 5. 절연과괴 시 메거 측정값

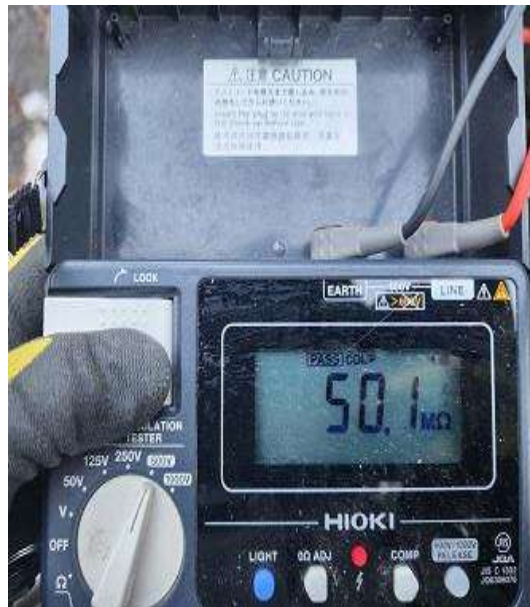
그림 6. 절연상태 시 메거 측정값

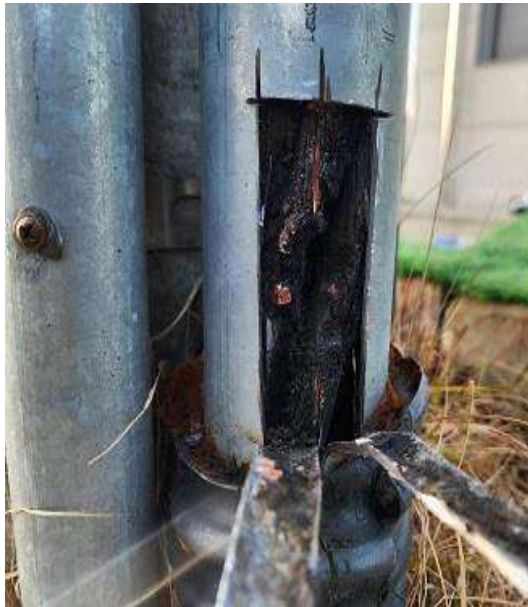
그림 7. 파이프 속의 누전으로 인한 전선 끊김 현상

누전 예방에 있어, 사람의 눈에 보이는 곳은 예방할 수 있으나, 상대적으로 사람의 눈에 보이지 않는 사각지대에서 발생하는 누전을 파악하기란 쉽지 않다. 그림 7과 같이 파이프 내부와 천장, 벽 속 또는 전기 접속장치나 전기기기의 내부에서 누전이 발생한다면, 귀중한 인명 및 재산의 피해를 예방할 수가 없을 것이다. 이러한 사각지대에서 발생하는 누전은 기계적 예방이 필요하므로 누전차단기를 사용한다.

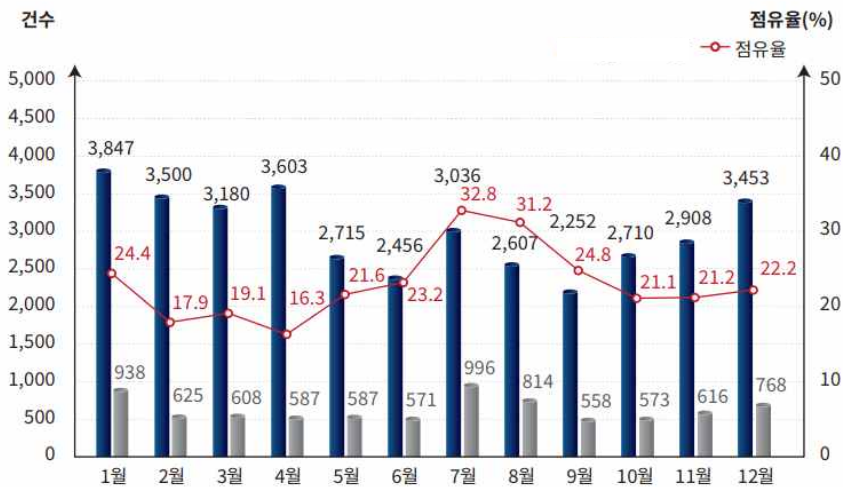
그림 9. 2021년도 월별 총 화재 및 전기화재 분포

표 4와 그림 9는 2021년도에 발생한 월별 총 화재 및 전기화재 건수를 나타낸 것으로 1월에 발생 건수는 3,847건으로 가장 많고, 9월에 발생한 화재가 2,252건으로 가장 적게 발생하였다. 계절적으로 여름철인 7월의 발생 건수가 996건으로 연중 가장 많고, 다음으로 1월의 발생 건수가 938건으로 나타나 겨울철과 여름철에 전기화재가 자주 발생하였으며, 봄철과 가을철에 상대적으로 적게 발생한 것으로 나타나고 있다. 전기화재가 겨울철 및 여름철에 많이 발생하는 이유는 소비전력이 높은 에어컨, 전기난로, 전기히터 등 냉·난방기구 사용의 증가로 파악된다.

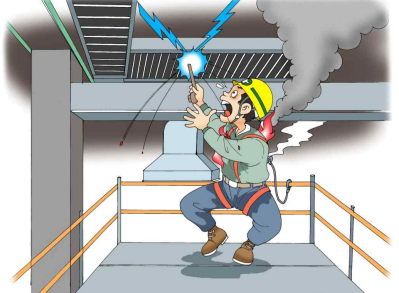
<p>개 요</p>	<p>압축기 출하 공정에 배기덕트를 설치하기 위해 이동식비계 위에서 후드 지지용 와이어로프 설치작업을 하던 중 버스덕트가 와이어로프에 간섭되자 버스덕트에 구멍을 뚫어 와이어로프를 관통시키는 작업을 수공구로 하던 중 버스바에 수공구가 접촉되면서 감전 사망한 재해임</p>

<p>발생 원인</p>	<ol style="list-style-type: none"> 1. 절연용 보호구(안전 장갑 등) 미착용 2. 충전 전로에 대한 충전 여부 미확인 3. 작업 안전조치 미준수 	
<p>안전 대책</p>	<ol style="list-style-type: none"> 1. 충전 전로에 접근 작업 시 절연용 보호구 등을 착용 2. 충전 전로에 접근 작업을 시행하는 경우 전로를 정전시켜야 함 3. 작업장소의 특성 고려한 작업 안전 수칙을 사전에 점검 및 준수

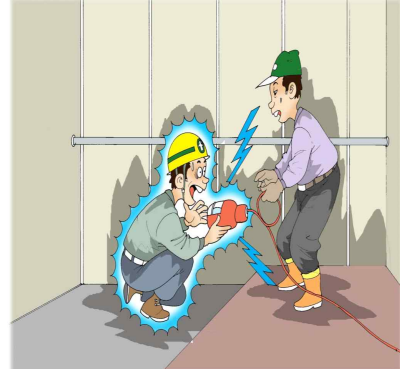
<p>개 요</p>	<p>선박 수리업체 소속 재해자가 정박 중인 선박 기관실 내 하부 바닥 철판을 교체하기 위해 벨브 해체작업을 하던 중 동료 작업자가 작업장소의 조도를 높이기 위해 기관실 상부 1.5m에 있는 이동용 전등을 옮겨 달라고 요청하여 재해자가 이동용 전등의 전선을 잡고 아래쪽으로 위치를 옮기던 중 외함에 재해자 손이 접촉하는 순간 감전되어 사망한 재해임.</p>

<p>발생 원인</p>	<ol style="list-style-type: none"> 1. 전선의 관리상태 소홀 2. 접지 미실시 3. 전원 측에 누전차단기 미설치 	
<p>안전 대책</p>	<ol style="list-style-type: none"> 1. 전선이 금속체 외함과 접촉되는 부위는 절연 피복의 손상을 방지하기 위해 전선의 절연상태를 수시로 점검을 시행하여야 함 2. 감전재해를 예방하기 위해 코드를 접속하여 사용하는 전기기계 기구의 비충전금속체 외함 등에는 접지공사를 실시하여야 함 3. 전기기계 기구 누전 시 신속하게 전원을 차단하여 작업자를 보호할 수 있도록 전원 측에는 누전차단기를 설치하여야 함

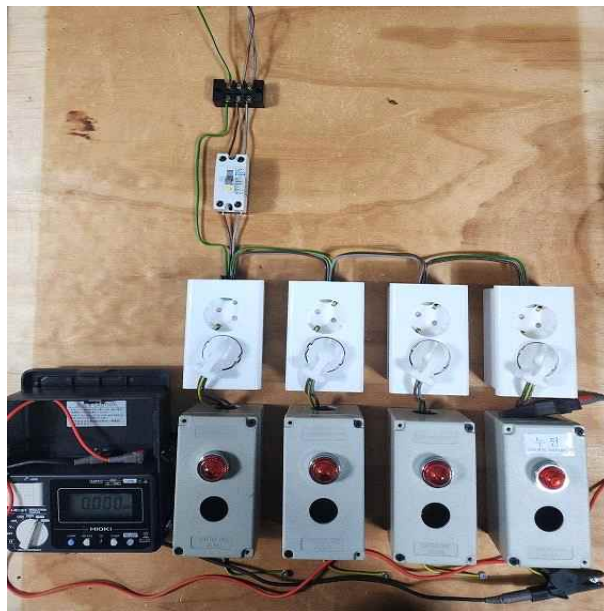
그림 14. 4번 콘센트에 누전이 발생한 경우

그림 13은 일반콘센트 4개로 구성하고 누전이 발생하지 않았을 경우의 누전 실험을 나타내고 있다. 실험 결과 누전차단기는 ON동작으로 부하에 전류가 흘러 파이롯트 램프도 정상적으로 점등됨을 확인하였으며 메거 테스트 측정값은 2,000M Ω 으로 양호한 절연 상태를 나타내었다. 그림 14는 그림 13과 같은 일반콘센트 4개로 구성된 상태이나 4번 콘센트 부하에서 누전이 발생한 경우의 누전 실험을 나타내고 있다. 실험 결과 누전차단기는 누전으로 인하여 OFF가 되고

모든 부하에 전류가 흐르지 않으므로 부하인 파이롯트 램프도 소등되고 메거 테스트 측정값은 $0M\Omega$ 으로 누전 상태임을 확인할 수 있었다.

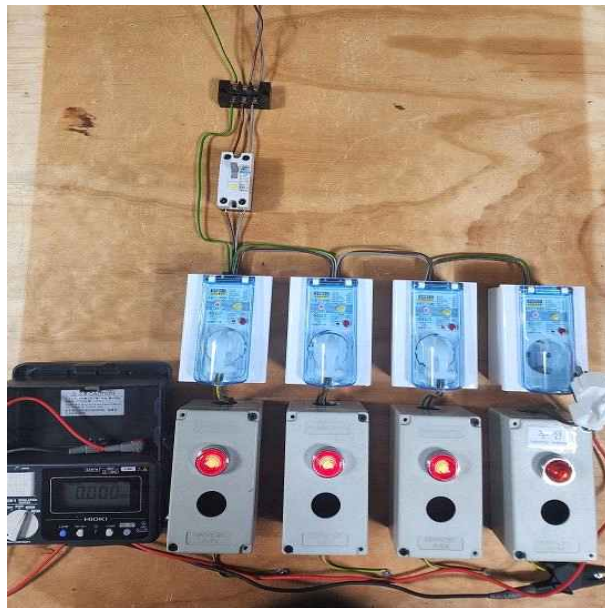
그림 18. 누전차단기 콘센트 4개 중에서 1개 콘센트(부하 4)

그림 18은 콘센트 4개를 모두 누전차단기 매립형 콘센트로 교체하고 콘센트 4에서 누전된 경우의 누전 실험을 수행하였다. 실험 결과 메인 누전차단기는 ON되어 있고 부하 1에서 부하 3까지는 전류가 흘러 파이롯트 램프는 점등됨을 확인하였고 부하 4의 파이롯트 램프만 소등된 것을 확인할 수 있었다.

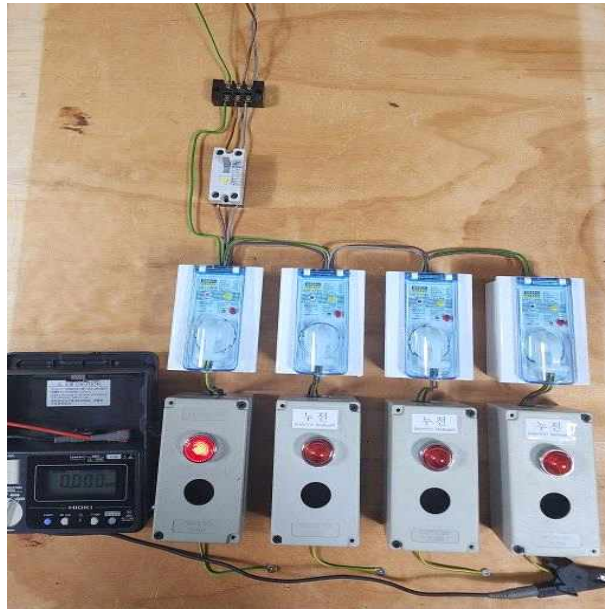
그림 19. 누전차단기 콘센트 4개 중에서 3개 콘센트(부하 2, 3, 4)

그림 19는 콘센트 4개 모두 누전차단기 매립형 콘센트로 교체한 후 3곳이 누전된 경우의 누전 실험을 수행하였다. 실험 결과 메인 누전차단기는 ON되어 누전 되지 않는 부하 1에는 전류가 흘러 파이롯트 램프가 점등되고 부하 2에서 부하 4의 파이롯트 램프는 소등됨을 확인할 수 있었다.
