2010年 2月
博士學位論文

韓國近代建築 登錄文化財의 變容에 관한
研究

建築工學科

A Study on the Transformation
of Registered cultural Properties of Korean Modern
Architecturer

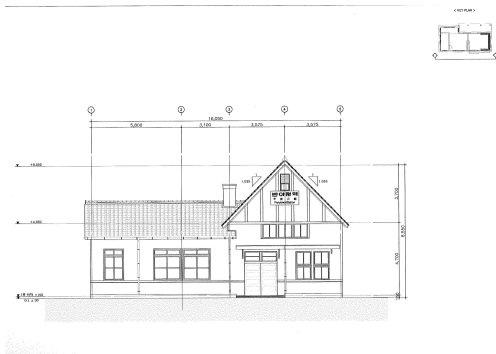
그림 35. 반야월역사 정면도
출처 : 반야월역사 기록화조사보고서

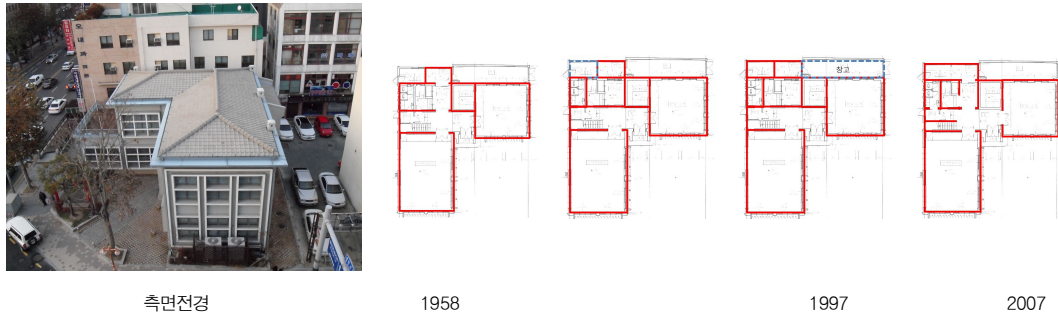
그림 62. 농산물품질관리원충청지원의 변용과정

품질관리원 충청지원의 변화 및 변용과정을 살펴보면 초기 건립부터 현재의 모습까지 총 3번의 변용과정을 거쳤고, 그 변용과정을 살펴보면 첫 번째 변용은 건축물의 배면을 증축한 경우로 1층의 경우 당직실과 창고의 배면에 감정실, 2층 속성분석실 배면에 부속실을 증축하였다. 1층의 경우는 외부에 별도의 출입구를 설치하였으나 2층은 속성감정실의 배면에 개구부

를 내어 출입이 가능토록 하였다. 두 번째 변용은 분석기기실 배면에 창고를 증축한 것으로 1차변용 되었던 감정실에 이어 건축물 배면 전체의 입면이 변하였고 1차변용과 달리 1층만을 증축하였다.

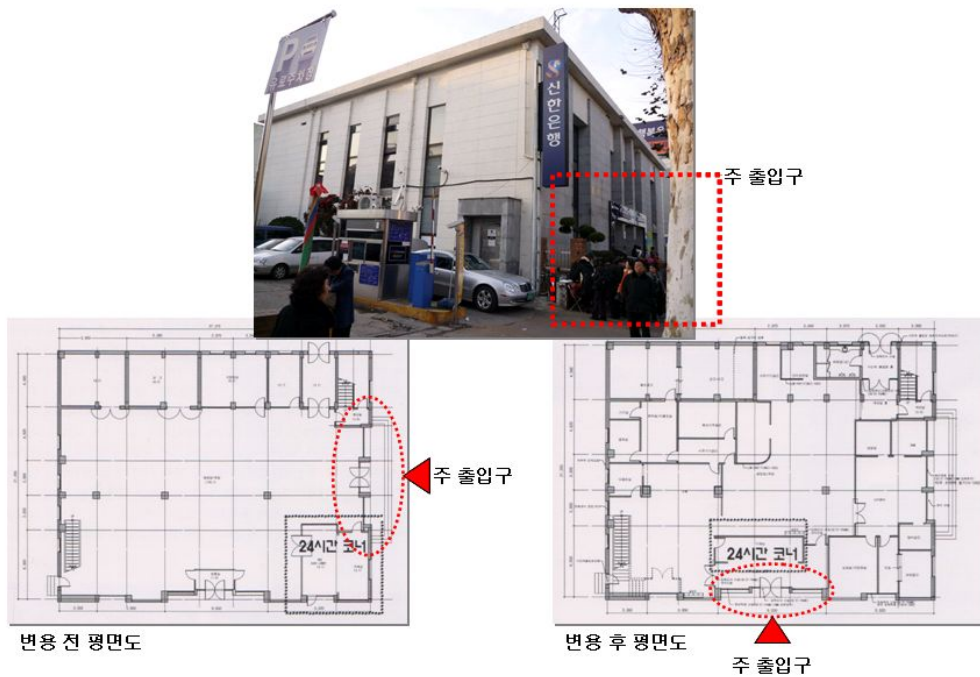
그림 71. 조흥은행 대전지점 주출입구 위치변경

출입구의 변용에서 위치가 변경된 경우는 조흥은행 대전지점을 사례로 들 수 있다. 이 건물은 2003년 조흥은행이 신한은행은 합병되고 나서 2004년 7월 대대적인 변용이 이루어졌다. 이때 북측에 있던 주출입구는 동측으로 변경되었다.

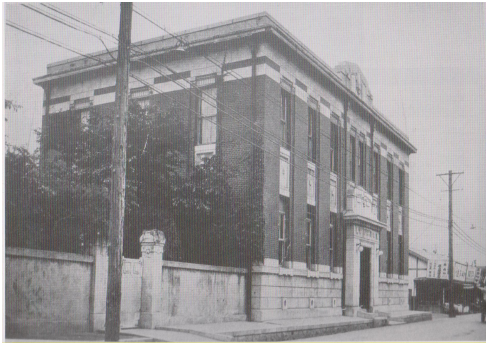
그림 72. 동양척식회사 대전지점의

출입구를 설치한 사례는 대전에 있는 舊 동양척식회사 대전지점을 들 수 있다. 설립당시에

는 정면 가운데에 주출입구가 있고 계단을 통해 진입하도록 되어 있었음을 확인할 수 있다. 그리고 기단의 모습은 정면에서는 보이지 않지만 측면에 잘 남아있다. 출입구 상부에는 대리석 캐노피가 있었다. 그러나 입면변용이 진행되어 설립당시의 출입구의 형태는 찾을 수가 없고 현재는 정면의 대부분에 출입구를 설치하였다.

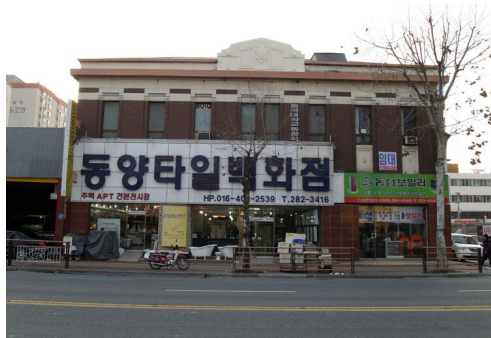
그림 73. 현재 정면의 모습

그러나 현재는 4개의 출입구중 3개가 사용되고 우측면 출입구가 폐쇄되어 있다. 1994년 기록화 조사 보고서가 작성될 당시에는 좌측면의 외여단이문도 폐쇄되었으나 근래에 복원된 것으로 보인다.

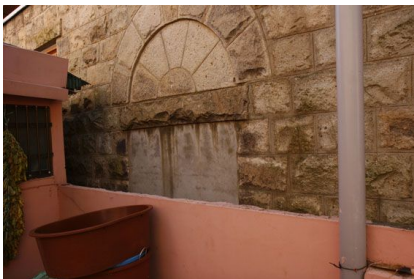
그림 74. 목포 舊 청년회관 우측면 출입구 폐쇄

출입구를 폐쇄한 사례로 목포 舊 청년회관을 들 수 있다. 원래 이 건물은 출입구가 3개 있었다. 주출입구는 정면 중앙, 부출입구는 좌측면에 2곳이 있으며 이 중 한곳은 외여단이문이며 상부로는 석재 수평인방이 있다. 우측면에는 중앙에 1개의 출입문에 있었다.

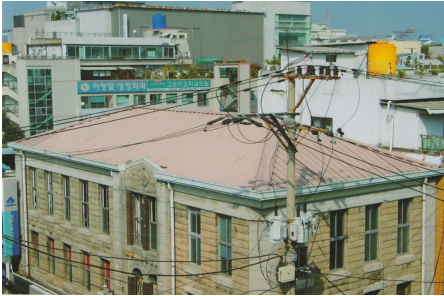
그림 77. 지붕의 재료 변용사례1(전주 중앙동 舊 박다옥)

재료를 교체한 사례로 전주 중앙동의 舊 박다옥을 들 수 있다. 구 박다옥의 입면은 계단실이 있는 정면 주출입구 부분을 제외하면 외벽의 대부분은 콘크리트 블록으로 되어있다. 지붕은 모임지붕의 형태이며 이전에는 슬레이트와 함석지붕이었던 것을 1990년대에 지붕을 수리

하면서 현재와 같은 골강관으로 모습으로 바꾸었다. 현재로써는 건립당시의 지붕재료에 대해 명확하게 알 수는 없지만 현재의 모습이 되기까지 2번 이상의 재료교체가 있었던 것으로 파악된다.

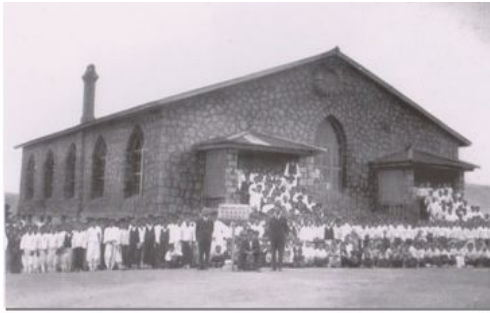
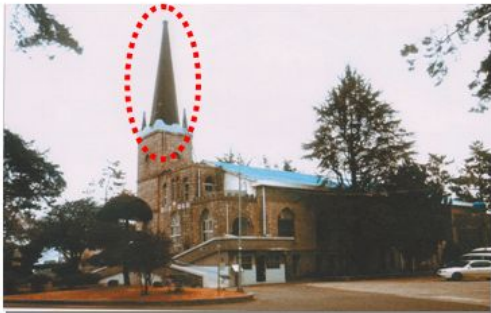
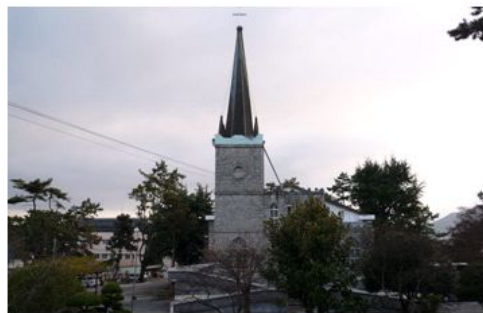
그림 79. 지붕의 형태변화 사례(여수 애양교회)

◆신축당시(1928년)

◆증축(1955년)

◆첨탑설치(1960년대 이후)

◆현재(2009년)

애양교회의 경우 1928년에 완공된 애양교회는 장방형의 평면에 지상 2층 규모로 2층 본당의 경우 2개의 출입구와 재단을 갖추고 있으며 1층의 경우 사제실과 소모임을 위한 실들로 구성되었다. 이후 3차례에 걸쳐 변용이 발생하였고 그 내용은 첫 번째 변용의 경우 본당과 같은 방향으로 진입하도록 설계된 출입구의 전면에 전실을 설치하고 출입의 방향도 좌우 측면 집입으로 변경하였다. 두 번째 변용은 56년과 60년에 증축된 양쪽의 날개부분으로 사제실과 준비실을 설치하였으며 이 공간으로 통행을 위한 계단도 설치하였다. 세 번째 변용은 1980년에 출입구의 전면에 경사로를 설치한 것으로 실의 증감은 없었으나 평면의 형태가 변하였다.

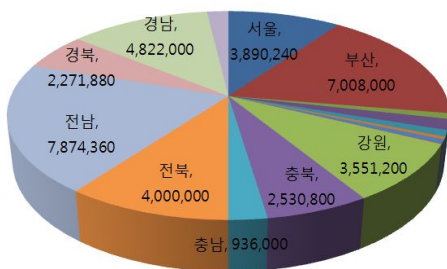
그림 80. 등록문화재의 지역별 지원 금액
[단위 : 천원]

등록문화재의 수가 타시도에 비하여 비교적 많은 전라남도와 전라북도 그리고 부산광역시 는 전체 지원금액의 과반수를 넘는다. 특히 중요등록문화재의 경우 한해에 지원되는 예산이 한정되어 연차사업으로 진행되는 경우도 관찰된다. 한국근대건축이 대부분을 차지하는 등록문화재의 보수부위는 내장개수, 창호개수, 지붕개량, 구조보강, 외벽개수 등의 순으로 나타났다. 설비의 개선과 주변 조경의 정비는 비교적 소극적으로 진행되어 지정문화재의 보수공사

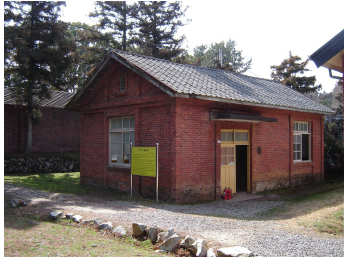
그림 85. 구 소록도 갱생원 검시실 현황

구소록도갯생원검시실은 배면 지붕의 누수로 인해 처마 서까래가 부식된 것으로 조사되었고 지붕 용마루가 일부 탈락되었으며 측면 박공의 철관 몰딩이 부식되었다. 특히 우천 시에 지붕면 사이로 누수가 심하여 내부 목부재의 부식을 일으켜 벽체에 얼룩을 만드는 것으로 판단되었다. 지붕부의 가구도 노후되어 박공, 처마막이, 서까래, 장선 등의 부식이 심하였고 외부 지붕재 상부에는 개관이 있으나 내부에는 없어 빗물의 침투 우려가 있는 것으로 조사되었다. 내부벽체는 시멘트 몰탈위 페인트 마감되어 있는데 지붕의 누수로 인하여 도장면이 얼룩져 있고 몰탈면이 균열, 탈락되었다. 외부벽체는 1.0B의 조적벽체로 하부는 우수에 의한 훼손이 심하였고 좌측면 창호하부의 벽체 줄눈 또한 일부 훼손되어 있었다. 천장은 반자틀 위 합판으로 마감되어 있는데 역시 누수로 인하여 부식되고 일부 파손되었다. 목재의 창과 문은 보존상태가 불량하였고 정면 출입문은 하부 궁판이 파손되어 뒤틀림이 심하고 상하인방은 지붕

구 소록도갱생원 검시실 외부현황
출처 : 본인촬영 2009.

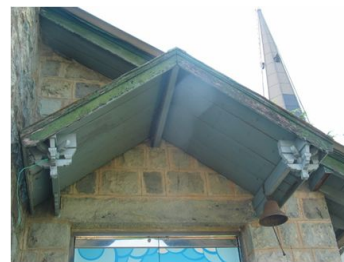
그림 94. 여수 장천교회 현황

여수 장천교회 정면캐노피 현황
출처 : 본인촬영 2007.

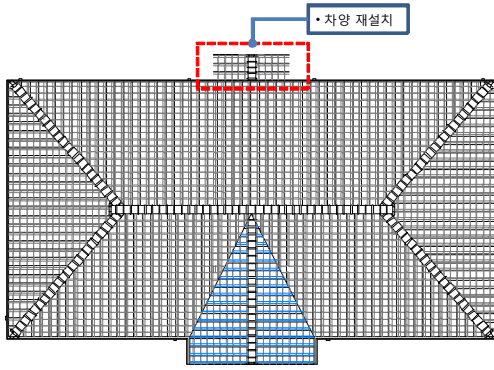
그림 102. 곡성삼기우체국 보수부위

곡성삼기우체국 지붕평면도

곡성삼기우체국 단면도

곡성 삼기우체국의 지붕 상태는 시멘트기와 잇기가 일부 변형되어 우수 시에 내부로 빗물이 유입되고 있었으며 내부로 유입된 우수는 지붕구조의 부식을 일으키고 누전의 위험이 커진다. 처마부에 선홈통은 PVC재질로 되어 있으며 우측면 선홈통은 일부 파손되어 있다. 처마홈통 및 선홈통은 노후되어 처마홈통과 선홈통간 조립이 밀실하지 못하여 우수 시에 배수가 원활하지 못하였다. 우측편 추너부의 개관은 부식으로 인한 내구성능 저하로 인해 기와잇기에 쓰였던 회반죽 및 보토가 천정판위에 쌓이고 실내로 흘러내리고 있었다. 천장은 지붕 누수로 인해 천정이 부식되어 있고 누수로 인한 누전의 위험도 상존하였다. 암면텍스판은 일부가 뒤틀려 있으며 탈락의 위험이 있었다.
