2014년 8월 석사학위논문

위상잠금 적외선열화상을 이용한 원전배관 감육결함 검사기술 개발

조 선 대 학 교 대 학 원 원자력공학과

Development of Inspection Technology of Wall-thinned Defects in NPP Piping Using Lock-in IR Thermography

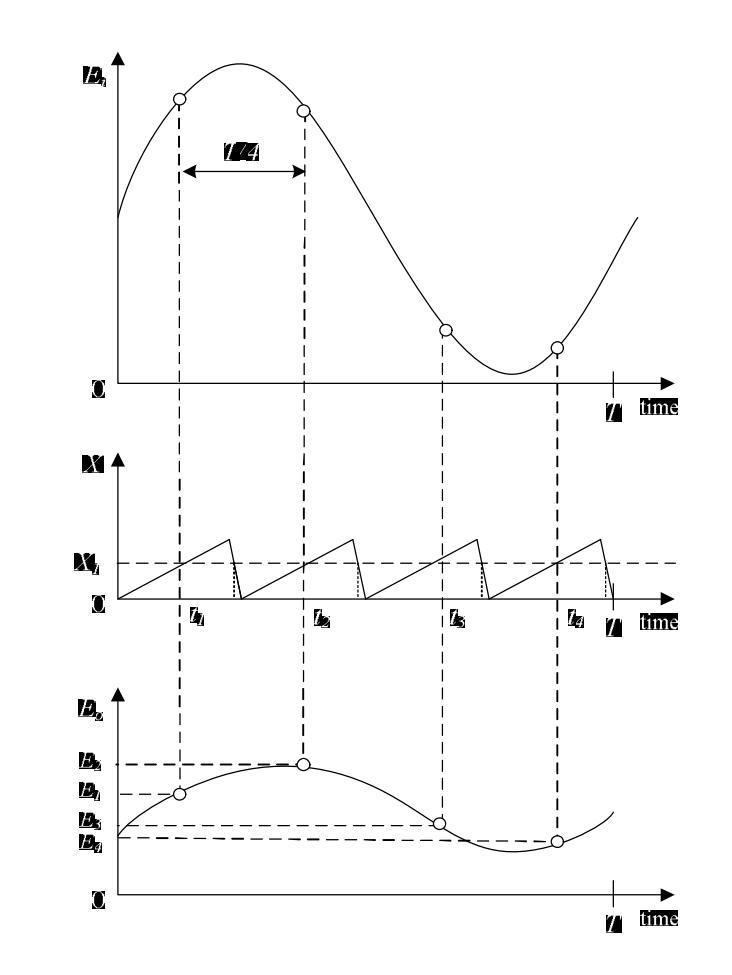
그림 2.3.1 위상, 진폭, 위상잠금 열화상 이미지 계산 원리

위상잠금 적외선열화상 기법은 주파수 응답특성을 통해 설명할 수 있다. 정상상태에 서 정현파 입력 주파수는 ω이고 진폭은 E_i 이다. 선형시스템에서는 입력에 따라 출력 이 변하고, 진폭이 E_o 일 때 위상 φ을 갖는다. 조화함수 형태의 입력신호 E_o 는 그림 2.3.1의 상단에 보여주고 있다. 조화함수 형태의 입력 주파수와 출력 주파수는 위상 변 화와 진폭 변화를 이용하여 계산할 수 있다.

식 8과 식 9에서 E_1, E_2, E_3, E_4 는 한 주기 동안 배관 표면에서의 픽셀에 따른 온도데 이터를 기록한 것이다[11].

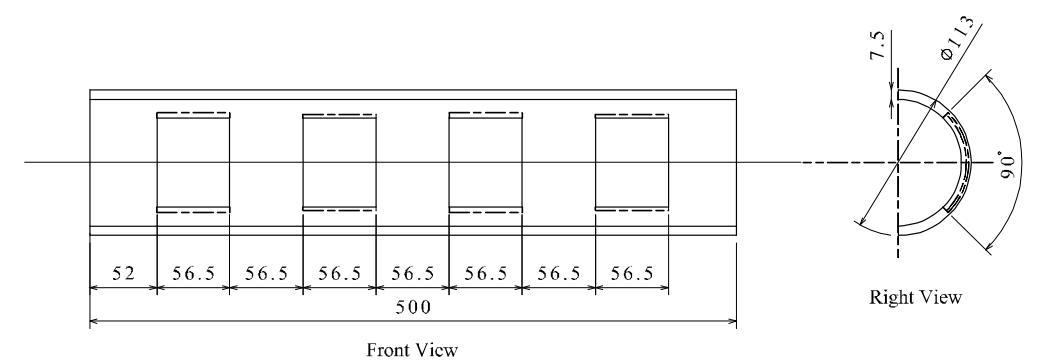
그림 3.1.1 4인치 직관부 결함 형상(500mm)

4인치의 배관은 직경이 ø113이며, 길이가 500mm인 직관이며, 배관내부 감육결함의 유무를 판별하기 위하여 배관내부에 인공적으로 결함을 만들었다. 결함크기는 배관 두 께의 50%와 75%로 각각 제작하였으며, 결함은 4개를 만들었다. 본 연구에서 사용된 배관은 ASTM A106 Gr. B 탄소강으로 실제 원자력발전소에서 사용되는 배관과 동일 한 재질의 배관을 사용하였다. 그림 3.1.1은 본 실험에서 사용한 4인치 직관부 결함 형 상을 보여 주고 있으며, 그림 3.1.2는 4인치 직관부 결함시험편을 보여 주고 있다. 표 1 은 4인치 배관의 결함 치수를 보여주고 있다.

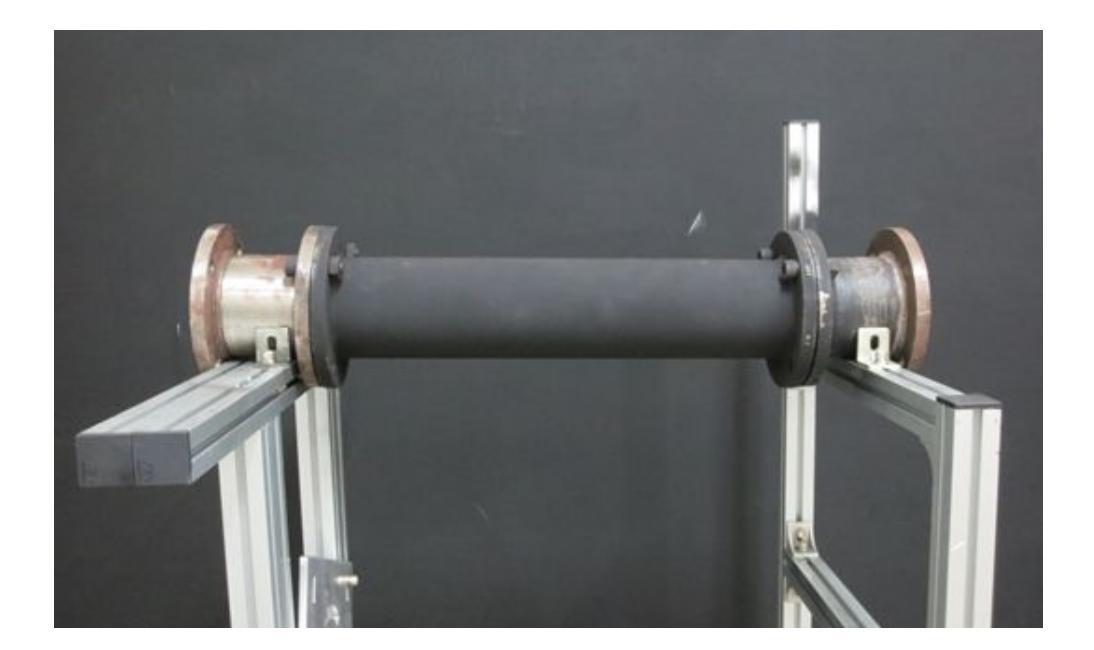
그림 3.1.2 4인치 직관부 결함시험편(500mm)

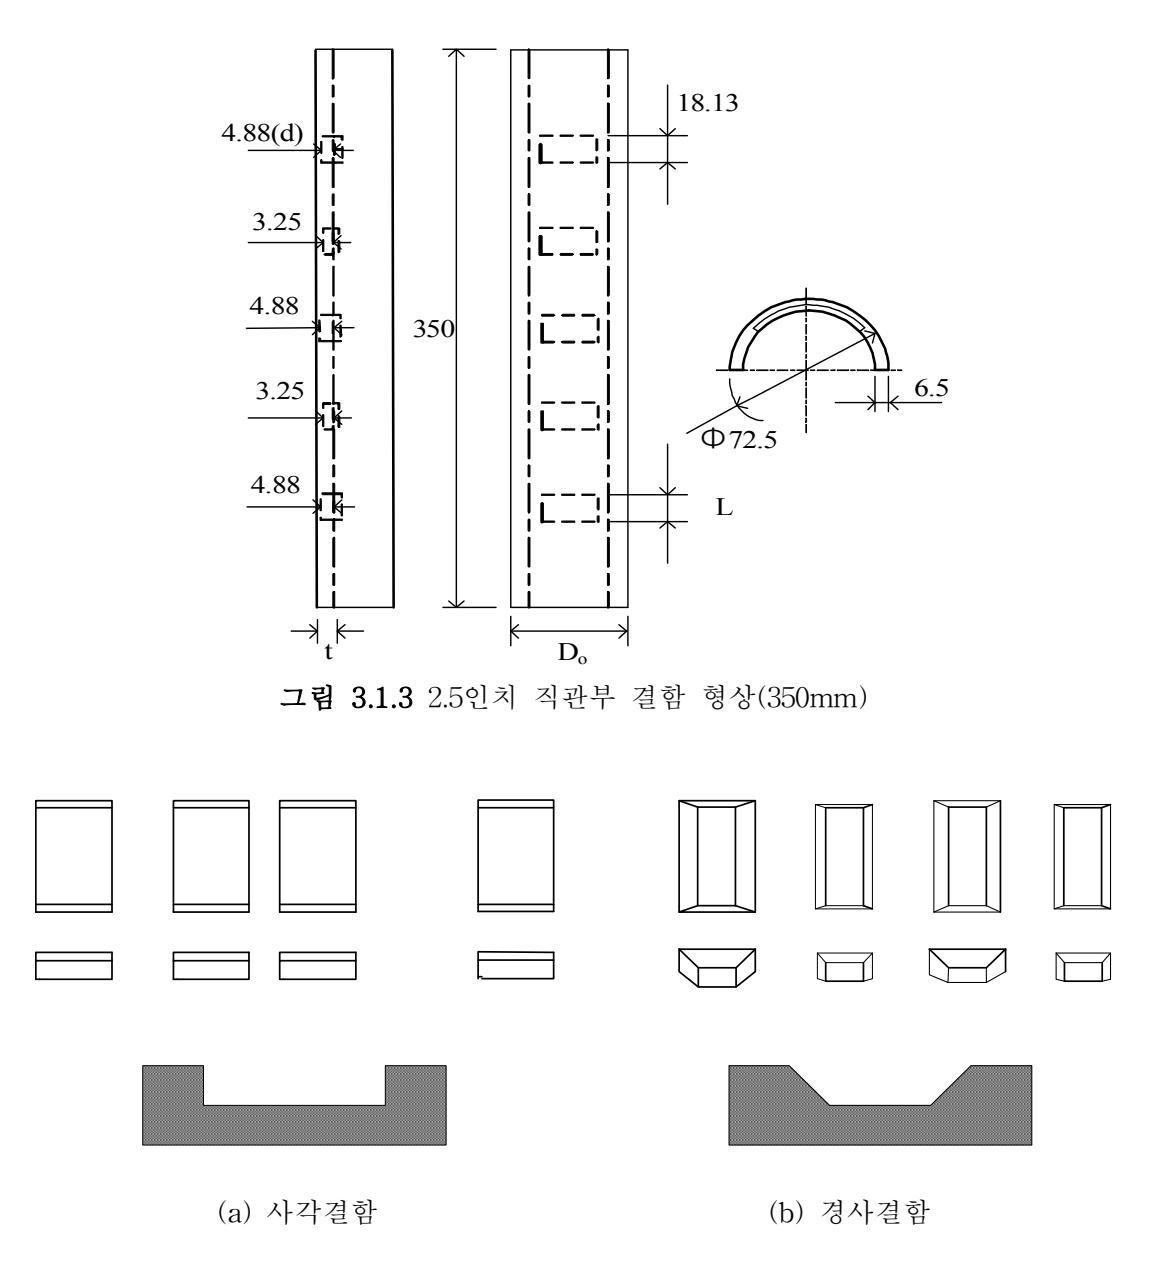
그림 3.1.4 사각결함과 경사결함의 형상

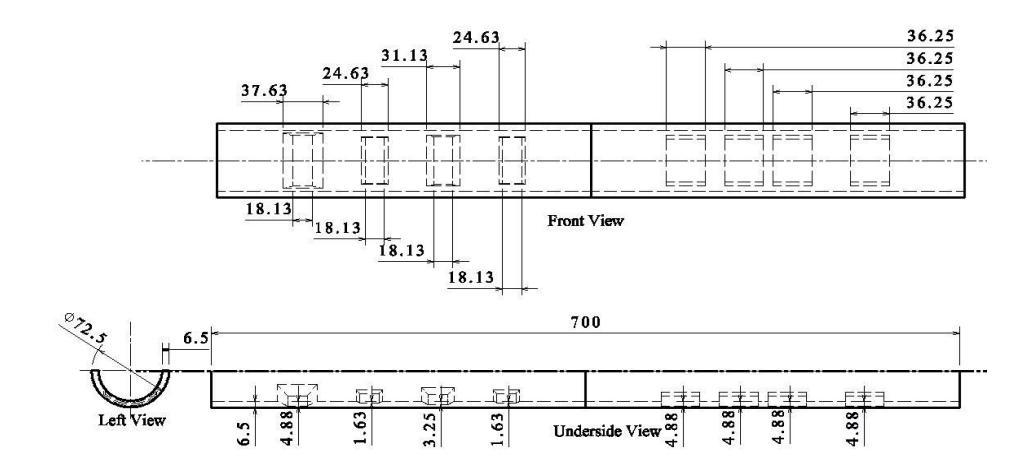
그림 3.1.5 2.5인치 직관부 결함 형상(700mm)

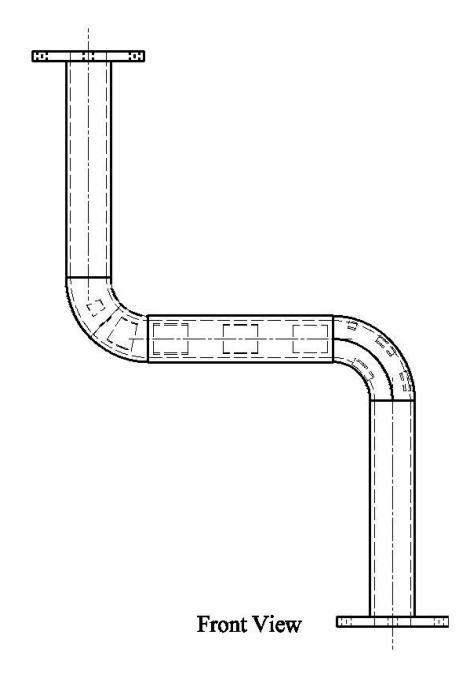
그림 3.1.6 2.5인치 복합배관 결함 형상

2.5인치 배관은 실제 가동 중인 원자력발전소의 배관을 모사하기 위하여 제작하였으 며, 다양한 형태로 결함을 제작하였다. 실험에서 사용한 배관은 2.5인치의 350mm 직관 시험편과 700mm 직관시험편, 그리고 복합배관시험편이다. 2.5인치 복합배관에는 곡관 의 내호부, 외호부, 측면부의 사각결함이 포함된 곡관시험편을 설계·제작하였다. 복합 배관 제작을 통해 직관과 곡관에 감육결함이 모두 존재할 때, 한 번의 적외선열화상 검사를 통해 결함 검출능력을 확인할 수 있도록 하였다. 2.5인치 배관 중 350mm 직관 은 배관내부에 5개의 결함을 인공적으로 제작하였으며, 결함의 깊이는 두께 대비 75%. 50%, 75%, 50%, 75%로 제작하였다. 그림 3.1.3은 2.5인치 직관부 결함 형상(350mm)을 보여주고 있다. 700mm의 직관은 배관내부에 8개의 결함을 인공적으로 제작하였으며, 결함의 깊이는 75%, 25%, 50%, 25%, 75%, 75%, 75%, 75%로 제작하였다. 700mm의 직관은 4개의 경사결함과 4개의 일반결함의 형태로 제작하였다. 실제 원전 배관에서의 감육결함과 유사하도록 제작하기 위해 결함의 길이 방향과 원주방향으로 경사결함을 제작하였다. 또한 적외선열화상 검사를 이용하여 감육결함 검출 시, 경사결함과 사각결 함의 차이를 확인하기 위하여 동일한 크기의 배관에 적용하였다. 그림 3.1.4는 일반결 함의 모습과 경사결함의 모습을 비교하여 보여주고 있으며, 그림 3.1.5는 2.5인치 직관 부 결함 형상(700mm)을 보여주고 있다. 복합배관은 배관 왼쪽 곡관 측면부에 50%의 결함을 제작하였으며, 직관부는 75%, 50%, 25%의 결함을 제작하였다. 오른쪽 곡관 내 호부에는 중앙에 50%의 결함 1개를 제작하였으며, 곡관 외호부에는 50%의 결함 3개 를 제작하였다. 그림 3.1.6은 2.5인치 복합배관 결함 형상을 보여주고 있고, 그림 3.1.7

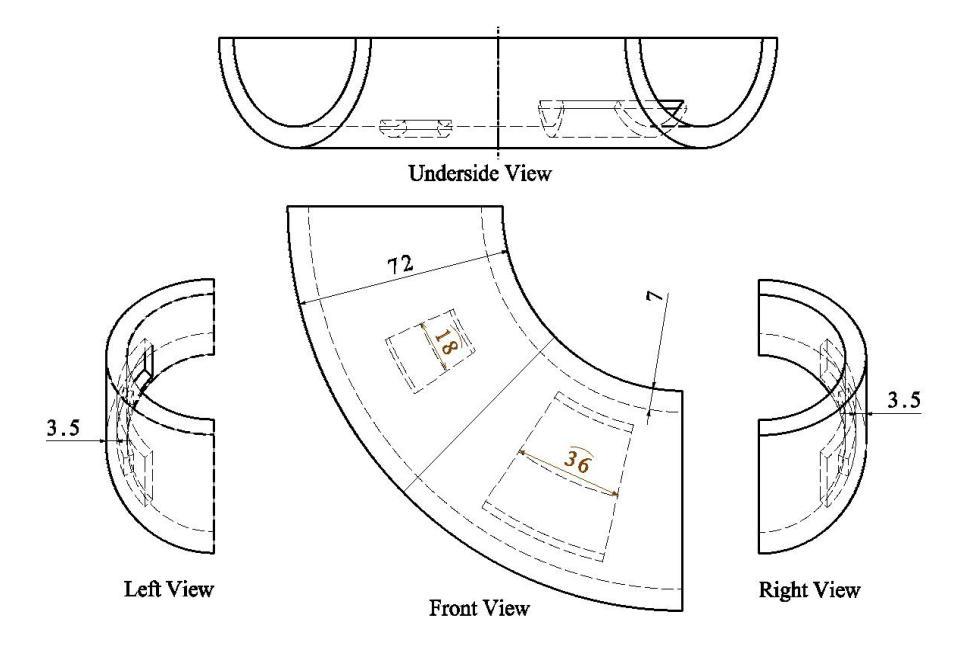
그림 3.1.8 복합배관 측면부 결함 형상

은 2.5인치 복합배관 직관부 결함 형상(350mm)을 보여 주고 있다. 그림 3.1.8은 복합배 관의 왼쪽 복합배관 측면부 결함 형상을 보여 주고 있으며, 그림 3.1.9는 복합배관 외 호부 결함 형상을 보여주고 있다. 마지막으로 그림 3.1.10은 복합배관 내호부 결함 형 상을 보여주고 있다. 표 2는 실험에 사용된 2.5인치 배관의 결함 치수를 정리하여 보여 주고 있다. 복합배관의 경우, 정면에서 가열 및 냉각방법을 통해 배관내부의 감육결함 을 검출하였다.

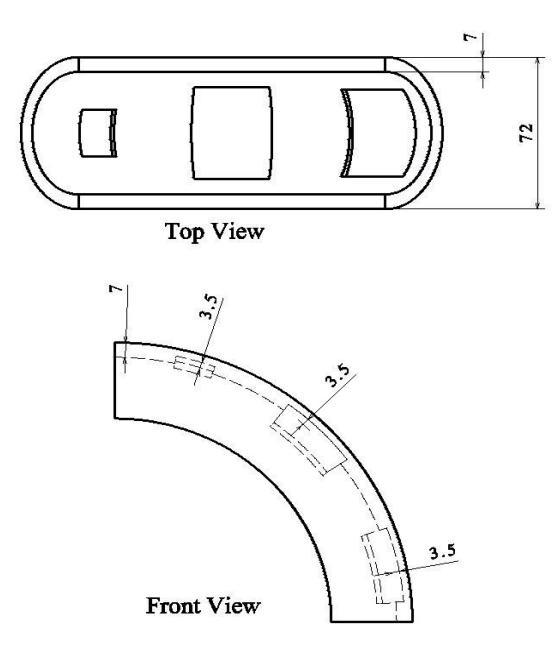
그림 3.1.9 복합배관 외호부 결함 형상

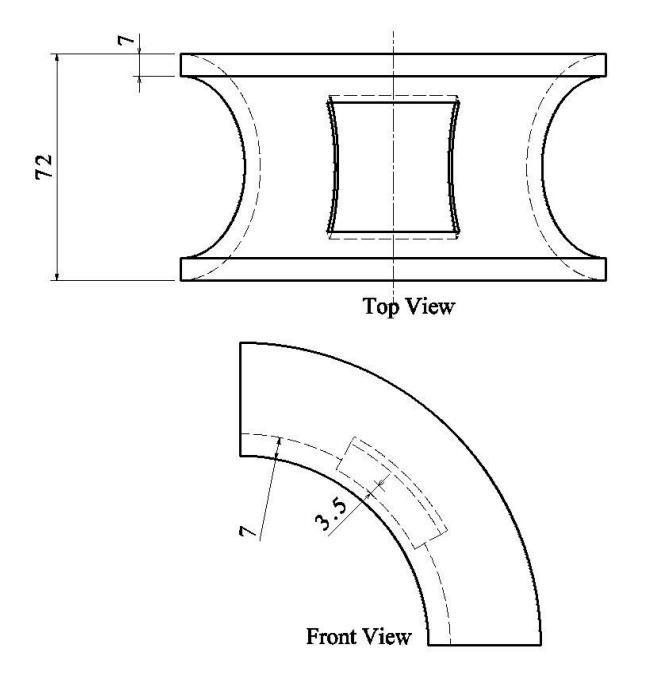
그림 3.1.10 복합배관 내호부 결함 형상

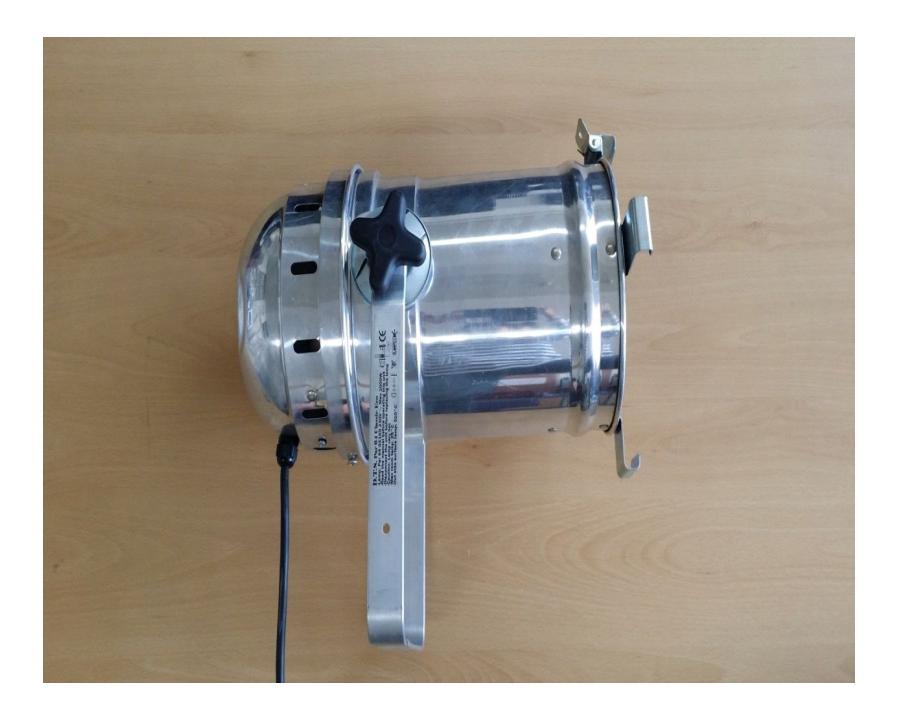
그림 3.2.1 필립스 PAR 64(1000W)

필립스의 PAR 64는 상용 할로겐램프로 무게가 2.5kg으로 가볍고, 내구성이 높은 장 점을 가지고 있다. 1000W의 출력을 가지고 있으며, 램프와 반사판 그리고 렌즈까지 모 두 일체형으로 구성되어 있다. 크기는 가로 250mm/ 세로 300mm/ 폭 400mm이다. 적 외선열화상 카메라를 이용하여 대상체의 결함유무를 판별할 때, 가장 많이 사용되는 제품이다. 그림 3.2.1은 필립스의 PAR 64를 보여 주고 있다. 필립스 PAR 64는 빛이 조사되는 중앙을 중심으로 조도가 높았으며, 주변으로 갈수록 조도가 감소되는 경향을 보인다. 필립스 PAR 64의 경우, 빛의 조사범위를 조절하기 위해서 램프를 직접 이동 하여야 하기 때문에 좁은 공간에서 큰 배관을 검사하기 어려우며, 소구경 배관을 검사 시에 빛을 집중적으로 조사하기 어렵다. 따라서 배관의 감육결함을 검사에 적합한 램 프는 배관에 빛이 골고루 조사되고, 배관 형태에 따라 빛의 조사각도를 조절할 수 있 어야 하며 빛이 배관에 균일하게 조사되어야 한다.

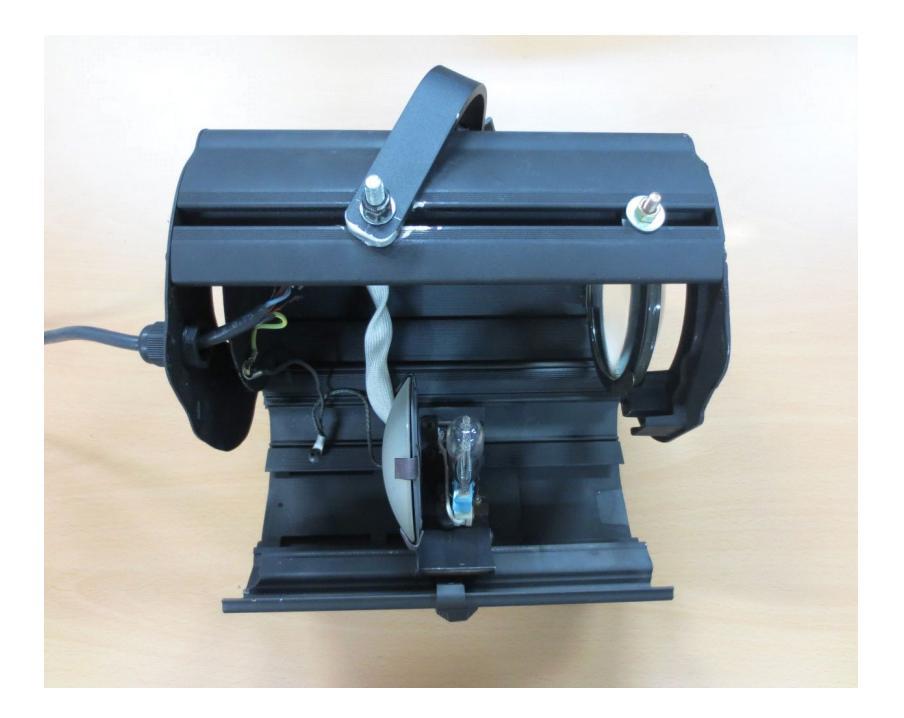
그림 3.2.2 개발한 가열장치(1000W)

본 연구에서 배관결함검사에 최적화된 가열장치를 개발하기 위하여 1000W의 할로겐 램프를 사용하였으며, 반사판의 반사율을 높이기 위하여 석영재질의 반사판을 사용하 였다. 또한 반사판과 램프가 이동 할 수 있도록 제작하여 길이가 긴 배관과 짧은 배관 을 모두 검사할 수 있도록 하였다. 빛의 집중도를 높이기 위해 실린드리컬 렌즈를 사 용하여 검사하고자 하는 대상체에 빛을 집중적으로 조사 할 수 있도록 하였다. 배관의 감육결함 검사 시 휴대성을 높이기 위해 필립스 PAR 64보다 크기가 작은 가로 300mm/ 세로 150mm/ 폭 150mm로 소형화하고, 무게를 경량화 하였다. 그림 3.2.2는 개발한 가열장치를 보여주고 있다. 가열장치의 성능을 측정하기 위해 조도측정기를 이 용하여 필립스 PAR 64와 개발한 가열장치의 조도를 비교 하였다. 조도 측정결과, 개 발한 가열장치가 3850LUX정도 밝은 것을 알 수 있다. 표 3은 거리 2m에서 필립스 PAR 64와 개발한 가열장치의 조도를 비교한 것을 보여주고 있다. 또한 그림 3.2.3은

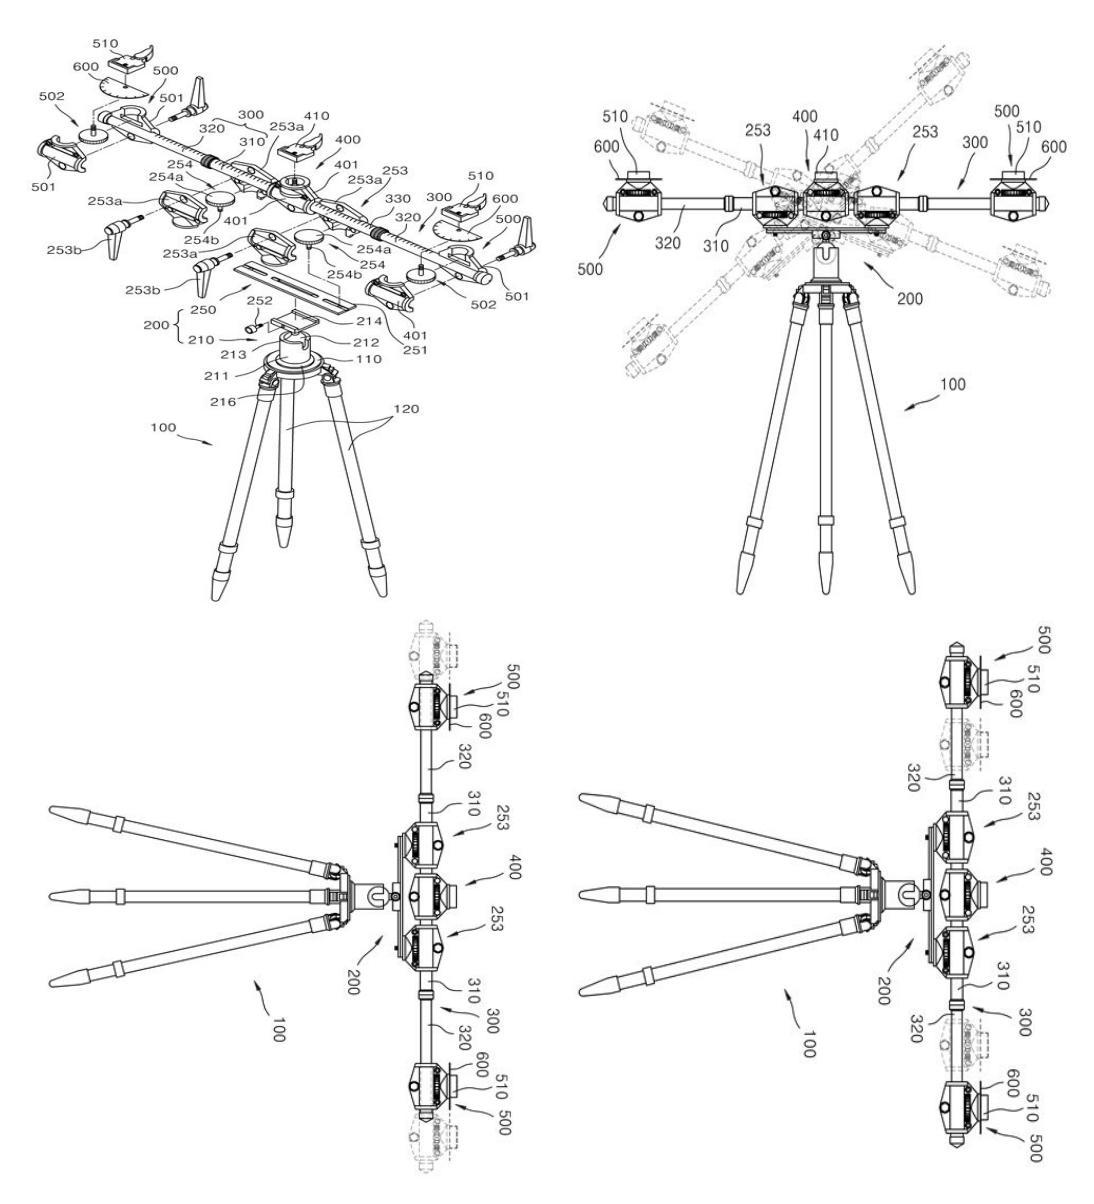
그림 3.2.4 가열장치 거치대 설계도

원전 배관 내부의 감육결함 검사에서 소구경 배관과 곡률이 큰 곡관의 경우, 지면에 가까운 높이부터 천장까지 다양한 높이에 위치한다. 적외선열화상을 이용하여 결함검 사 시 짧은 시간에 이동하면서 검사를 수행하여야 하기 때문에 가열장치 거치대의 휴 대성과 이동성이 중요하다. 본 연구에서는 무게 경량화를 통해 이동과 휴대가 용이 하 도록 카본파이버 재질의 접이식 삼각대 형식으로 가열장치 거치대를 개발하였다. 배관 위치에 따른 높이 조절이 가능하도록 설계하였으며, 가열장치가 좌·우 간격으로 움직 일 수 있도록 하였다. 또한, 가로직관, 세로직관, 곡관과 같이 다양한 배관형상에 따라 조절이 가능하도록 설계하였다. 그림 3.2.4와 같이 6단 접이식으로 조절가능한 최대 높

이와 최소 높이를 각각 260cm, 17cm로 제작하여 대상체의 위치에 따라 가열장치의 위 치를 조절가능 하도록 하였다. 가열장치 거치대에서 삼각대와 거치봉의 연결은 볼헤드 를 이용하여 대상체의 형태에 따라 360도 회전 가능하도록 설계하였으며, 방향조절과 대상체와의 거리를 정량화 하기 위해서 레이져 거리 측정기를 부착하였다. 레이져 거 리측정기는 거리 측정뿐만 아니라, 결함 검사 시 가열장치가 가열하고자 하는 부분을 정확하게 가열할 수 있도록 하여 검사에 대한 오차를 줄일 수 있도록 하였다. 그림 3.2.5는 정확한 측정과 검사 시 오차를 줄이기 위해 설치된 레이져 거리측정기를 보여 준다. 가열장치 거치대의 무게는 3.41kg으로 경량이면서 지지하중은 45Kg으로 높으며, 가볍고 안전성이 높아 현장에서 사용하기에 적합하도록 제작하였다. 거치봉은 삼각대 와 동일한 제질로 경량이면서 튼튼하고 길이를 조절할 수 있도록 제작하였다. 그림 3.2.6과 같이 접이식으로 최대길이는 120cm이고 최소길이는 80cm이며, 눈금을 표시하 여 거치봉의 길이와 가열장치의 정확한 좌·우 간격을 조절할 수 있도록 제작하였다. 그림 3.2.6(ㄱ)은 거치봉의 최소 길이를 보여 주고 있으며, 그림 3.3.6(ㄴ)은 거치봉의 최대 길이를 보여주고 있다.

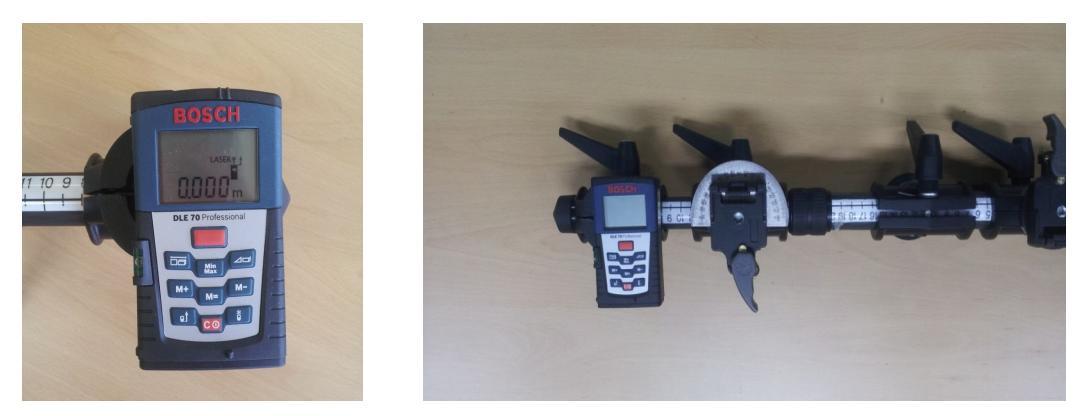
그림 3.2.5 가열장치 거치대의 레이져 거리측정기

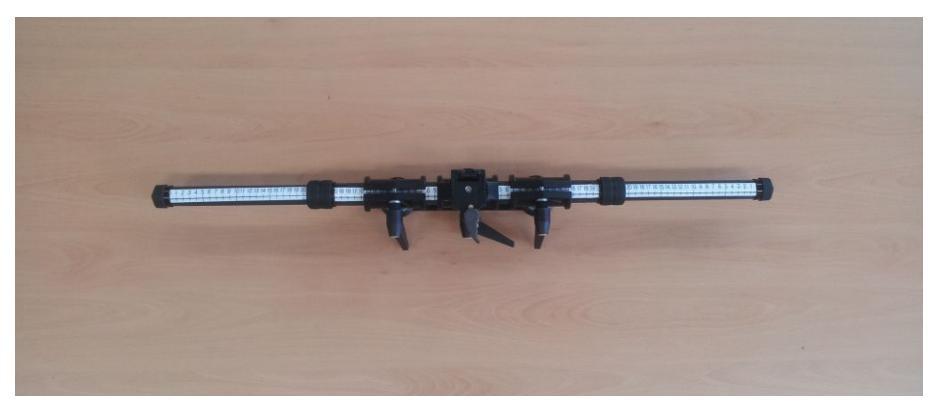
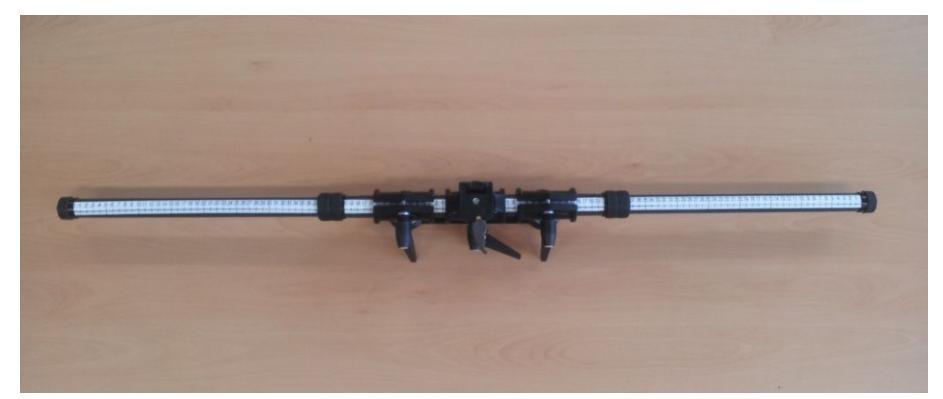
(ㄱ) 거치봉의 최소 길이

(ㄴ) 거치봉의 최대 길이그림 3.2.6 가열장치 거치대의 거치봉

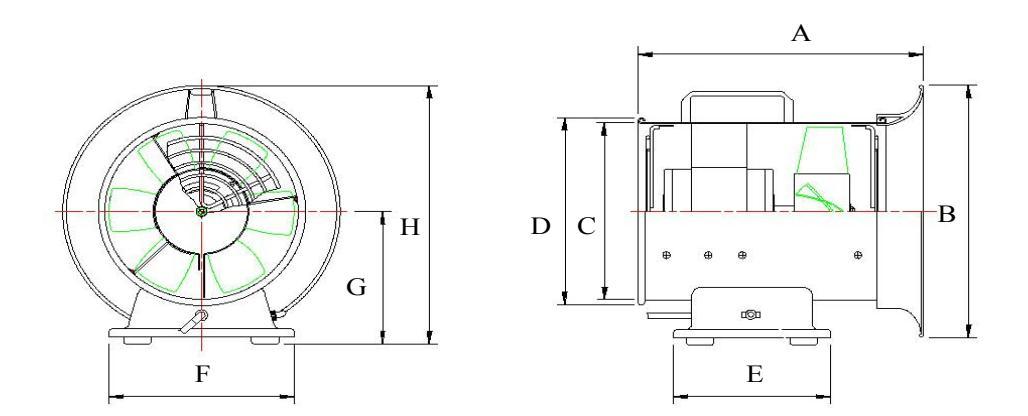
그림 3.3.1 냉각장치 설계도

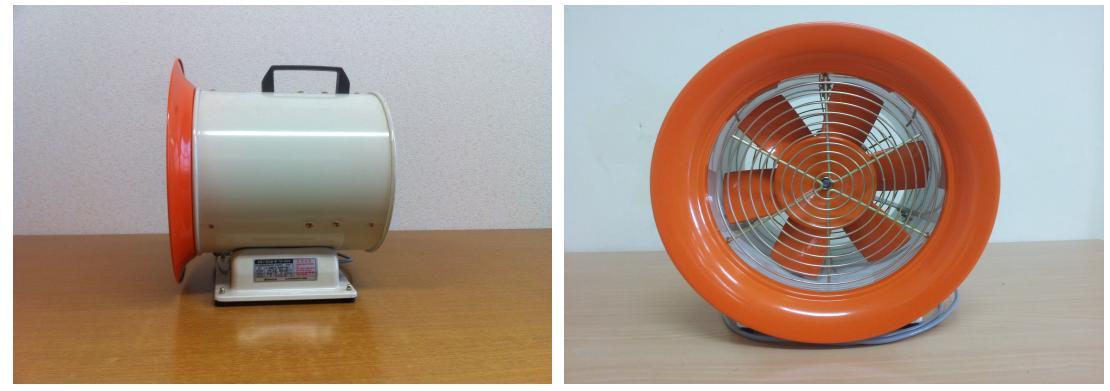
(ㄱ) 냉각장치 측면부

(ㄴ) 냉각장치 정면부

그림 3.3.2 냉각장치(Fan)

본 연구에서는 정상운전중인 고온 배관 내부의 감육결함을 검사하기 위해 냉각장치 를 이용하여 배관을 냉각시켰다. 냉각장치로는 Fan을 사용하여 강제 대류방식을 사용 하였다. Fan을 이용한 냉각방법은 배관외부 손상없이 배관을 냉각시킬 수 있어 안정성 이 매우 높다. 실험에 사용된 Fan은 이노택사의 포터블 Fan으로 알루미늄 다이캐스팅 날개를 사용하여 저소음이며, 무게가 가볍고 고성능이면서 휴대성이 높아 배관에 사용 하기에 매우 적합하다. 날개의 크기는 ϕ 270mm이고 6개의 날개를 가지고 있으며, 소비 전력은 325W, 무게는 11kg이다. 그림 3.2.1은 Fan의 설계도를 보여 주고 있으며, 표 4 는 냉각장치의 치수를 보여주고 있다. 그림 3.2.2는 냉각장치의 정면부와 측면부의 모 습을 보여주고 있다. 냉각장치는 성능 실험을 통해 적용성을 확인하였으며, 거리에 따 른 풍속은 표 5에 나타내었다. 그림 3.2.3은 냉각장치의 풍속을 측정하기 위해 사용된 풍속측정 장치이며, 냉각 장치와 배관의 거리에 따른 정확한 풍속을 측정할 수 있다. 냉각장치의 풍속은 1m에서 11m/s, 2m에서 7.5m/s, 3m에서는 6m/s로 배관과의 거리가 멀어짐에 따라 풍속이 감소하였다. 냉각방법을 통해 배관의 감육결함을 검출하기 위해 서는 냉각장치의 풍속과 거리는 매우 중요한 요소가 될 것으로 판단된다.

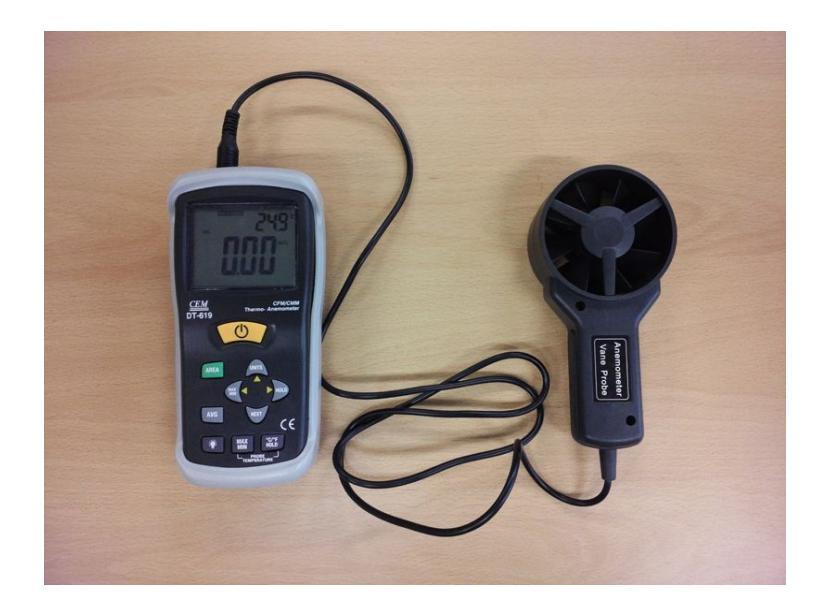
그림 3.3.3 풍속 측정계

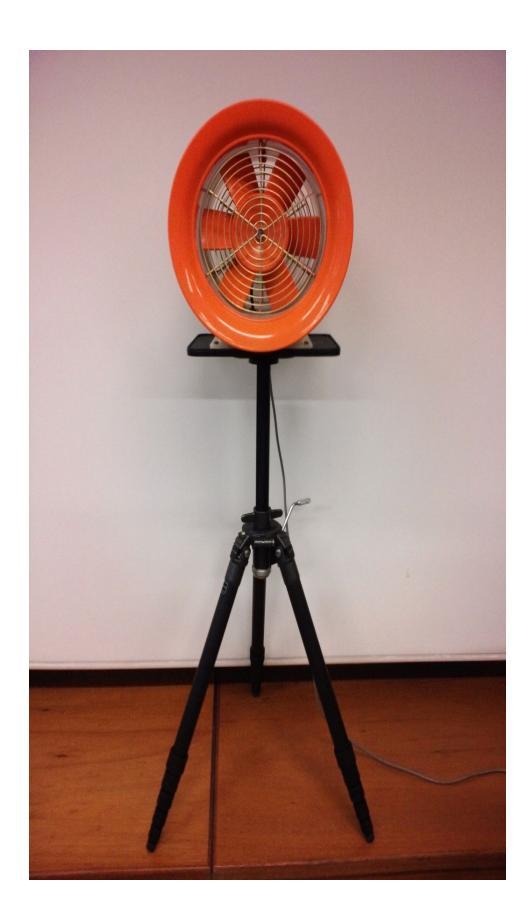
그림 3.3.4 냉각장치 거치대(Fan)

열화상 검사의 신뢰성을 높이기 위해 냉각장치를 거치할 수 있는 거치대를 개발하였 다. 실제 원전에서 현장 적용성을 높이기 위해 휴대가 편리하고 경량인 카본삼각대를 사용하였다. 냉각장치와 삼각대를 고정할 수 있도록 냉각장치의 하단부에 홀더를 장착 하였다. 냉각장치 거치대의 최대높이는 260cm로 높은 배관 검사 시에도 적용이 가능 하며, 삼각대 중앙에 센터컬럼을 설치하여 높이를 정밀하고 쉽게 조절 할 수 있도록 하였다. 냉각장치 무게와 진동을 고려하여 최대 지지하중이 45Kg인 삼각대를 사용하 여 안정성이 높도록 하였다. 그림 3.3.4는 냉각장치를 거치하기 위한 냉각장치 거치대 이다.

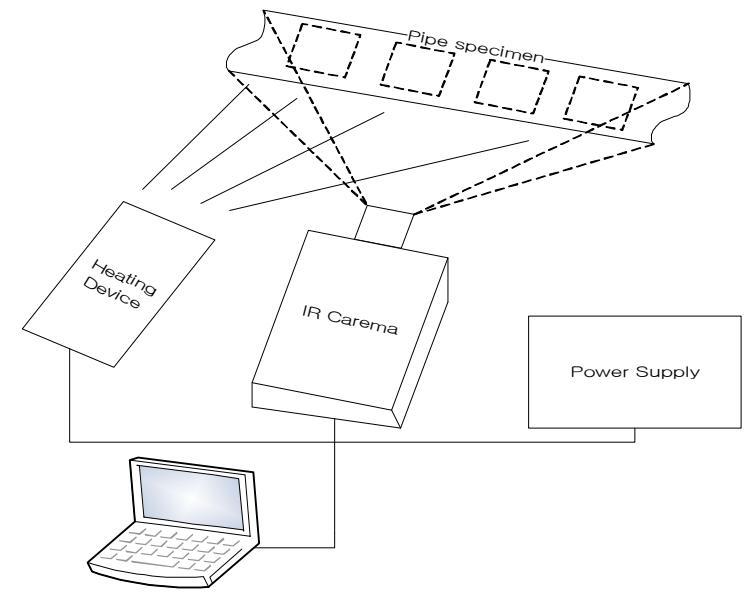
그림 4.1.1. 가열 원리(할로겐램프)

가열장치를 이용하며 배관 내부의 감육결함을 검출하기 위해 가열장치와 배관과의 거리, 가열장치의 수, 출력조절이 매우 중요하다. 실험장비는 적외선열화상 카메라, 가 열장치, 배관 시험편, 전원공급기, 컴퓨터 구성하였다. 그림 4.1.1은 가열장치를 사용하 여 배관의 감육결함을 검출하는 시스템을 보여준다. 가열장치를 이용한 배관 감육결함 검출은 발전소 정비기간에 이루어지기 때문에 상온 상태에서 수행된다. 따라서 온도는 상온인 상태를 유지하고, 최적의 검사조건을 찾기 위해 가열장치와 배관과의 거리, 가 열장치의 수, 출력 조절을 통해 배관의 감육결함을 측정하였다. 배관 시험편과 적외선 열화상 카메라와의 거리는 카메라의 해상도와 배관의 크기를 고려하여 약 1m에서 측 정하였으며, 배관 시험편과 가열장치는 1, 2m에서 각각 측정하였다. 가열장치의 수는 1, 2개를 사용하여 각각 측정하였으며, 가열장치의 출력은 60%, 80%, 100%로 조절하 였다. 실험 시간은 배관이 균등하게 가열될 수 있도록 60초 동안 수행하였다. 그림 4.1.2는 가열장치를 이용하여 배관의 감육결함 검출을 위한 장치의 구성을 나타낸다.

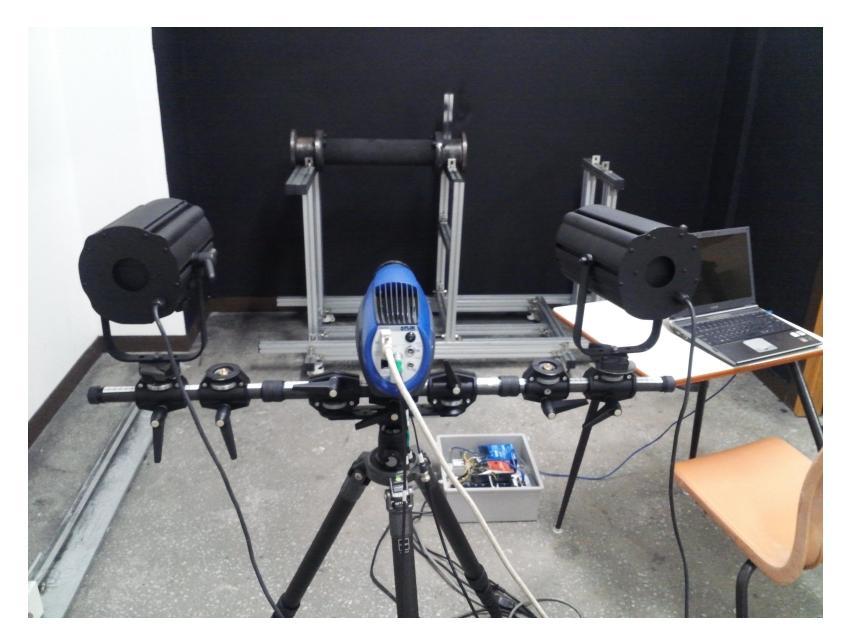
그림 4.1.2 가열장치를 이용하여 감육결함 검출을 위한 장치 구성

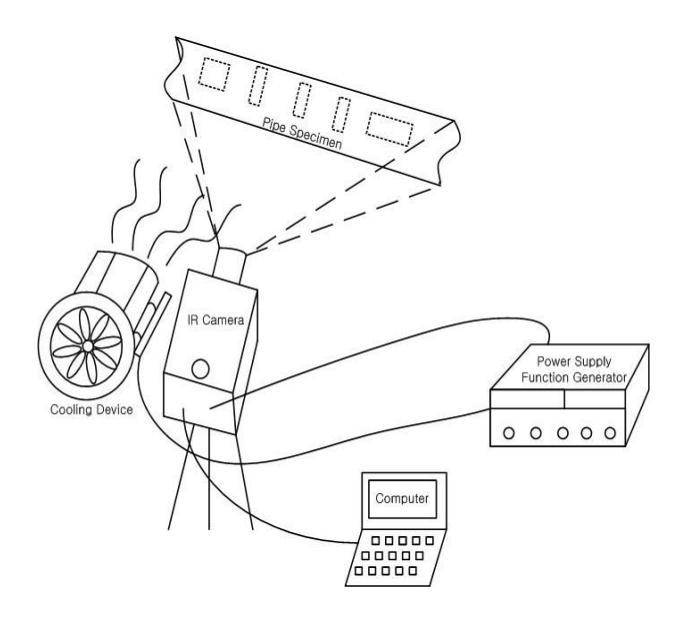
그림 4.1.3 냉각 원리(Fan)

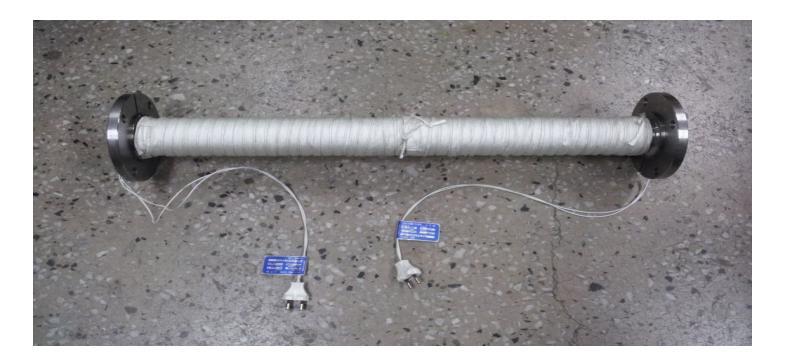
그림 4.1.4 배관시험편 내부 가열장치

냉각장치를 이용하여 냉각을 통해 배관 내부의 감육결함을 검출하기 위해서는 배관 내부의 온도를 고온으로 유지시켜야 한다. 본 실험에서는 배관내부를 가열하기 위하여 배관 내부에 가열테이프를 사용하여 내부 가열장치를 만들었다. 배관시험편 내부 가열 장치는 배관 내부를 균등하게 가열하기 위하여 2개의 가열테이프를 사용하였으며, 가 열테이프의 온도는 150도로 유지하였다. 또한 배관 내부에 온도를 고온으로 유지하기 위해 배관 내부에 내부 가열 장치를 삽입하였다. 그림 4.1.3은 냉각장치를 사용하여 배 관의 감육결함을 검출하는 시스템을 보여주고 있으며, 그림 4.1.4는 배관 내부를 가열 하기 위해 사용된 내부 가열 장치를 보여준다. 배관 내부 가열장치의 성능을 실험하기 위해 적외선열화상 카메라를 이용하여 배관의 온도 분포를 측정하였다. 그림 4.1.5는 배관 내부 가열장치의 온도분포를 보여주고 있으며, 그림 4.1.5를 통해 배관 내부 가열 장치의 온도분포가 균등하다는 것을 알 수 있다. 그림 4.1.6은 냉각방법을 사용하여 4 인치 배관 내부의 감육결함을 검출하는 모습을 보여주고 있다.

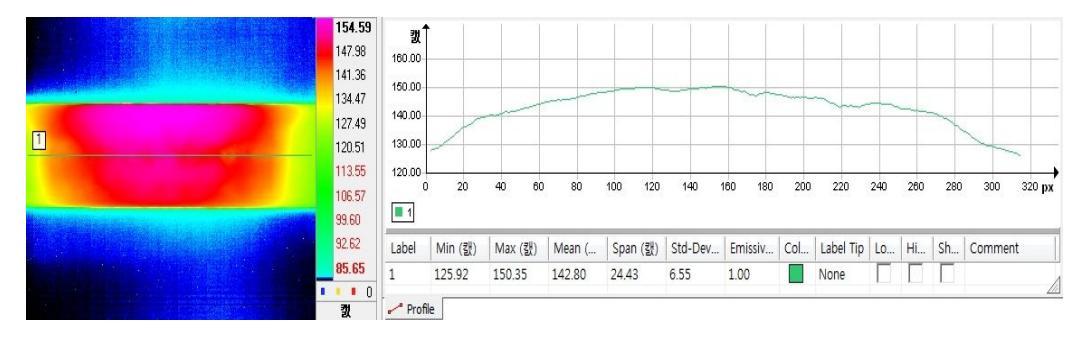
그림 4.1.5 배관 내부 가열장치의 온도분포

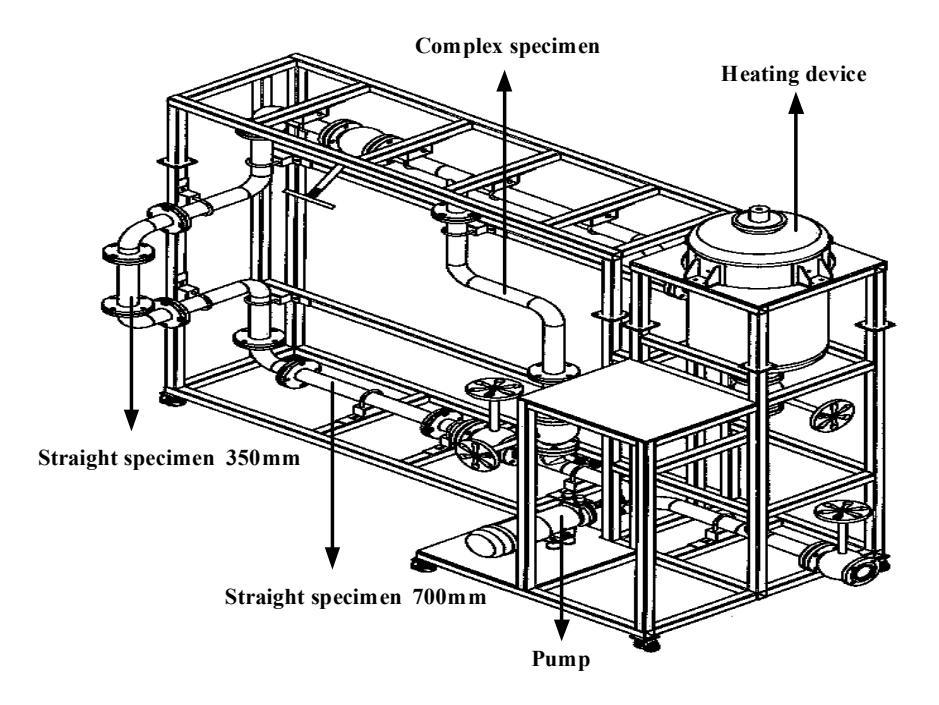
그림 4.3.1 Mock-up Loop 설계도

본 연구에서는 실제 운전 중인 원자력발전소 배관을 모사하기 위하여 Mock-up Loop를 제작하였다. Mock-up Loop 내부에는 안정성이 높은 유체로 실리콘 오일을 사 용하였으며, 펌프를 이용하여 배관내부에서 유체가 순활 할 수 있도록 하였다. 배관 내 부 유체의 온도를 고온으로 유지할 수 있도록 가열장치를 사용하여 실제 가동 중인 원 전 2차측 온도인 250도를 유지시켰다. 본 실험에서는 감육결함을 검출하기 위해 Mock-up Loop내의 3개의 배관을 측정하였다. 그림 4.3.1은 Mock-up Loop의 설계 도 면을 보여 주고 있으며, 그림 4.3.2는 Mock-up Loop에서 가열실험을 수행한 모습을 보여주고 있다. 그림 4.3.3은 Mock-up Loop에서 냉각실험을 수행한 모습을 보여주고 있다.

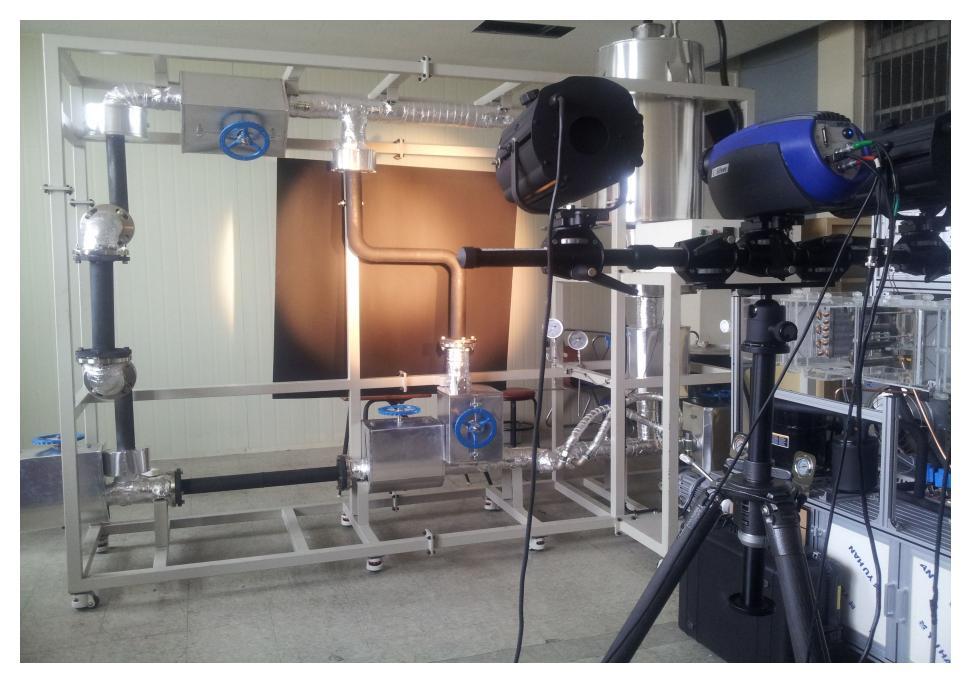
그림 4.3.2. Mock-up Loop 배관 가열

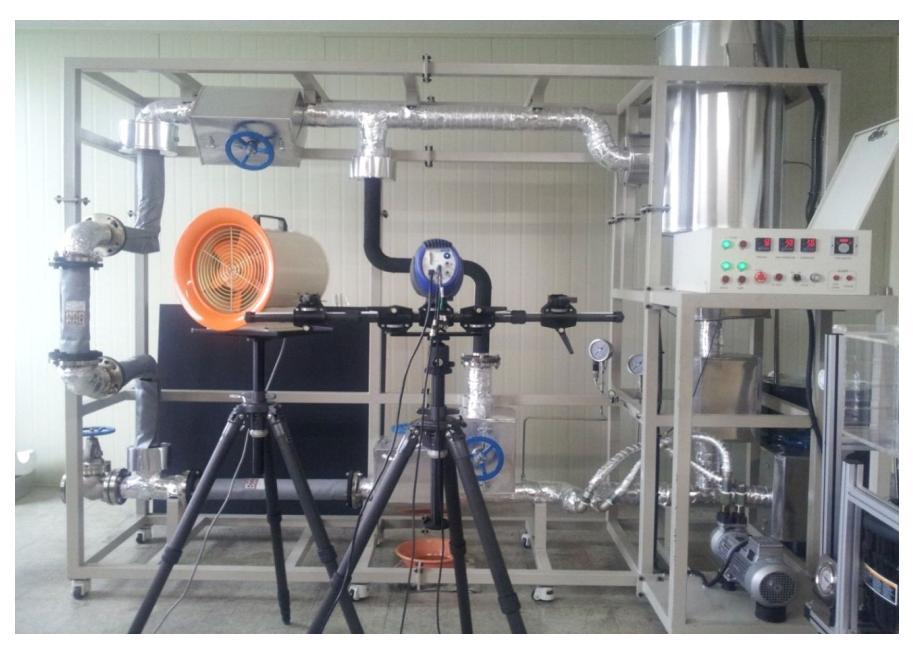
그림 4.3.3 Mock-up Loop 배관 냉각

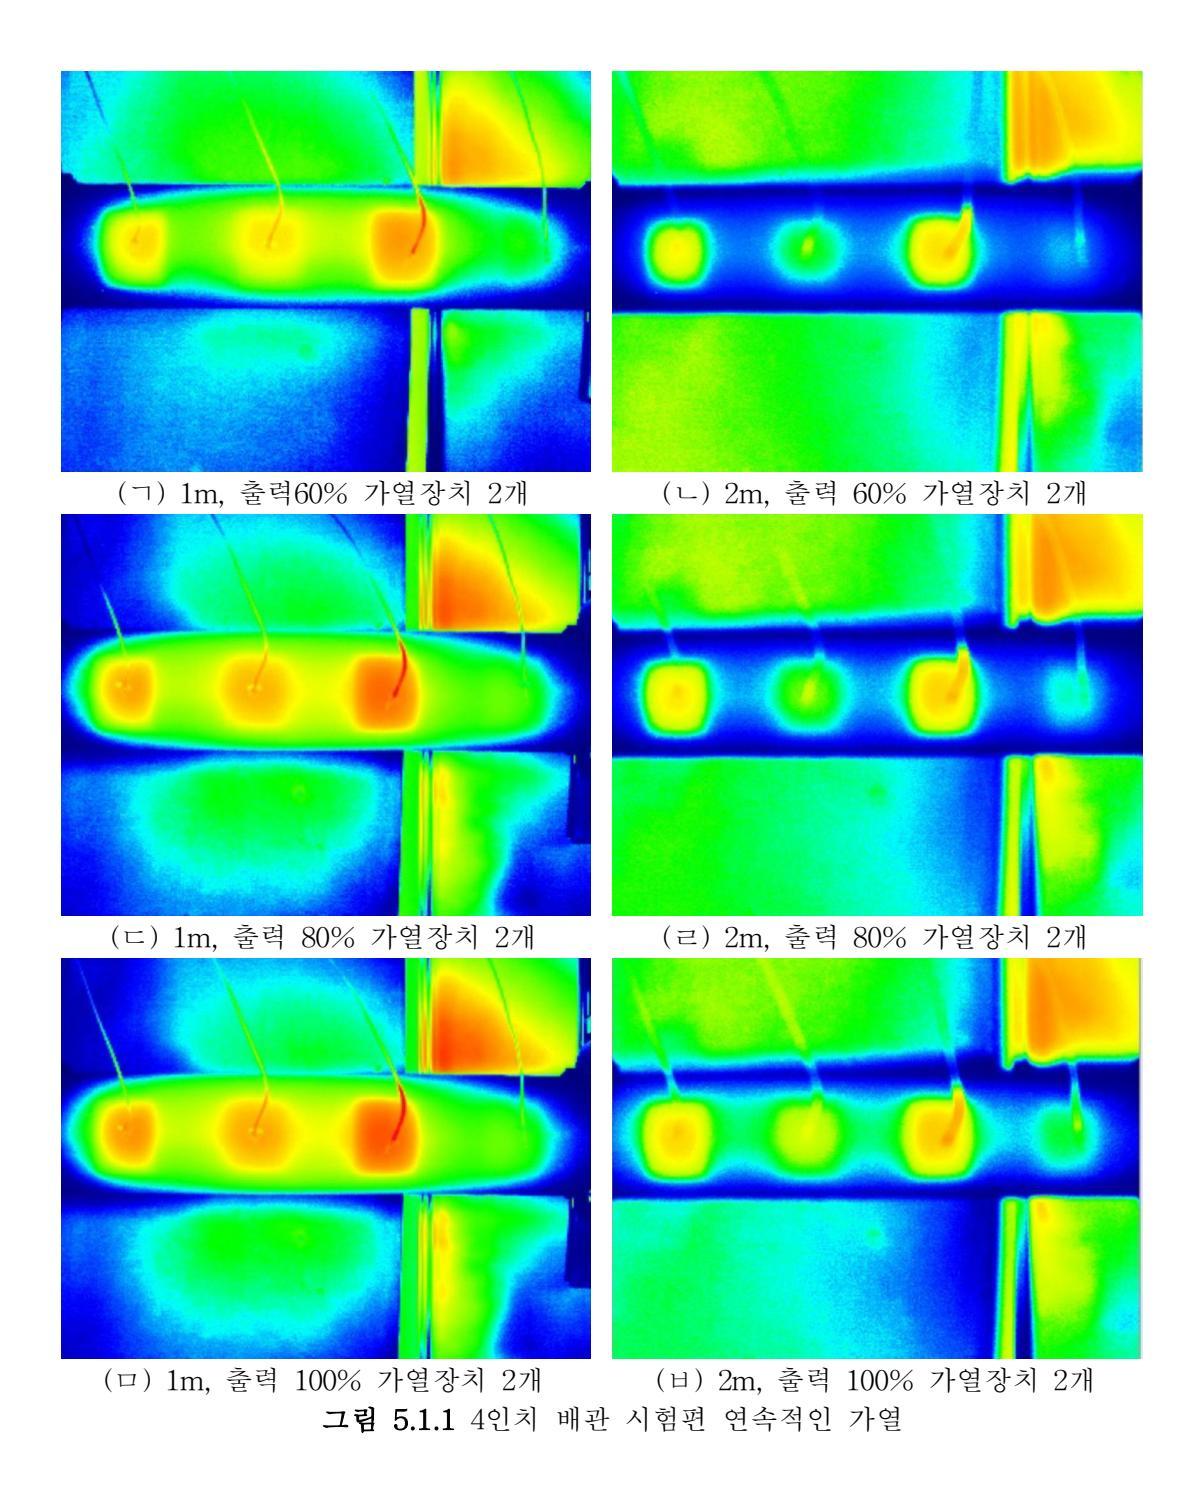
연속적인 가열방법을 통한 배관결함을 검출한 결과, 4인치 배관두께 대비 75%, 50% 결함이 모두 검출 되었다. 4인치 배관의 경우, 배관두께 대비 50%의 결함보다 75%의 결함이 더 잘 검출 되는 것을 알 수 있다. 또한 가열장치의 거리와 출력에 따라 시험 결과가 다소 차이를 보였다. 가열장치의 거리에 따른 실험한 결과, 1m의 거리보다 2m 의 거리에서 배관의 감육결함이 더 잘 검출되는 것을 알 수 있다. 배관과 가열장치의 거리가 1m인 경우에는 배관 중심에 있는 결함은 명확히 검출되었지만 양쪽 끝에 있는 결함은 명확하게 검출되지 않았다. 하지만 배관과 가열장치의 거리가 2m인 경우에는 램프의 출력과 상관없이 배관 내부의 모든 결함이 명확히 검출되었음을 알 수 있다. 이 실험을 통해 가열장치와 배관과의 거리가 배관내부의 감육결함을 검출하는데 매우 중요하다는 것을 알 수 있다. 한편, 가열장치의 출력변화를 통해 배관의 감육결함을 검 출한 결과, 가열장치의 출력이 60%일 때보다 80%, 100%에서 결함이 더 잘 검출 되는 것을 할 수 있다. 1m의 거리에서 가열장치 2개를 사용하였을 경우에는 배관이 국부적 으로 가열되어 배관 가장 좌측에 있는 50%의 결함 형상이 잘 보이지 않았다. 하지만 2m의 경우는 출력이 80%이상일 경우에 배관내부의 모든 결함을 명확하게 검출 할 수 있었다. 따라서 본 실험을 통해 연속적인 가열방법을 통해 배관의 감육결함을 검출하 기 위해서는 배관과 가열장치의 거리 2m에서 가열장치의 출력을 80%이상으로 설정하 였을 경우, 가장 효과적으로 배관의 감육결함을 검출할 수 있다는 것을 알 수 있다. 연 속적인 가열 실험을 통해 배관내부의 감육결함을 검출하기 위해서 배관과 가열장치의 거리와 출력이 모두 중요하다는 것을 알 수 있다. 그림 5.1.1은 4인치 배관 시험편을 연속적으로 가열한 실험결과이다.

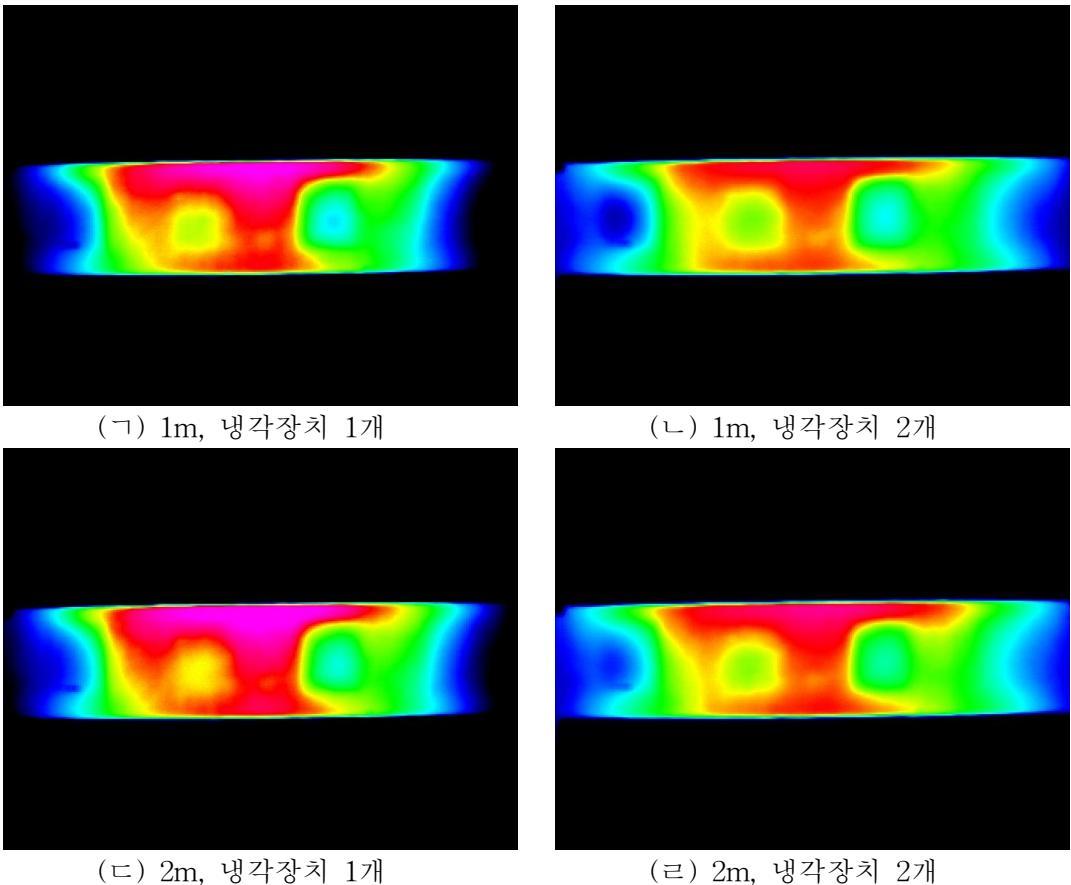
연속적인 냉각방법은 4인치 배관 내부에 내부가열장치를 이용하여 표면온도가 최대 150도인 배관 시험편을 1m, 2m의 거리에서 냉각한 결과이다. 연속적인 냉각방법을 이 용한 배관 내부의 감육결함 검출 결과, 2m의 거리에서도 배관 내부의 모든 결함이 검 출 되었다. 냉각장치 2대를 사용하였을 경우, 냉각장치 1대를 사용했을 때보다 냉각효 과가 클 뿐만 아니라 배관의 50%의 결함까지 모두 선명하게 검출되었다. 하지만 냉각 장치 1대를 사용하였을 경우, 배관 중앙의 50%와 75%의 결함은 선명하게 검출 되었 지만, 배관양쪽 끝부분에 2개의 결함은 내부 가열장치의 온도차이로 인하여 결함이 선 명하게 검출되지 않았다. 배관내부 가열장치의 열이 중앙부분으로 집중되고 측면부분 에서는 열손실이 일어났을 것으로 판단되며, 배관 양쪽 끝부분의 결함이 경우 배관의 수두부와 가깝기 때문에 결함이 선명하게 검출 되지 않는 것으로 판단된다. 그림 5.1.2 는 4인치 배관 시험편을 연속적으로 냉각한 실험결과이다.

그림 5.1.2 4인치 배관 시험편 연속적인 냉각

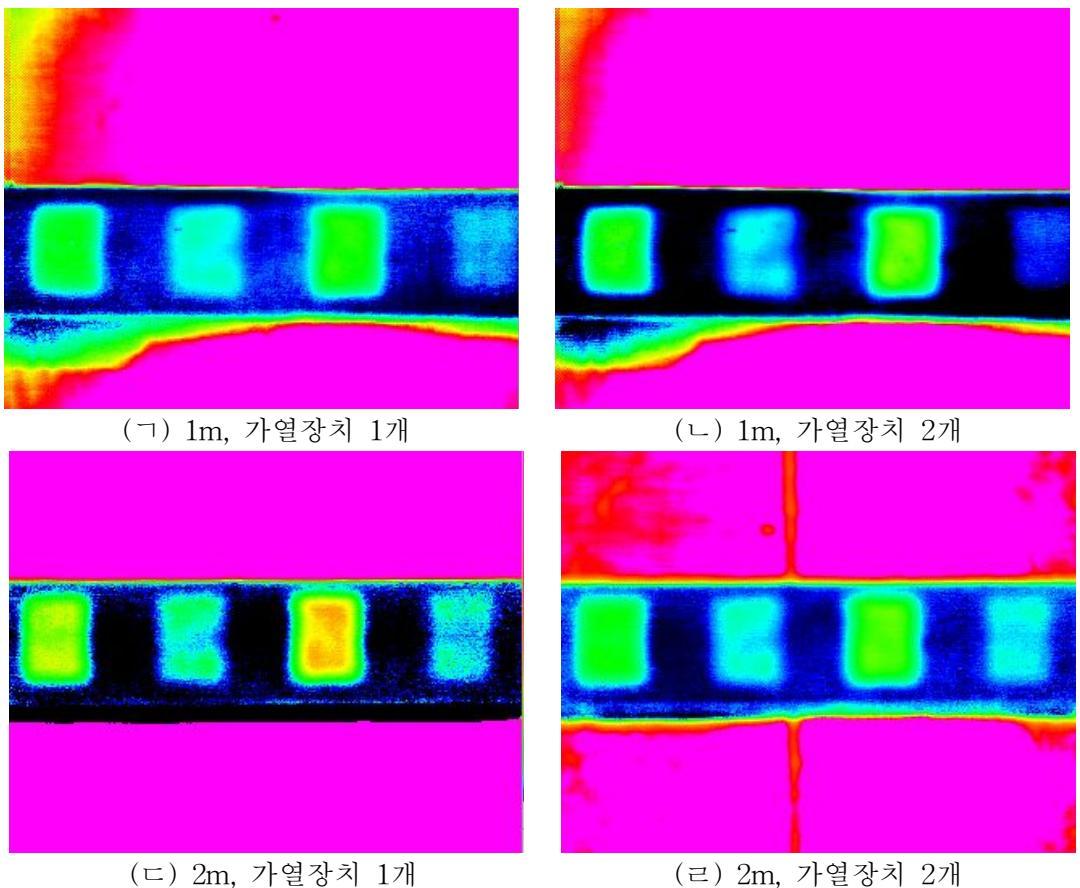
가열장치에 위상잠금 기법을 이용하여 배관 내부의 감육결함을 검출하면 배관 내부 의 결함을 모두 검출 할 수 있다. 배관 내부의 결함 위치뿐만 아니라, 크기도 정확하게 검출 할 수 있다. 위상잠금을 이용한 가열방법은 연속적인 배관 가열방법보다 검사시 간이 빠르고, 배관의 정상부와 결함부의 경계를 뚜렷하게 구분할 수 있다. 가열장치에 위상잠금을 이용하여 배관을 가열시켜 배관의 결함을 검출한 결과, 배관과 가열장치의 거리와 수에 상관없이 결함이 선명하게 잘 검출 되는 것을 알 수 있다. 그림 5.2.1은 4 인치 배관시험편을 위상잠금 기법을 이용하여 가열한 실험결과이다.

그림 5.2.1 4인치 배관 시험편 위상잠금을 이용한 가열

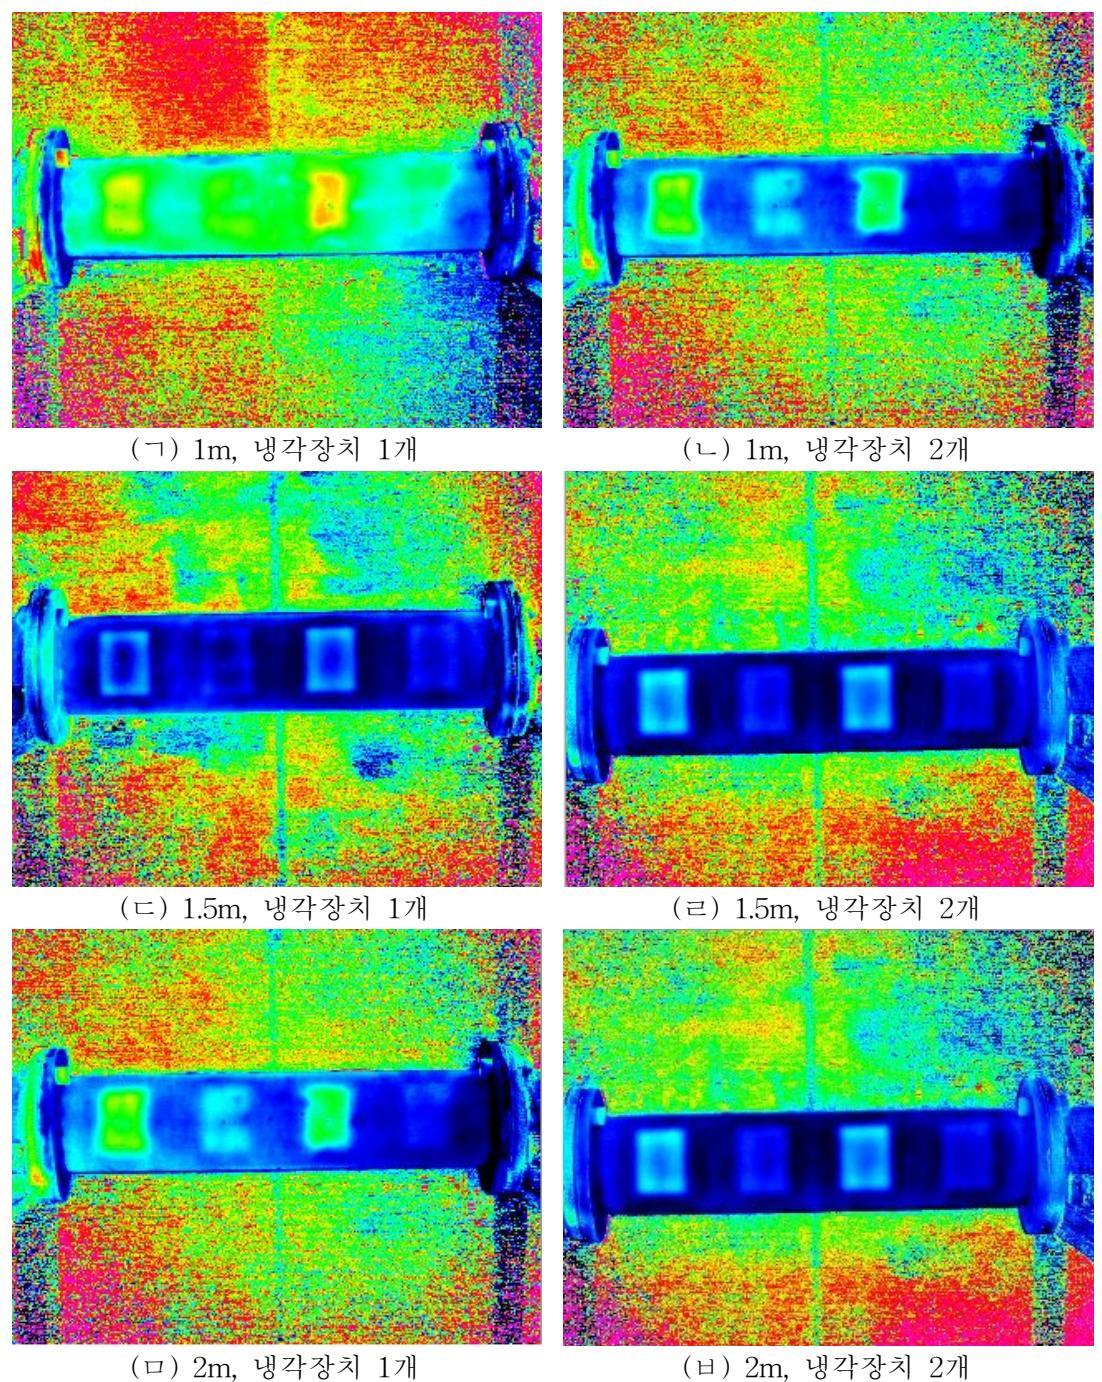
냉각장치를 이용하여 배관을 연속적으로 냉각시켜 배관의 결함을 검출하면, 결함은 모두 검출되지만, 결함부와 정상부의 경계가 명확하지 않으며, 배관 끝부분의 결함 또 한 명확하게 검출되지 않았다. 냉각장치에 위상잠금을 적용하여 배관을 냉각시켜 배관 의 결함을 검출한 결과, 2m에서 2개의 냉각장치를 사용하였을 경우, 배관 내부의 모든 결함을 검출 할 수 있었다. 1m에서 냉각장치 1개를 사용하였을 경우 노이즈가 발생하 여 결함이 명확하게 검출 되지 않았으나, 1.5m에서는 75%의 결함뿐만 아니라 50%의 결함까지 선명하게 검출되었다. 또한, 연속적인 냉각에서 정상부와 결함부의 경계가 뚜 렷하지 않았던 배관 끝부분의 결함 모두 선명하게 검출 되었다. 2m에서도 75%의 결함 과 50%의 결함이 모두 선명하게 검출 되었다. 위상잠금을 이용한 냉각방법에서 배관 과 냉각장치의 거리가 1.5m 이상에서는 배관의 결함이 잘 검출 되는 것을 확인할 수 있다. 또한, 위상잠금 방법을 이용한 냉각방법은 냉각장치의 수가 크게 중요하지 않음 을 알 수 있다. 그림 5.2.2는 4인치 배관 시험편을 위상잠금을 이용하여 냉각한 실험결 과이다.

그림 5.2.2 4인치 배관 시험편 위상잠금을 이용한 냉각
