2014년 8월 석사학위논문

위상잠금 적외선열화상을 이용한 원전배관 감육결함 검사기술 개발

조 선 대 학 교 대 학 원 원자력공학과

Development of Inspection Technology of Wall-thinned Defects in NPP Piping Using Lock-in IR Thermography

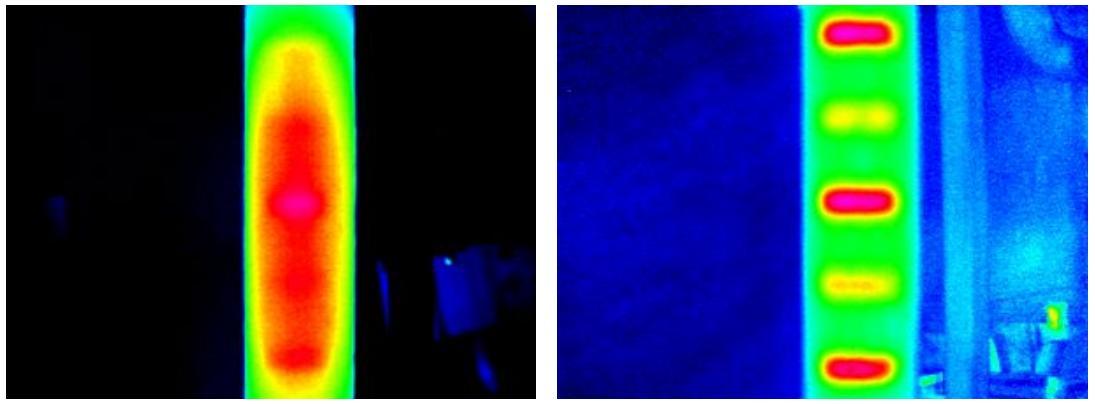
그림 5.3.1(ㄱ)은 Mock-up Loop를 가동하지 않은 상태에서 연속적으로 2.5인치 배관 직관부(350mm)를 가열시켜 결함을 검출한 결과이며, 그림5.3.1(ㄴ)은 위상잠금을 이용 하여 2.5인치 배관 직관부(350mm)를 가열시켜 결함을 검출한 결과이다. 2.5인치 배관 직관부(350mm)의 경우, 연속가열 시 배관의 감육결함이 검출되지 않았으며, 위상장금 을 적용한 경우에는 두께의 50%의 결함까지 검출 되었다.

(ㄱ) 연속적인 가열(ㄴ) 위상잠금 가열**그림 5.3.1** 2.5인치 배관 직관부 결함검출 결과(350 mm)

Mock-up Loop의 배관은 내부에 유체가 있기 때문에 연속적인 가열방법을 통해 배관 내부 감육결함 검출 시, 온도의 편차가 크지 않아 결함을 정확하게 검출 할 수 없었다. 하지만 위상잠금 기법을 사용한 경우, 영상처리를 통해 이미지를 보여 주기 때문에 배 관내부의 결함의 크기와 위치를 정확하게 알 수 있었다. 이 실험결과를 통해 배관 내 부의 유체가 있는 경우나 온도 변화가 작은 경우에는 위상잠금 기법을 사용하여 배관 내부의 감육결함을 검출하는 방법이 연속적인 가열방법을 통해 감육결함을 검출하는 것보다 더 효과적인 것을 알 수 있다.

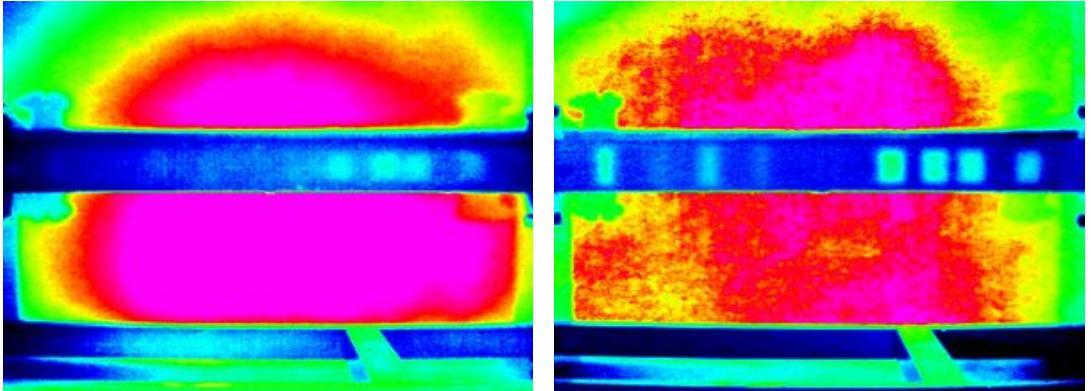
그림 5.3.2(ㄱ)은 연속적으로 2.5인치 배관 직관부(700mm)를 가열시켜 결함을 검출한 결과이며, 그림 5.3.2(ㄴ)은 위상잠금을 이용하여 2.5인치 배관 직관부(700mm)를 가열 시켜 결함을 검출한 결과이다. 2.5인치 배관 직관부(700mm)의 경우, 연속가열 시 배관 우측의 50%의 사각결함은 검출되었으나 배관 좌측의 경사결함은 검출되지 않았다. 하 지만 위상잠금을 적용한 경우는 배관 좌측의 25% 경사결함까지 모두 검출되었다.

(ㄱ) 연속적인 가열
 (ㄴ) 위상잠금 가열
 그림 5.3.2 2.5인치 배관 직관부 결함검출 결과(700 mm)

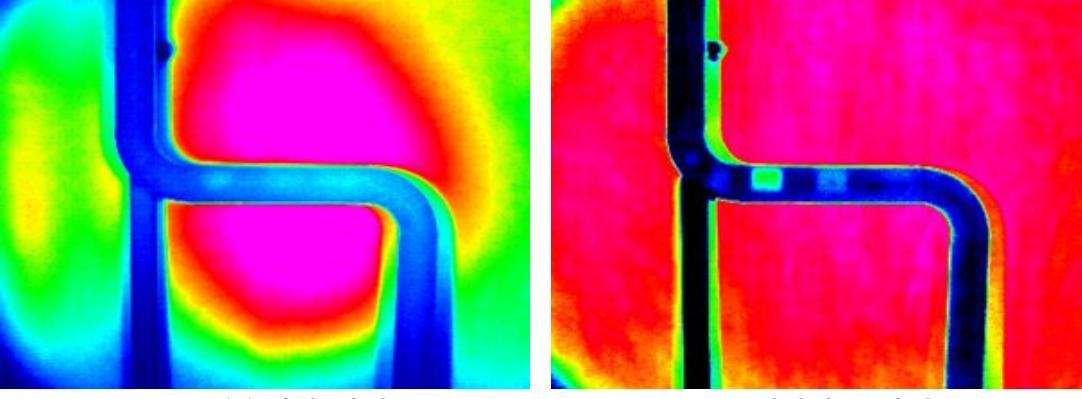
그림 5.3.3(ㄱ)은 연속적으로 2.5인치 복합 배관을 가열시켜 결함을 검출한 결과이며, 그림 5.3.3(ㄴ)은 위상잠금을 이용하여 2.5인치 복합배관을 가열시켜 결함을 검출한 결 과이다. 2.5인치 복합배관의 경우, 연속적인 가열시 배관 직관부의 75%의 결함만 검출 되었지만, 위상잠금 적용할 경우 배관 직관부의 25% 결함과 좌측 곡관의 측면 결함까 지 검출되었다.

(ㄱ) 연속적인 가열
 (ㄴ) 위상잠금 가열
 그림 5.3.3 2.5인치 복합배관 결함검출 결과

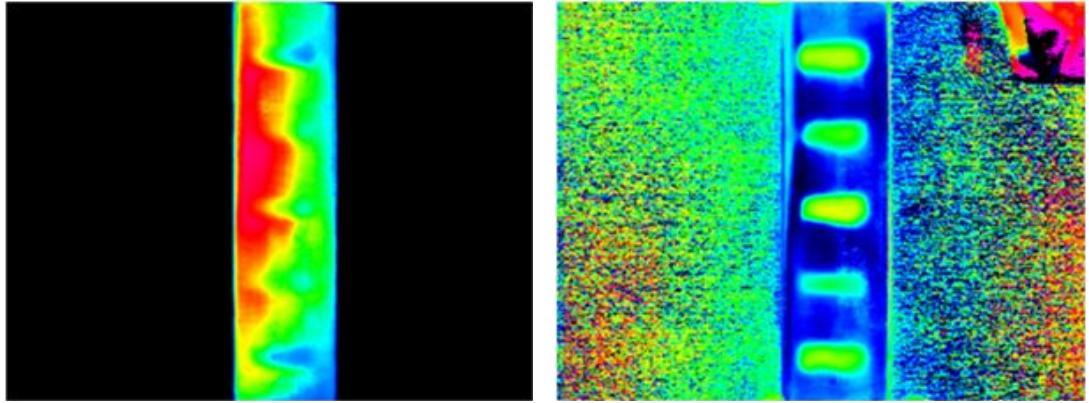
그림 5.3.4(ㄱ)은 1.5m의 거리에서 연속적으로 2.5인치 배관 직관부(350mm)를 냉각시 켜 결함을 검출한 결과이며, 그림5.3.4(ㄴ)은 위상잠금을 이용하여 2.5인치 배관 직관부 (350mm)를 냉각시켜 결함을 검출한 결과이다. 2.5인치 배관 직관부(350mm)의 경우, 연속 냉각시 감육결함이 검출되지 않았으며, 위상잠금을 적용한 경우에는 두께의 50% 인 감육결함까지 검출 되었다.

(¬) 연속적인 냉각
 (∟) 위상잠금 냉각
 그림 5.3.4 2.5인치 배관 직관부 결함검출 결과(350 mm)

냉각장치를 사용하여 연속적인 냉각방법을 통해 Mock-up Loop 내의 배관의 감육결 함을 검출한 모습이다. Mock-up Loop의 배관은 내부에 250도의 고온상태의 유체가 순환하고 있기 때문에 연속적인 냉각방법을 통해서는 배관 내부의 감육결함을 검출 할 수 없었다. 하지만 위상잠금 기법을 사용한 경우, 미세한 온도변화도 영상처리를 통해 보여주므로 배관 내부의 결함의 크기와 위치를 정확하게 알 수 있었다. 이 실험결과를 정상운전 중인 고온의 배관은 위상잠금 기법을 사용하여 배관 내부의 감육결함을 검출 하는 방법이 연속적인 냉각방법을 통해 감육결함을 검출하는 것보다 더 효과적인 것을 알 수 있다.

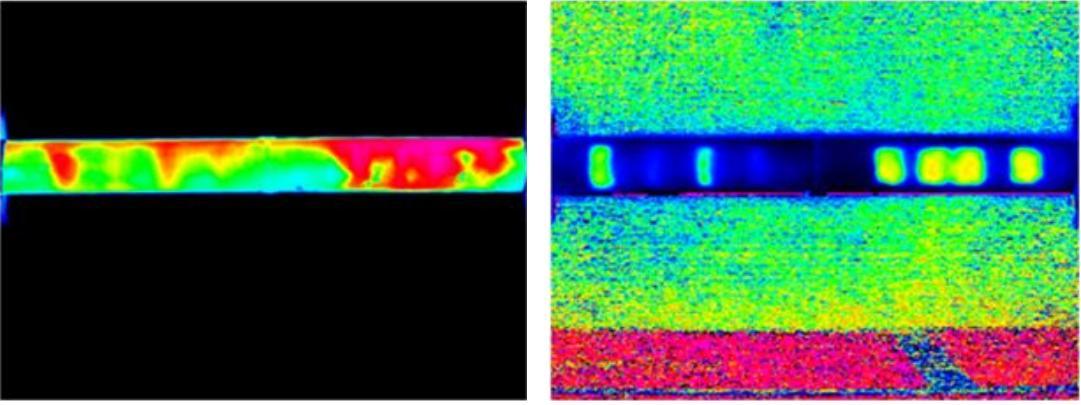
그림 5.3.5(ㄱ)은 1.5m 거리에서 연속적으로 2.5인치 배관 직관부(700mm)를 냉각시켜 결함을 검출한 결과이며, 그림 5.3.5(ㄴ)은 위상잠금을 이용하여 2.5인치 배관 직관부 (700mm)를 냉각시켜 결함을 검출한 결과이다. 2.5인치 배관 직관부(700mm)의 경우, 연속 냉각시 감육결함이 검출되지 않았으며 위상잠금을 적용한 경우에는 두께의 25% 의 감육결함까지 검출 되었다. 또한 사각결함 뿐만 아니라 경사결함도 모두 검출 되었 다.

(¬) 연속적인 냉각
 (∟) 위상잠금 냉각
 그림 5.3.5 2.5인치 배관 직관부 결함검출 결과(700 mm)

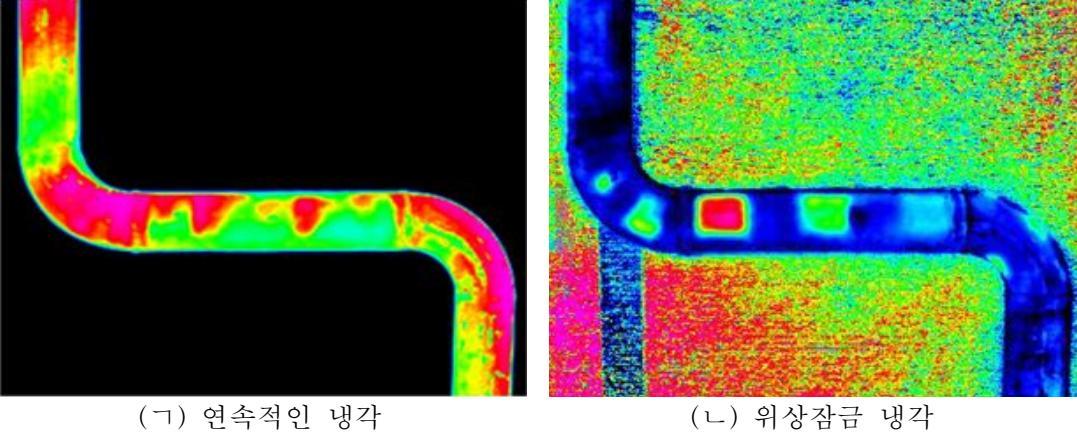
그림 5.3.6(ㄱ)은 1.5m 거리에 연속적으로 2.5인치 복합 배관을 냉각시켜 결함을 검출 한 결과이며, 그림 5.3.6(ㄴ)은 위상잠금을 이용하여 2.5인치 복합배관을 냉각시켜 결함 을 검출한 결과이다. 2.5인치 복합배관의 경우 연속 냉각시 감육결함이 검출되지 않았 으며, 위상잠금을 적용한 경우 배관이 직관부(350mm), 곡관의 내호부, 외호부, 측면부 의 모든 감육결함까지 검출 되었다.

1) 연속석인 냉각 (ㄴ) 위상잠금 그림 5.3.6 2.5인치 복합배관 결함검출 결과

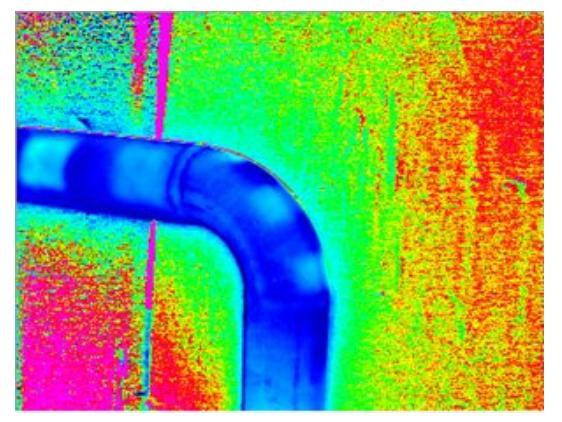
그림 5.3.7은 복합배관 우측곡관의 외호부 결함을 보여 주고 있다. 복합배관 우측곡관 의 외호부 하부 결함은 냉각장치에 직접적인 영향을 받지 않으므로, 배관 정면에서 감 육결함을 검출시 선명하게 검출되지 않는다. 따라서 복합배관 우측곡관은 냉각장치와 적외선열화상카메라의 위치를 조절하여 결함을 검출 하였다. 실험결과, 배관 외호부의 모든 결함이 선명하게 검출 되었다.

그림 5.3.7 2.5인치 복합배관 외호부 결함검출 결과
