석사학위논문

## 회전익 무인항공기를 이용한 사면 안정성 평가 모니터링 기법에 관한 연구

에너지자원공학과

Monitoring Techniques for Evaluating Slope Stability by a Rotary-wing Unmanned Aerial Vehicle

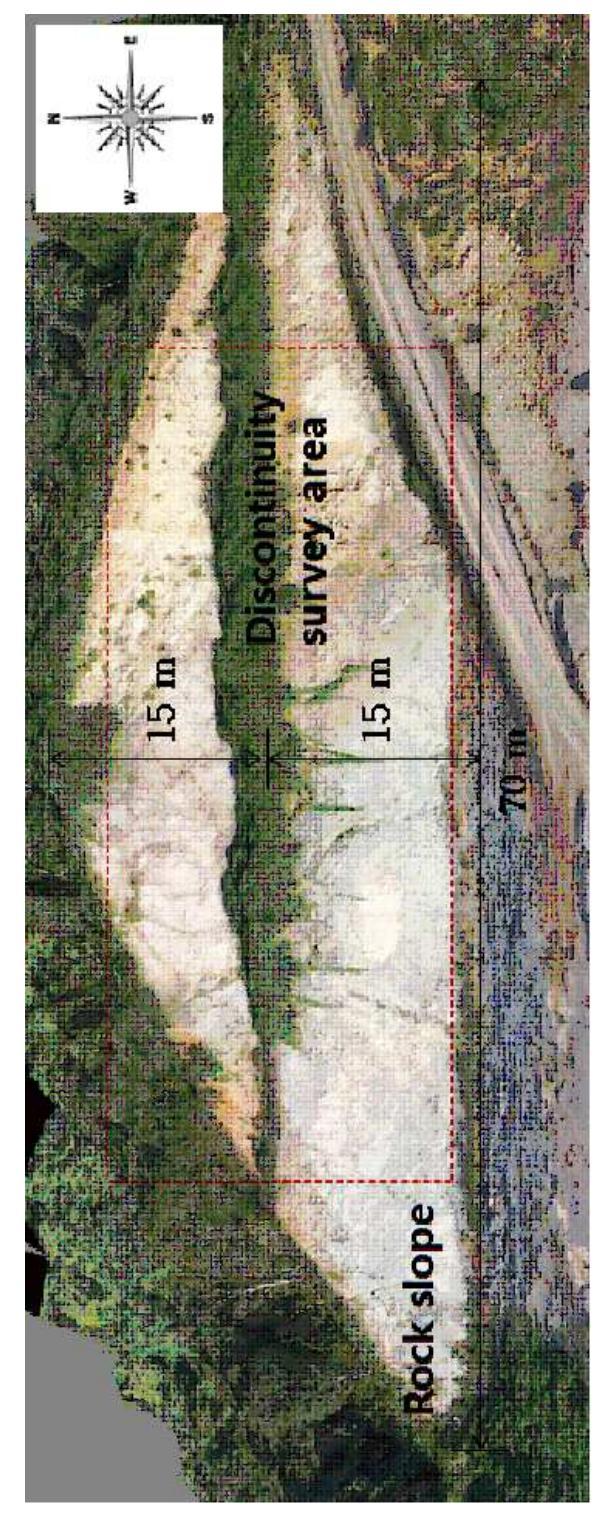
2.3 조사대상 OO노천 석회석 광산 절취사면 현황

연구지역은 고흥반도 남쪽의 고흥군 도화면 구암리에 위치한 OO노천 석회석 광산이다(그림 2.2). 본 광산의 개발은 하나 이상의 수평 벤치를 개설하여 굴착된 노천의 채광장에서 지표 근처의 광상을 채광하는 노천채굴 방식을 사용하고 있다. 조사대상 연구지역 노천 석회석 광산 좌측에 위치한 사면이다(그림 2.3). 사면의 크 기는 좌우 길이가 약 70 m, 한 벤치의 높이가 약 15 m인 두 개의 벤치, 소단의 폭 은 약 5 m이다. 사면의 주향/경사는 N2E/66E로 나타났다. 대상 사면에는 두 방향 의 뚜렷한 불연속면이 관찰되며, 발파를 위한 발파공의 흔적들도 관찰된다. 사면에 서 관찰되는 불연속면의 경우 자연절리뿐만 아니라 발파로 인해 발생한 인공절리 도 관찰된다. 대상 사면의 불연속면은 사면 내 접근이 용이하고 안전 확보가 가능 한 구간에 대해 조사를 실시하였다.

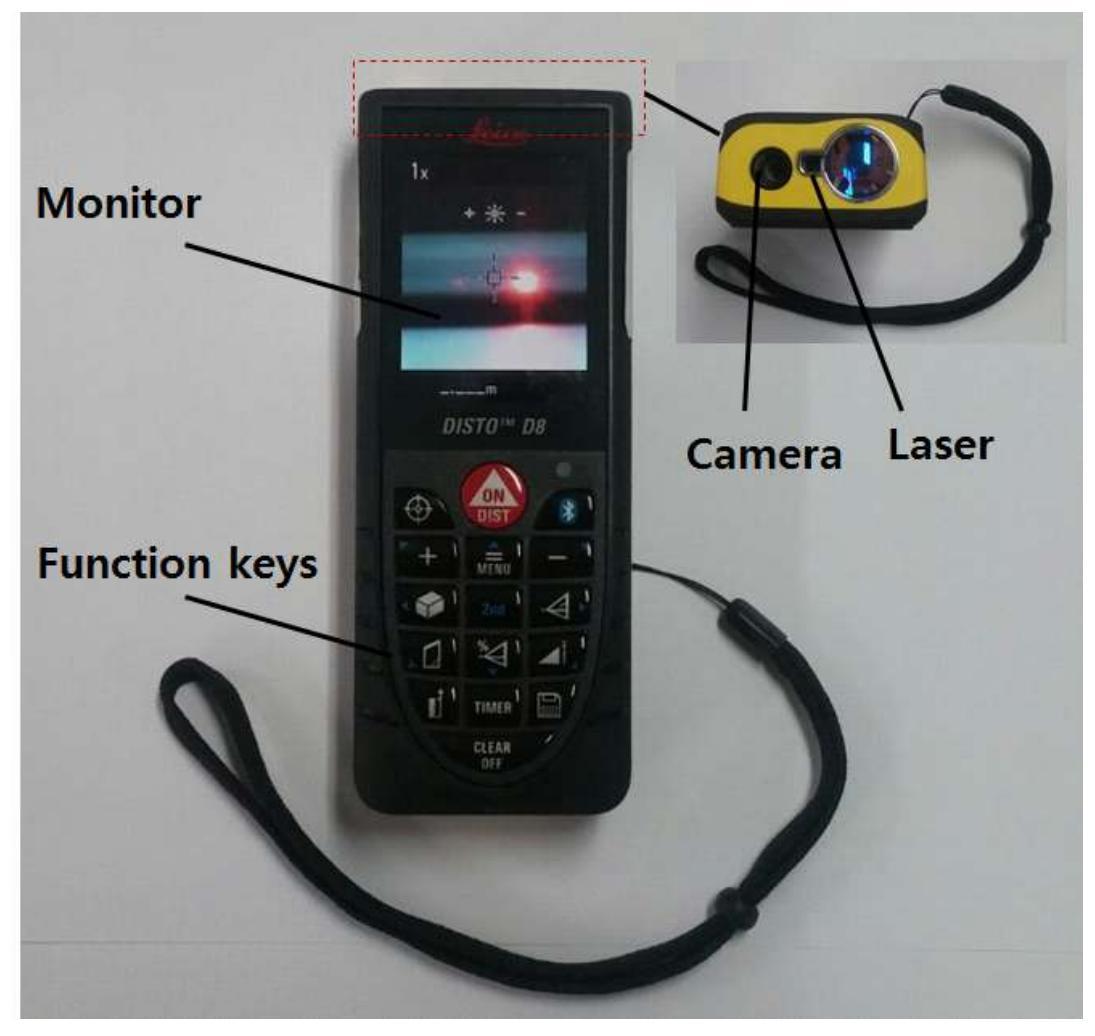
그림 3.1 레이저 거리 측정기

본 연구에서는 현장조사를 통해 얻은 값을 토대로 SoilWorks 프로그램 에 적 용하여 한계평형 해석을 실시하였다. 불연속면의 모델은 Mohr-Coulomb 모델이며, 사면 특성 값으로는 단위중량 26.7 ton/m<sup>3</sup>, 사면의 윗면경사는 10°, 경사방향 92°이 며, 각 단의 높이 15 m, 경사 66°, 소단 폭은 5 m로 불연속면 특성 값은 점착력 3 tonf/m<sup>2</sup>, 마찰각 35°이다(표 3.3). 또한 각 구간의 절취사면에 대한 높이, 길이 및 소단 등의 실측 자료를 얻기 위하여 Leica사의 DISTO <sup>M</sup> D 레이저 거리 측정기를 사용하였다.(표 3.4)

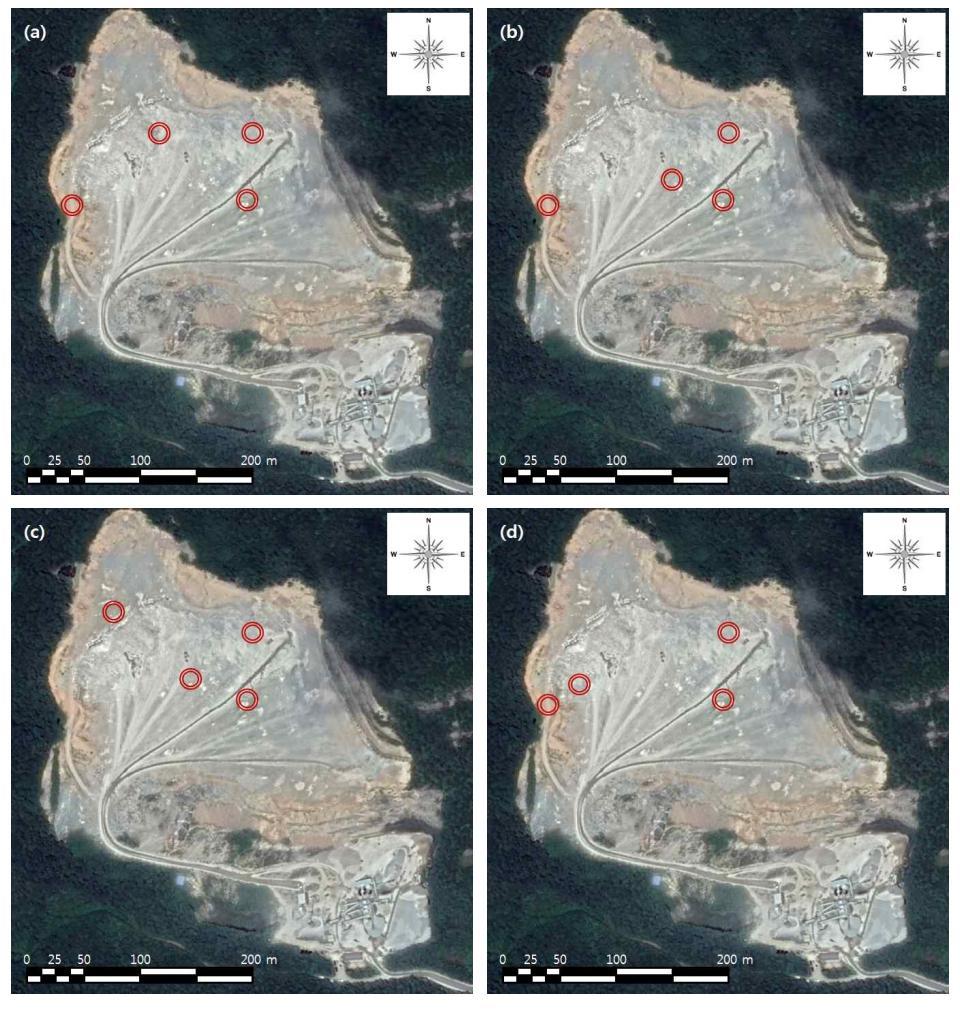
그림 3.2 (a) 1, (b) 2, (c) 3, (d) 4차 영상 지상기준점 설치 위치

본 연구에서는 연구지역과 현장의 작업 상황을 고려하여 각 차마다 4 곳을 선 정하여 지상기준점을 설치하고, 좌표를 측정하였다(그림 3.2). 설치된 지상기준점은 항공 사진촬영 시 식별 가능한 크기여야하며, 가로 0.5 m, 세로 0.5 m 크기로 제작 한 대공표식지를 이용하였다. 좌표의 측정은 GARMIN사의 GPSmap 60csx 휴대용 위성 항법 장치를 이용하여 각 지점의 위도, 경도, 고도 좌표를 측정하였다(그림 3.3). 사용된 GPS 장비의 성능 사양은 다음과 같다. 수신기는 12 채널(WAAS 칩내 장), 위성 포착 시간은 웜 스타트 약 1 초, 콜드 스타트 약 38 초, 업데이트 속도는 초당 1 회, DGPS 정확도는 3~5 초이다. WGS84 좌표계를 기준으로 총 4회의 항 공사진이 측량되었으며, 각 회별 지상기준점들의 좌표를 구한 결과는 표 3.6과 같 다. 지상기준점의 정확도는 Photoscan Report에서 평가결과를 확인 할 수 있다.

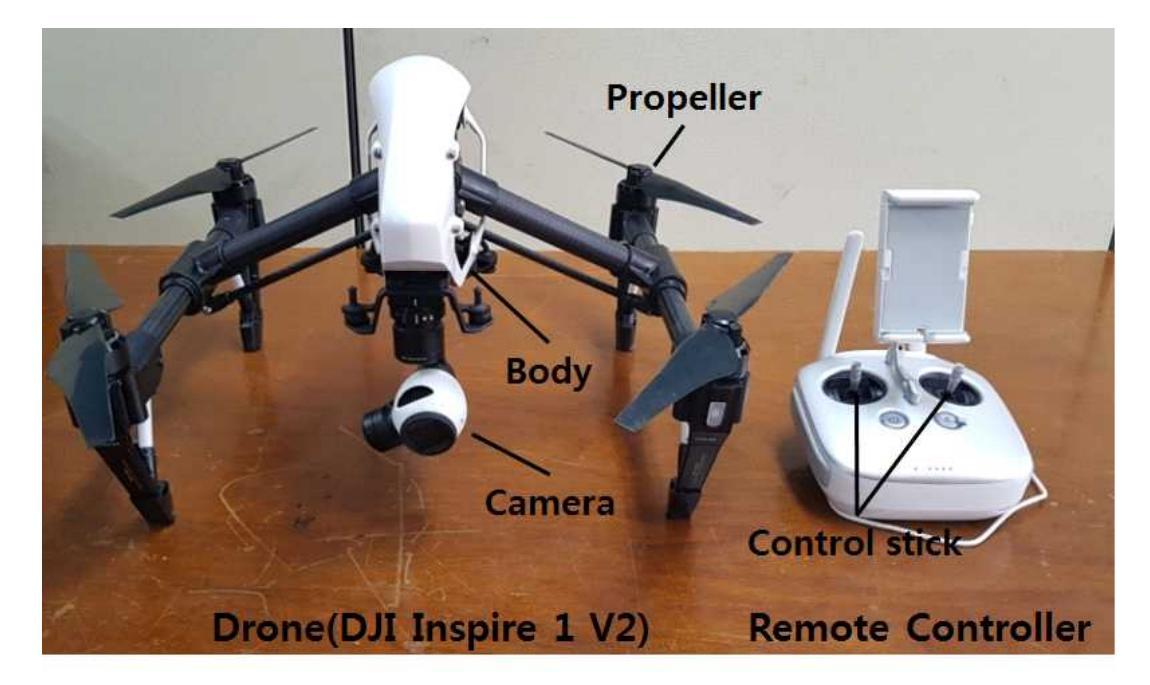
그림 3.4 DJI사 Inspire 1 V2 무인항공기 구성

본 연구에서 항공사진촬영은 DJI사의 Inspire 1 V2 기체를 사용하였다(그림 3.4). DJI Inspire 1 V2는 총 4 개의 날개를 가진 쿼드콥터로 지능형 GLONASS와 GPS 의 시스템을 활용하여 기체의 위치와 더불어 안정적인 호버링이 가능하며, IMU가 내장되어 있어 작은 기울기의 변화와 움직임도 관찰할 수 있다. 이는 기체를 신속 하게 반응하게 하여 항상 일정한 자세를 유지할 수 있게 한다. 또한 배터리가 부족 하거나 신호를 잃어버리면 자동으로 기체를 날렸던 곳, 홈(Home)으로 돌아와 기체 가 떨어지거나 분실 할 가능성을 줄였다. Inspire 1 V2는 수동모드와 자동모드 총 2 가지의 비행모드를 지원한다. 수동모드는 조종기를 이용하여 운전자가 직접 기체 를 조종한다. 자동모드는 스마트폰이나 태블릿 PC를 조종기에 연결한 후, 어플리케 이션을 이용하여 비행경로 설정, 고도 설정, 기체의 속도조절, 촬영범위, 사진 중복 도 등 다양한 기능을 갖고 있어 측량 또는 계획된 비행에 보다 적합하다(표 3.7).

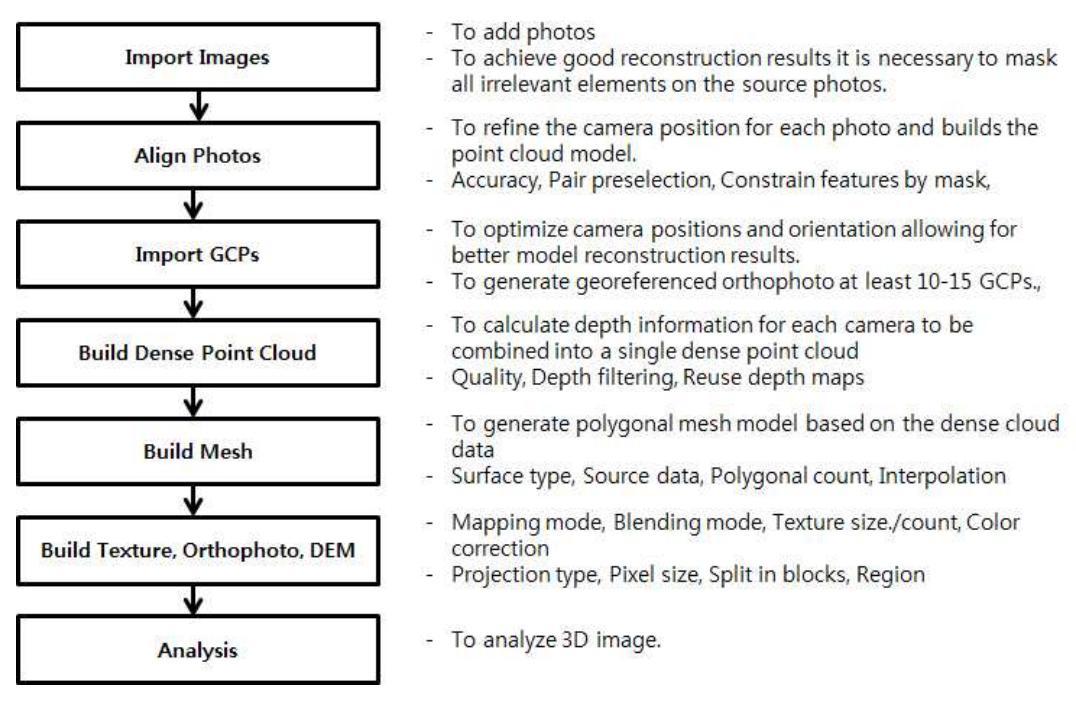
그림 3.10 촬영 항공사진 영상의 모델링 순서

무인항공기로 촬영된 항공사진은 Agisoft사의 Photoscan 프로그램을 이용하여 3D 모델링을 실시한다. Photoscan의 3D 모델링 과정은 그림 3.10와 같다. 항공사진 들의 3D 모델링을 위해 먼저 촬영된 항공사진들을 Photoscan으로 불러온다. 이 때 각 사진들의 품질을 확인하고, 0.5 이하인 사진들인 낮은 품질의 사진들은 이후 처 리하게 될 작업 시 부정확한 결과를 도출하기 때문에 비활성화를 시켜야한다. 사진 정렬(Align photos)은 각 사진에서 중요하게 고려되어야 할 객체 점들의 상한(Key point limit)과, 각 사진에 대한 매칭 점들의 상한(Tie point limit)을 설정한다. 이는 이후 처리하게 되는 조밀 점군(Dense point cloud)의 기초 자료로 활용된다. 사진 정렬이 완료되면 Photoscan내에서 예측된 카메라 위치들에 기초하여 각 카메라에 대한 심도 정보(Depth information)를 계산한다. 각 카메라에서 계산된 심도 정보는 조밀 점군(Dense point cloud)에 적용된다. 이렇게 생성된 조밀 점군으로부터 메쉬 를 만들고(Building mesh), 3D 모델 텍스처(Building model texture), 고해상도의 방대한 3D 모델들의 가시화를 가능하게 하는 타일 모델(Building tiled model)을 만 들 수 있으며, 수치지형모델(Building digital elevation model), 수치지형모델 (Digital terrain model), 정사영상(Orthomosaic) 등을 만들 수 있다.

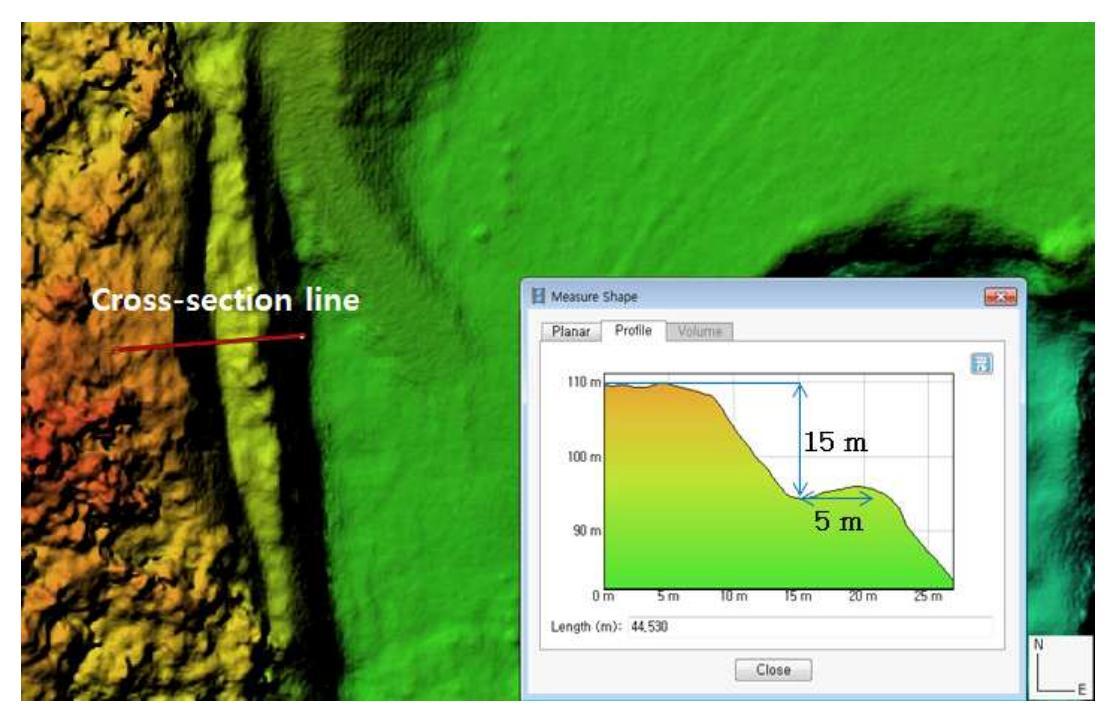
그림 3.11 항공사진측량 단면도

단면도 분석은 레이저 거리 측정기로 실측하기 어려운 소단 폭을 분석하기 위 해 실시하였다. 사면의 단면을 분석하기 위해서 사면을 대표할 수 있는 단면을 선 정하였다. 대표 단면은 현장조사 시 사면의 경사를 측정한 곳으로 설정하고, 그 위 치를 기준으로 사면의 단면방향으로 기준선을 잡아 측정하였다. 단면도에서 사면의 소단부분의 굴곡은 소단에 존재하는 식물들의 상단부분이 촬영되어 평평하지 않고 고도가 평평한 부분보다 높은 것처럼 보인다(그림 3.11).

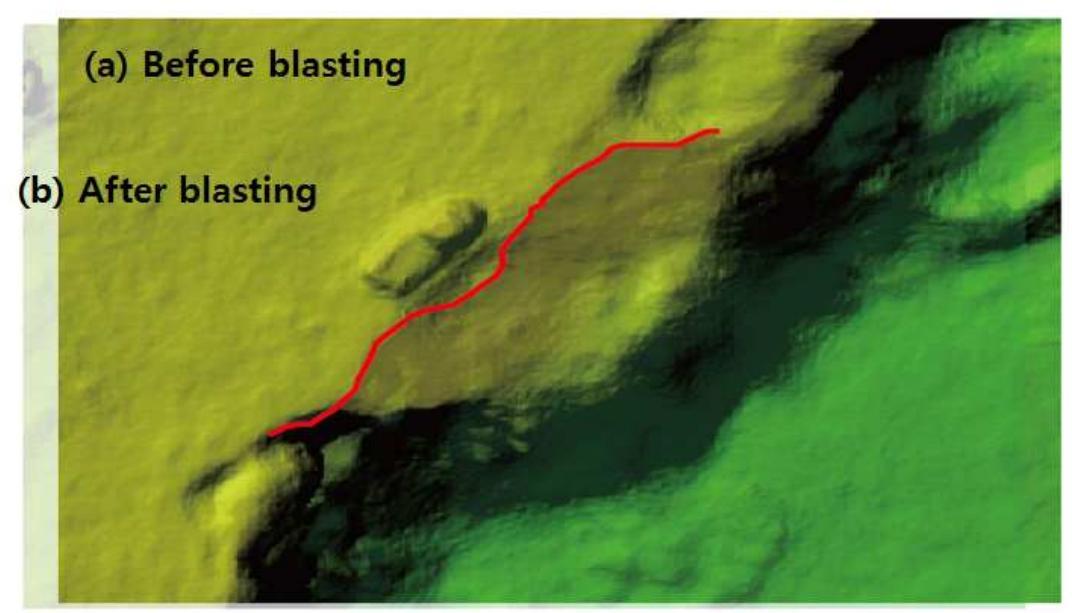
그림 3.12 연구지역 발파 전과 후의 지형 변화

채굴량 분석은 발파 전과 후의 지형차를 이용하여 부피를 계산하였다. 발파 전 의 DEM과, 발파 후의 DEM을 겹쳐 발파 후 지형변화를 확인하고(그림 3.12), 달라 진 지형을 Polyline으로 표시하였다(그림 3.13). 이를 정사영상으로 확인하여 부피 측정이 가능한 폐합된 Polygon을 만들었다(그림 3.14). 위에서 언급 한 것과 같이 Photoscan은 폐합된 Polygon을 DEM내에서 부피, 면적 등의 계산이 가능하므로, 이 기능을 활용하여 부피를 구하였다.

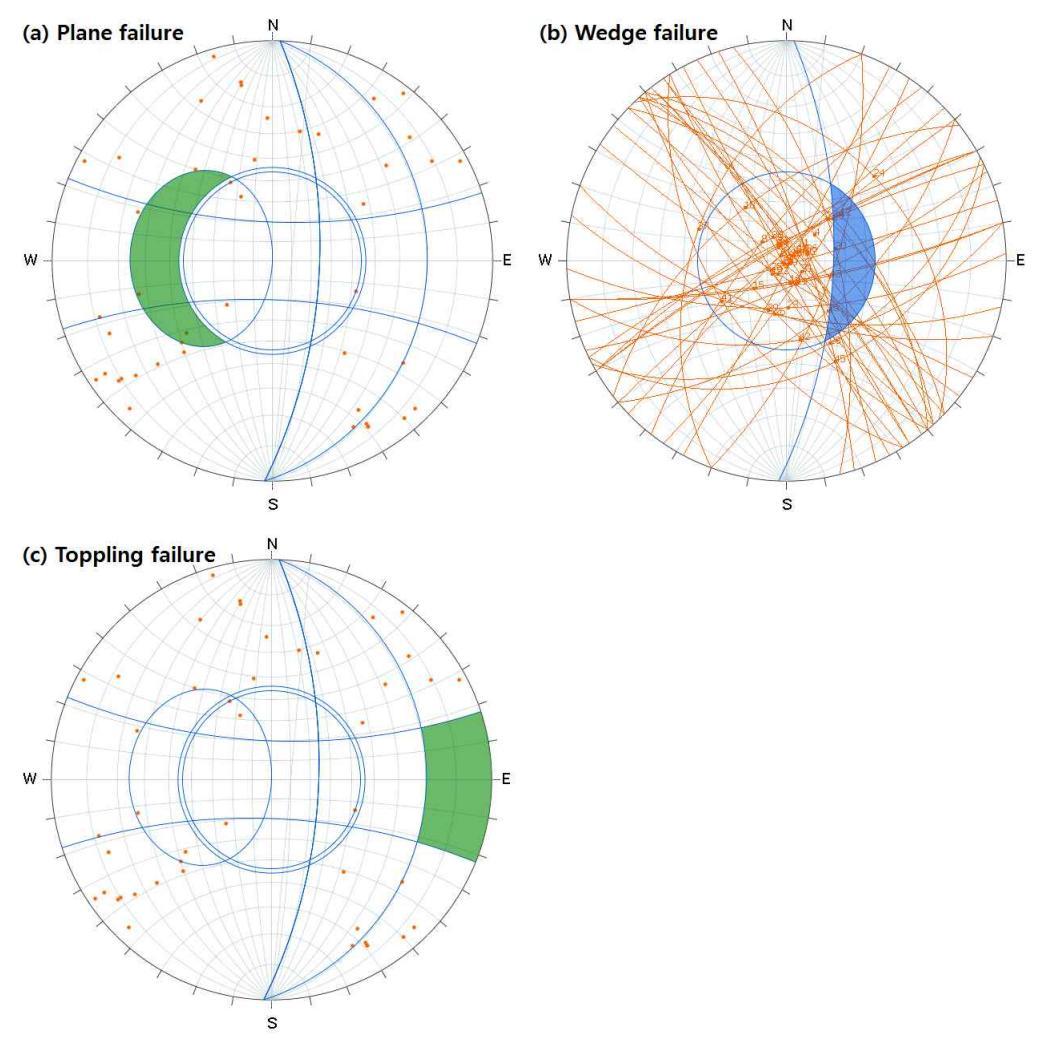
불연속면에 의한 평사투영 결과는 다음과 같다. 평면파괴의 경우 평면파괴 영 역에 포함된 불연속면은 존재하지만 전체 불연속면 수에 비해 매우 적게 포함되었 다(그림 4.1(a)). 쐐기파괴의 경우 쐐기파괴 영역에 포함된 교차점이 존재해 파괴 양상을 보이지만 전체 교차점에 비해 적게 포함되었다(그림 4.1(b)). 전도파괴의 경 우 전도파괴 영역에 포함된 불연속면이 존재하지 않아 다른 두 파괴유형에 비해 안정한 상태로 나타났다(그림 4.1(c)). 이상의 평사투영 결과만을 고려할 때, 대상 절취사면의 경우 국부적으로 평면파괴와 쐐기파괴 양상을 보이는 구간에 대해서는 추가적으로 지속적인 관찰이 필요하다고 판단된다.

그림 4.1 ○○노천 석회석 광산의 절취사면에 대한 평사투영 해석 결과, (a) 평면파 괴, (b) 쐐기파괴, (c) 전도파괴

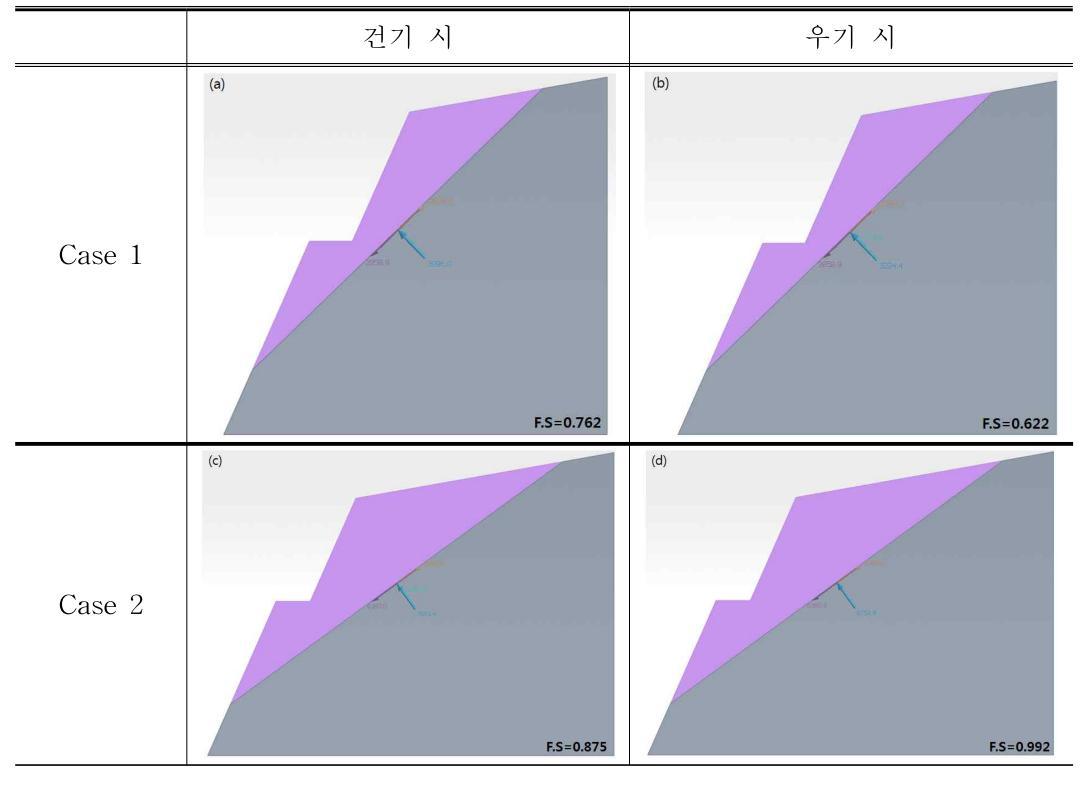
그림 4.2 한계평형법에 의한 Case 1과 2의 평면파괴 검토 결과

○○노천 석회석 광산 절취사면을 대상으로 실시한 평사투영해석을 실시하여 파괴가 일어날 가능성이 있는 불연속면을 대상으로 한계평형해석을 실시하여 암반 사면의 안정성을 확인하였다. 불연속면의 최소안전율은 건기 시 1.5, 우기 시 1.2를 기준으로 하였다. 평면파괴에 의한 한계평형해석 검토 시 안전율은 Case 1의 불연 속면은 건기 시 0.992, 우기 시 0.875, Case 2의 불연속면은 건기 시 0.762, 우기 시 0.622로 최소안전율보다 낮게 계산되었다(표 4.2, 그림 4.2). 쐐기파괴에 의한 한계 평형해석 검토 시 안전율은 대부분의 불연속면에서 최소안전율보다 높게 나타났다. 즉, Case 1의 경우 건기 시 7.857, 우기 시 7.337로 안전율보다 높게 계산된 반면 Case 2의 경우 안전율이 건기 시 0.764, 우기 시 0.666으로 최소안전율보다 낮게 나 타났다(표 4.3, 그림 4.3).

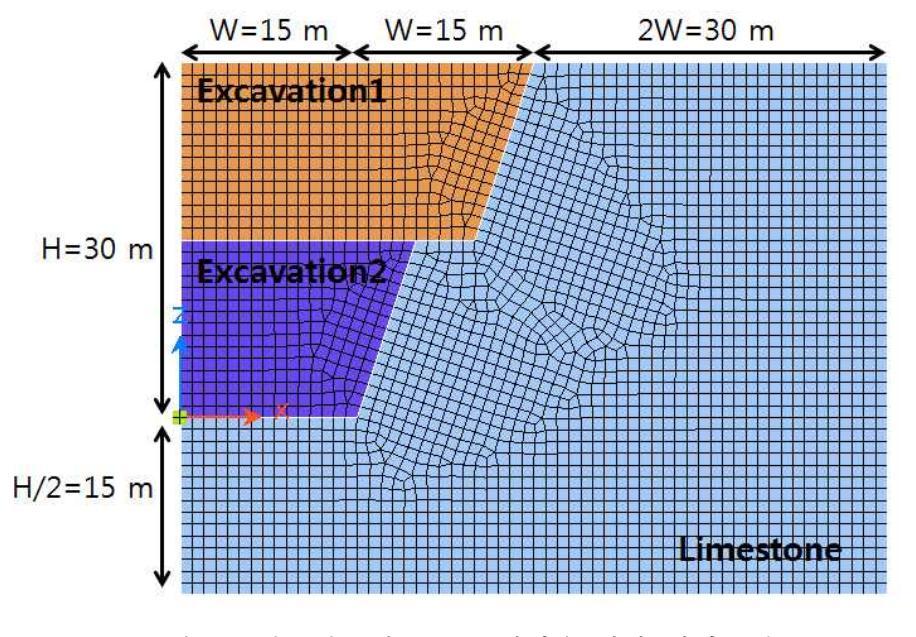
그림 4.4 강도감소법(SRM) 해석을 위한 해석모델

SoilWorks 프로그램을 이용하여 강도감소법(SRM)에 의한 사면안정해석을 실 시하였다. 수치해석 시 지반모델은 항공사진촬영을 통해 얻은 단면도를 이용해 사 면의 높이와 폭 등 지반모델의 크기를 결정하였다. 또한 수치해석 시 ISRM에 근거 하여 수행하였다(Duncan and Christopher, 2003 그림 4.4)).

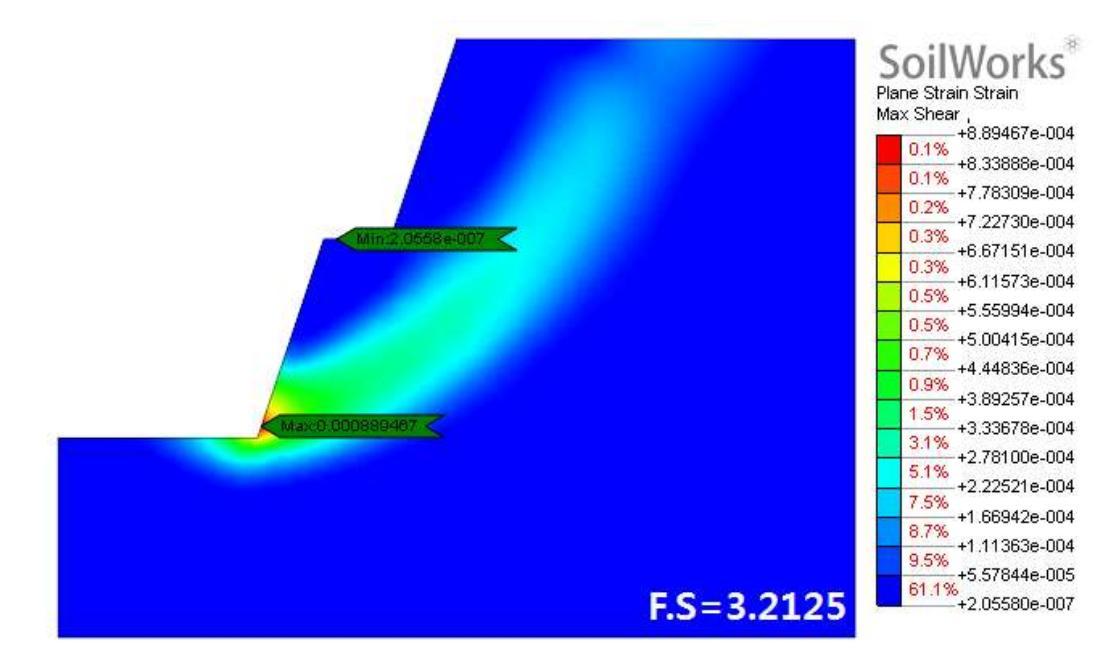
그림 4.5 강도감소법(SRM)으로 구한 최대 전단 변형률

사면안정해석 시 각 시공단계별 사면의 안전율 및 파괴 양상을 확인하기 위하 여 총 3개의 시공단계 원지반, Excavation1, Excavation2로 구성하였다. 원지반에서 사면 상단부 앞을 발파한 Excavation1의 안전율은 3.90, 사면 하단부까지 발파한 Excavation2의 안전율은 3.21로 나타났다. 사면안정 검토에 적용한 허용안전율은 국내 깎기 비탈면의 기준인 건기 시 1.5 이상으로 시공단계 1에서와 시공단계 2에 서 모두 안전함을 보였다. 사면활동형상을 예측하기 위해 최대 전단 변형률(max) 을 확인한 결과 최대값은 8.89467e-004, 최소값은 2.0558e-007으로 사면의 하단부에 집중되는 것으로 나타났다(그림 4.5). 사면의 거동을 확인하기 위해 전체 변위를 확 인한 결과 사면의 1단의 1/3지점에서 가장 크게 발생하였고 이때의 값은 약 2.41 cm로 나타났다. 변위는 수치해석을 통해 얻은 예상 값일 뿐 안전율처럼 일정한 기 준으로 사면을 평가할 수는 없다.

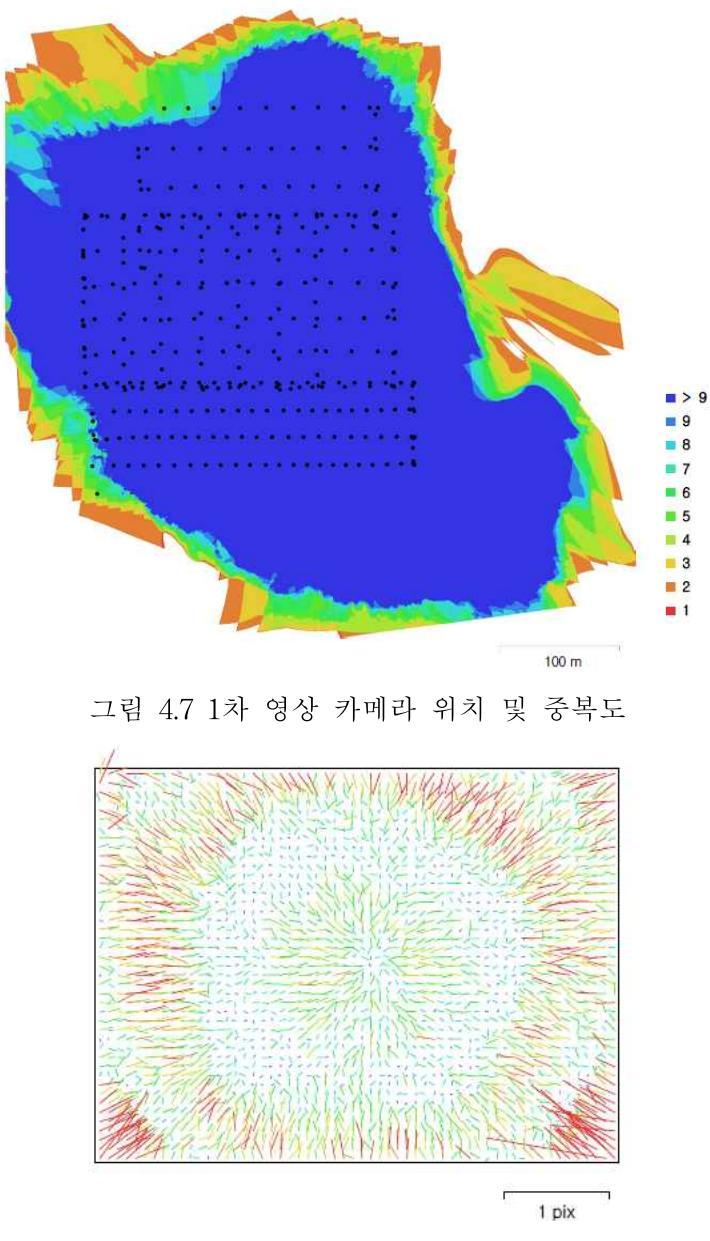
항공사진 촬영에 사용된 카메라인 X3의 초점거리는 3.61 mm, 분해능은 4000×3000, Pixel Size는 1.56×1.56 m이다. 사용된 캘리브레이션 계수 및 카메라의 왜곡에 따른 잔상은 다음 표 4.4와 그림 4.8과 같다. 카메라 캘리브레이션을 통해 왜곡도를 줄인 후 측정한 촬영 위치에서의 카메라의 X, Y, Z의 오차는 X(Longitude) 2.92 cm, Y(Latitude) 3.42 cm, Z(Altitude) 1.07 cm로 10 cm 미만이 다. 이는 항공사진 촬영 시 생길 수 있는 오차가 작기 때문에 3차원 모델형성 시 석회석 광산을 정확하게 표현할 수 있게 한다(표 4.5, 그림 4.9). 또한 무인항공기에 내재되어 있는 GPS의 오차를 줄이기 위해 사용된 지상기준점의 위치 및 오차는 표 4.6과 그림 4.10과 같다.

그림 4.8 FC350을 이용한 1차 영상 이미지 잔상(3.61 mm Focal Length)

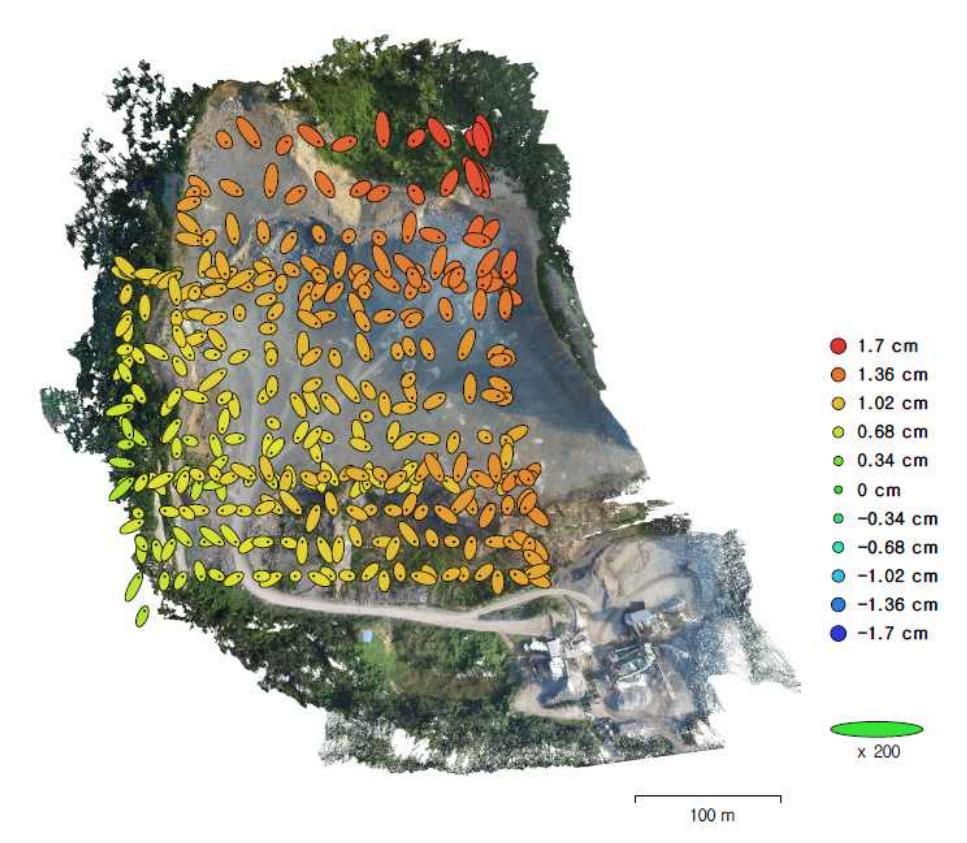
그림 4.9 Photoscan에서의 1차 영상 Z 좌표 오차 (Z 오차는 타원의 색으로, X, Y 오차는 타원 모양으로 구별, 추정된 카메라 위치는 검은 점으로 표시)

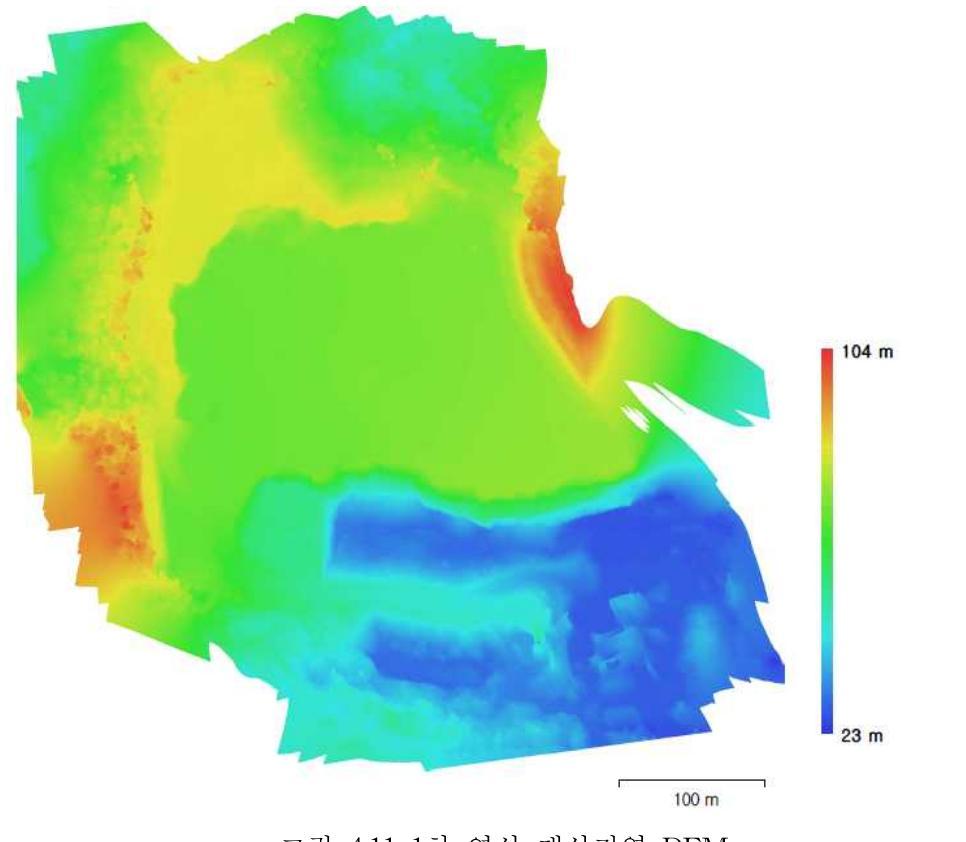
그림 4.11 1차 영상 대상지역 DEM

실제 지형 정보 중 구조물, 수목 등을 제외한 지형 부분을 표현하는 수치 모형 으로 3차원 좌표 형태로 지형의 기복을 표현한 수치 표고 모형(DEM)은 그림 4.11 과 같다. DEM은 지형학, 지질학, 측량학 등 다양한 분야에서 활용 되고 있다. 측정 된 최저 표고는 23 m, 최대 표고는 104 m이며, 분해능은 12.6 cm/pix, 포인트 밀도 는 62.5 points/m2로 나타났다.

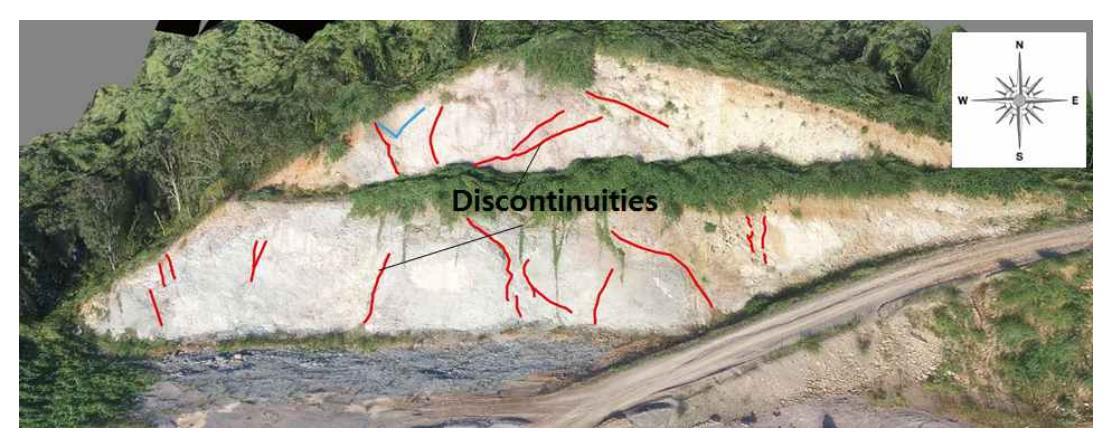
그림 4.12 Photoscan을 이용한 1차 영상 절취사면 위험도 분석

항공사진촬영을 통해 얻은 3D 모델을 이용하여 위험도 분석을 실시하였다. 위 험한 지역 및 파괴가 일어난 부분을 육안을 통해 식별하고, 불연속면의 빈도수 및 간격 등을 Photoscan을 이용하여 확인하였다. 3D 사면모델의 상단 좌측에 위치한 파란색 줄로 표현한 쐐기파괴 영역과 빨간색 줄로 표현한 사면의 불연속면을 확인 할 수 있다(그림 4.12). 또한 현장의 관리를 위한 하나의 방안으로 무인항공기를 이

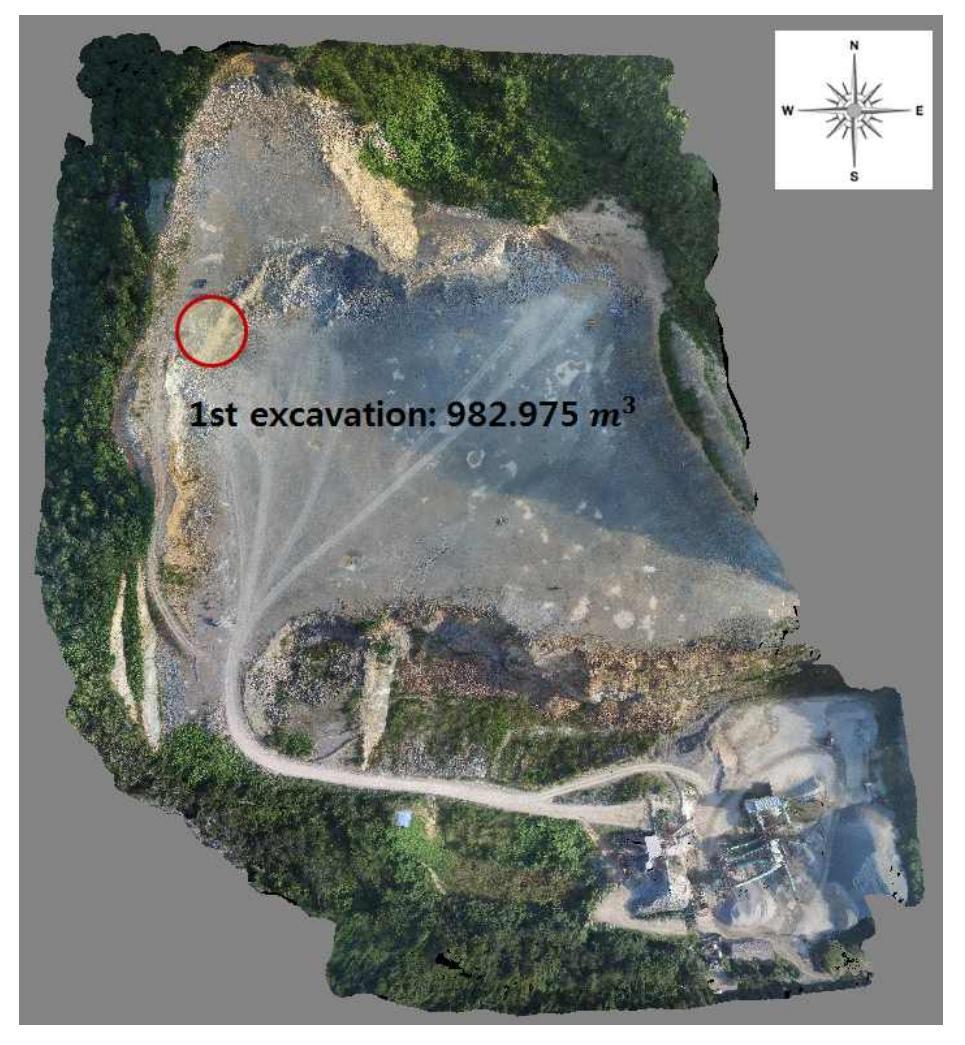
그림 4.13 1차 채굴량 측정 위치 및 채굴량

용하여 채굴량을 조사하였다. 현장에서 발파에 의한 채굴량은 발파 전과 발파 후의 부피의 차이를 통해 구하였다. 이를 통해 구한 당일 채굴량은 982.975 이다(그 림 4.13).

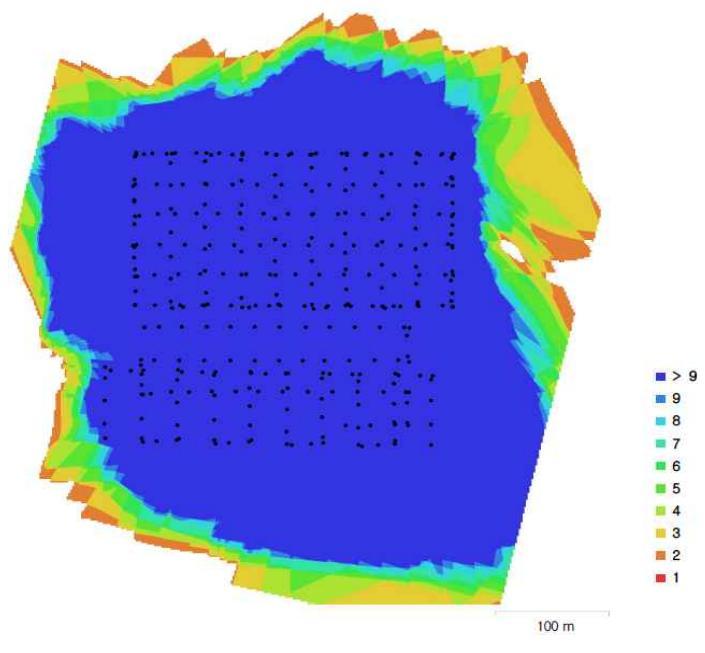
그림 4.14 2차 영상 카메라 위치 및 중복도

2017.09.09 전라남도 고흥 ○○노천 석회석 광산을 대상으로 항공사진촬영을 실 시하였다. 항공사진촬영을 통해 획득한 사진은 총 343장으로 주 대상지역인 광산의 채굴장 및 사면을 대상으로 촬영하였다. 점군 데이터 생성 시 기초가 되는 데이터 인 카메라의 중복도는 채굴장 및 사면에서 모두 9장 이상의 사진이 중복되었다. 촬 영지역에 무관하게 촬영되거나 사진의 품질이 0.5이하로 낮은 7장은 자료 처리 작 업 시 부정확한 결과를 도출하기 때문에 이를 제외한 총 335장의 항공사진을 3D 모델링에 이용하였다. 사진의 중복도 및 카메라의 위치는 다음 그림 4.14와 같다.

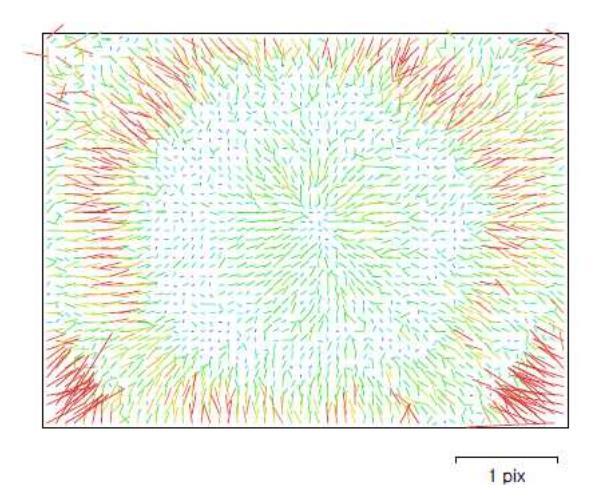
항공사진 촬영에 사용된 카메라인 X3의 경우 초점거리는 3.61 mm, 분해능은 4000×3000, Pixel Size는 1.56×1.56 m이다. 사용된 캘리브레이션 계수 및 카메라의 왜곡에 따른 잔상은 다음 표 4.4과 그림 4.15와 같다. 카메라 캘리브레이션을 통해 왜곡도를 줄인 후 측정한 촬영 위치에서의 카메라의 X, Y, Z의 오차는 X(Longitude) 2.74 cm, Y(Latitude) 3.57 cm, Z(Altitude) 1.48 cm로 10 cm 미만이 다. 이는 항공사진 촬영 시 생길 수 있는 오차가 작기 때문에 3차월 모델형성 시 석회석 광산을 정확하게 표현할 수 있게 한다(표 4.8, 그림 4.16). 또한 무인항공기 에 내재되어 있는 GPS의 오차를 줄이기 위해 사용된 지상기준점의 위치 및 오차 는 표 4.9와 그림 4.17과 같다.

그림 4.15 FC350을 이용한 2차 영상 이미지 잔상(3.61 mm Focal Length)

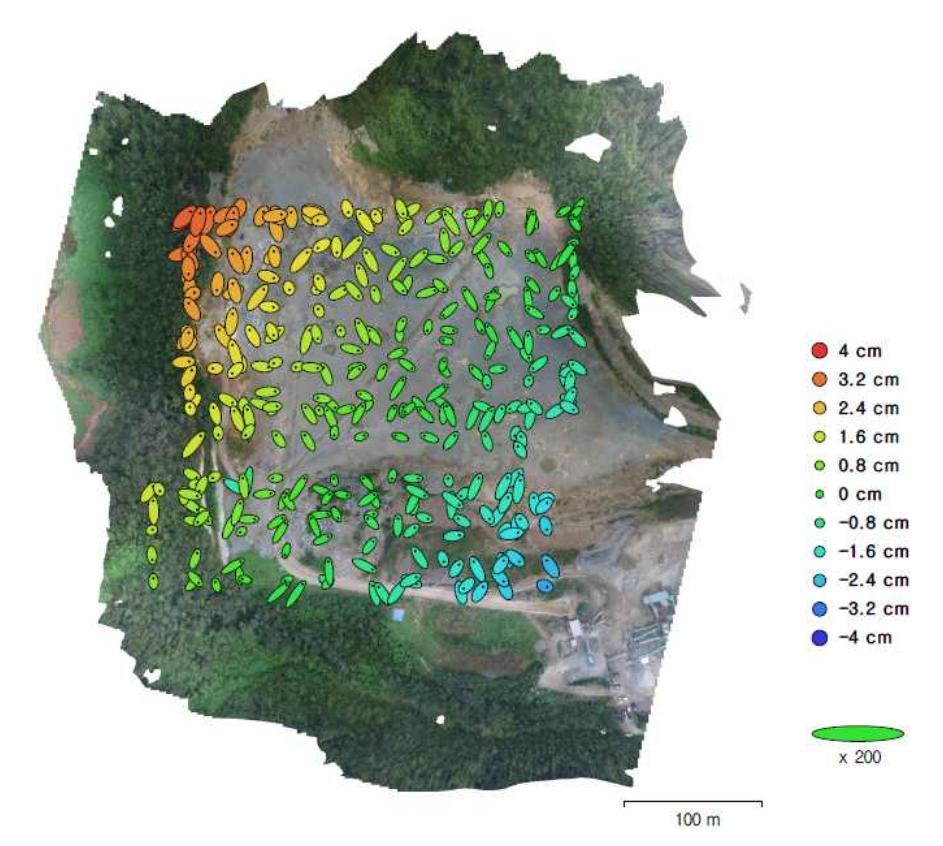
그림 4.16 Photoscan에서의 2차 영상 Z 좌표 오차 (Z 오차는 타원의 색으로, X, Y 오차는 타원 모양으로 구별, 추정된 카메라 위치는 검은 점으로 표시)

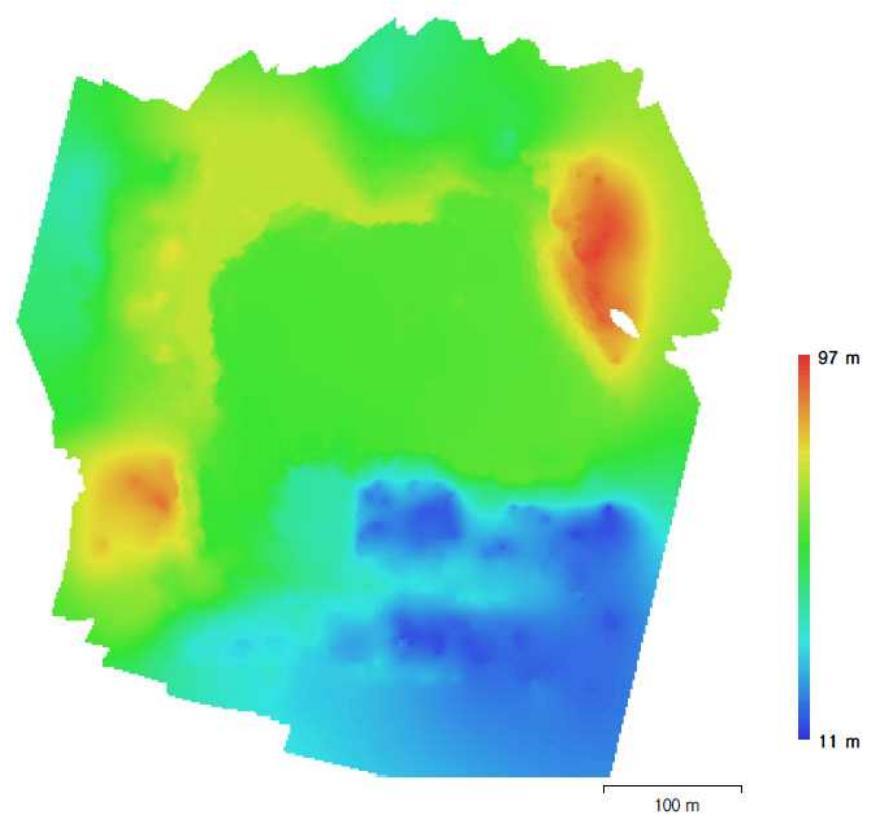
그림 4.18 2차 영상 대상지역 DEM

실제 지형 정보 중 구조물, 수목 등을 제외한 지형 부분을 표현하는 수치 모형 으로 3차원 좌표 형태로 지형의 기복을 표현한 수치 표고 모형(DEM)은 그림 4.18 과 같다. DEM은 지형학, 지질학, 측량학 등 다양한 분야에서 활용 되고 있다. 측정 된 최저 표고는 11 m, 최대 표고는 97 m이며, 분해능은 1.6 m/pix, 포인트 밀도는 0.391 points/m2로 나타났다.

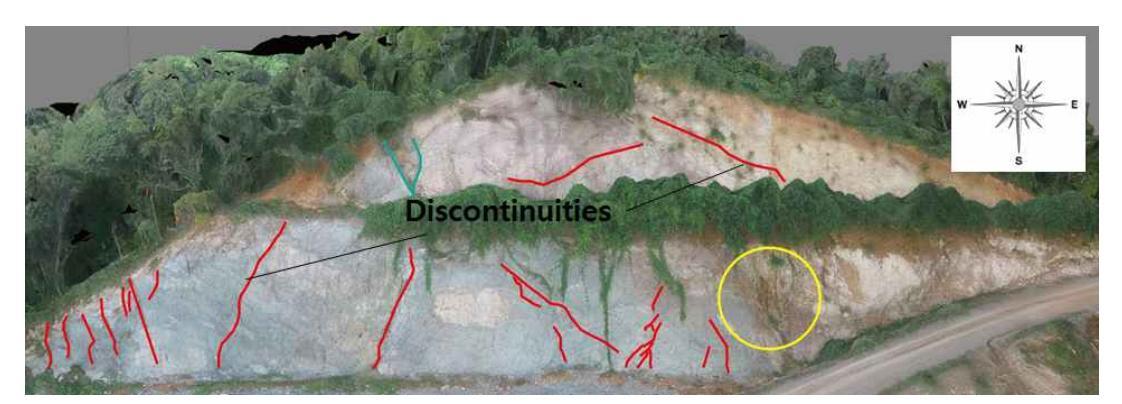
그림 4.19 Photoscan을 이용한 2차 영상 절취사면 위험도 분석

항공사진촬영을 통해 얻은 3D 모델을 이용하여 위험도 분석을 실시하였다. 3D 사면모델의 상단 좌측에 위치한 파란색 줄로 표현한 쐐기파괴 영역과 빨간색 줄로 표현한 사면의 불연속면, 노란색 원의 영역에서 변질대를 확인 할 수 있다(그림 4.19). 또한 현장의 관리를 위한 하나의 방안으로 무인항공기를 이용하여 채굴량을 조사하였다. 현장에서 발파에 의한 채굴량은 발파 전과 발파 후의 부피의 차이를 통해 구하였다. 이를 통해 구한 당일 채굴량은 1100.9 m 이다(그림 4.20).

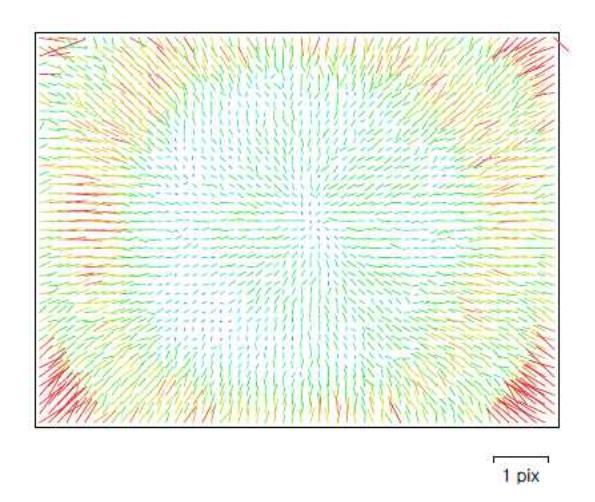
그림 4.22 FC350을 이용한 3차 영상 이미지 잔상(3.61 mm Focal Length)

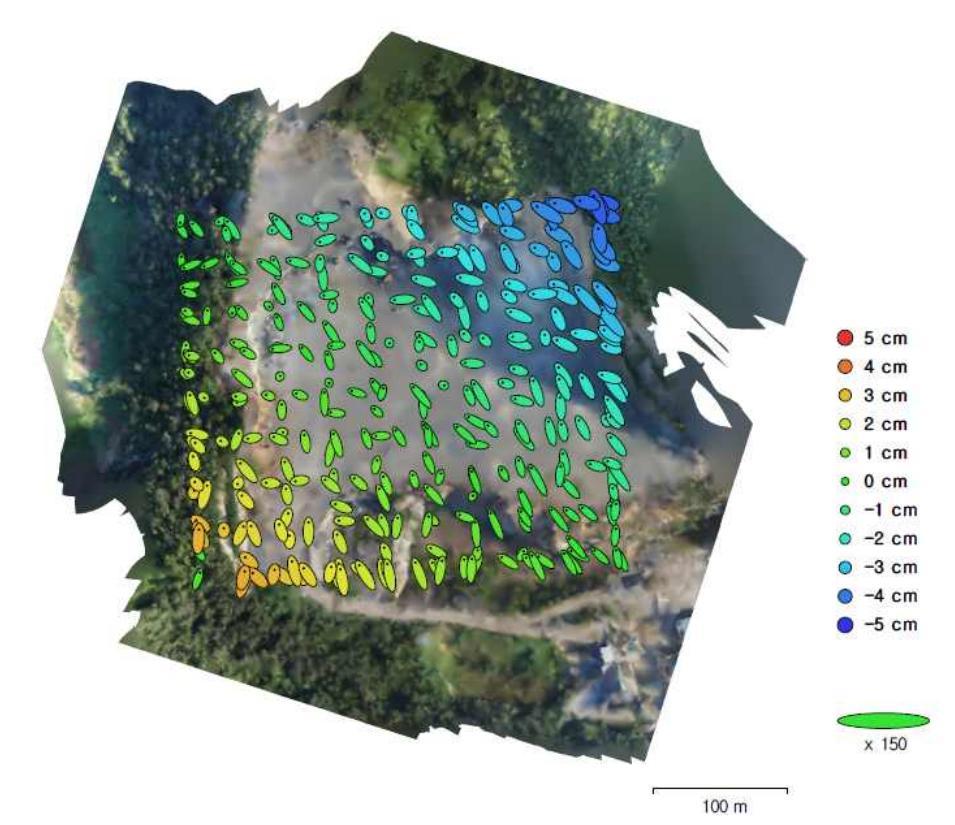
그림 4.23 Photoscan에서의 3차 영상 Z 좌표 오차 (Z 오차는 타원의 색으로, X, Y 오차는 타원 모양으로 구별, 추정된 카메라 위치는 검은 점으로 표시)

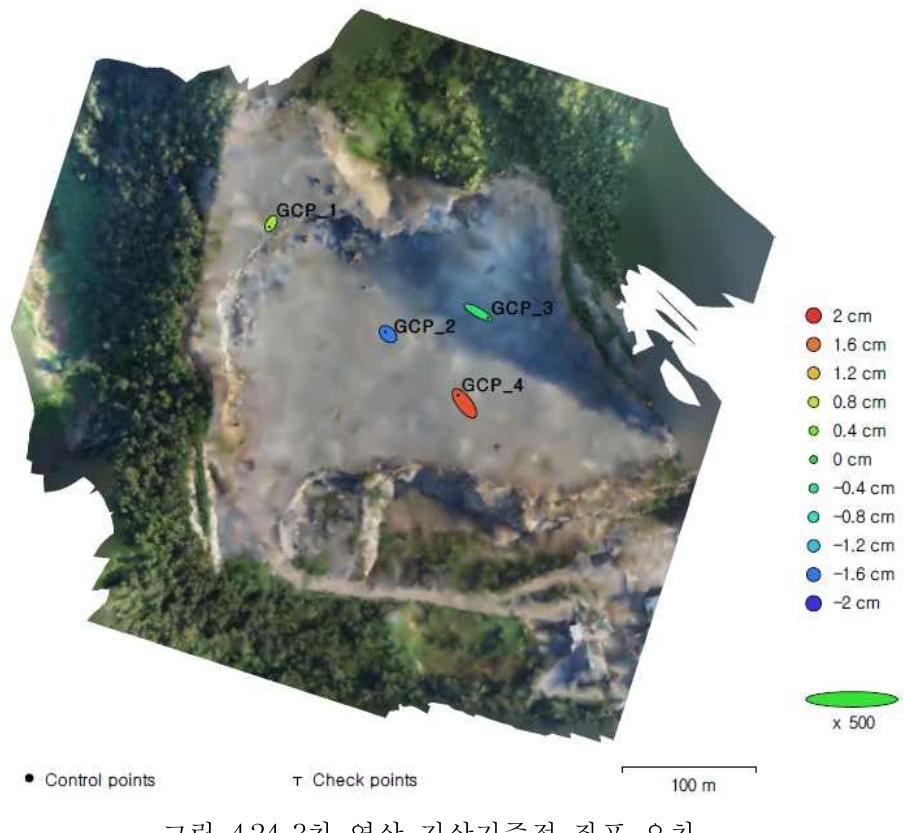
그림 4.24 3차 영상 지상기준점 좌표 오차

X 오차 (cm)	Y 오차 (cm)	Z 오차 (cm)	합 (cm)	사진 (pix)
GCP_1	-0.5292	-1.0023	0.6268	1.2952	0.141 (22)
GCP_2	-0.7044	0.6495	-1.5850	1.8521	0.196 (30)
GCP_3	2.9315	-1.6217	-0.3390	3.3673	0.109 (25)
GCP_4	-1.8361	2.4213	1.8057	3.5348	0.088 (6)
ਨੀ- ਪ	1.7847	1.5747	1.2530	2.6898	0.153

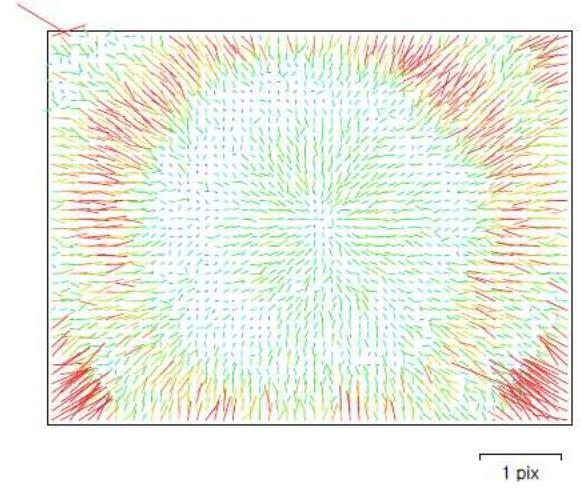
그림 4.29 FC350을 이용한 4차 영상 이미지 잔상(3.61 mm Focal Length)

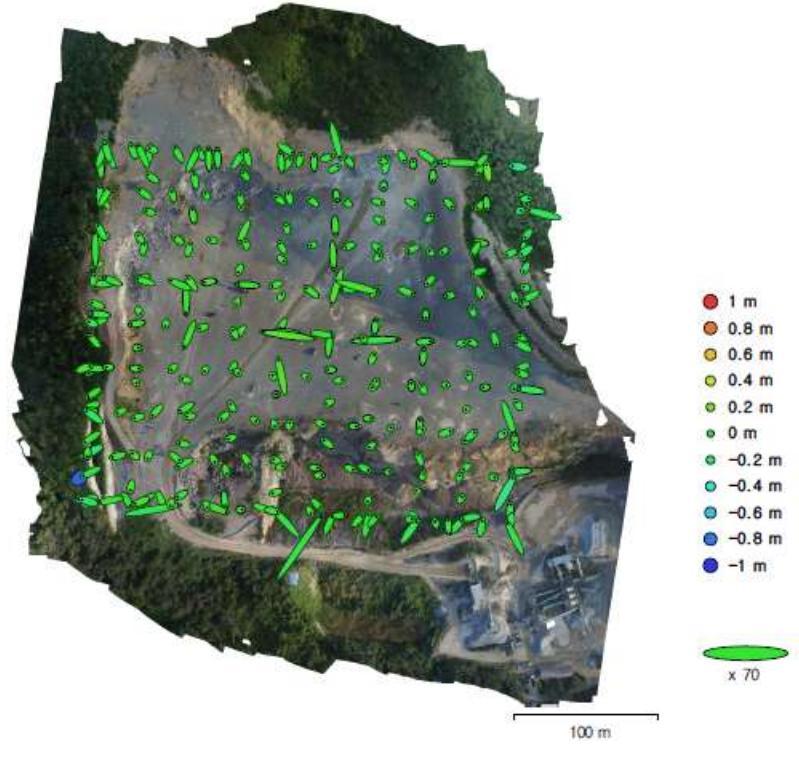
그림 4.30 Photoscan에서의 4차 영상 Z 좌표 오차 (Z 오차는 타원의 색으로, X, Y 오차는 타원 모양으로 구별, 추정된 카메라 위치는 검은 점으로 표시)

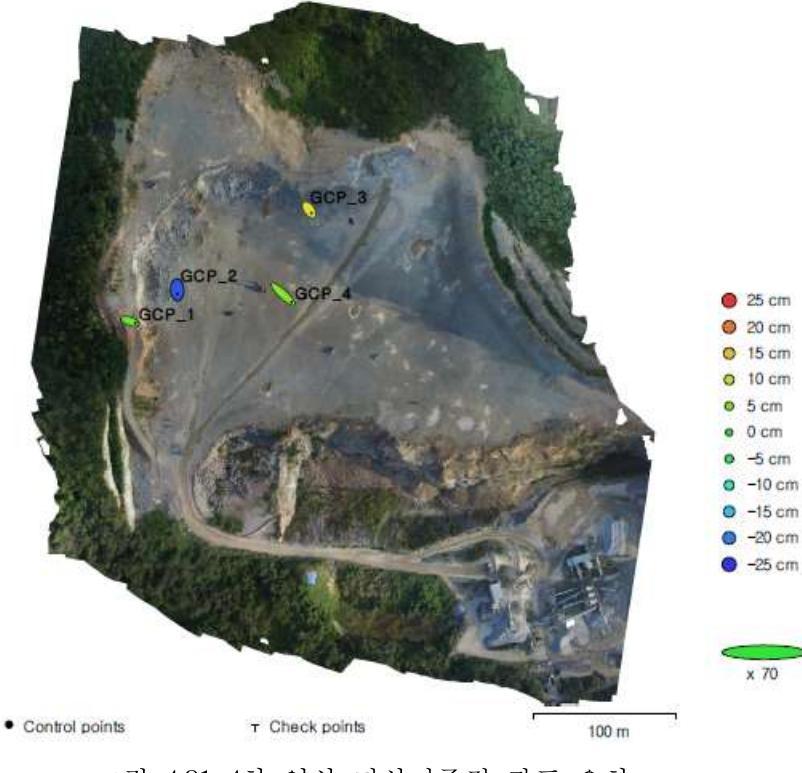
그림 4.31 4차 영상 지상기준점 좌표 오차

X 오차 (cm)	Y 오차 (cm)	Z 오차 (cm)	합 (cm)	사진 (pix)
GCP_1	11.2555	-3.7678	4.1329	12.5683	0.053 (17)
GCP_2	0.3572	-8.5813	-22.6511	24.2248	0.134 (25)
GCP_3	4.6257	-6.4592	12.7651	15.0354	0.102 (24)
GCP_4	17.0769	-15.8023	5.8149	23.9822	0.155 (19)
하. 日	10.4861	9.7374	13.4807	19.6597	0.119
