2015年 2月 碩士學位論文

블록식 보강토옹벽의 붕괴사례 분석

朝鮮大學校 産業技術融合大學院

Analysis on a Collapsed Mechanically Stabilized Earth Wall

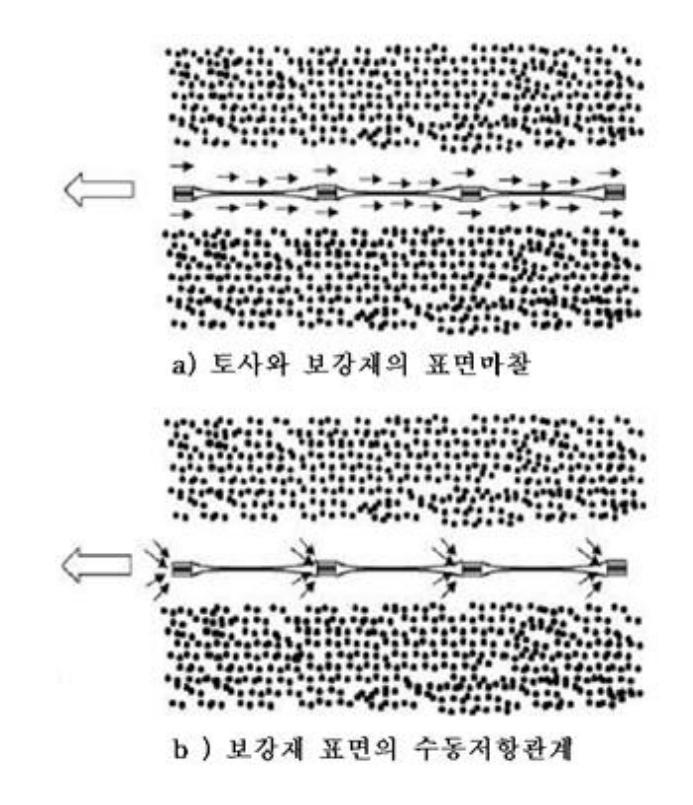
그림 2.1 보강재에 작용하는 응력전이 모식도

흙과 보강재 사이의 응력전달은 그림 2.1과 같이 보강재의 형상에 따라 마찰저항 또 는 수동저항이 발생한다. 마찰저항은 흙과 보강재의 접촉면에서 상대변위가 발생함으 로써 발현되며 이때 격자형태의 보강재인 지오그리드와 흙 사이에 발생되는 마찰저항 이 보강효과의 일부분을 차지한다.

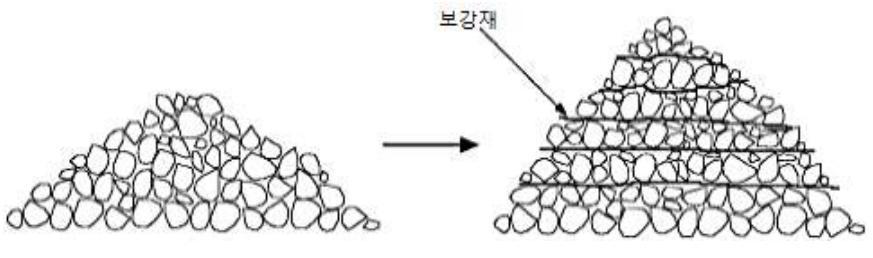
그림 2.2 보강효과 모식도

또한, 지오그리드와 같이 격자 형태의 보강재에서 보강토체에 변위가 발생할 경우 보강재의 구성요소 중 변위가 발생하는 방향에 직각방향으로 배열된 요소에 의해 수동 저항이 발생하며 이 수동저항이 지반보강효과의 큰 부분을 차지한다. 이러한 각 응력 전달 기구의 중요도는 보강재의 형태, 표면 거칠기, 작용연직응력, 격자의 크기, 신장률 에 따라 좌우되며 뒤채움재의 다짐도, 입도분포, 입자형상, 단위중량, 함수비, 점착력 및 강성 등에도 영향을 받는다. 그림 2.2에서는 보강효과의 모식도를 나타내고 있다.

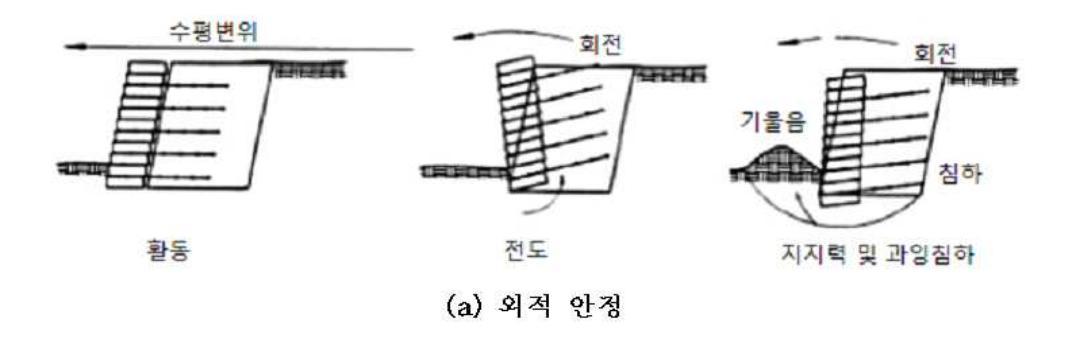
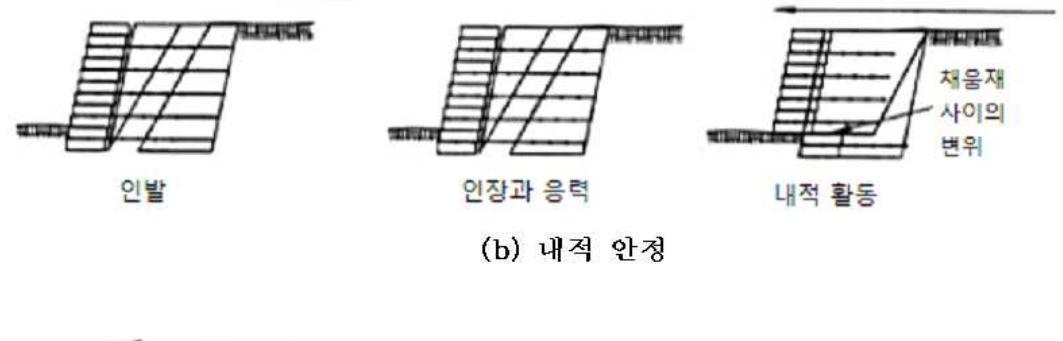
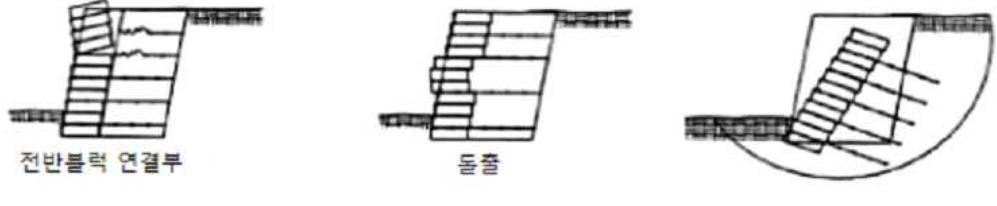
그림 2.3 보강토옹벽의 파괴형상

보강토옹벽 설계의 대표적 방법인 타이백 방법은 벽체파괴에 대한 안전율의 결정에 한계평형해석을 도입하여 전체 보강토체를 몇 개의 보강영역으로 세분하고, 세분된 각 영역의 수평방향 활동력이 보강재에 의하여 유발되는 수평방향 저항력과 평형을 이룬 다는 가정을 사용하고 있다. 한편, 구조물 기초설계기준해설(2008)에 의하면 실제적인 타이백 개념에 의한 보강토옹벽의 설계는 블록의 종류, 벽체경사 및 형상, 사용된 흙의 공학적 특성, 상재하중 조건, 보강재 종류 및 특성 등의 설계변수들의 선정에 의하여 수행된다. 그림 2.3에서는 보강토옹벽의 안정해석에 고려되는 파괴형상을 나타내며, 일 반적으로 고려되는 외적 및 내적안정검토는 그림 2.3과 같은 보강토옹벽의 파괴에 대 한 옹벽의 안정성 평가를 실시한다. 외적안정에는 활동, 전도, 지지력에 대하여 검토하 며, 내적안정해석에는 보강재의 파단, 인발파괴, 국부활동, 보강재와 연결재의 파단 등 에 대하여 검토한다.

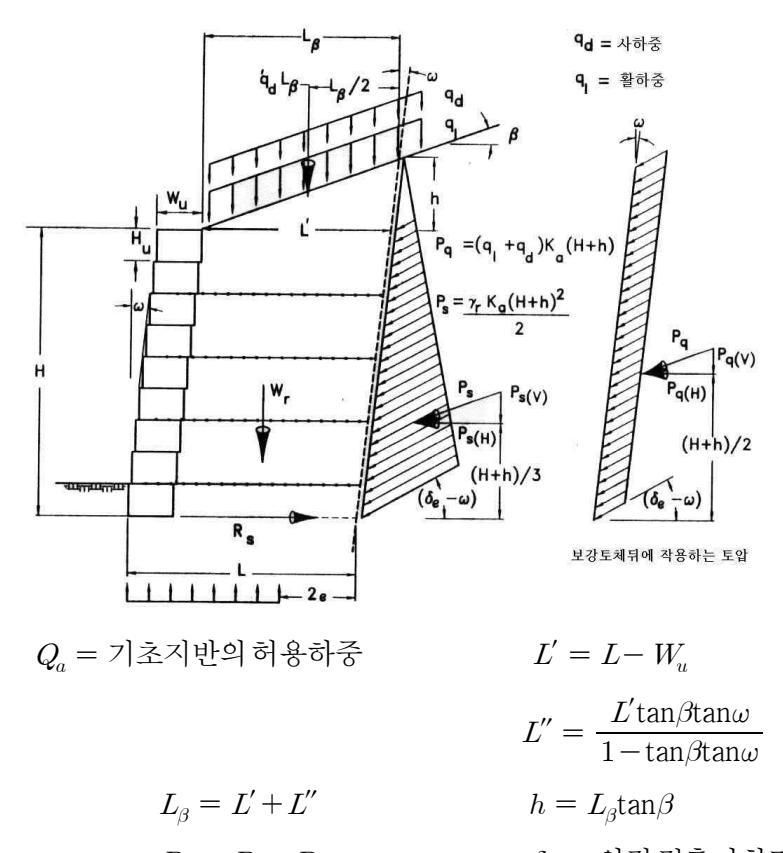
그림 2.4 외적안정 해석에 고려되는 보강토체의 응력 및 토압분포

그림 2.4에서는 외적안정에 고려되는 보강토체의 자중과 상재하중에 의한 토압의 분 포를 보여준다. 그림 2.4와 같이 상재하중이 가해질 때 보강토옹벽에 가해지는 토압은 높이 H의 보강토옹벽 배면에 작용하는 것을 가정한다. 이때 옹벽 배면에 작용하는 자 중만의 수평토압의 크기(*P_s*) 및 작용위치(*Y_s*)는 식 (2.2) 및 (2.4)와 같이 계산된다. 또 한, 보강토옹벽의 상단에 등분포 하중이 작용 시에는 수평토압의 크기(*P_q*) 및 작용위 치(*Y_q*)는 식 2.3 및 2.5와 같이 나타낼 수 있다.

$P_a = P_s + P_q$ $\delta_e = 외적 접촉마찰각$

보강토옹벽의 수평안정성은 그림 2.4에서 나타낸 바와 같이 저면활동 저항력 R_s에 의해 유지된다. 활동저항력(*R_s*)의 크기는 옹벽저면에서 가장 연약한 흙의 전단강도에 의해 결정되는 것으로 간주한다. 그러므로 다음 식 (2.7), (2.8), (2.9)에서 정의된 최소 활동 저항력(*R_s*)중에서 제일 작은 값을 저면 활동안정율을 산정하는데 사용된다.

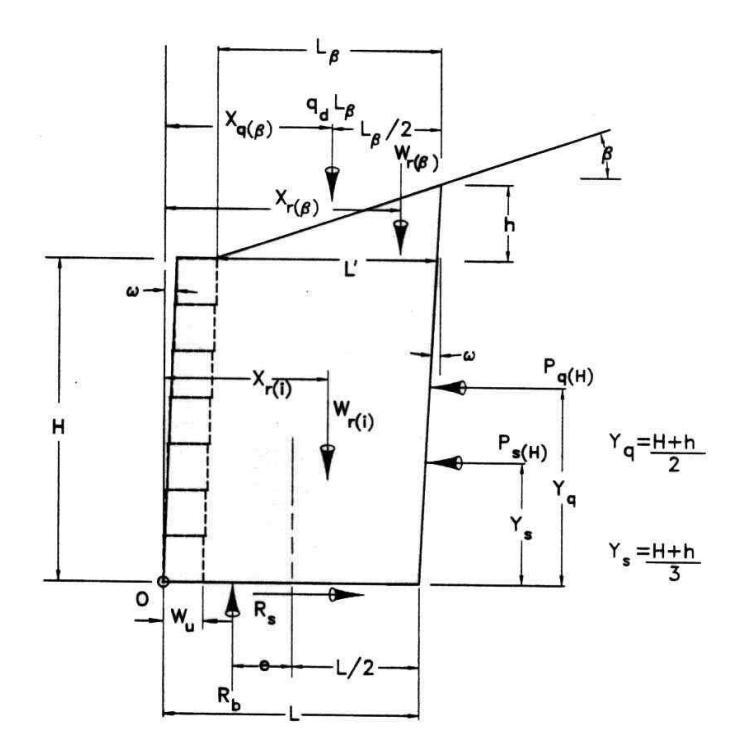
그림 2.5 외적안정 해석시 고력되는 하중의 자유물체도

일반적인 보강토옹벽의 설계 시 그림 2.5에 나타난 옹벽저면 선단부위 O점에 대한 모멘트에 대하여 전도의 안정성이 확보되어야 한다. 따라서 전도에 저항하는 모멘트는 그림 2.5에 나타난 바와 같이 보강토영역의 자중에 의한 힘과 보강토 영역에 존재하는 등분포하중에 의한 힘으로 분류된다. 저항모멘트의 합 M_r은 식 (2.13)과 같고, 작용점 의 길이 $X_{r(i)}$, $X_{r(B)}$, $X_{d(B)}$ 은 각각 식 (2.14), (2.15), (2.16)에 나타내었다.

일반적으로 허용지지력의 초과로 발생하는 보강토옹벽의 침하는 보강토옹벽의 폭 *L* 의 증가에 의하여 방지할 수 있다. 그러므로 보강토체는 연속적인 대상기초위에 작용 하는 것을 가정한다. 그림 2.5에 나타낸바와 같이 반력 *R*_b의 편심하중의 영향을 고려 하기 위하여 유효 폭 B는 다음 식 (2.19)와 같이 나타낼 수 있다. 유효 폭 *B*에 작용하 는 허용지지력은 다음 식 (2.21)과 같으며, 식 (2.22)는 극한지지력을 나타낸 것이다. 또 한, 지지력에 대한 안전율은 식 (2.23)과 같이 나타낸다.

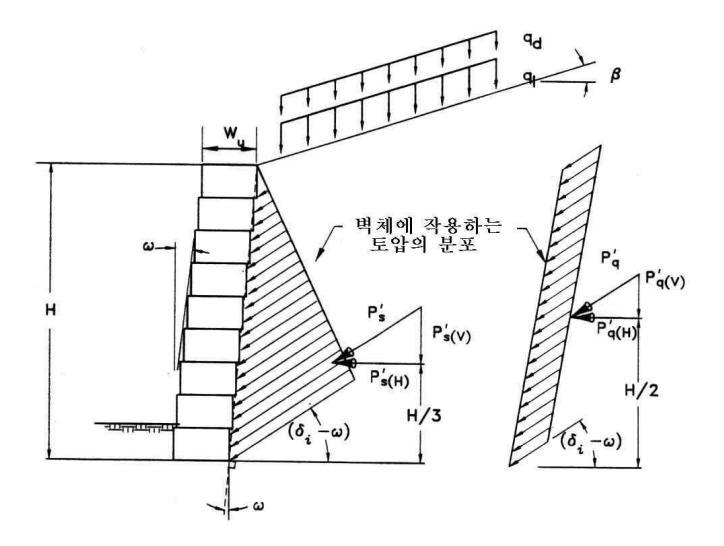
그림 2.6 내적안정성 해석시 토압의 분포

내적안정 해석을 위한 토압의 산정은 외적해석시의 토압산정과 같은 방법으로 수행 된다. 그러나 외적안정 해석과의 차이점은 깊이해석에 있어서 *H+h*보다 적은 H만을 적 용한다는 점이다. 그림 2.6은 내적안정 해석시 필요한 토압의 분포를 나타내고 있다. 보강토옹벽의 배면에 자중과 상재하중의 작용으로 인한 총 수평토압(*P_a*)은 다음 식 (2.26)으로 나타낸다.

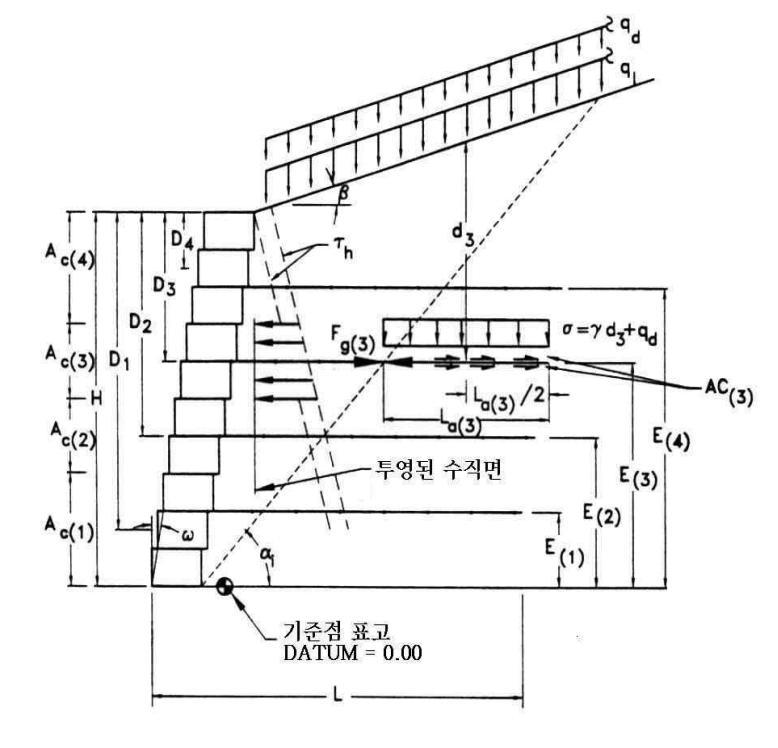
그림 2.7 내적안정성 해석에 사용된 힘과 응력도

보강재의 인발은 토체 내에서 보강재와 흙 사이의 마찰력에 의해 발생된 힘에 의해 서 막을 수 있다. 또한, 보강재 정착능력($A C_n$)는 보강재에 작용하는 하중(F_g)과 연계 해서 인발저항에 대한 안전율을 산정할 수 있으며, 식 (2.32)로 나타낼 수 있다.

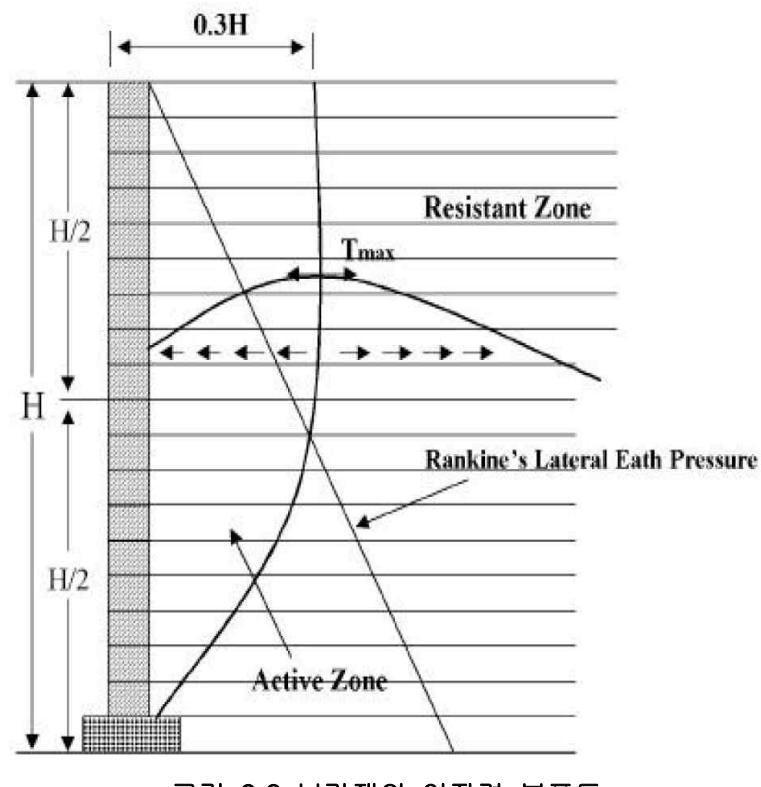
그림 2.8 보강재의 인장력 분포도

Payen은 실제 보강토옹벽에 대한 연구와 수치해석을 통하여 보강토 구조체에서 보 강재에 작용하는 최대 인장력은 전면 판으로 부터 약 0.3*H* 떨어진 거리에서 최대가 된다고 발표하였다. 또한, 보강토옹벽에서 관찰된 깊이에 따른 최대인장력의 변이성은 Rankine이론과 매우 상이한 것으로 나타났다. 그림 2.8은 보강토옹벽에서 보강재에 작 용하는 인장력의 분포도를 나타낸 것이다.

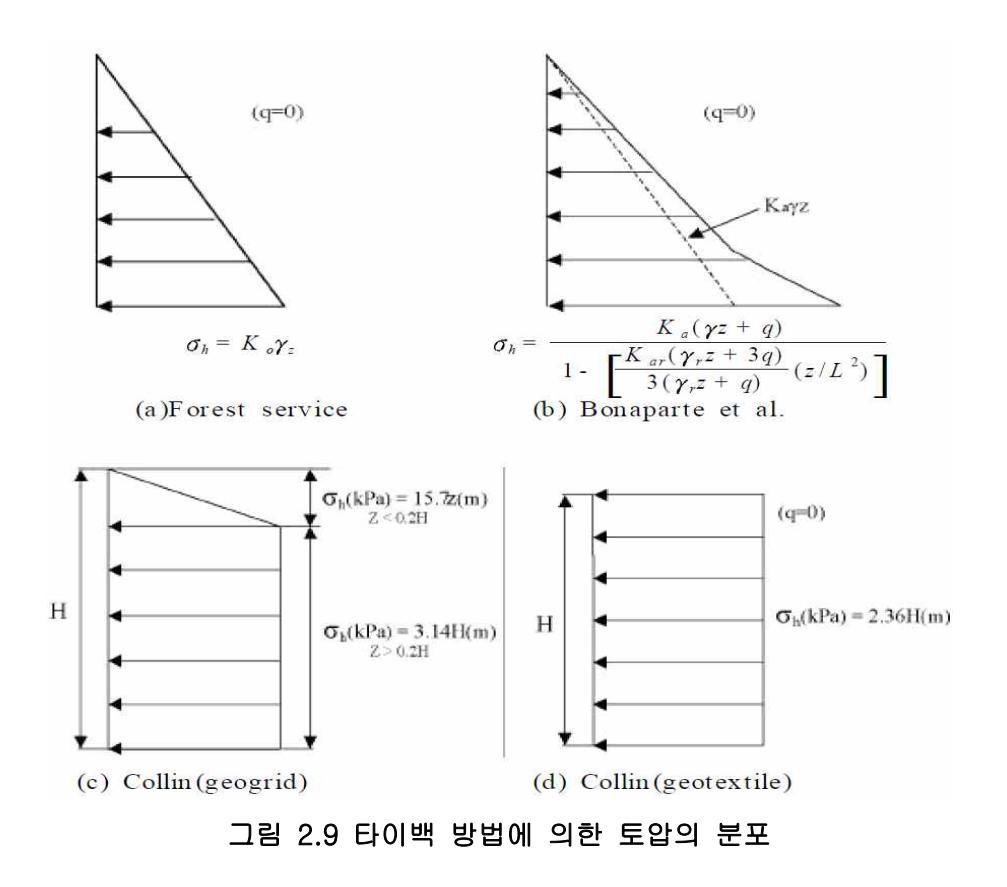
NCMA설계이론은 Coulomb토압을 기초로 한 삼각형 분포로 채택하고 있다. 그림 2.9는 타이백 설계방법에 의한 토압의 분포 형태를 나타낸 것이다.

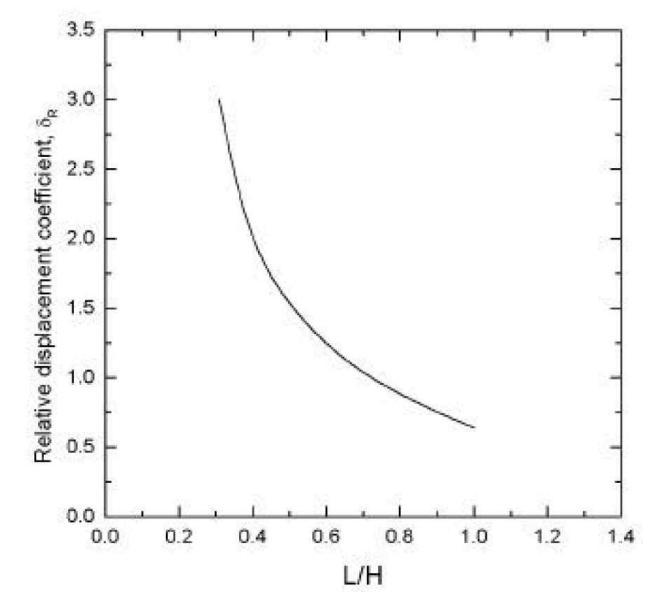
그림 2.10 보강토옹벽의 변위예측 곡선

보강토옹벽에서 수평변위가 허용치 이상 발생하면 보수가 상당히 어려우므로 이에 대한 대책으로서 수평변위의 예측이 필요한 상황이다. Christopher외 2인은 수치해석, 모형시험, 원심모형시험에 의해서 변위를 예측하는 방법을 제시하였다. 이 방법은 옹벽 의 최상단에서 벽체의 최대변위가 변위가 발생한다고 가정하며, 상부하중이 1.95t/m²증 가할 때마다 변위량의 25%를 증가하도록 하였다. 식 (2.52)는 합성섬유재료 일 때 적 용하며, 식 (2.53)은 강철과 같은 신장률이 거의 없는 보강재 일 때 적용한다.

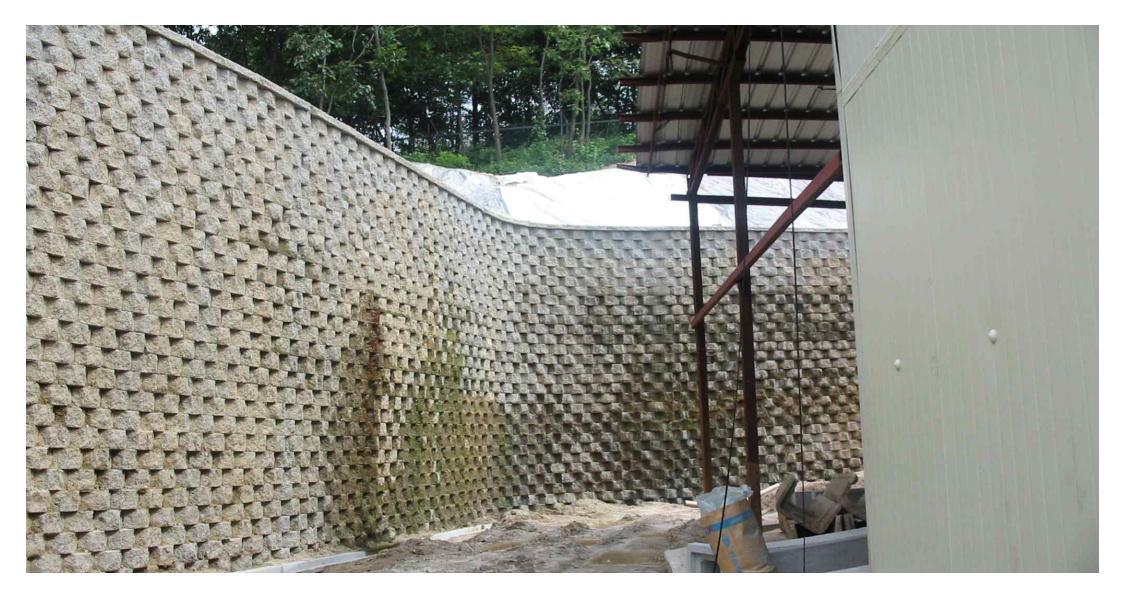
그림 2.11 계곡부에 설치된 보강토옹벽의 지하수 누출현상

그림 2.11의 사례는 계곡부에 설치된 보강토옹벽의 지하수 누출현상을 나타내고 있 다. 그림에서 보강토 상부에 유입수는 없지만 계곡수의 침투로 인해 보강토옹벽의 하 단부에 지하수가 누출되는 것을 볼 수 있다.

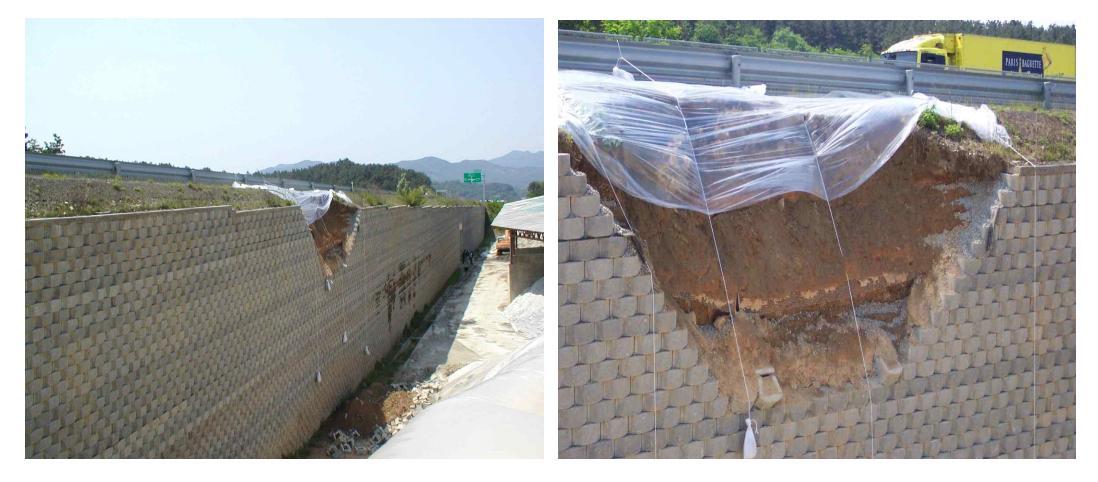
그림 2.12 A현장 벽체상부 붕괴현장 : 뒤채움토사 불량

그림 2. 12은 보강토의 뒷채움 토사가 불량하여 지표수가 유입되었을 때 벽체의 상 부 뒷채움 토사의 간극수압 증가로 인한 파괴형상을 나타내고 있다. 이는 보강토옹벽 설계시 제시한 뒷채움재를 시공시에 사용하지 못함으로써 나타난 결과로 볼 수 있다.

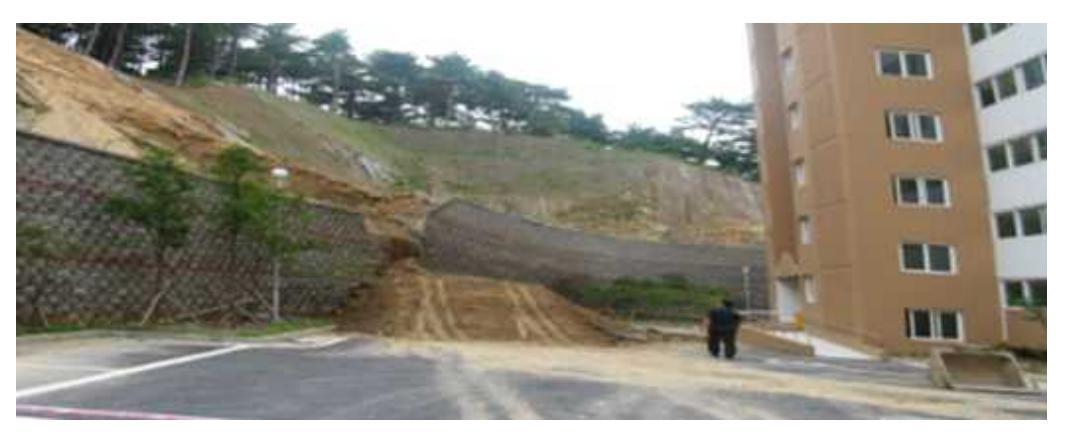
그림 2.13 B현장 벽체상부 붕괴현장 : 강우시 계곡지표수 유입

그림 2.13과 그림 2.14에서는 보강토옹벽 시공 후에 계곡지표수와 강우시에 발생한 지표수가 보강토 배면으로 침투하여 옹벽이 붕괴된 사례를 보여주고 있다. 각 그림은

보강토옹 벽의 시공과정에서 고려해야 할 여러 요인들을 고려하여 시공하는 것도 중요 하지만, 보강토옹벽이 시공된 이후에 예상되는 보강토 주변의 지표수 배수 관리가 철 저하게 이루어져야 함을 일깨워주고 있다.

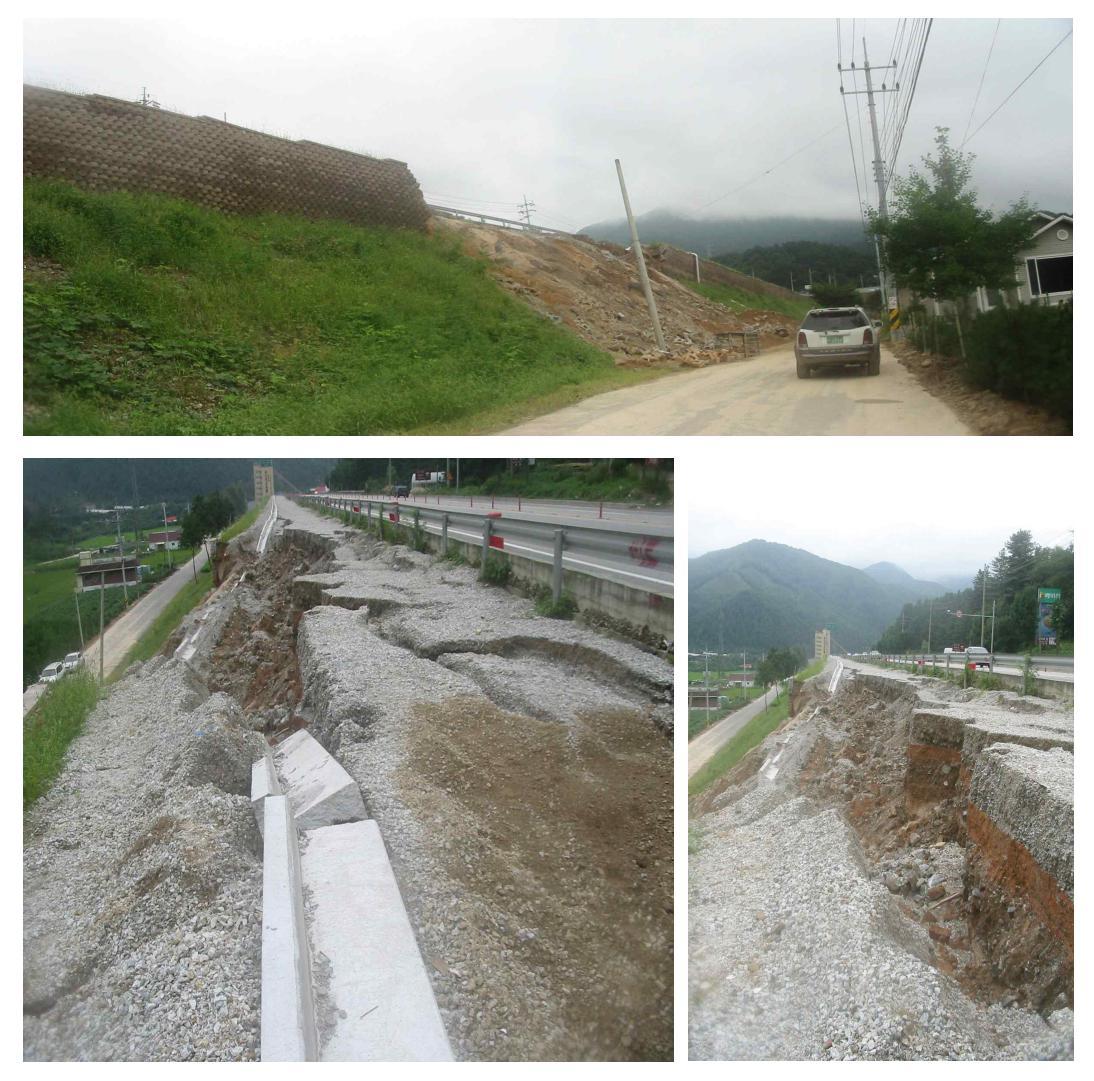
그림 2.15 D현장 벽체전도현장 : 지표수유입에 의한 세굴 및 전도

그림 2.15에서는 보강 토옹벽이 시공된 후, 강우 시 주변도로에 지표수가 과다하게 유입됨으로써 세굴 및 전도현상이 발생한 결과를 나타내고 있다. 강우 시에 발생한 지 표수가 보강토 배면으로 침투하여 옹벽배면의 간극수압을 상승시킨 결과 옹벽이 붕괴 됨은 물론 보강토 상부에 포설된 아스팔트 도로마저 세굴되는 결과를 낳게 되었다.

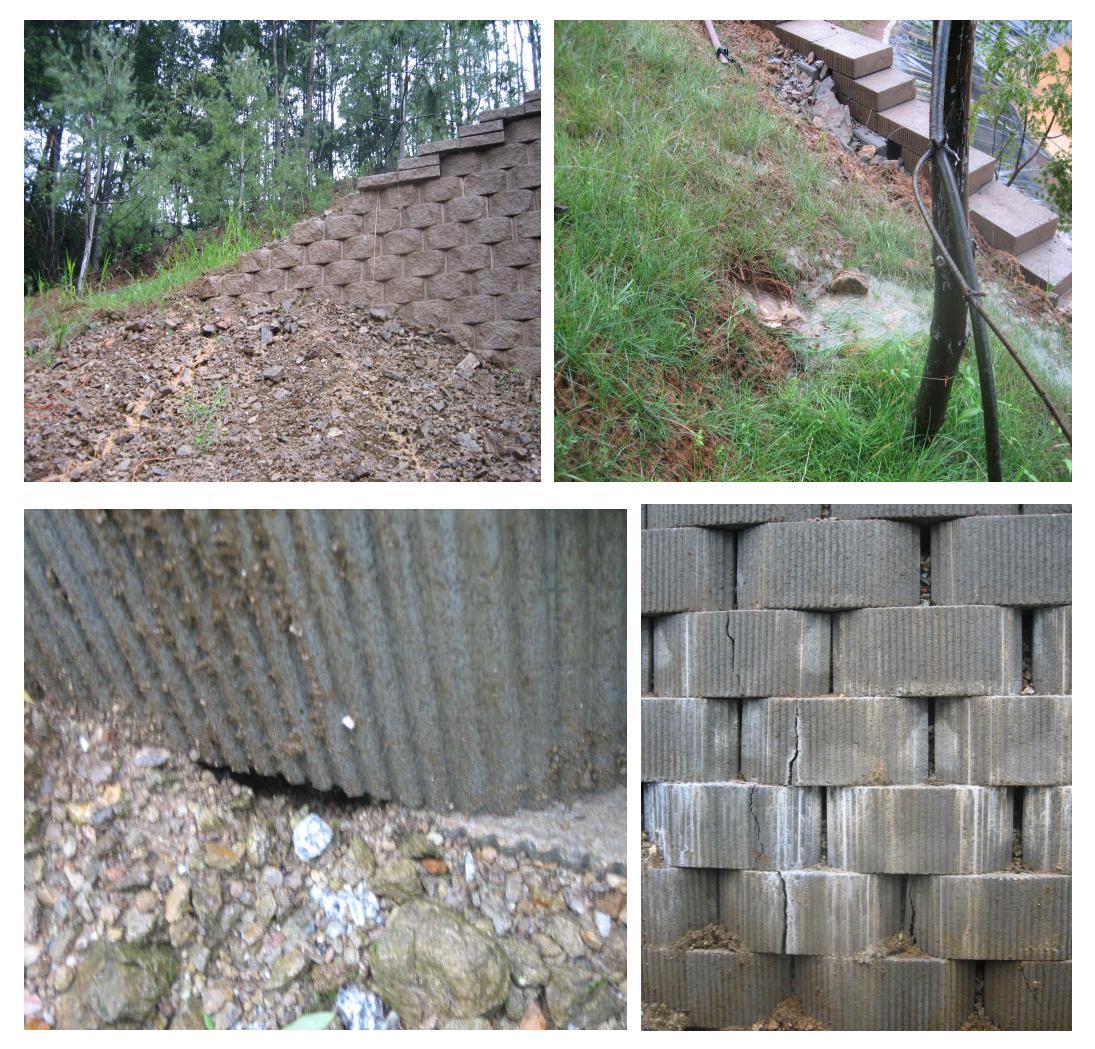
그림 2.16 E현장 : 유입된 지표수로 인한 기초부 세굴 및 침하발생

그림 2.16에서는 보강토옹벽 벽체 배면사면에서의 지하수 용출현상과 기초부 세굴현 상 및 벽체침하, 균열현상을 나타내고 있다. 강우시에 보강토 뒷채움재로 과다 유입된 지표수가 배수 잡석을 통해 기초부 세굴 및 침하 발생시킨 것으로 확인되었다.

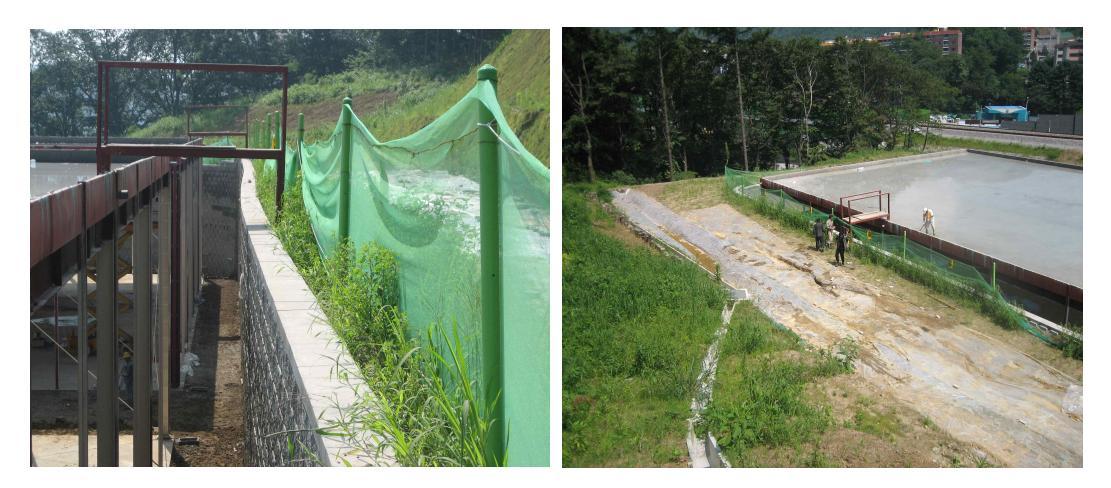
그림 2.17 F현장 : 계곡수 유입에 의한 벽체변위발생

그림 2.17에서는 강우시 계곡수가 부적절한 배수처리로 보강토옹벽에 유입되어 벽체 변위를 발생시킨 형태를 나타내고 있다.

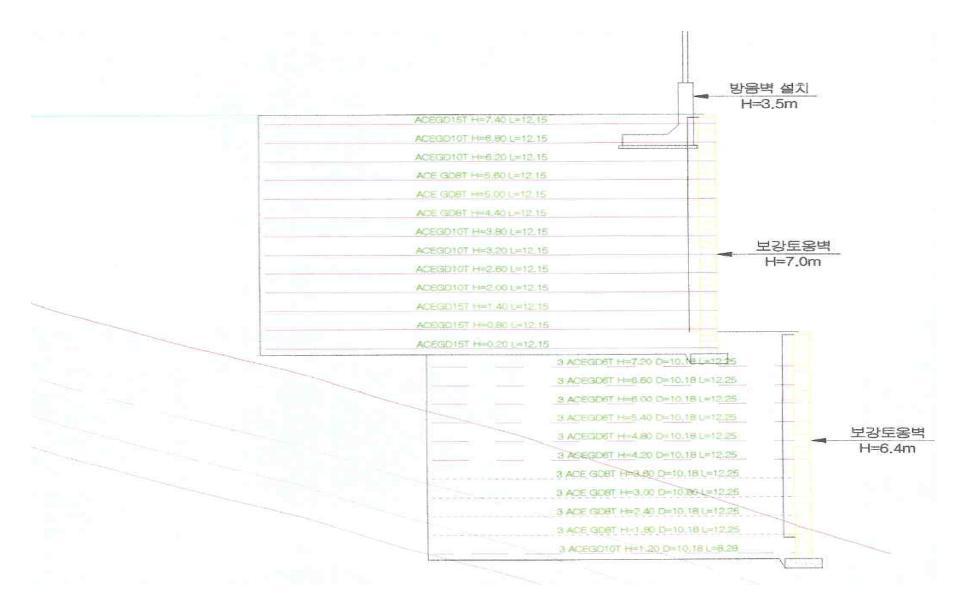
그림 3.2 블록식 보강토옹벽 시공 단면도

본 블록식 보강토옹벽은 00초등학교 학교부지 내에 있는 옹벽으로서 상단부는 L = 114m, H = 1.0 ~ 7.0m 이고, 하단부는 L = 69m, H = 1.0 ~ 7.0m로 2013년 10월 시 공이 완료되었고, 공사 완료 후 2014년 4월 초 방음벽 기초 시공 전까지 구조적으로

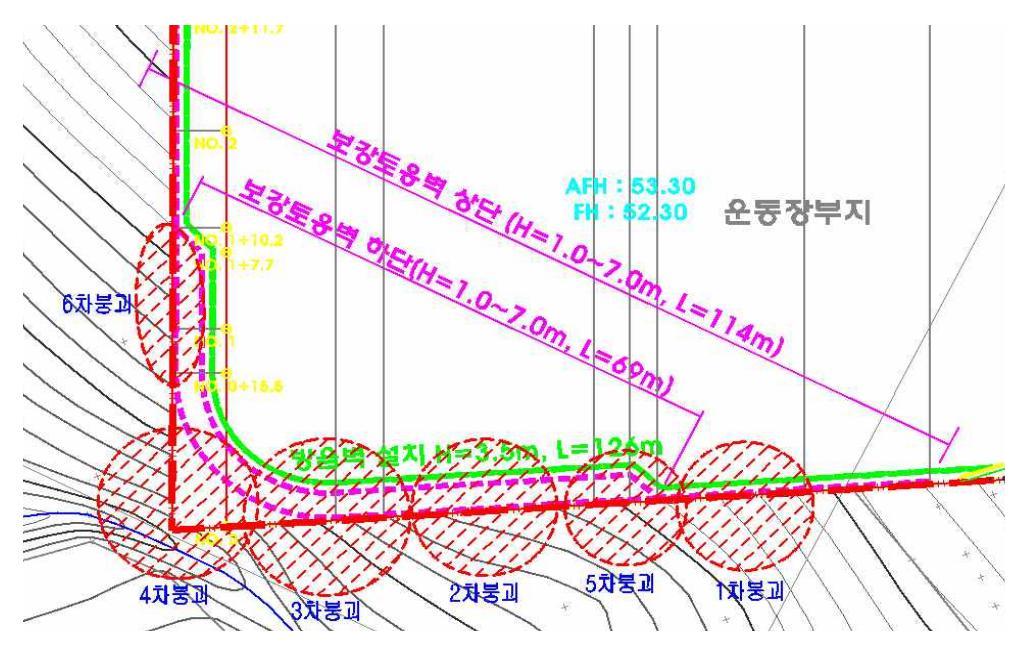
그림 3.4 블록식 보강토옹벽 붕괴 현황

본 검토구간의 블록식 보강토옹벽 공사는 2013년 10월 완료되었으며, 2014년 5월 11 일 블록식 보강토옹벽 전면벽체와 방음벽 옹벽(L형) 기초 전면부 사이의 되메움 작업 중 운동장 남측에 위치한 보강토옹벽의 전면벽체가 1차 붕괴가 발생하였으며, 2일 후 1차 붕괴가 발생된 곳에서 좌측으로 동일한 형태의 2차 붕괴가 발생되었고, 2014년 6 월 2차 붕괴가 발생한 곳에서 좌측으로 동일한 형태의 3차 붕괴가 연쇄적으로 발생하 였다.

2014년 8월 당시 1~3차 붕괴가 발생된 이후 선행붕괴와 강우의 영향으로 보강토 전 면벽체의 붕괴가 4차, 5차, 6차에 걸쳐 추가적으로 진행되었고, 방음벽 옹벽 기초하부 로 보강토체가 일부 붕괴가 진행된 상태였다.

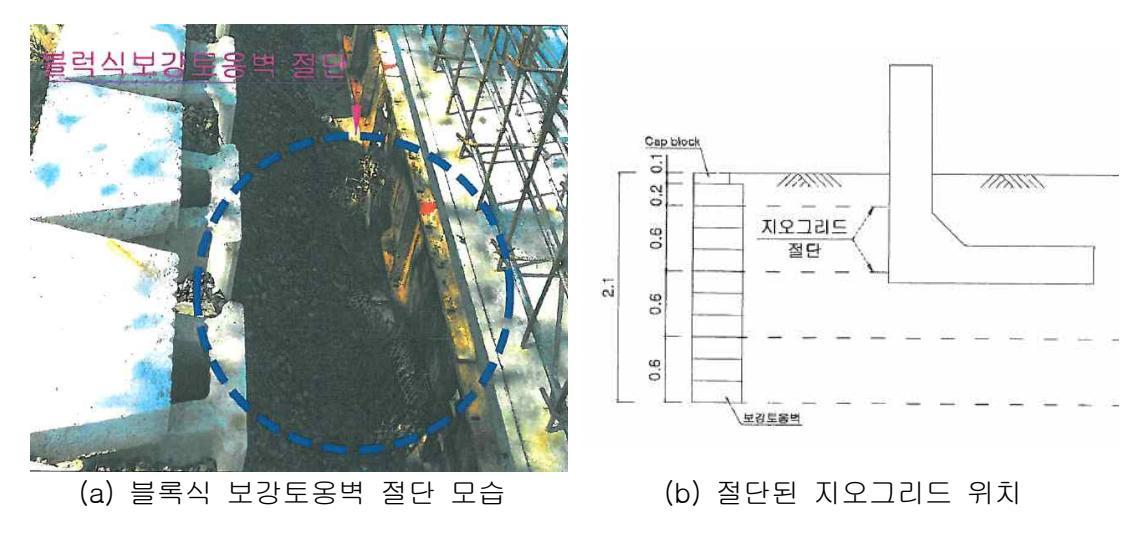
그림 3.6 방음벽 옹벽 실치공사로 인한 보강재 절단

- 보강토옹벽 상부에 방음벽 옹벽(L형)을 설치하는 과정에서 보강토옹벽 캡블록으로 부터 0.3m와 0.9m 깊이에 시공된 13단과 12단 보강재(지오그리드)가 절단 된 것을 확인하였고, 이에 대한 안정을 확보하기 위한 추가적인 구조검토를 수행하여야 하 나 누락된 것으로 확인되었다.
- 2. 상단 1단 보강토옹벽(7.7m) 및 2단 보강토옹벽에 적용된 보강재(지오그리드) 중 12 단과 13단을 절단하고 방음벽 옹벽을 설치하는 경우, 보강토옹벽 상단 블록의 수평 변위가 5.28~6.20cm가 발생되었고, 보강재를 절단하지 않고 보강토옹벽 상단부에 방음벽 옹벽을 설치하는 경우 1.70~2.21cm가 발생되어 보강재 절단의 영향으로 최 대 3.58~3.99cm의 추가 수평변위가 발생되어 보강토 상부 보강블럭의 붕괴에 1차 적으로 영향을 주었다.
- 3. 뒤채움토의 품질시험 결과, 허용최대입자 100mm 통과율이 100%를 보여야 하나, 67.7~69.2%를 나타내어 품질기준을 만족하지 못하고 나머지 기준에는 적합한 것 으로 검토되었으며, 허용최대입자를 초과하면 보강토옹벽 시공시 보강재에 손상을 주어 인장강도 감소와 목표다짐도 확보미흡으로 보강토옹벽의 붕괴요인으로 작용 하였다.
- 4. 대부분의 보장토옹벽 붕괴사례를 살펴보면 강우와 관련되어 문제점들이 많이 발 생하는 것을 살펴볼 수 있고 본 사례와 같이 시공시 시공사와 현장여건 및 제작 업체의 다양성으로 인하여 일괄적인 기준을 가지고 있지 않기 때문에 문제가 발 생한다. 따라서 적극적인 현장관리와 다양한 검측과 계측을 통하여 지속적으로 관 리가 되어야 할 것으로 사료된다.
