TiN 및 WC코팅된 치과용 어버트먼트 나사의 안정성

Stability of TiN and WC Coated Dental Abutment Screw

이 논문을 치의학 석사학위신청 논문으로 제출함.

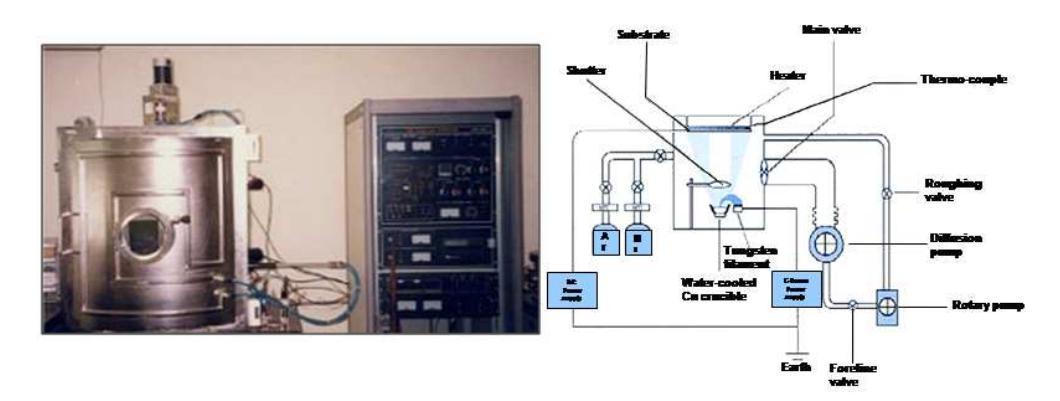
Fig. 1. The schematic diagram of EB-PVD equipment.

연구에서 TiN코팅은 Fig. 1과 같이 EB-PVD(electron beam, Model AEE-650, AMS Co,Korea) 장치를 이용하여 시험편을 장착 후에 진공챔버 를 1.0 x 10⁻⁶ torr까지 배기시키고 mass flow controller를 이용하여 질소 gas를 10-30 sccm으로 공급하였다. 이후 8kW의 power와 450mA의 emission current로 약 30분 동안 구형의 순수 Ti를 흑연 도가니에 장입하고 전자총을 이용하여 코팅두께가 1~3µm가 되도록 450℃에서 코팅하였다. WC코팅은 Fig. 2와 같이 아크-스퍼터(Model AAS-1200, AMS Co, Korea)를 이용하여 타겥으로 WC를 사용하였고, 메탄가스를 반응 가스로 흘려보냈으며 타겥출 력은 5kW와 250mA의 전류로 5m Torr에서 1~3µm두께가 되도록 약 15분 간 250℃에서 코팅하였으며 각각의 코팅 조건은 Table 1에 나타내었다. 코팅 된 표면은 EDS와 FE-SEM을 이용하여 관찰하였다.

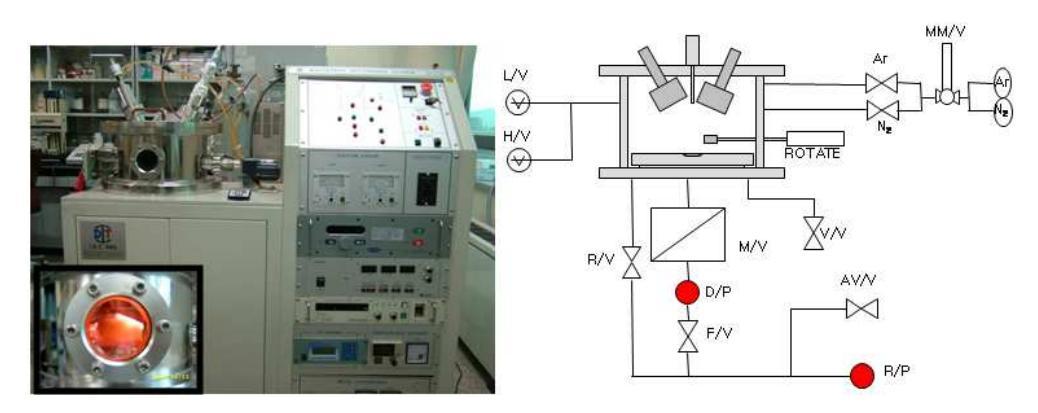
Fig. 2. The schematic diagram of sputtering equipment.

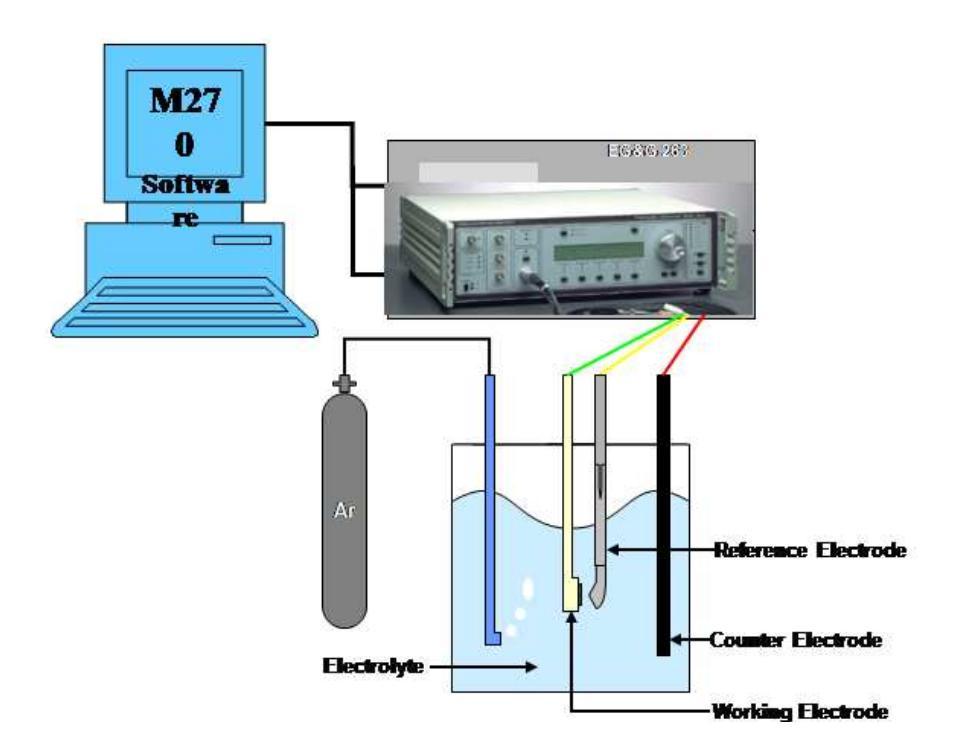
Fig. 3. The schematic diagram of electrochemical test equipment.

임플란트 어버트먼트나사의 코팅표면의 안정성을 평가하기 위하여 Fig. 3과 같이 전기화학적인 방법(potentiostat/galvanostat 263A, EG&G, USA)을 이용하여 동전위시험(potentiodynamic test)과 순환동전위시험(CPPT)을 행 하였다. 실험용액은 36.5 ± 1℃의 0.9% NaCl용액을 사용하였고 기준전극 (reference electrode)으로는 포화감홍전극(saturated calomel electrode, SCE)을, 보조전극(counter electrode)으로는 고밀도 탄소전극을 작업전극으 로는 준비된 시편을 사용하였다. 실험용액은 실험이 시작되기 30분 전부터 끝 날 때까지 아르곤가스를 흘려보내 탈기된(deaerated) 분위기를 유지시켜 주었 으며 준비된 시편의 일반적인 이온용출특성을 조사하기 위하여 0.9% NaCl 전해액에서 1.66 mV/sec의 주사속도로 동전위시험을 실시하였다. -1500 mV의 음극 전류 하에서 10분간 인위적으로 환원시켜 시편의 표면을 안정화시키고 동 시에 Ar 가스를 주입하여 교반함으로써 시편 표면의 불순물, 산화물 및 용존산 소를 제거하여 각각의 시편마다 동일한 조건으로 -1500 mV 에서 +2000 mV까 지 전위를 가하여 분극시험을 행하여 부식전위, 부식전류밀도, 부동태전류밀도 를 측정하였다. 코팅물질이 공식에 미치는 영향은 Fig. 4와 같이 순환동전위법 을 이용하여 -1500 mV의 음극 전류 하에서 10분간 인위적으로 환원시켜 시편 외 표면을 안정화시키고 동시에 Ar 가스를 주입하여 교반함으로써 시편 표면의 불순물, 산화물 및 용존산소를 제거하여 각각의 시편마다 동일한 조건으로 -1500 mV 에서 +1500 mV까지 전위를 정 방향으로 가한 다음 역방향으로 -750mV까지 가하여 공식전위위와 재부부동태화정도를 측정하여 이온의 용출 경향을 파악하였다(Table 2).

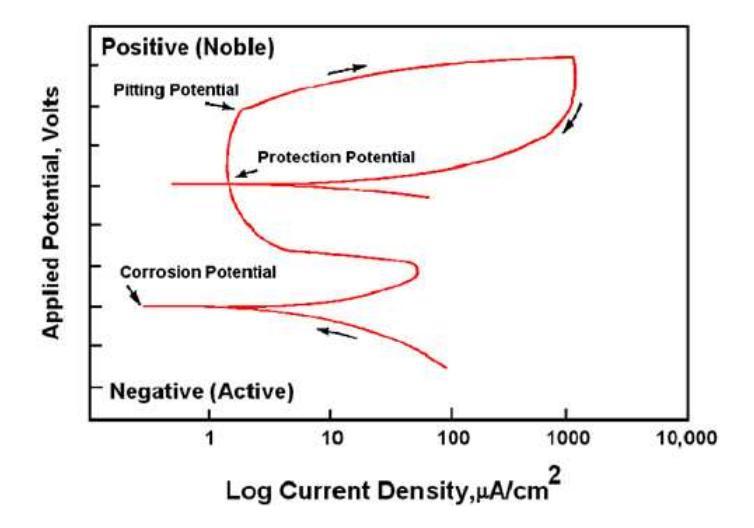
Fig. 4. The cyclic potentiodynamic polarization test method.

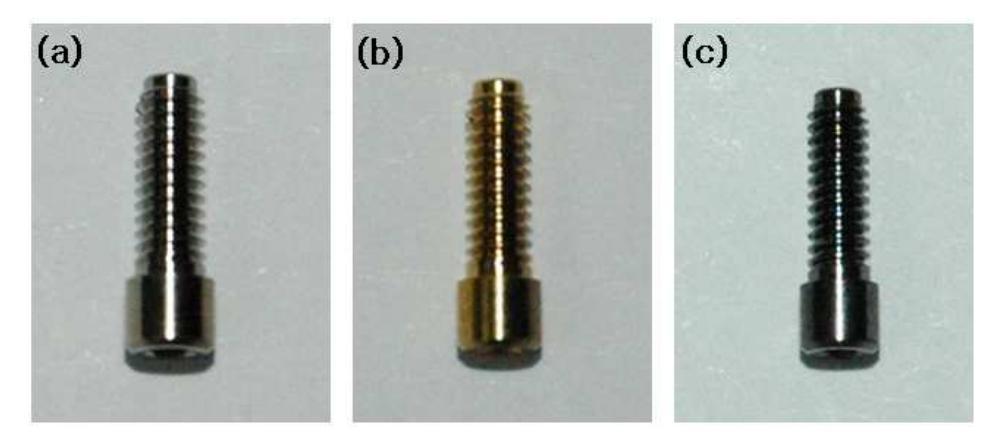
Fig 5. Photographs of non coated and coated abutment screw. (a) non coated (b) TiN coated, (c) WC coated.

Fig. 10은 어버트먼트 나사에 EB-PVD법과 sputtering법을 이용하여 TiN 과 WC를 코팅한 시편의 사진으로 (a)는 코팅하지 않은 시편이고, (b)는 TiN 코팅한 시편 및 (c)는 WC를 코팅한 시편이다. 코팅하기전의 시편은 원래 금속 의 색깔인 회색빛을 보이나 TiN을 코팅한 경우는 황금색을 보인다. 반면 탄소 가 함유된 WC는 탄소 고유의 검은 색을 보여 코팅이 잘 이루어 졌음을 보인 다. 이를 자세히 관찰하기 위하여 SEM사진으로 표면을 조사해 보면 Fig. 6, 7, 8에서 각각의 나사산(top), 평평한 면(flank), 나사골(valley) 등을 보여 주고 있다. Fig. 6은 코팅하지 않은 나사의 SEM사진으로 (a)는 나사산에서 기계적인 결함이 보이며 (b)는 나사면에 해당하는 데 비교적 평평한 표면을 보 인다. (c)는 나사골에 해당하는 사진으로 나사골이 나사산보다는 기계적인 가 공결함이 작게 나타났다. Fig. 7은 TiN이 코팅된 나사산에 존재한 기계적인 가공결함위에 TiN이 코팅됨으로써 다소 거친 표면의 양상을 보이지만 나사면 (b)과 나사골(c)은 표면이 매끈하여 표면에서 거칠기가 감소함을 보인다. Fig. 8은 WC를 코팅한 표면으로 역시 나사산과 나사표면 그리고 나사골에서 표면 이 매끈한 양상을 보인다.

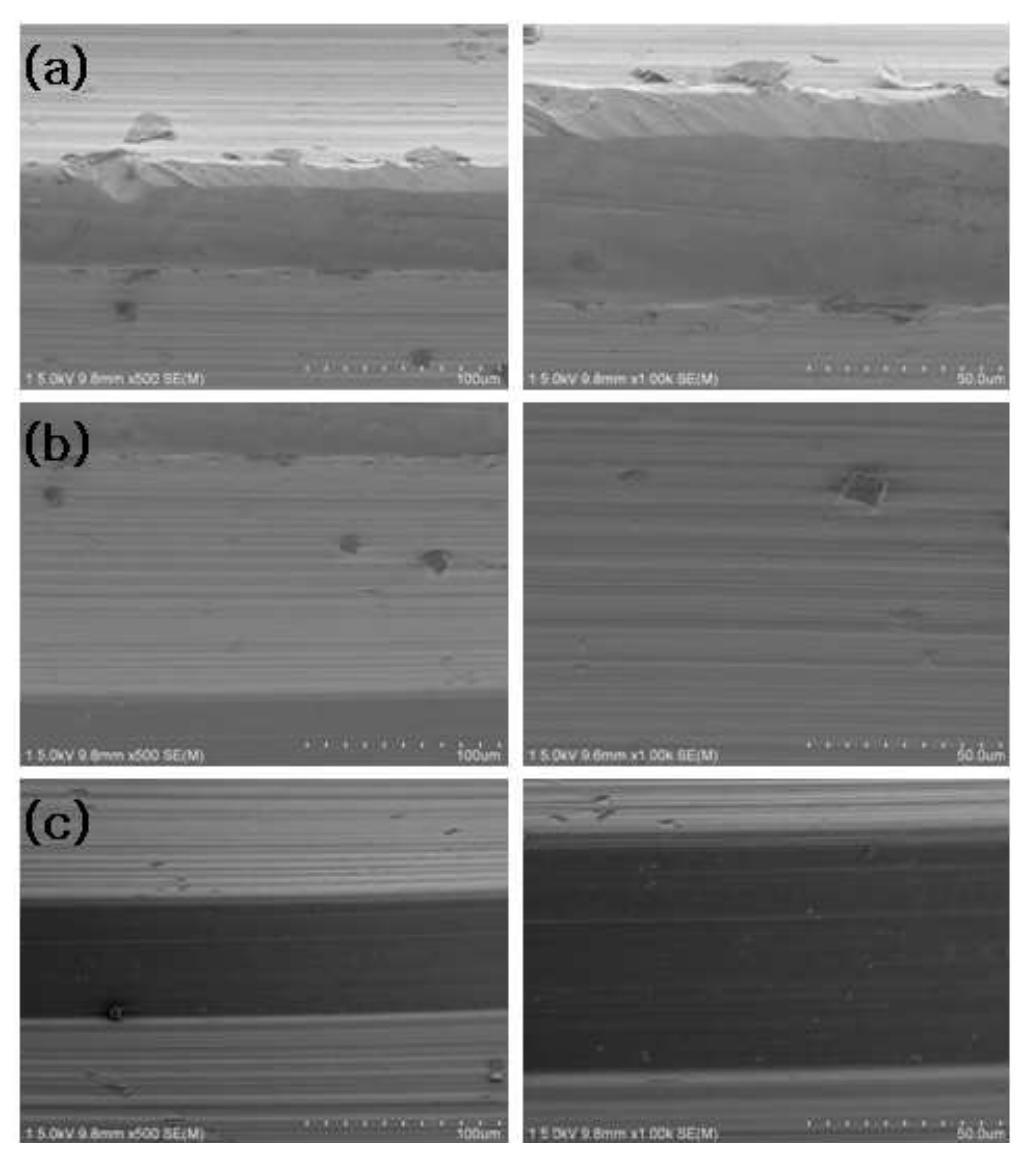
Fig 6. FE-SEM micrographs showing the non coated screw surface. (a) screw top (b) screw flank (c) screw valley

따라서 본 연구에서는 전자진공증착기(EB-PVD)를 사용하여 TiN을 코팅하 고 sputtering을 이용하여 WC를 어버트먼트 나사에 코팅하여 생체안전성을 조사한 결과 코팅하지 않고 어버트먼트 나사는 표면을 FE-SEM을 사용하여 고배율로 보면 표면에서 많은 스크래치들을 볼 수 있고 이러한 스크래치들이 조임력에 영향을 크게 미칠 것으로 생각된다(Fig.6). 특히 표면에 형성된 기계 적인 가공결함은 쉽게 부식되어 이온이 용출되고 또한 미세균열이 초기에 핵생 성 되어 파절로 이어질 수 있는 결함이다¹⁴⁾. 이러한 결함을 제거하고 표면의 거칠기를 제거하기 위하여 EB-PVD로 코팅을 행하였으며 TiN을 코팅한 나사 는 TiN이 갖는 전형적인 코팅표면 색깔인 황금색을 띤다(Fig.5). TiN한 표면 은 코팅하지 않은 표면에 비하여 기계적인 결함이 현저하게 감소되는 모습으로 나타내는데(Fig. 7) 성장된 피막은 주상정의 조직(columnar structure)을 가지고 특정방향으로의 결정이 성장¹²⁾ 하면서 다소의 기계적 결함이 있다고 하 더라도 쉽게 제거되게 된다. TiN은 모두 8개의 원자가 단위격자를 형성하는 NaCl형의 면심입방정(face centered cubic)¹⁵⁾를 이루며 Ti와 결합하는 N은 공유결합형태의 금속-비금속 혼성 결합을 이루고 있어 높은 경도 값과 취성을 가진다고 보고되어 있다¹⁵⁾. TiN은 N의 조성비에 따라 넓은 범위에서 화합물 을 형성하며 그 조성비에 따라 격자 상수 및 경도 값이 크게 달라진다. TiN화 합물에서는 많은 공공(vacancy)이 존재하여 N/Ti의 비가 0.5~1사이의 값을 가지는데 N/Ti의 비가 증가할수록 경도는 증가하며 경도는 보통 합금강에 코 팅을 할 경우 TiN은 2000 kg/mm²을 가지며¹⁶⁾ TiN_{1.0}일 때 최고의 경도와 내마모성을 가지며 마모저항은 TiN은 0.6보다 높은 마찰계수를 가진다는 보고 에서도 알 수 있다¹⁷⁾. WC는 역시 우수한 코팅표면을 보이며 결함이 거의 없 어 마찰계수가 TiN보다 낮다는 보고와 잘 일치한다.

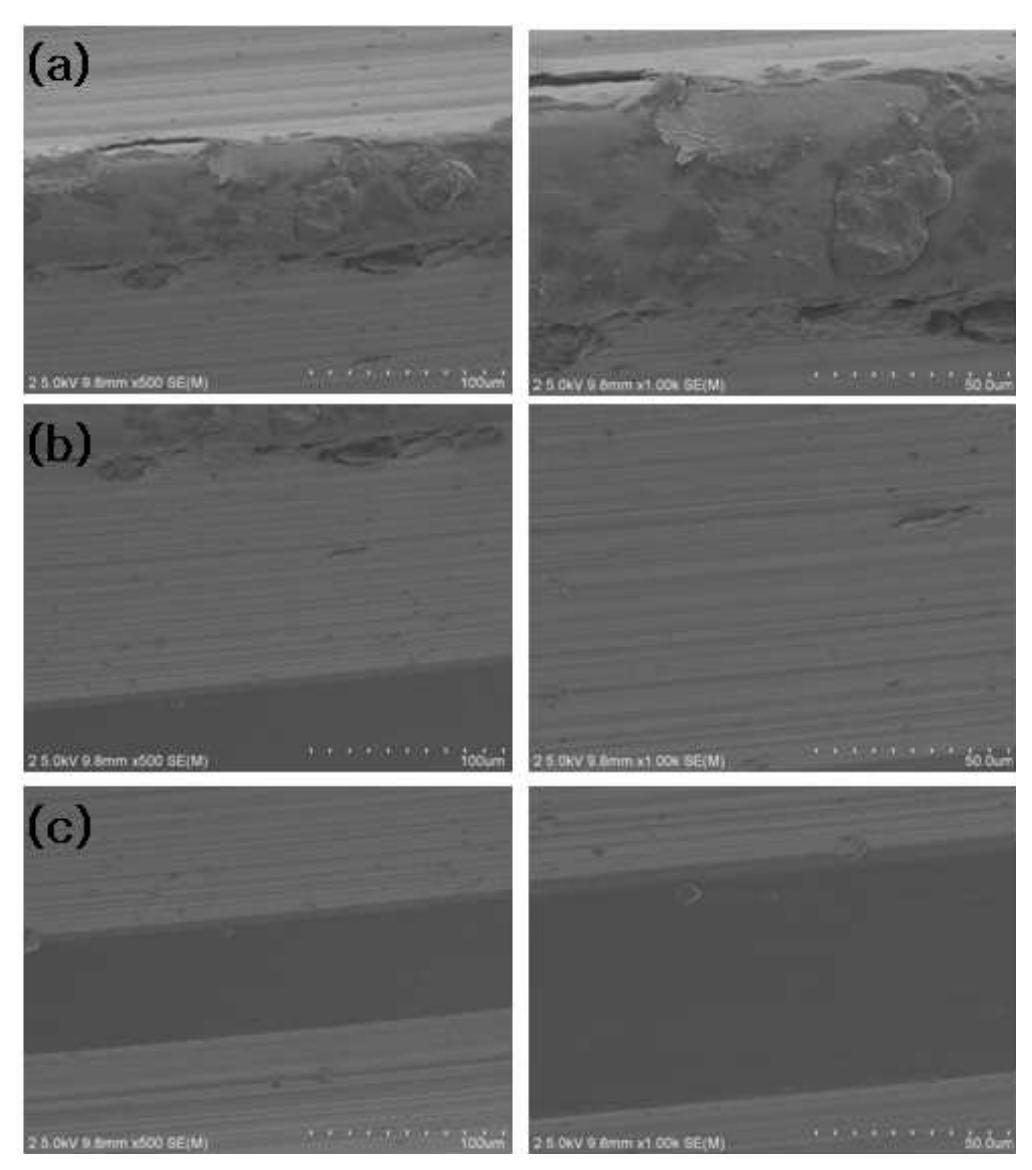
Fig 7. FE-SEM micrographs showing the TiN coated screw surface. (a) screw top (b) screw flank (c) screw valley

전반적으로 기계적인 가공 결함이 심하게 나타난 부분이 나사산이며 나사면 과 골에서 다소 평평한 표면을 보였다. 이러한 표면은 코팅한 표면에 직접적으 로 영향을 미치며 나사산이 많은 결함과 결함 시 발생한 입자로 구성이 되어 있어 나사산 부분에서 피막이 쉽게 균열되는 양상을 보였다(Fig.7-8). 일반적 으로 TiN의 접착력은 55N정도로 표면과 코팅물질 간에 접착이 우수하다고 보 고하였지만 이계적인 결함부분에서는 결합력이 다소 감소할 것으로 생각한다. EDS를 이용하여 코팅된 표면의 조성을 조사해 보면(Fig. 9) 코팅하지 않은 경우는 재료의 성분인 Ti, Al 및 V이 검출되지만 TiN이 코팅된 경우는 표면 을 덮어 Al. V이 검출되지 않음으로써 두꺼운 두께로 코팅이 되었음을 예측할 수 있고 WC가 코팅된 경우도 W의 성분이 우세하게 나타남으로써 거의 기계 적인 가공결함이 제거될 정도로 코팅되어 내마모성이 크게 감소하였을 것으로 생각한다. 이러한 두께에서 이온의 용출은 쉽지 않으며 이를 동전위실험을 통 하여 확인을 할 수 있다(Fig.10,11). 동전위분극시험은 용출되는 전하량을 측 정하는 방법으로 합금의 중량감소를 측정하거나 전해질에 의해 녹아있는 금속 이온의 양을 측정하는 방법들이 있지만 장시간의 실험기간이 필요하기 때문에 최근에 전기화학적 방법을 이용하고 있다. 금속이온의 용출속도의 관점에서 볼 때 금속의 부동태화는 전위에 따른 전류밀도의 변화를 나타내는 분극곡선으로 알 수 있다¹⁸⁾. 전류밀도의 증가에 따른 금속의 부동태화를 보면 부식전위 E_{corr} 값을 가질 때의 전류밀도를 부식전류밀도 Icorr라 한다. 전위가 증가하면 금속이 활성화되고 전류밀도 즉, 부식속도가 지수의 함수로 증가되는데 인가전위가 초 기 부동태화전위 Em에 도달하면 부동태피막의 생성으로 반응성이 감소하고 전 류밀도는 부동태구역 전류밀도 I,인 낮은 값으로 나타난다. 부동태 통과구역 이 하에서는 전위가 증가되더라도 부동태구역에서 전류밀도는 Ip로 유지되지만 그 이상으로 전위가 증가하면 부동태피막의 파괴로 금속용출이 다시 활성화되어 전류밀도가 증가하게 된다. 코팅하지 않은 어버트먼트 나사와 TiN을 코팅한 나사 및 WC를 코팅한 나사의 부식전위는 코팅하지 않은 나사가 -780mV로 가장 낮게 나타나 이온 용출이 TiN 및 WC를 코팅한 경우에 비하여 쉽게 일어 남을 알 수 있다. 이와 같이 TiN을 코팅 할수록 높은 부식전위를 나타낸 이유 는 코팅두께가 증가되고 조밀한 질화물피막의 영향으로 기계적 결함부위가 크 게 감소되어 금속의 용출이 크게 감소되었기 때문이며 전류밀도가 감소하는 데 서도 그 원인을 알 수 있다. 부동태영역에서 전류밀도가 감소하는 것은 TiN을 코팅한 경우 시편 표면의 N³⁻막이 보호 층 역할을 하기 때문인 것으로 보고되 고 있다.¹⁹⁾

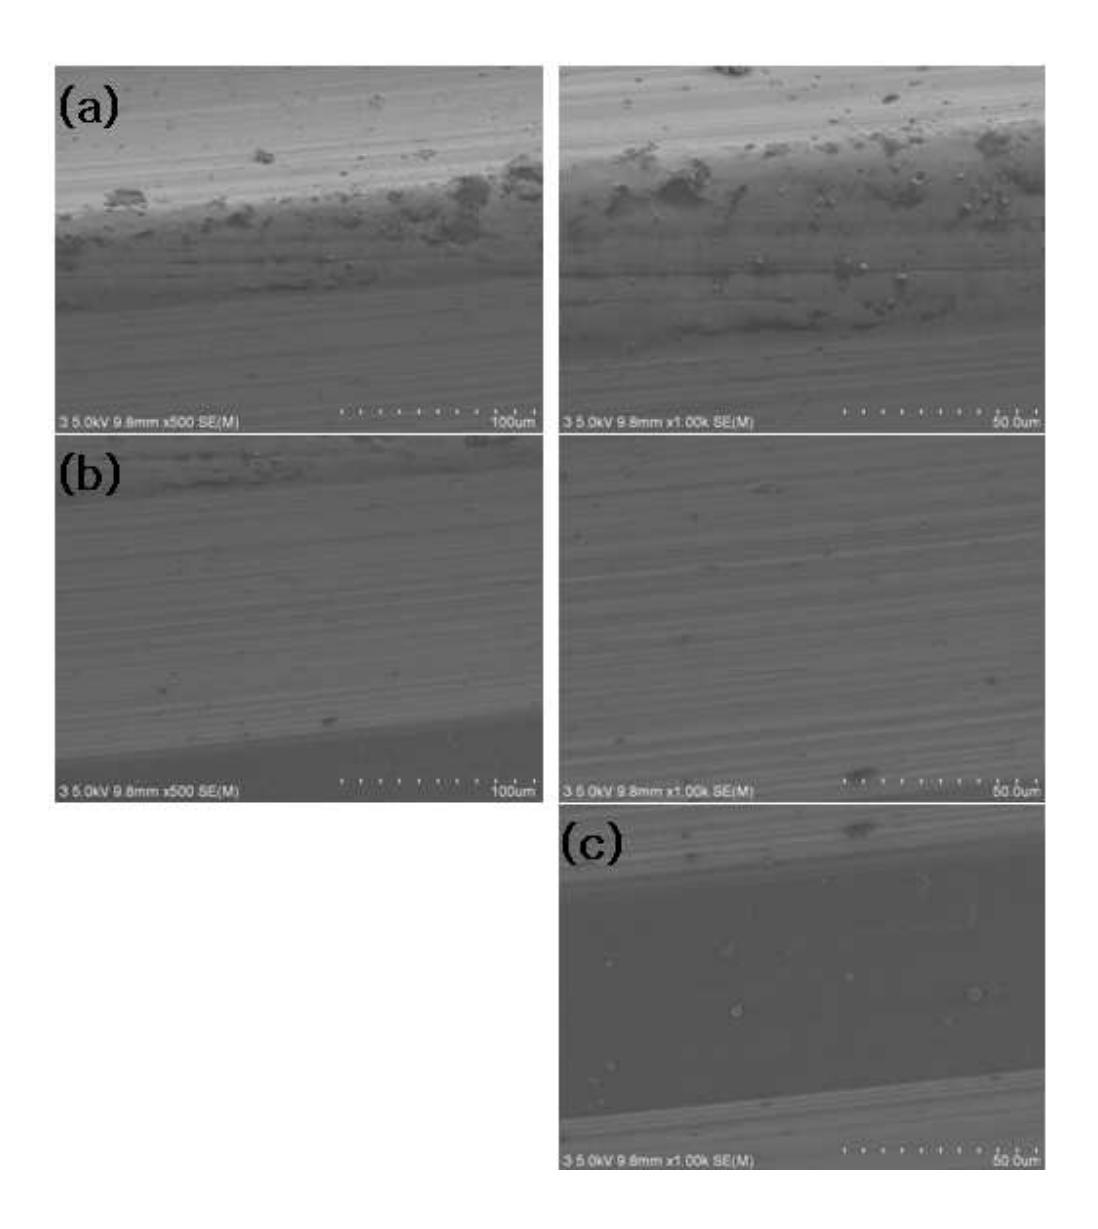
Fig 8. FE-SEM micrographs showing the WC coated screw surface. (a) screw top (b) screw flank (c) screw valley

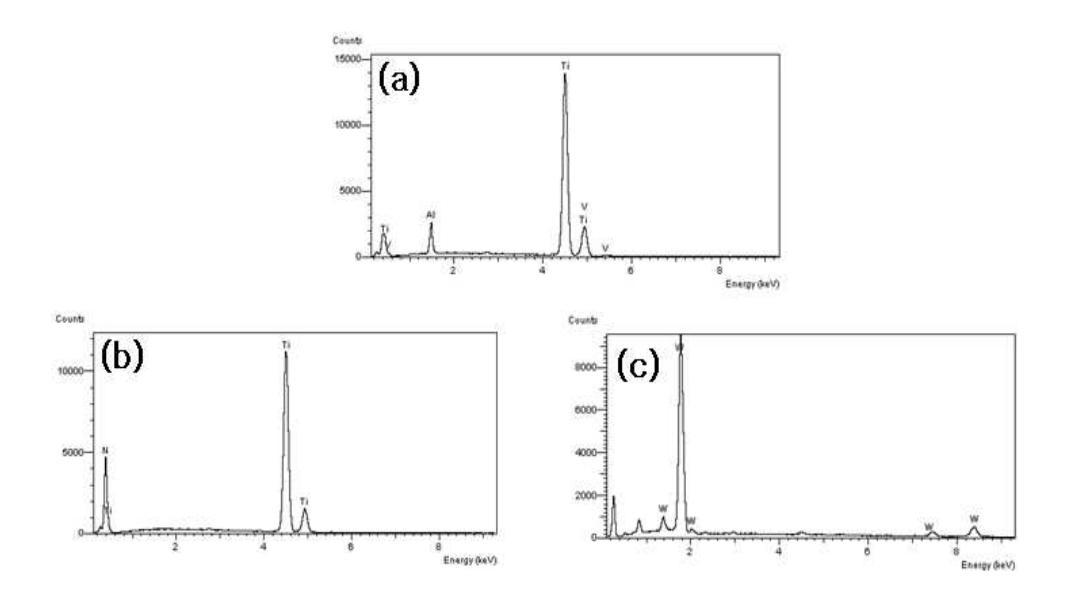
Fig 9. EDS peaks showing the non coated and coated screw surface. (a) non coated (b) TiN coated (c) WC coated

EDS를 이용하여 코팅된 표면의 조성을 조사한 것이 Fig. 9이다. (a)는 코 팅되지 않은 것, (b)는 TiN코팅된 것 (c)는 WC를 코팅한 것을 각각 나타낸 다. 코팅이 되지 않은 (a)의 경우는 어버트먼트 나사의 재료가 갖는 합금성분 인 Ti가 주로 검출되었고 Al 및 V이 검출되어 Ti-6Al-4V합금으로 확인되었 다. (b) TiN이 코팅된 경우로 Al, V이 검출되지 않고 Ti와 N이 검출됨으로써 코팅이 잘 이루어졌음을 보인다. (c)는 WC가 코팅된 경우로 표면분석결과 W 의 성분이 우세하게 나타나 WC가 잘 코팅되었음을 나타낸다.

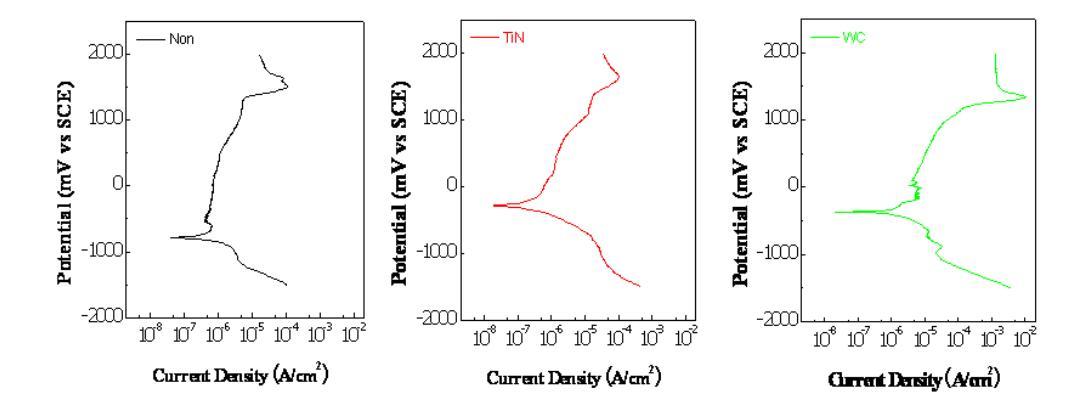
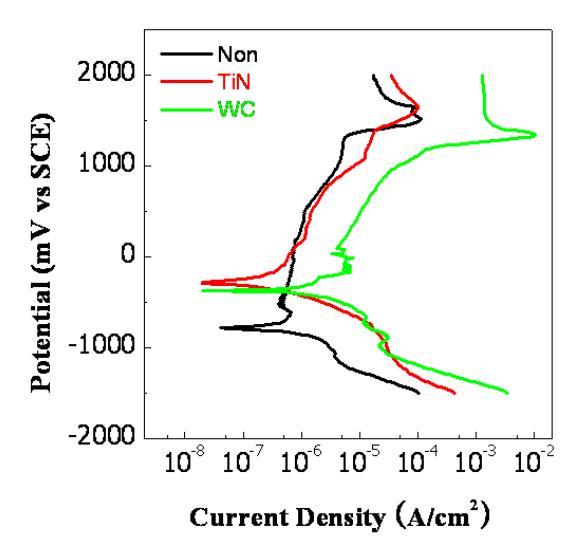
Fig. 10. Potentiodynamic polarization curves of non-coated, TiN, and WC coated abutment screw after potentiodynamic test in 0.9% NaCl solution at 36.5±1℃.

Fig 11. Duplicated ptentiodynamic polarization curves of non-coated, TiN, and WC coated abutment screw after potentiodynamic test in 0.9% NaCl solution at $36.5\pm1^\circ$ C.

Fig. 10과 11은 0.9% NaCl의 36.5 ± 1℃ 용액에서 코팅하지 않은 어버 트먼트 나사와 TiN을 코팅한 나사 및 WC를 코팅한 나사의 분극곡선을 나타내 고 있다. 코팅하지 않은 나사의 부식전위는 -780mV를, TiN 코팅한 경우는 -250mV, WC를 코팅한 경우는 -400mV를 타내고 있다. 부식전위에서 전류 밀도(I_{corr})가 이온의 용출을 나타내는 중요한 값으로 코팅하지 않은 경우가 10⁻⁷ A/cm² 범위를 코팅한 경우가 10⁻⁸ A/cm² 범위영역에서 나타나 크게 감 소함을 보였다. 일반적으로 구강 내의 에너지를 갖는 전위범위대인 300mV에 서 측정한 전류밀도(I_{300mV})는 코팅하지 않은 것과 TiN을 코팅한 경우가 전류 밀도가 10⁻⁶ A/cm² 범위에서 존재하고 WC를 코팅한 경우는 10⁻⁵ A/cm² 범 위를 나타내어 표면에 코팅된 피막의 용출과 금속이온의 용출이 피막에 따라 다르게 나타남을 보인다.

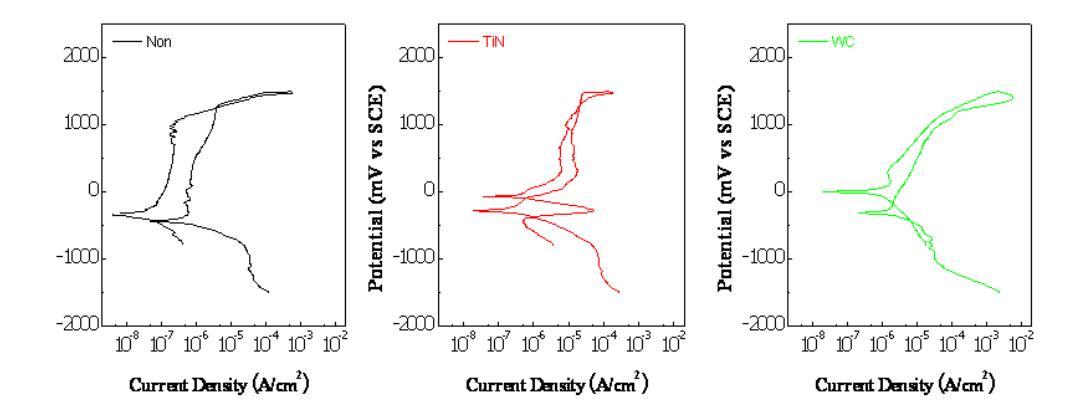
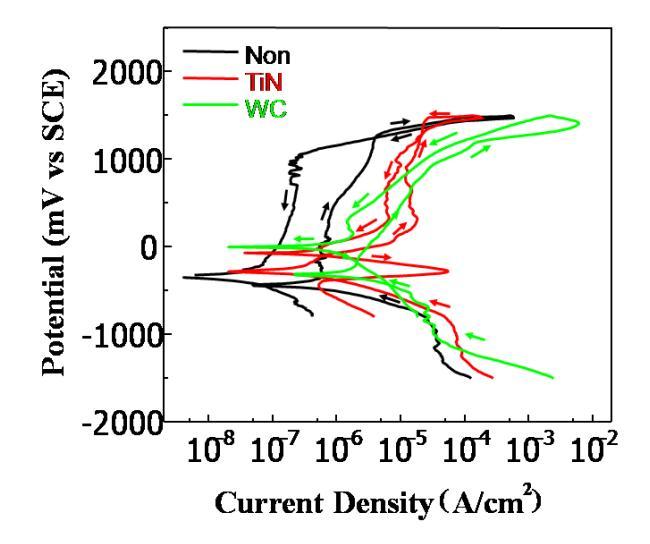
Fig 12. Cyclic potentiodynamic polarization curves of non-coated, TiN, and WC coated abutment screw after CPP test in 0.9% NaCl solution at 36.5±1℃.

Fig 13. Duplicated cyclic potentiodynamic polarization curves of non-coated, TiN, and WC coated abutment screw after CPP test in 0.9% NaCl solution at 36.5±1℃.

Fig. 12와 13은 0.9% NaCl의 36.5 ± 1℃ 용액에서 코팅하지 않은 어버 트먼트 나사와 TiN을 코팅한 나사 및 WC를 코팅한 나사의 순환동전위 곡선을 나타낸 것으로 코팅하지 않은 나사의 경우는 공식전위가 1260mV이고, TiN 을 코팅한 경우는 1400mV, WC를 코팅한 경우는 1200mV를 각각 나타내고 있다(Table 3). 또한 부식전위(Ecorr)는 코팅하지 않은 경우가 -440 mV, TiN을 코팅한 경우는 -280mV, WC를 코팅한 경우는 -310mV를 각각 나타 내고 있다. 재부동태화를 시켜보면 재부동태화전위(Erep)는 코팅하지 않은 경우 가 -1250 mV, TiN을 코팅한 경우는 -1300mV, WC를 코팅한 경우는 재부 동태화가 되지 않은 것으로 나타났다. 여기에서 |Epit-Ecorr|의 절대 값은, 코 팅하지 않은 경우는 1700 mV를, TiN코팅하는 경우는 1680mV, WC는 1510mV를 각각 나타내었다. WC를 코팅하는 경우가 TiN을 코팅한 시편에 비하여 |Epit-Ecorr| 값이 가장 낮게 나타났다.

순환동전위방법을 이용하여 코팅표면에서 국부적으로 이온의 용출 쉬운지 어 려운지를 조사한 결과, Fig. 12와 13에서 코팅하지 않은 나사의 경우는 공식 전위가 1260 mV이고, TiN을 코팅한 경우는 1400mV, WC를 코팅한 경우는 1200mV를 나타내어 공식전위가 TiN이 가장 높아 국부적으로 용출이 일어나 는 것에 대한 저항성은 TiN〉WC〉non coated 순으로 각각 나타났다. 재부동 태화전위(E_{rep})는 코팅하지 않은 경우가 -1250 mV, TiN을 코팅한 경우는 -1300mV, WC를 코팅한 경우는 재부동태화가 되지 않은 것으로 나타나 코팅 막이 구강내의 수용액에서 약하게 반응함을 알 수 있었다. 또한 | E_{pit}-E_{cor} | 의 절대 값은 TiN〉WC〉non-coated 순으로 나타나 역시 국부적인 용출에 대 한 저항성이 TiN코팅한 피막이 가장 우수함을 보였고 WC가 낮게 나타남을 보 였는데 이는 용액 내에 존재하는 CI⁻이온이 집중되어 국부적으로 파괴가 진행 되고, 파괴된 부분에서 금속과 코팅층 사이에서 공식(pitting corrosion)이 진 행되기 때문이라고 생각된다. TiN이 우수한 코팅막을 보인 이유는 CI⁻이온에 대하여 보호 기능을 하는 N³⁻ 피막층이 형성하는 것과 관계가 있는 것으로 ²⁰⁾ 생각한다.

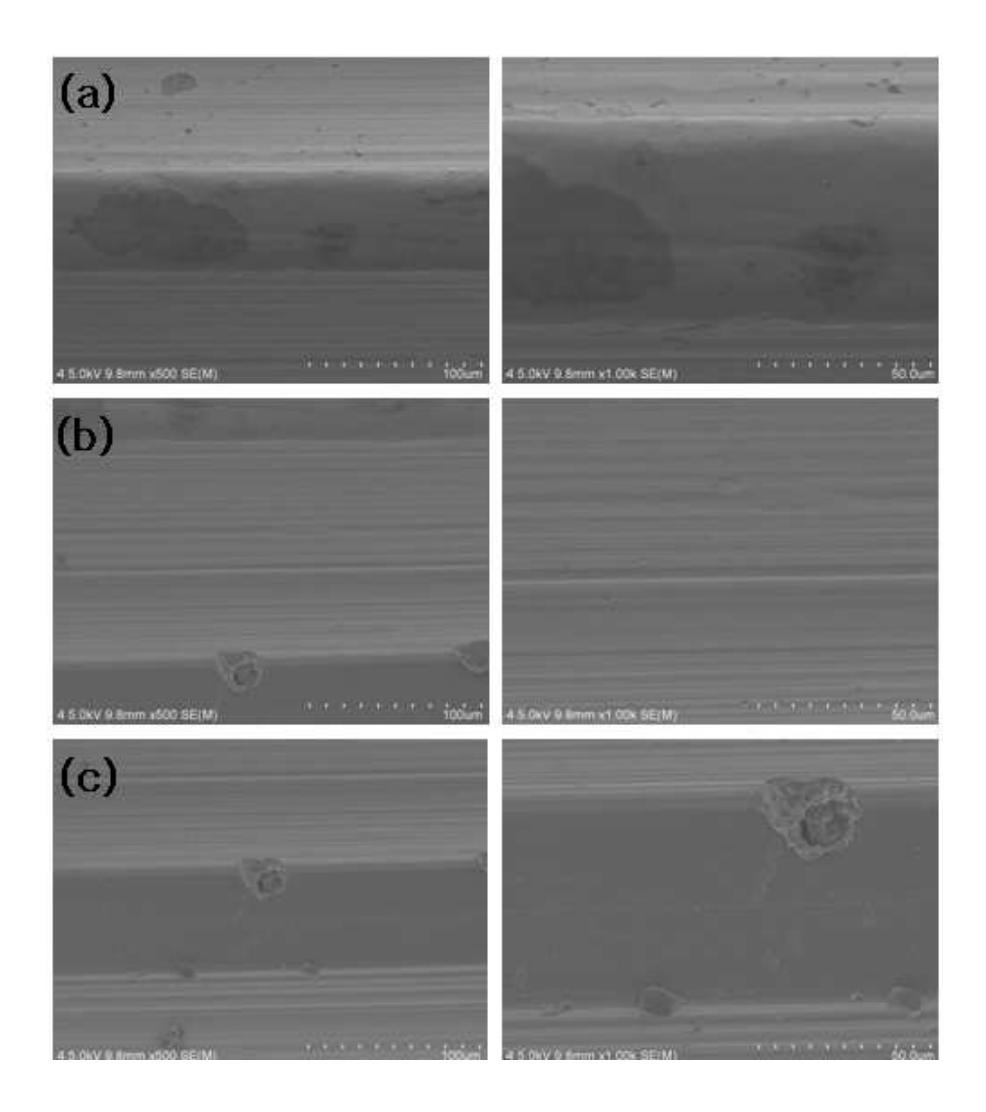
Fig 14. FE-SEM micrographs showing the corrosion surface of non-coated abutment screw after CPP test in 0.9% NaCl solution at 36.5±1℃.
(a) screw top (b) screw flank (c) screw valley

Fig. 14는 코팅하지 않은 어버트먼트 나사의 순환동전위 시험 후 촬영한 부 식사진으로 (a)는 나사산 부분, (b)는 나사면 부분, 및 (c)는 나사의 골 부분 에서 공식발생 사진이다. 코팅이 하지 않은 시편에서 전반적으로 공식의 심하 게 발생되었다. 특히 나사산과 나사면에서 보다는 골 부분에서 심하게 발생되 었음을 보인다. TiN을 코팅한 경우인 Fig. 15에서 보면 (a)는 나사산에서 부 식형태를 보이고 있고 (b)는 코팅한 나사면에서 부식을, (c)는 나사골에서 부 식을 보이고 있다. 코팅하지 않는 것과는 달리 pit가 발생되지 않았고 표면이 부식시험전과 같은 표면을 보이고 있다. Fig. 16은 WC를 코팅한 후 부식시험 을 한 경우로 (a)는 나사산에서 부식사진을, (b)는 나사면에서 부식사진을, (c)는 나사골에서 부식 후 사진을 각각 보여 주고 있다. TiN을 코팅한 경우와 비교하여 보면 많은 균열이 보이고 있고 특히 나사산에서 기계적인 가공에 의 한 결함이 존재한 부분에서 균열이 심하게 나타났다. 나사산이나 나사면 그리 고 나사골에서도 심한 균열을 보이고 있다.

어버트먼트 나사의 코팅전과 코팅 후에 부식의 정도를 관찰하기 부식표면을 FE-SEM을 이용하여 관찰해보면(Fig. 14, 15, 16) 코팅하지 않은 어버트먼 트 나사는 나사산 부분, 나사면 부분, 및 나사의 골 부분에서 공식이 발생되고 특히 나사골에서 심한 핏트가 발생되어 코팅이 하지 않은 시편에서 전반적으로 공식의 심하게 나타나고 TiN을 코팅하면 코팅하지 않은 것과는 대조적으로 pit가 발생되지 않았고 표면이 부식시험전과 같은 표면을 보인다. WC를 코팅 한 경우는 많은 균열이 나사산과 나사골 및 나사면에서 심한 균열을 보였는데 기계적인 가공에 의한 결함이 존재한 부분에서 균열이 발생하여 진전된 양상을 보이는데 이는 앞의 순환곡선의 결과와 잘 일치함을 보였다. 균열 내에서는 공 식이 형성되고 그 주위로 성장 합병하면서 공식은 빠른 속도로 진행하여 금속 의 이온용출이 크게 발생한다. 이 이유로 WC의 순환동전위곡선에서 재부통태 화전위가 나타나지 않았으며 공식에 대한 저항이 크게 감소한 것으로 생각된다. 이와 같이 어버트먼트 나사에 TiN과 WC를 코팅하여 마찰계수를 감소함으로 써 조임과 풀림의 성질을 개선할 수 있으나 임상적으로 매식될 때 코팅표면에 서 이온의 용출은 TiN(WC(non-coated 순으로 쉽게 되어 나사의 수명이 단 축될 가능성이 있기 때문에 이를 개선하기 위하여 파일에 TiN을 코팅함으로써 표면에서 금속이온의 용출을 가장 적게 하여 생체안정성이 우수한 조건으로 생 각되었다.

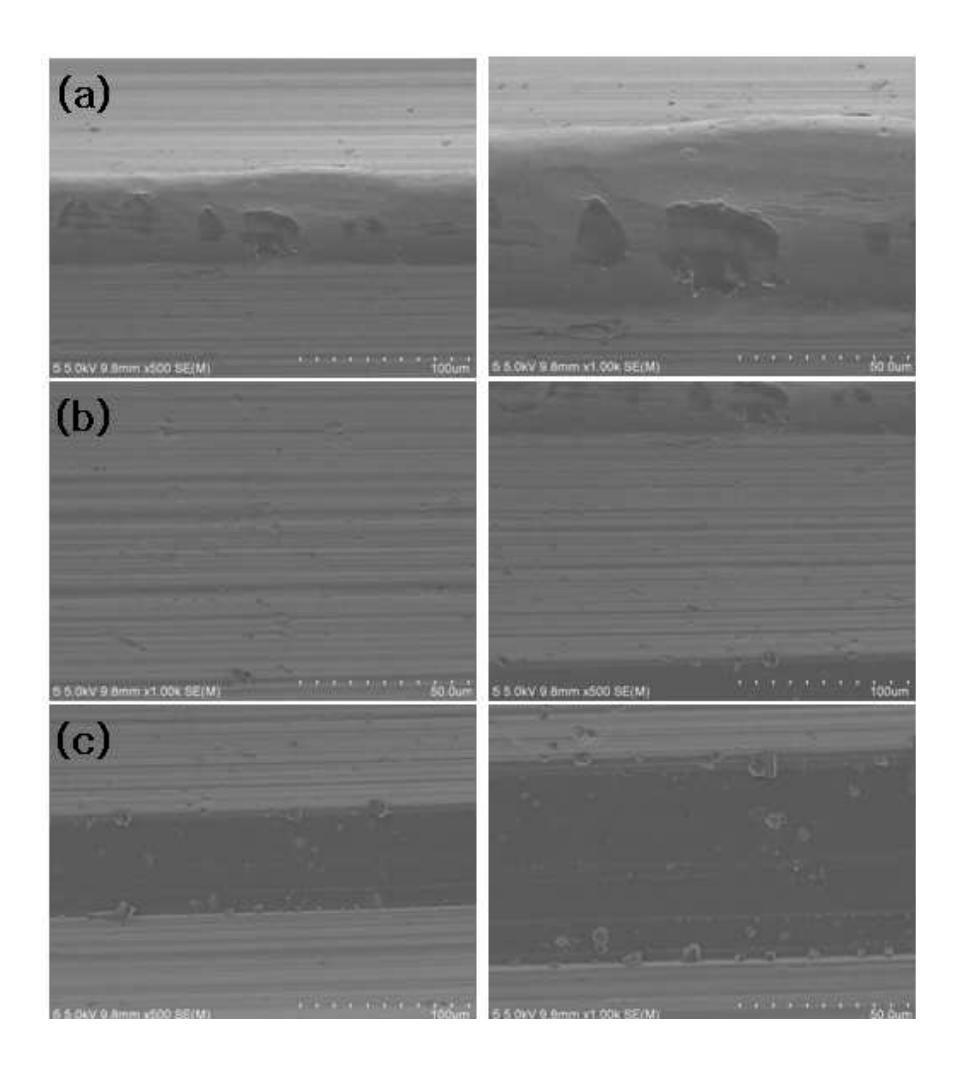
Fig 15. FE-SEM micrographs showing the corrosion surface of TiN coated abutment screw after CPP test in 0.9% NaCl solution at 36.5±1°C.
(a) screw top
(b) screw flank
(c) screw valley

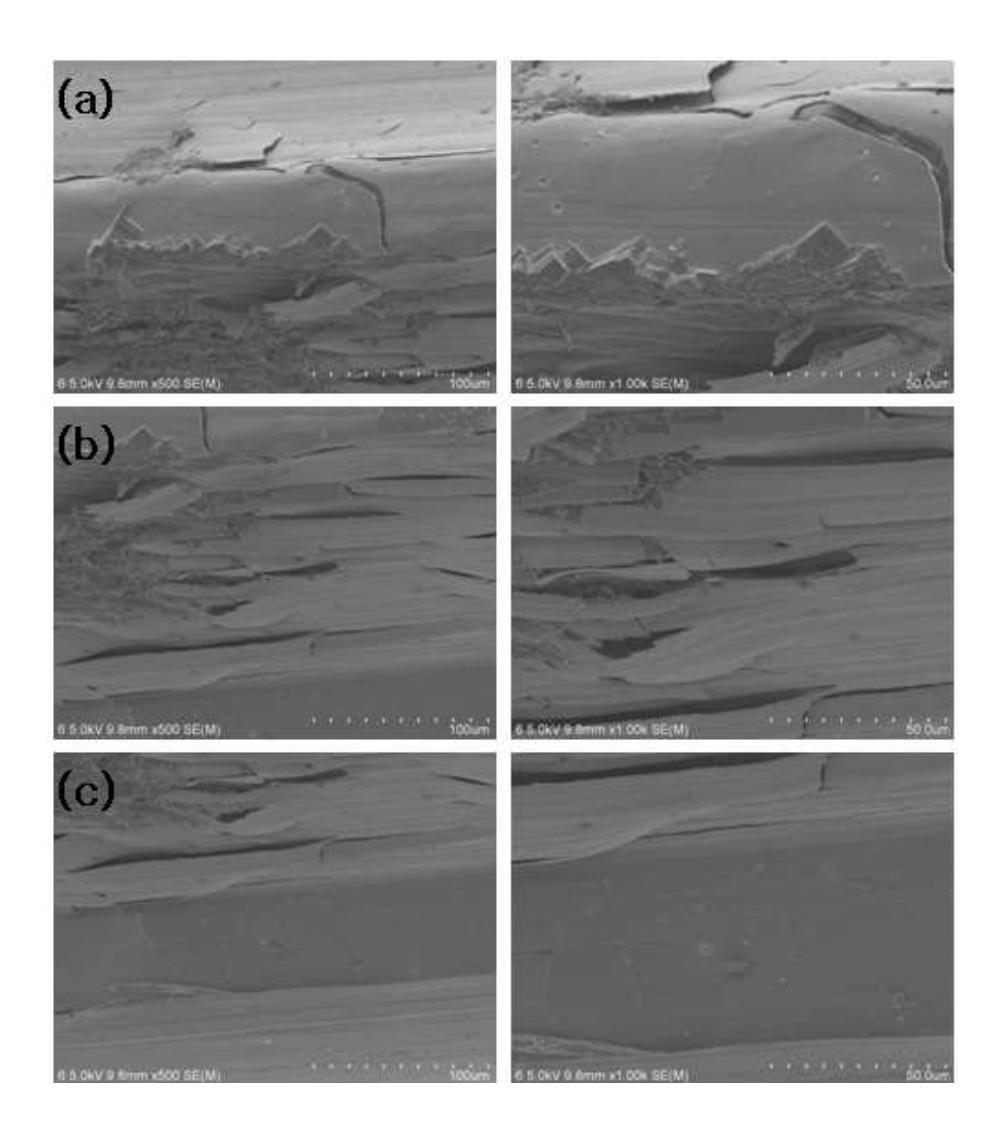
Fig 16. FE-SEM micrographs showing the corrosion surface of WC coated abutment screw after CPP test in 0.9% NaCl solution at 36.5±1°C.
(a) screw top
(b) screw flank
(c) screw valley
